# Asbestinventarisatetest

Eugenio Pacellilaan 21, 2650 Edegem

Attestnummer : **20260828-000102.000**

Uitgegeven op : **28.08.2026**

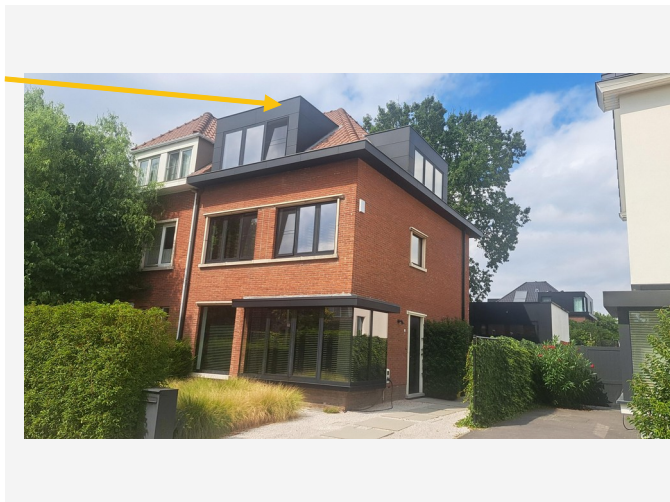
*Situeringsfoto*

**Reden:** Het te onderzoeken materiaal situeert zich hoger dan 3,50 m te rekenen vanaf een veilige ondergrond

**Uitleg van de asbestdeskundige:** De binnenkant van de schouw is niet waarneembaar. De schouw bevat binnenin mogelijk een asbestcement rookgaskanaal. Laat dit onderzoeken bij eventuele werken.

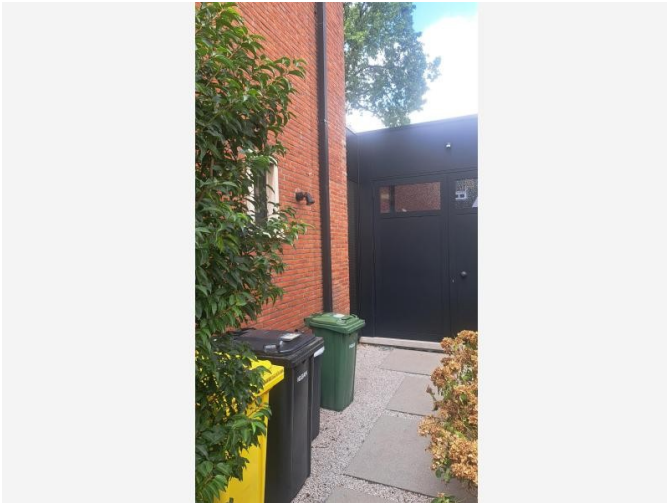
*Situeringsfoto*

**Bouwjaar:** 2018

*Constructies gebouwd vanaf 2001 moeten niet onderzocht worden*

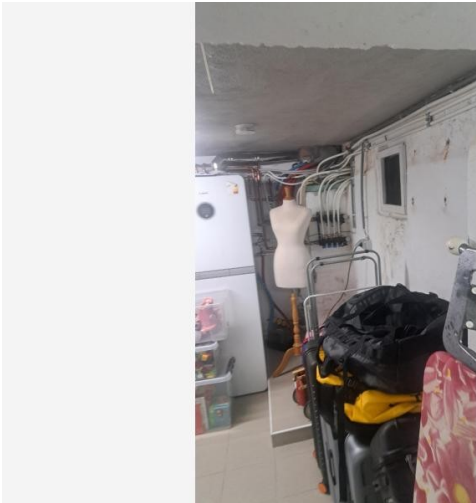
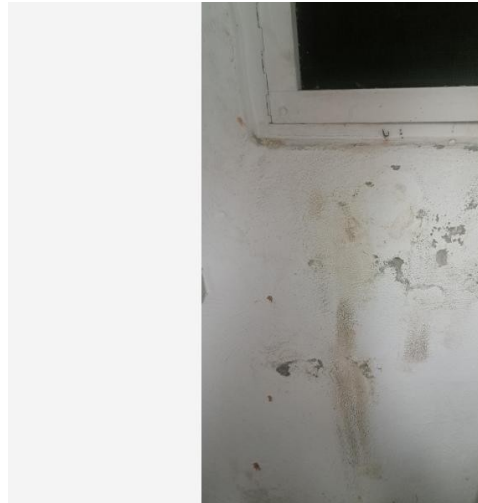
## Fiche 3: Cementen smeerlaag binnen

Geen asbest

| # | Type | Referentie | Resultaat |
|---|---|---|---|
| 3.1 | Mengmonster | MM01 | Geen asbest |

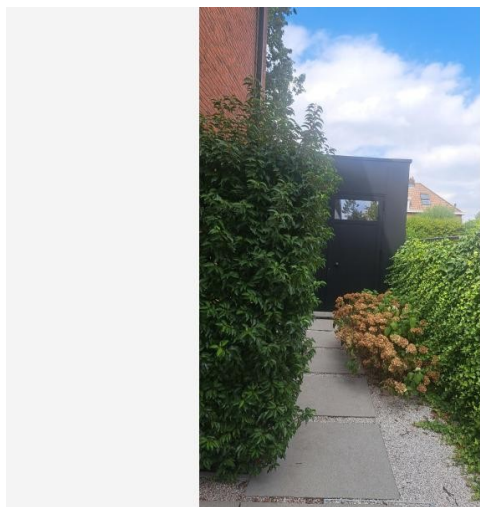
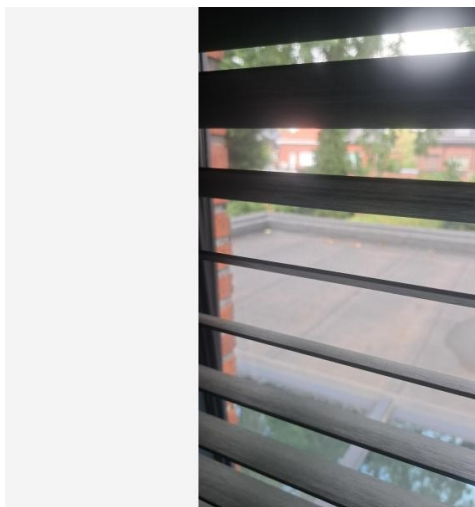
### Fiche 4: Dakbedekking plat dak (niet verdacht) geplaatst na 2018

| Beschrijving | Notitie | Terug te vinden op plannen |
|---|---|---|
| Fiche 4: Dakbedekking plat dak (niet verdacht) geplaatst na 2018 | De dakbedekking (EPDM) is niet asbestverdacht. Het is niet uitgesloten dat de EPDM werd gelegd op bestaande, mogelijk asbestverdachte roofing. Bij werken, laat dit controleren. | - |

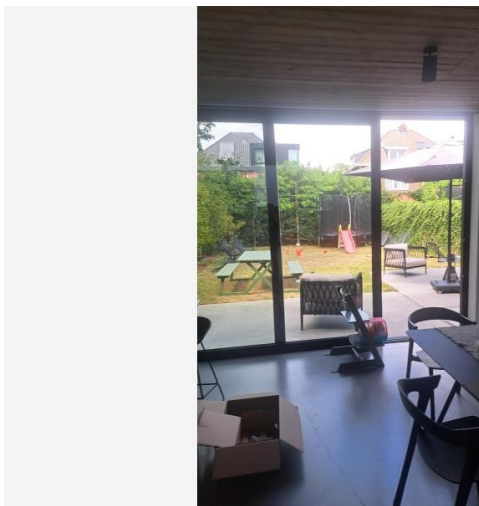
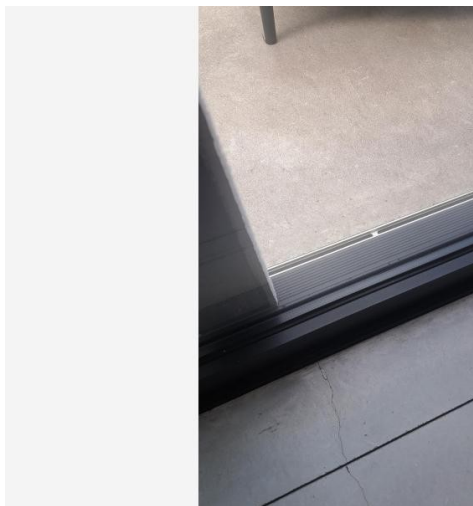
## Fiche 5: Mastiek (niet verdacht)

| Beschrijving | Notitie | Terug te vinden op plannen |
|---|---|---|
| Fiche 5: Mastiek (niet verdacht) | De mastiek aan de ramen en deuren is niet verdacht bevonden. | - |

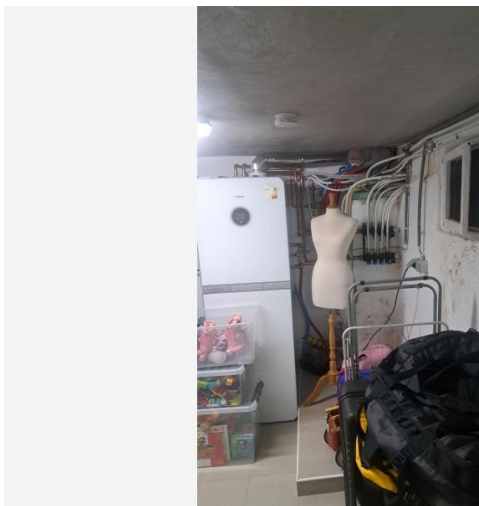
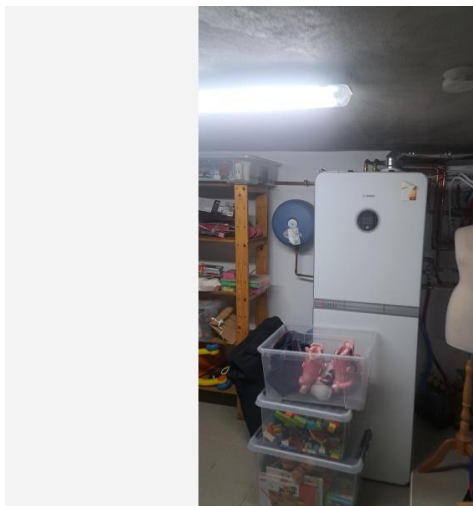
## Fiche 6: CV-ketel (niet verdacht)

| Beschrijving | Notitie | Terug te vinden op plannen |
|---|---|---|
| Fiche 6: CV-ketel (niet verdacht) | De CV-ketel (dichtingen, isolerend materiaal) is niet asbestverdacht. | Plan 1.1: kelder |
