# Asbestinventarisatattest

Vredestraat 18/602-603, 8670 Koksijde

Attestnummer : **20260331-000230.000**

Uitgegeven op : **31.03.2026**

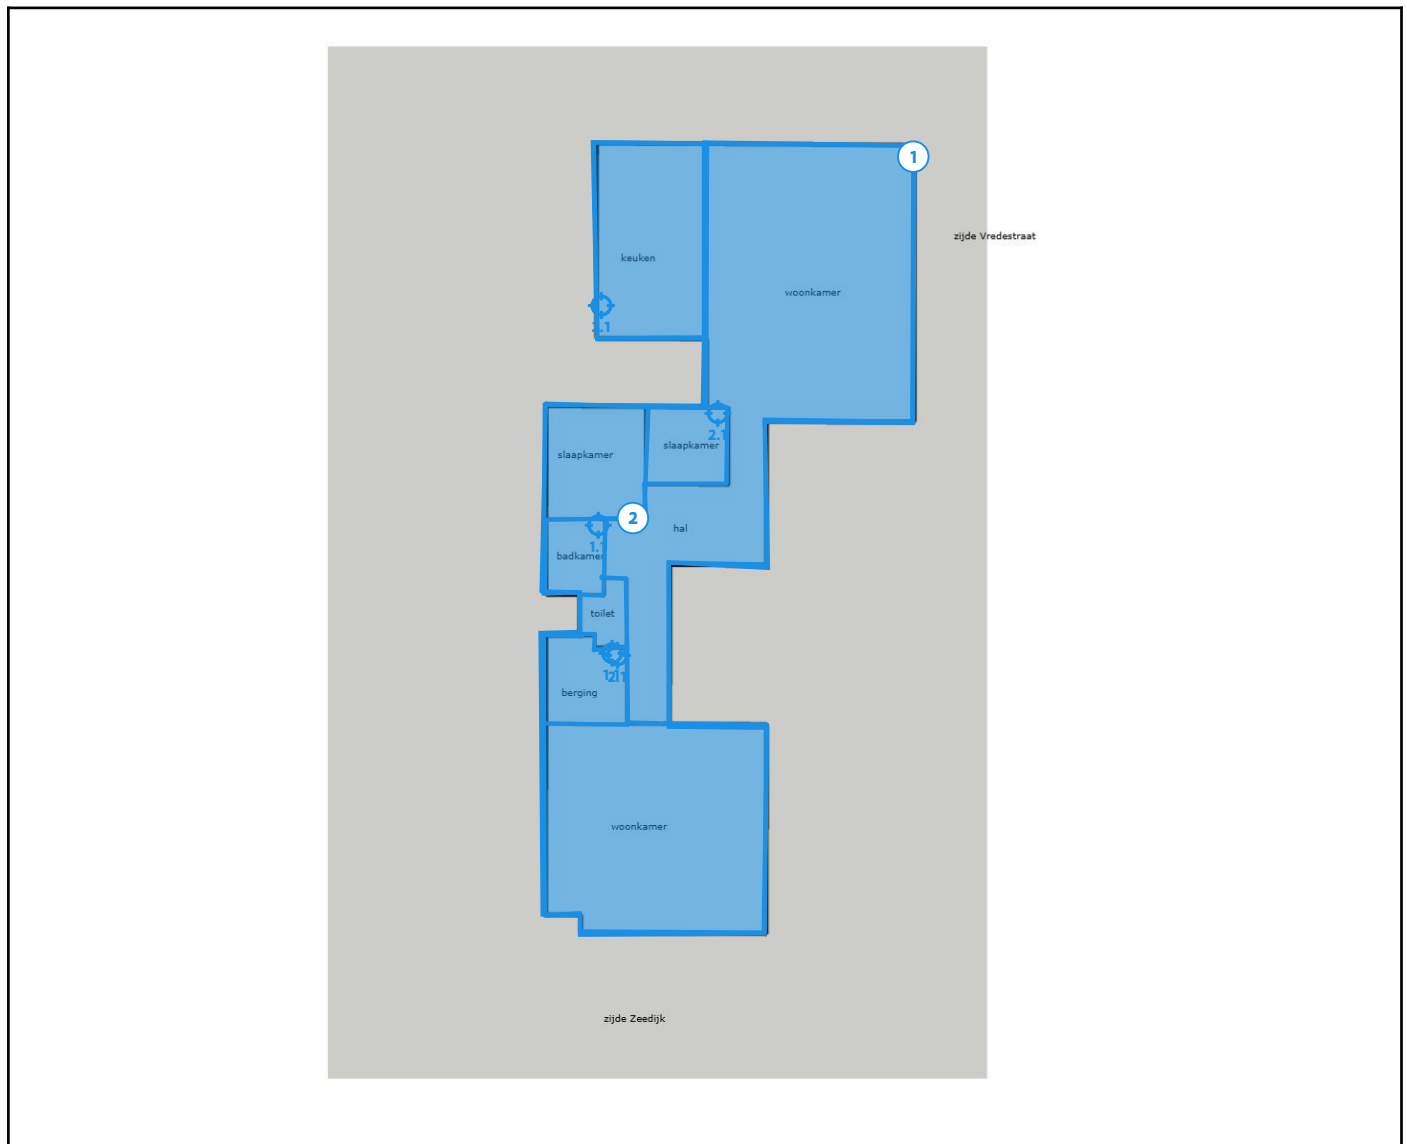
## Plan 1.1: grondplan

| Beschrijving | Type | Actie |
|---|---|---|
| 1. plafondpleister | Geen asbest | - |
| 1.1 Code: 26/03/017P1 | Mengmonster | - |
| 2. muurpleister | Geen asbest | - |
| 2.1 Code: 26/03/017M1 | Mengmonster | - |

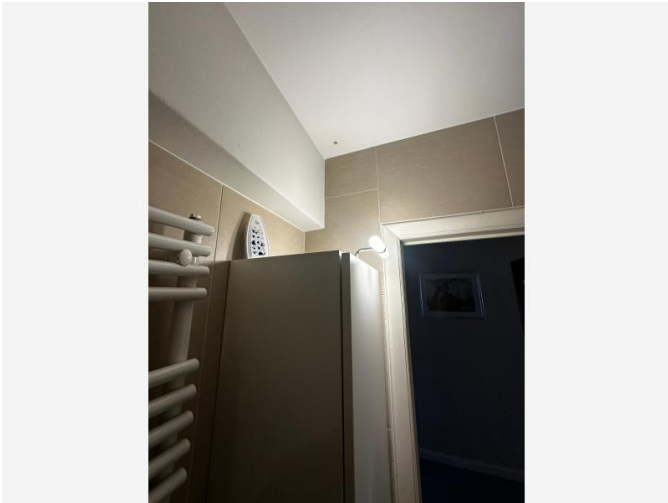
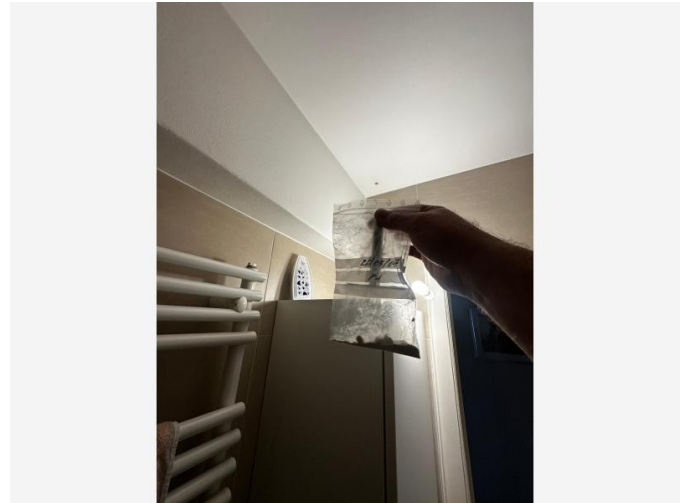
## Fiche 1: plafondpleister

Geen asbest

| # | Type | Referentie | Resultaat |
|---|---|---|---|
| 1.1 | Mengmonster | 26/03/017P1 | Geen asbest |

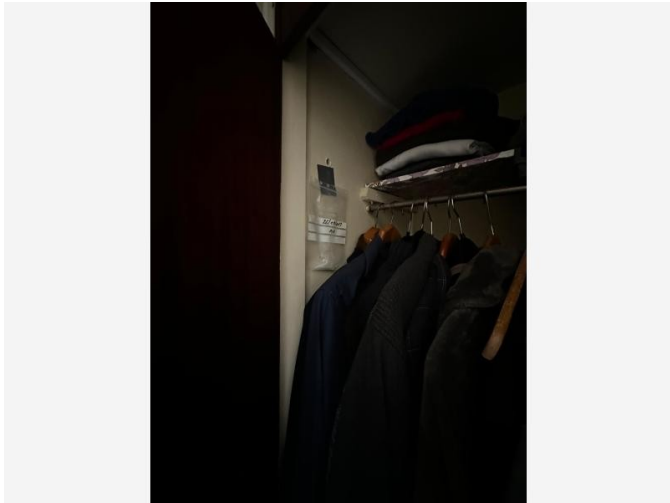
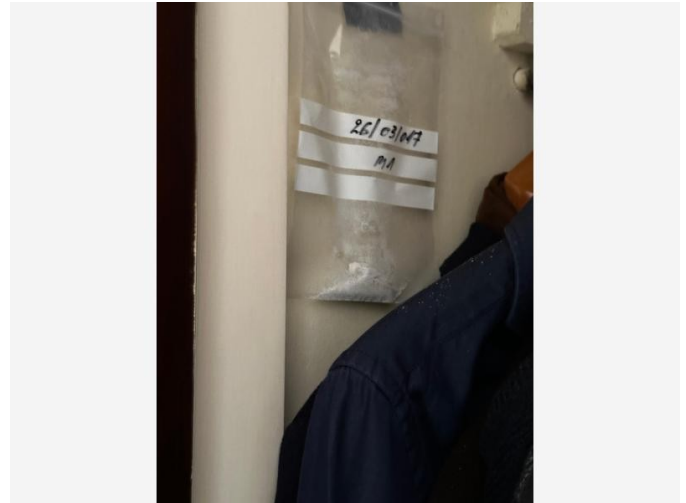
## Fiche 2: muurpleister

Geen asbest

| # | Type | Referentie | Resultaat |
|---|---|---|---|
| 2.1 | Mengmonster | 26/03/017M1 | Geen asbest |

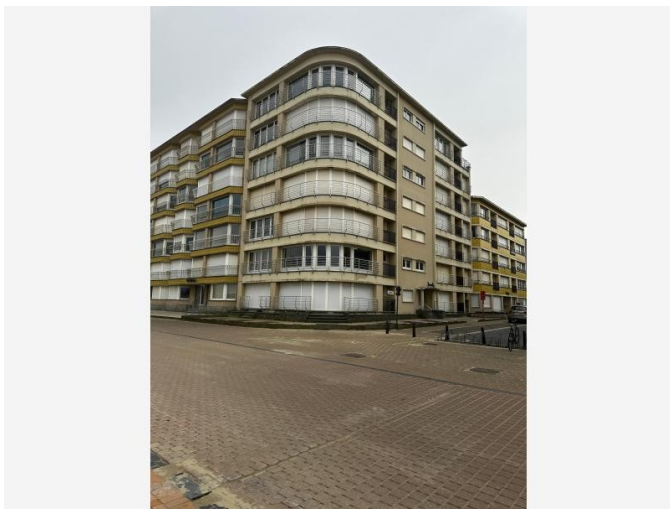
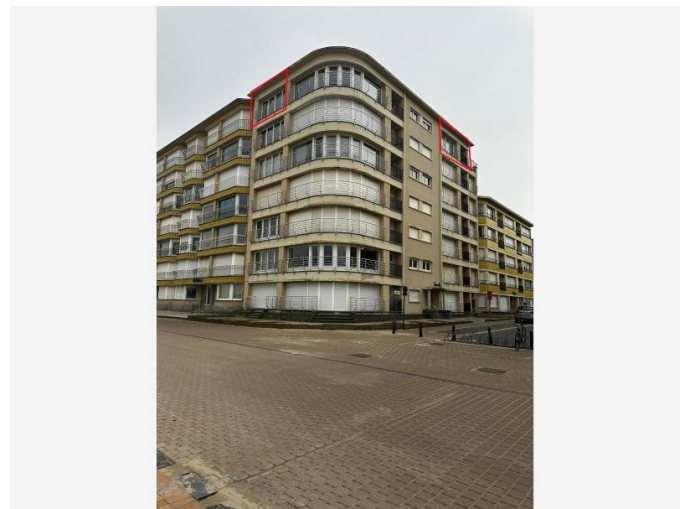
### Fiche 3: dakbedekking

| Beschrijving | Notitie | Terug te vinden op plannen |
|---|---|---|
| Fiche 3: dakbedekking | De dakbedekking is onderdeel van de gemeenschappelijke delen, niet van het appartement. | - |
