# Asbestinventarisatattest

Komiteitstraat 6, 2170 Antwerpen

Attestnummer : 20260828-000006.000

**Asbestveilig** (maar niet asbestvrij)

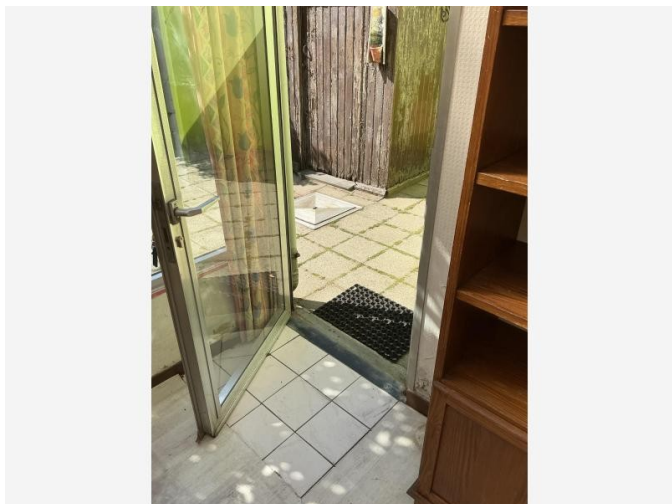
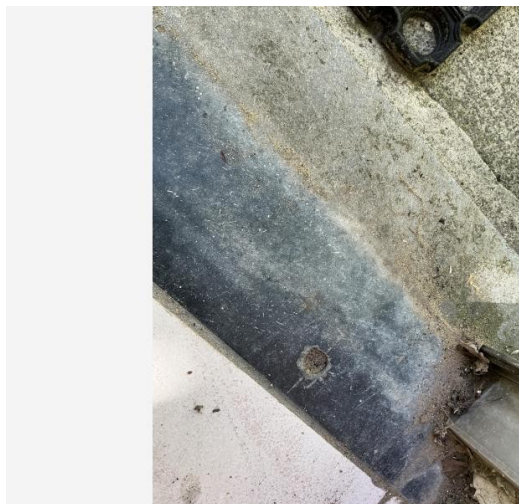
| Eindbeoordeling materiaalrisico | Zeer laag materiaalrisico en/of zeer lage kans op vezelvrijgave |

| Toestand van het materiaal | Onbeschadigd, niet verweerd |

| Beschrijving | Deurdorpels veranda en tuinhuis |

- Zorg voor een veilig beheer. Vermijd het beschadigen van het asbestmateriaal. Controleer de toestand jaarlijks op wijzigingen.
- Voer bijkomende staalname(s) uit.

- Eenvoudige handelingen: mag via doe-het-zelf of door werknemer(s) met opleidingsattest eenvoudige handelingen  
Hechtgebonden asbesttoepassing in binnenlucht, dewelke kan verwijderd worden zonder deze toepassing te beschadigen.

Bij voorkeur wordt deze verwijdering uitgevoerd bij een totaalrenovatie, vernieuwing van de vloeren of bij vervanging van de deuren. Zo zal er wat meer ruimte gecreëerd worden om deze asbesttoepassing veilig weg te nemen.

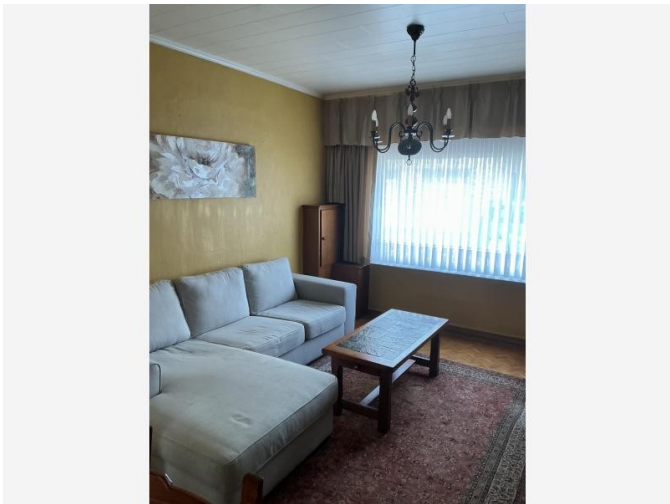
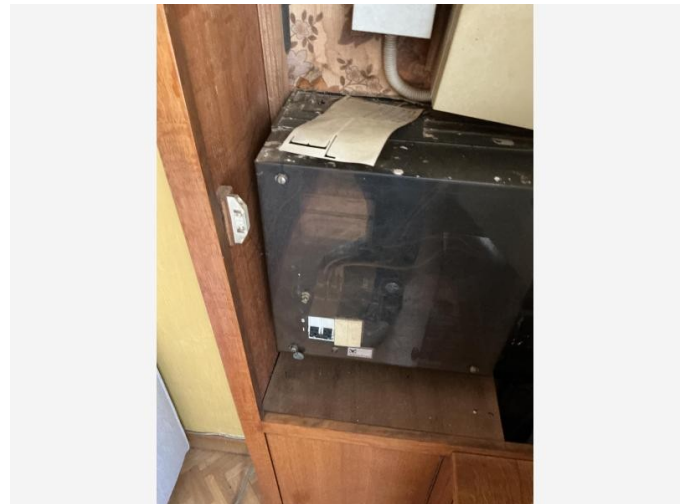
| Eindbeoordeling materiaalrisico | Zeer laag materiaalrisico en/of zeer lage kans op vezelvrijgave |

| Asbestsoort (vezeltype) | Crocidoliet aanwezig |

| Beschrijving | Bakeliet elektriciteitsmeter |

- Zorg voor een veilig beheer. Vermijd het beschadigen van het asbestmateriaal. Controleer de toestand jaarlijks op wijzigingen.
- Voer bijkomende staalname(s) uit.

- Eenvoudige handelingen: mag via doe-het-zelf of door werknemer(s) met opleidingsattest eenvoudige handelingen  
De elektriciteitsmeter is eigendom van de netbeheerder. Deze wordt meegenomen bij het plaatsen van digitale meter.

Contacteer de netbeheerder om deze toepassing te vervangen door een digitale meter. U mag hier niet zelf aan werken.

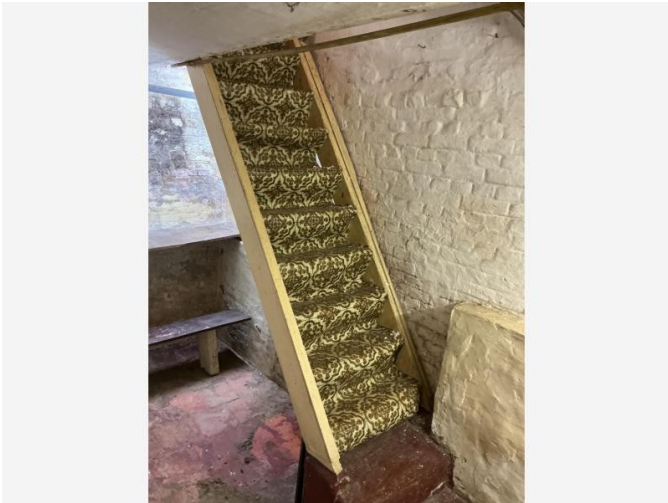
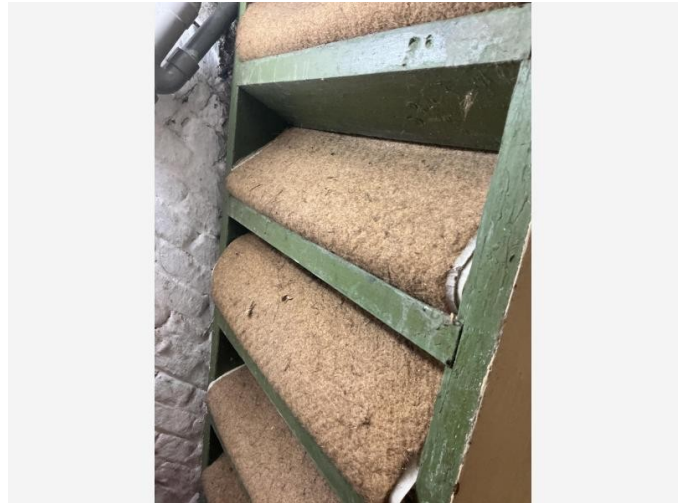
## Fiche 9: Vinyl op keldertrap

| Basis voor advies | De asbestdeskundige beoordeelt het materiaal als niet-asbestverdacht. |

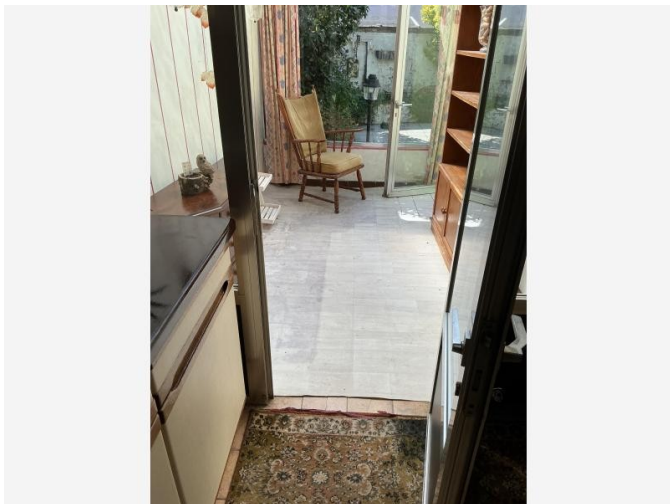
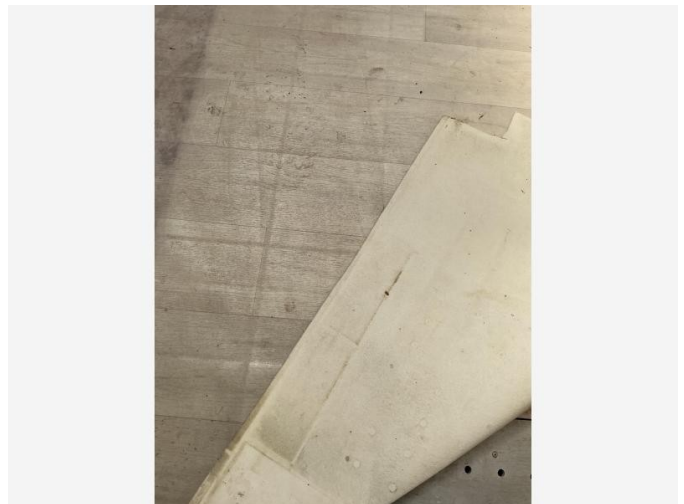
| Basis voor advies | De asbestdeskundige beoordeelt het materiaal als niet-asbestverdacht. |

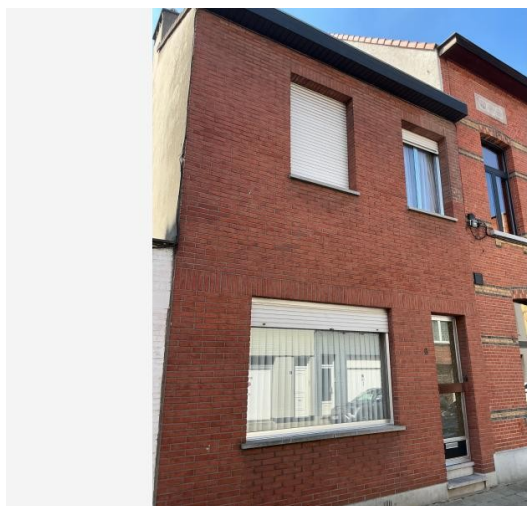
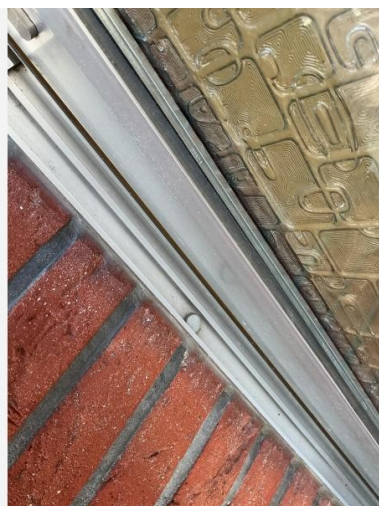
### Fiche 18: Kitten aan schrijnwerk niet asbestverdacht

| Beschrijving | Notitie | Terug te vinden op plannen |
|---|---|---|
| Fiche 18: Kitten aan schrijnwerk niet asbestverdacht | <p>De katten die gebruikt werden aan het schrijnwerk zijn niet asbestverdacht.</p> <p>Er werden enkel flexibele siliconen aangetroffen.</p> | - |

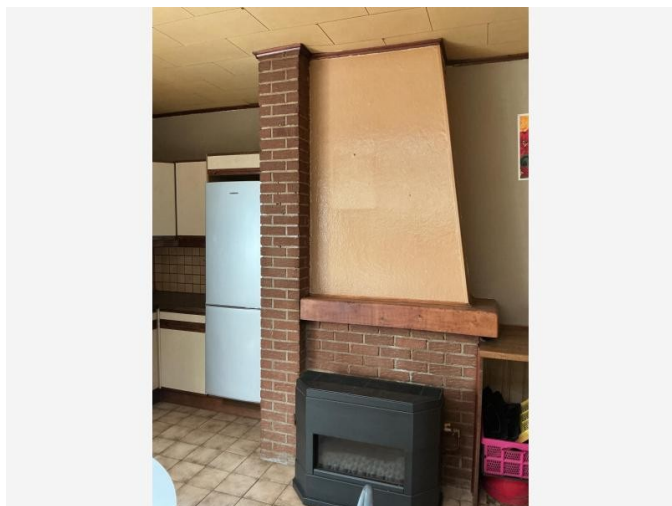
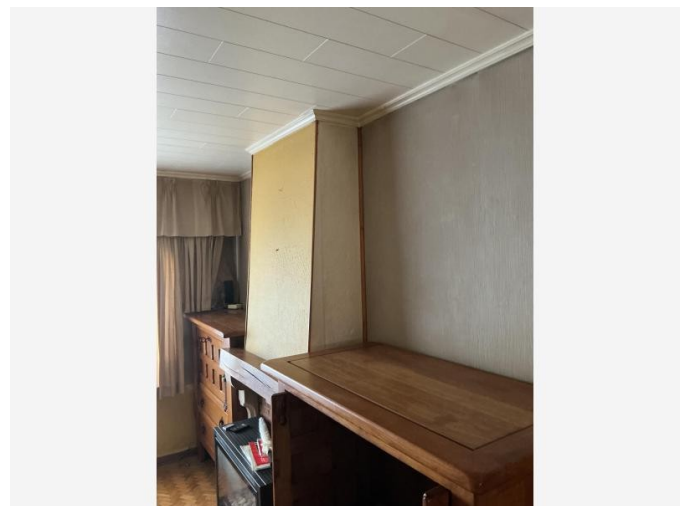
### Fiche 19: Inhoud steense schouw niet waarneembaar zonder destructieve handeling

| Beschrijving | Notitie | Terug te vinden op plannen |
|---|---|---|
| Fiche 19: Inhoud steense schouw niet waarneembaar zonder destructieve handeling | <p>De inhoud van dit steense schouwwerk kan bij niet-destructief onderzoek niet worden waargenomen. Als bij afbraak van de schouw onverwacht of asbestverdacht materiaal tevoorschijn komt is het aangeraden een asbestdeskundige of -verwijderaar te raadplegen.</p> <p>Voorbeelden:</p> <ul style="list-style-type: none"><li>• Cementen schouwpijp</li><li>• Gips- of cementachtig materiaal achter de (sier)stenen (binnen)</li></ul> | <p>Plan 1.3: Gelijkvloers</p> <p>Plan 1.5: 1e verdieping</p> <p>Plan 1.6: Zolder</p> |
