# Asbestinventarisatetest

Steenweg op Mechelen 383, 1950 Kraainem

Attestnummer : 20260509-000055.000

Uitgegeven op : 09.05.2026

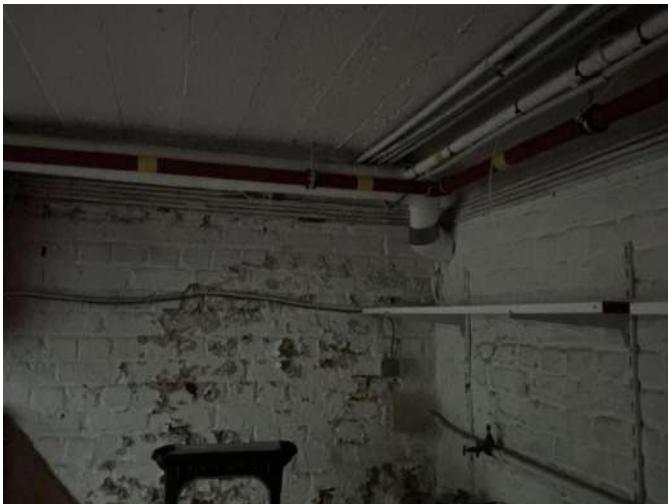
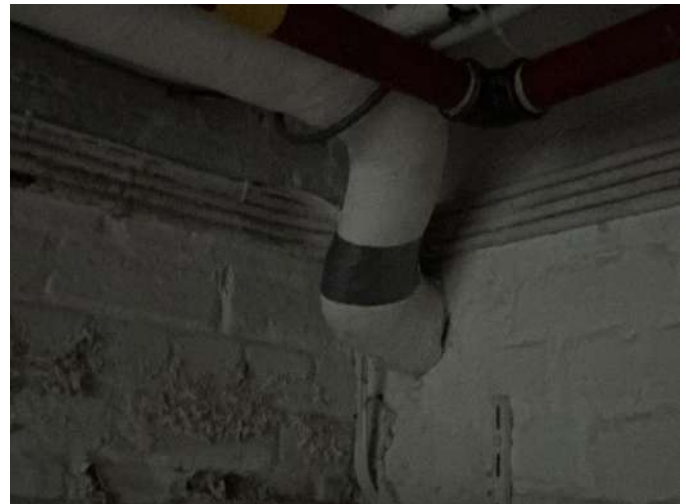
| Eindbeoordeling materiaalrisico | Hoog materiaalrisico en/of hoge kans op vezelvrijgave |

| Gebondenheid | Categorie 2: niet-hechtgebonden met matrix |
| Asbestsoort (vezeltype) | Amfibool aanwezig, uitgezonderd crocidoliet |
| Asbestconcentratie | Hoog ( $\geq 50\%$ ) |
| Afschermingsgraad van het gehele materiaal | Geheel of deels vrij aan binnenluchtstromen |
| Toestand van het materiaal | Licht beschadigd, licht verweerd. Intacte calciumsilicaatplaat of materiaal met categorie 3-gebondenheid |

| # | Type | Referentie | Resultaat |
|---|---|---|---|
| 1.1 | Mengmonster | MM08 - RS | Amosiet, Chrysotiel |
| 1.2 | Mengmonster | MM09 - BO | Amosiet, Chrysotiel |

| Beschrijving | Kelder - leidingisolatie - gips |

**Dringend verwijderen**

- Verwijder dit asbestmateriaal zo snel mogelijk. Volg de toestand goed op.

- Hermetische zone (erkend asbestverwijderaar)  
Het verwijderen van de leidingisolatie moet gebeuren door bedrijven erkend voor werken van afbraak en verwijdering van asbest en/of materialen die asbest bevatten.

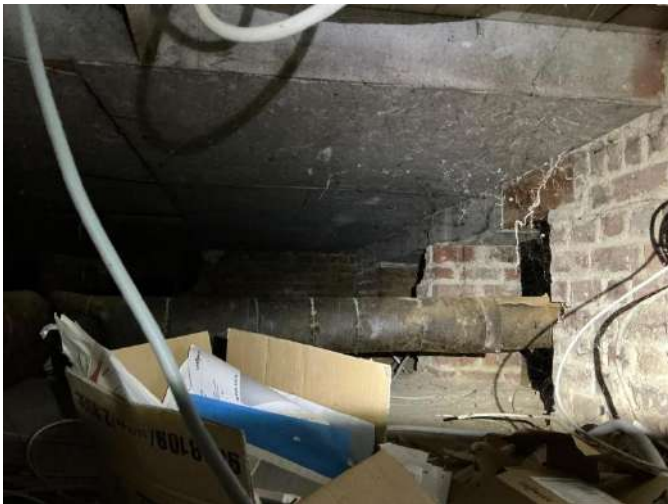
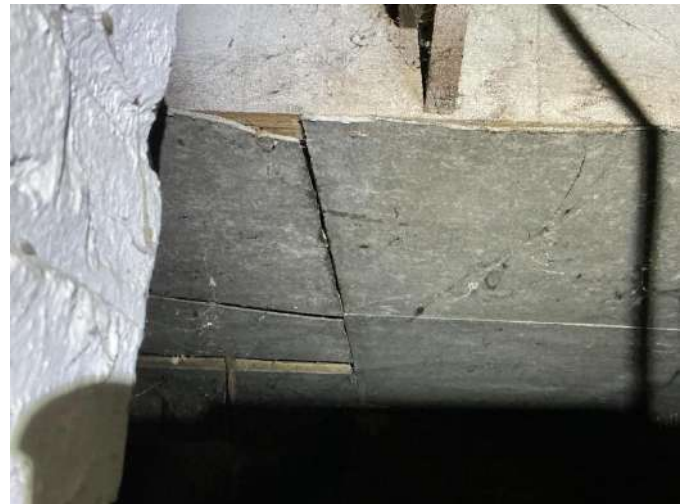
| Eindbeoordeling materiaalrisico | Laag materiaalrisico en/of verlaagde kans op vezelvrijgave |

| Gebondenheid | Categorie 1: hechtgebonden in oorsprong |
| Asbestsoort (vezeltype) | Alleen chrysotiel aanwezig |
| Asbestconcentratie | Laag (< 50%) |

Zorgvuldig beheren

- Zorg voor een veilig beheer. Vermijd het beschadigen van het asbestmateriaal. Controleer de toestand jaarlijks op wijzigingen.
- Verwijder dit asbestmateriaal zo snel mogelijk. Volg de toestand goed op.

- Eenvoudige handelingen: mag via doe-het-zelf of door werknemer(s) met opleidingsattest eenvoudige handelingen  
We raden aan om het asbestverdachte materiaal te laten verwijderen door een firma met een opleidingsattest eenvoudige handelingen. U mag, in principe, ongeacht beschadigingen of vrije asbestvezels, deze asbestverdachte toepassing ook zelf verwijderen met inachtneming van de nodige veiligheidsmaatregelen om uzelf en uw omgeving te beschermen. Een beschadigde asbestverdachte toepassing in slechte staat kan makkelijk verder breken of vergruizen. Er komen dan schadelijke asbestvezels vrij die ingeademd kunnen worden.

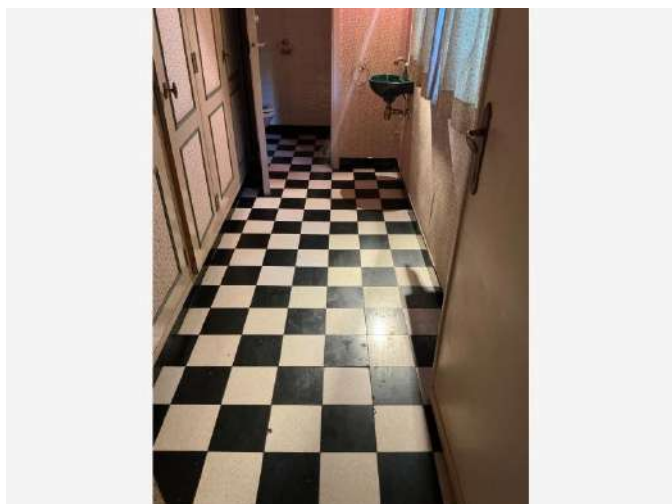
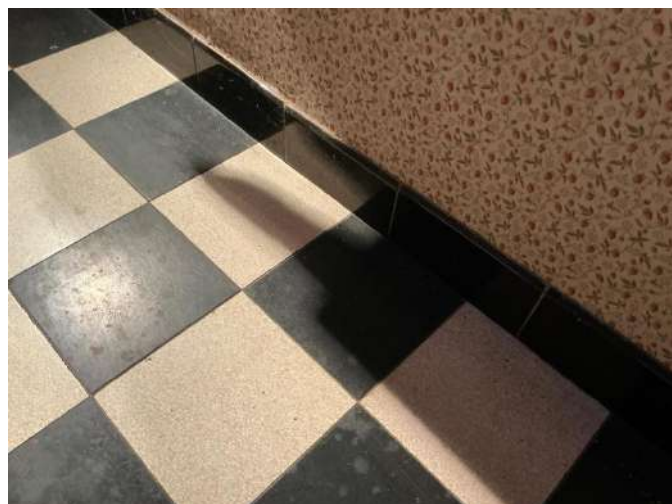
## Fiche 9: Gelijkvloers - tegellijm - (onder vloeren/achter plinten)

Advies

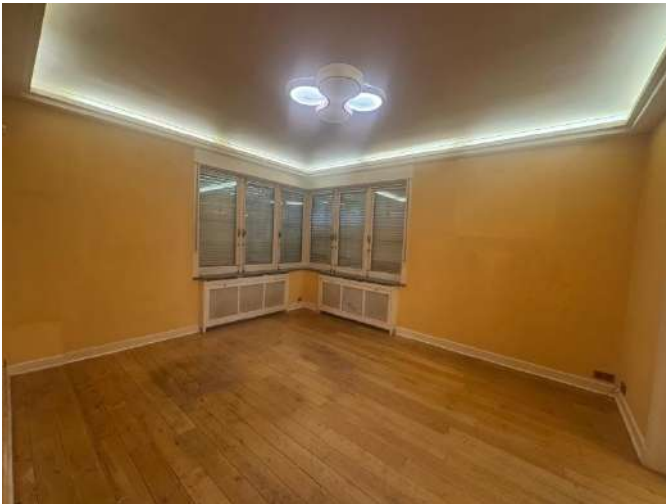
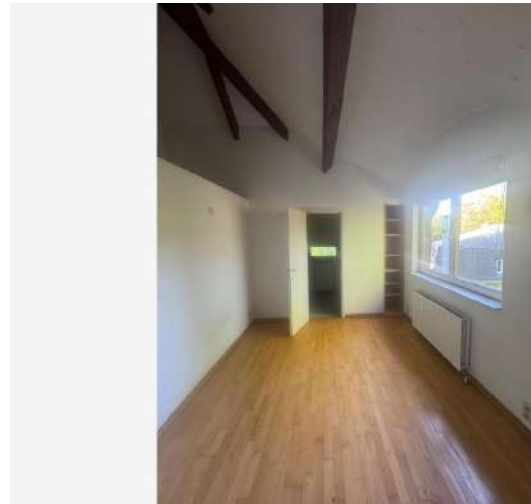
## Fiche 13: Living/1ste verdieping -vloerbekledingen en lijmen - onder parket

Advies

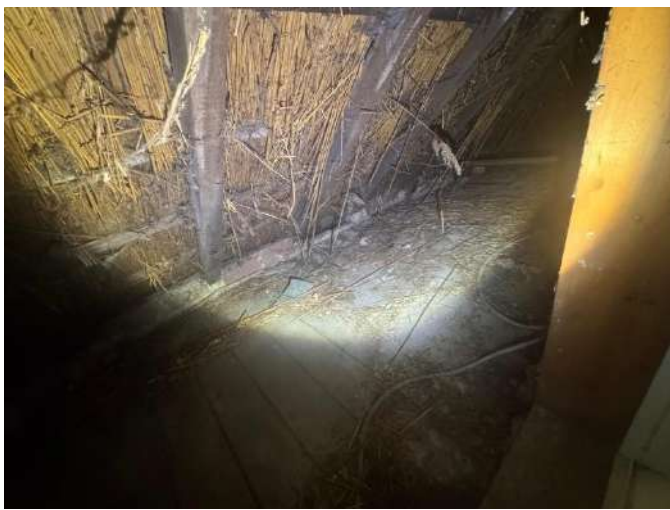
### Fiche 30: Onderdak – niet aanwezig

| Beschrijving | Notitie | Terug te vinden op plannen |
|---|---|---|
| Fiche 30: Onderdak - niet aanwezig | Er was geen onderdak vast te stellen. | Plan 1.6: Dakenplan |
