# Asbestinventarisatetest

Voorzorgstraat 45, 2300 Turnhout

Attestnummer : **20260826-000438.000**

**Asbestveilig** (maar mogelijk niet asbestvrij)

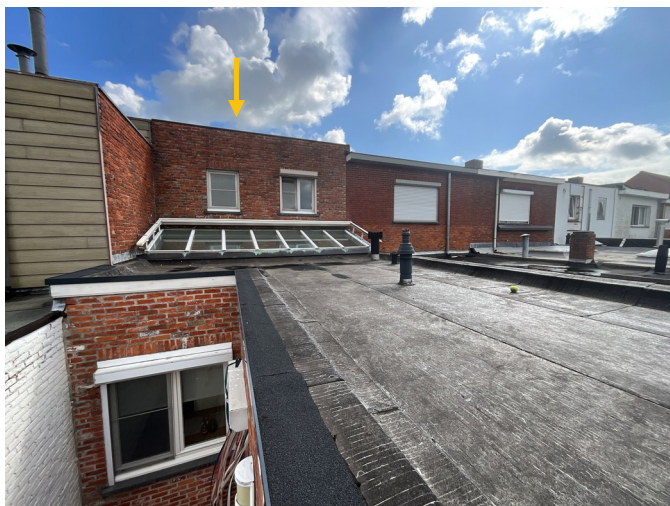
*Situeringsfoto*

**Reden:** Het te onderzoeken materiaal situeert zich hoger dan 3,50 m te rekenen vanaf een veilige ondergrond

**Uitleg van de asbestdeskundige:** Het hoofddak is niet op een veilige manier te bereiken. Bij werken kan een stelling geplaatst worden voor een veilige inspectie.

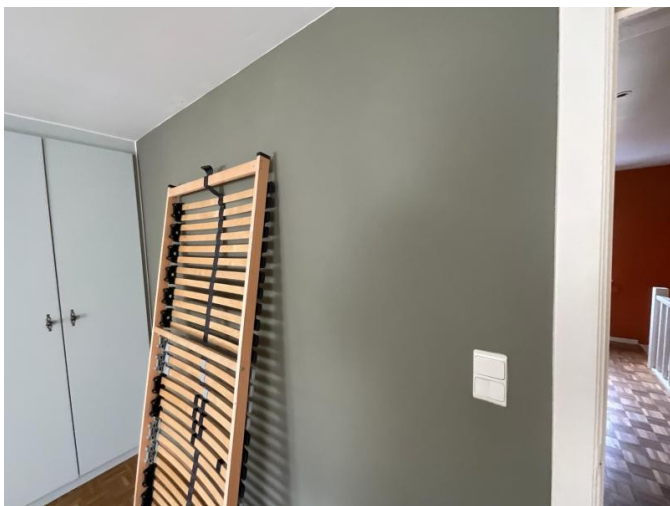
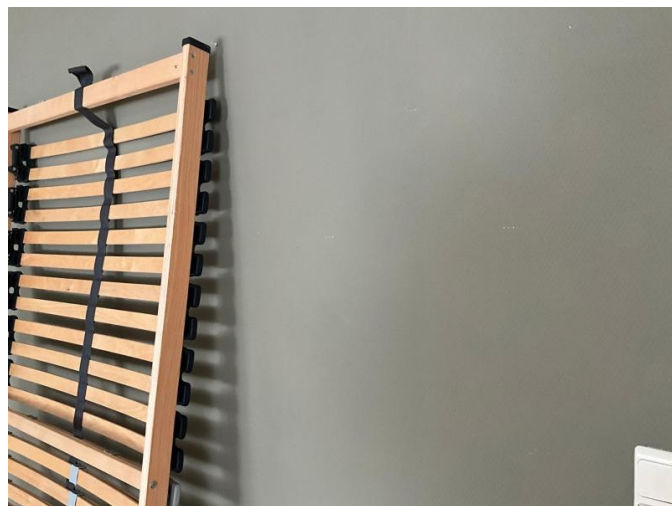
Er zijn wanden afgewerkt met valse wanden. Het is niet duidelijk of er pleisterwerk of ander verdacht asbestmateriaal aanwezig is achter / op deze valse wanden, het is aangewezen om bijkomend onderzoek uit te voeren bij werken. Zonder destructieve handeling is het niet mogelijk om na te gaan of er asbesthoudende materialen aanwezig zijn achter de wand afwerking. Als bij sloop of renovatie blijkt dat er achter deze wanden nog pleisterwerk of asbest verdachte toepassingen aanwezig zijn, moet dit bemonsterd worden.

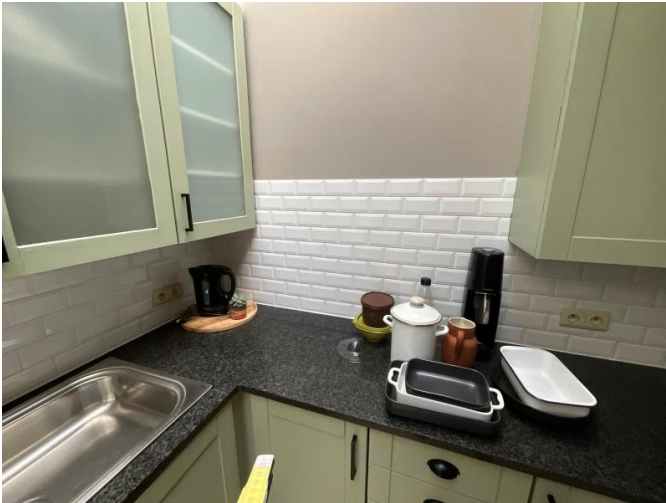
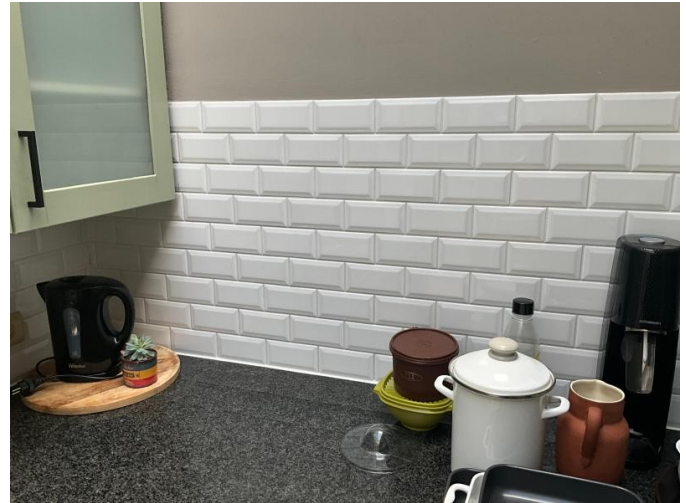
In het inspectieprotocol is een monsternamen van tegellijm verplicht om dit te identificeren als niet-asbesthoudend. Er waren geen facturen ter beschikking die bevestigen dat de tegels na 2001 waren geplaatst. Er waren geen bestaande beschadigingen aan de wandtegels om de lijm voldoende te kunnen inspecteren. Om dit af te toetsen is het aangewezen om bij eventuele renovatiewerken aan de tegels verder onderzoek/staalname te laten uitvoeren ter controle.

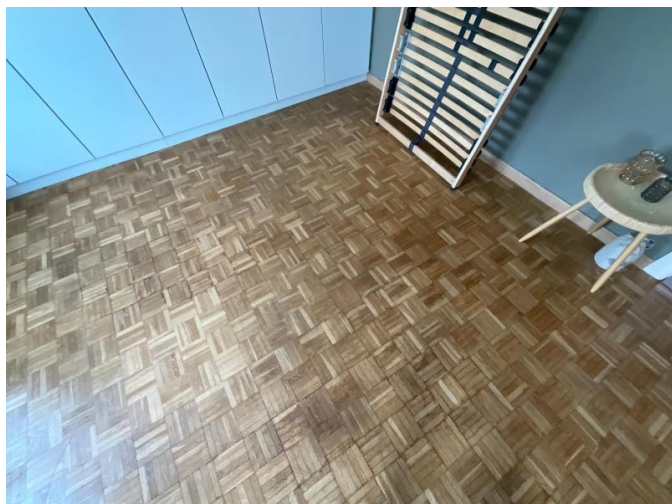
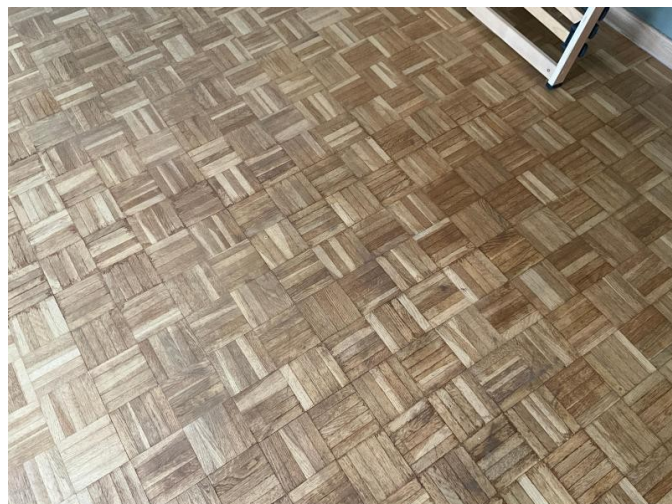
In het verleden werd vaak asbesthoudende zwarte lijm gebruikt voor het vastlijmen van parkettegels/vloer .

Er waren geen losliggende planken of beschadigingen.

Bij renovatie extra controle uit te voeren.

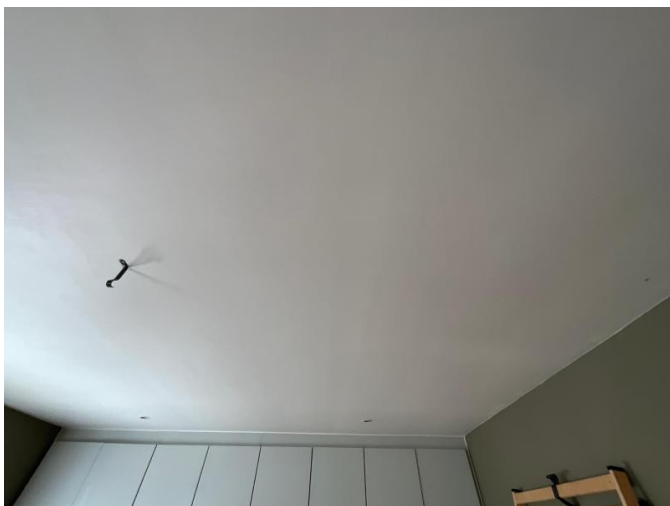
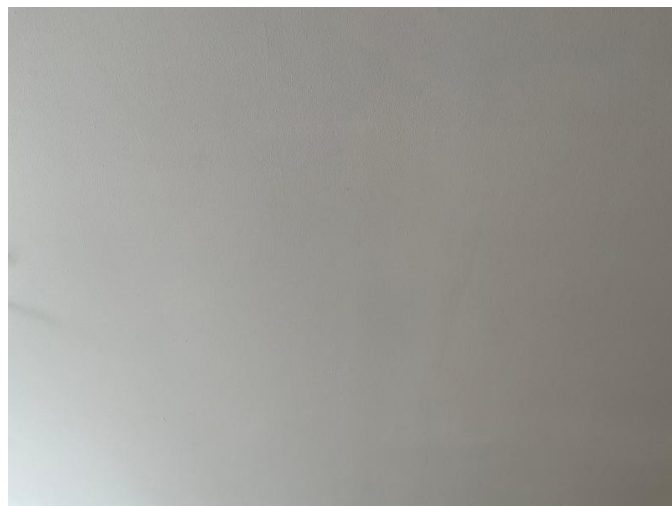
Er zijn plafonds afgewerkt met valse plafonds. Het is niet duidelijk of er pleisterwerk of ander verdacht asbestmateriaal aanwezig is achter / op deze valse plafonds, het is aangewezen om bijkomend onderzoek uit te voeren bij werken. Zonder destructieve handeling is het niet mogelijk om na te gaan of er asbesthoudende materialen aanwezig zijn achter de plafond afwerking. Als bij sloop of renovatie blijkt dat er achter deze plafonds nog pleisterwerk of asbest verdachte toepassingen aanwezig zijn, moet dit bemonsterd worden.

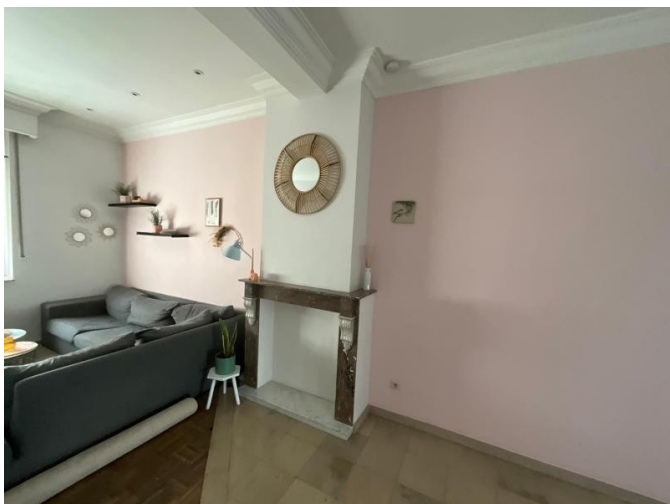
Situeringsfoto

Het is niet duidelijk welke materialen zich achter de schouw bevinden

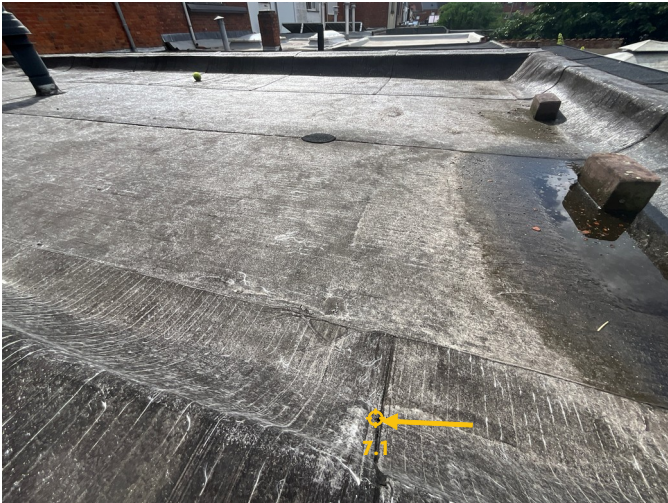
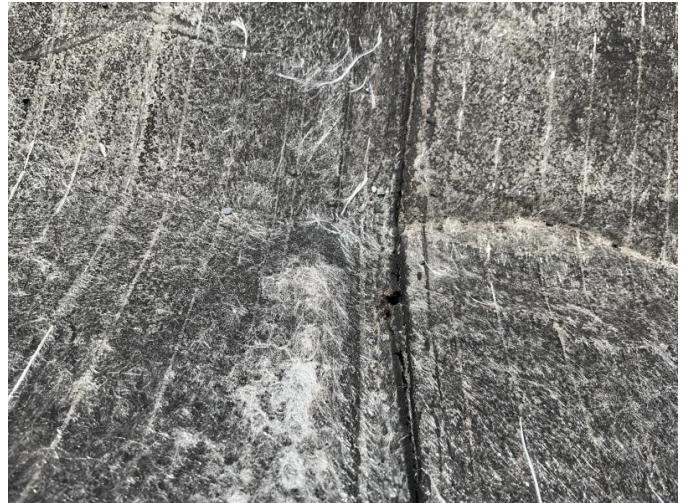
## Fiche 7: Roofing (met staalname)

Geen asbest

| # | Type | Referentie | Resultaat |
|---|---|---|---|
| 7.1 | Puntmonster | 2 | Geen asbest |

| Opmerking | <p>Er werd een staal genomen aan een uitstekend stuk roofing waardoor de waterdichtheid niet in het gedrang komt.</p> <p>Er kan niet uitgesloten worden dat er onderlagen aanwezig zijn (bij dakwerken extra controle aangewezen)</p> <p>De vermelde oppervlaktes, diktes en volumes betreffen een beredeneerde schatting. Er worden geen rechten verleend aan deze oppervlaktes/diktes/volumes.</p> |

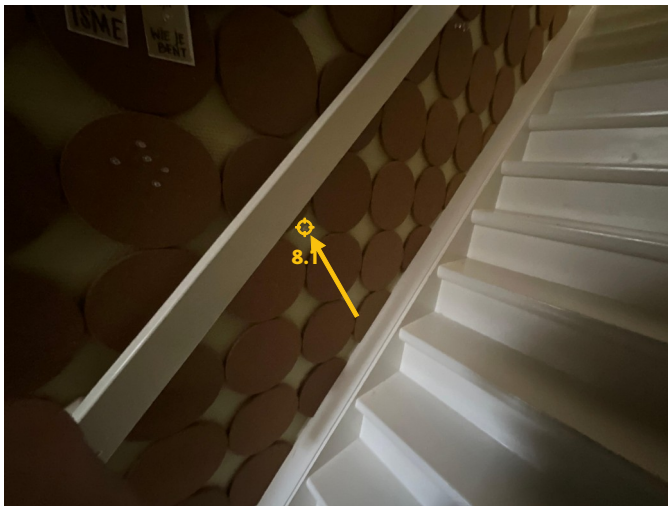
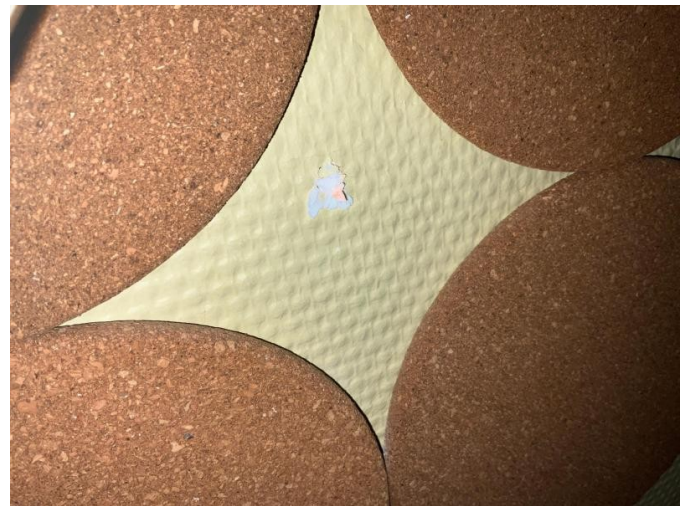
## Fiche 8: Muurpleister

Geen asbest

| # | Type | Referentie | Resultaat |
|---|---|---|---|
| 8.1 | Mengmonster | 1 | Geen asbest |

| Opmerking | <p>Volgens het inspectieprotocol is een monstername van het pleisterwerk verplicht om dit te identificeren als niet-asbesthoudend.</p> <p>Locatie staalnames: individuele ruimte: woonkamer / natte ruimte: keuken / stookplaats: stookruimte / traphal: trap</p> <p>De vermelde oppervlaktes en volumes betreffen een beredeneerde schatting. Er worden geen rechten verleend aan deze oppervlaktes/volumes. De dikte is een schatting die voorkomt uit de monsterplaatsen en is daarom niet altijd representatief.</p> |

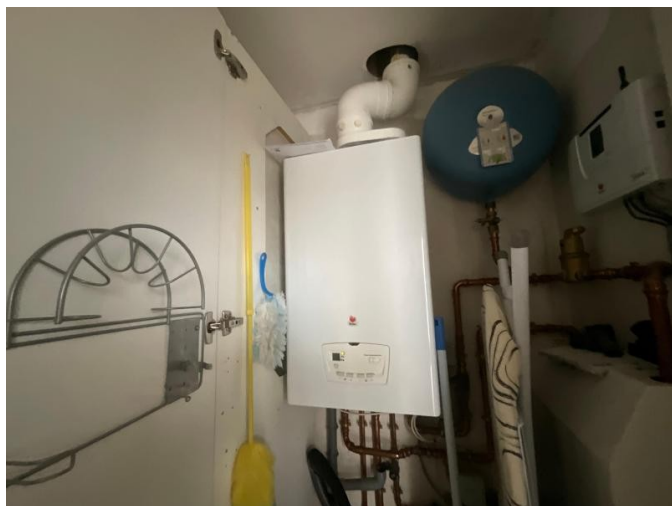
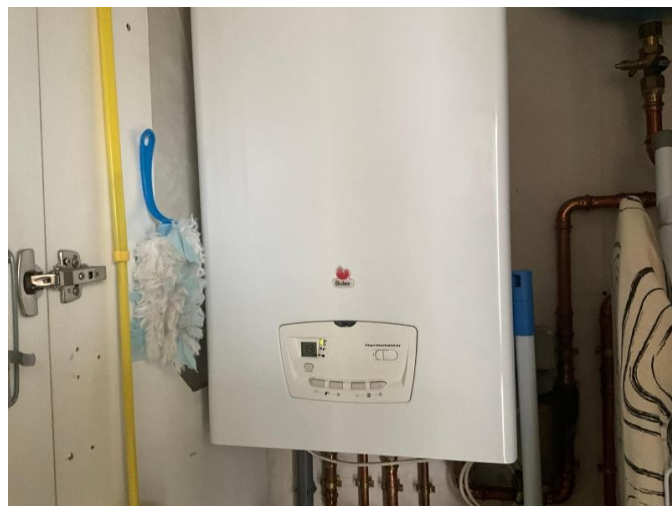
### Fiche 9: CV Ketel niet verdacht

| Beschrijving | Notitie | Terug te vinden op plannen |
|---|---|---|
| Fiche 9: CV Ketel niet verdacht | De CV ketel werd gecontroleerd en is niet asbest verdacht geen risico bouwjaar. | Plan 1.4: GLV: HVAC / niet waarneembaar |

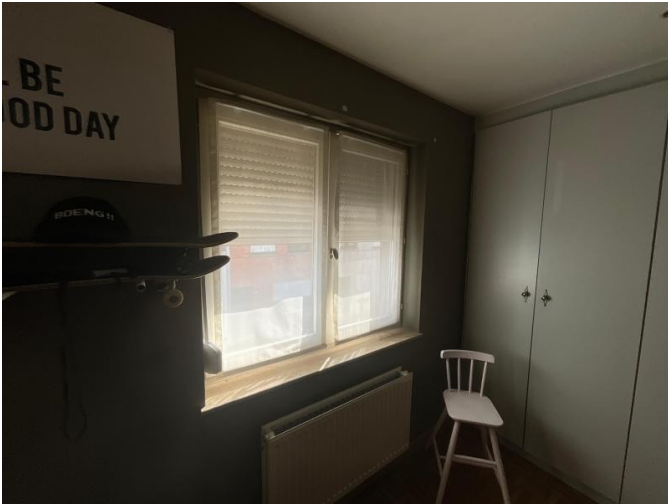
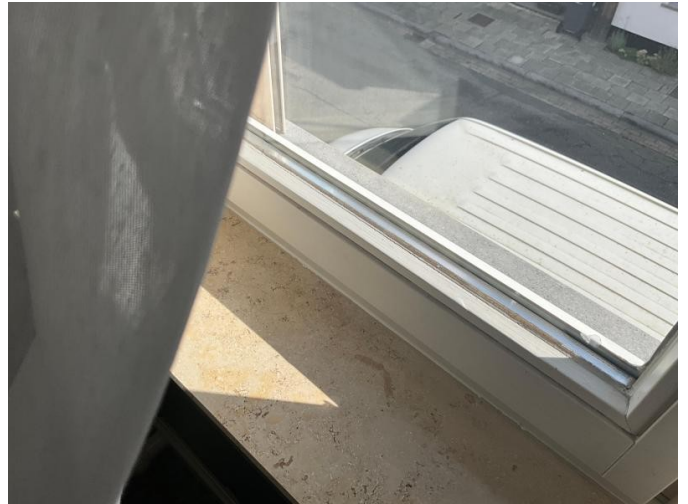
## Fiche 10: Kit niet verdacht (visueel vastgesteld)

| Beschrijving | Notitie | Terug te vinden op plannen |
|---|---|---|
| Fiche 10: Kit niet verdacht (visueel vastgesteld) | De gebruikte siliconen kit is niet asbestverdacht | - |

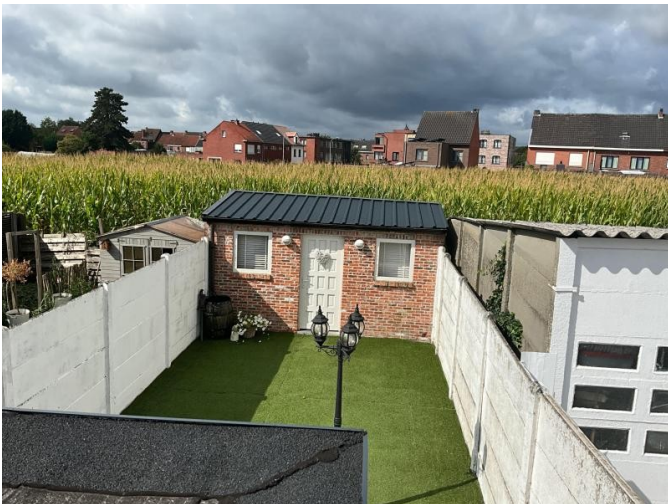
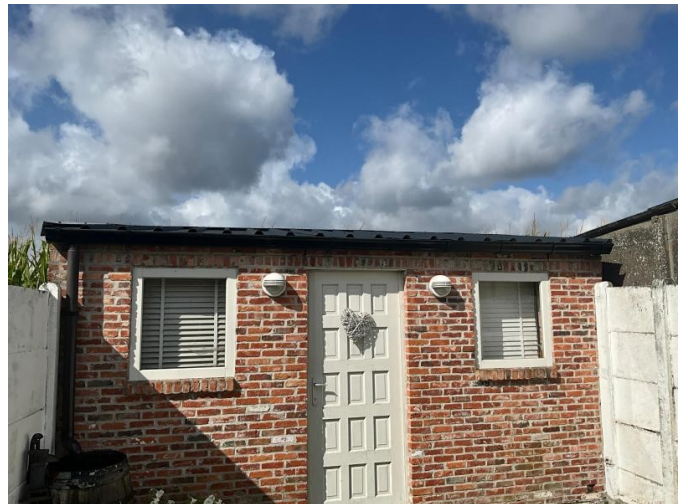
## Fiche 11: Dakbedekking niet verdacht.

| Beschrijving | Notitie | Terug te vinden op plannen |
|---|---|---|
| Fiche 11: Dakbedekking niet verdacht. | De dakbedekking wordt gecontroleerd. deze bestaat uit metaal en bevat geen asbest verdachte materialen. | Plan 2.1: Tuinhuis: dak |
