# Asbestinventarisatattest

Beemdenstraat 20, 2300 Turnhout

Attestnummer : 20260828-000076.000

**Niet-asbestveilig**

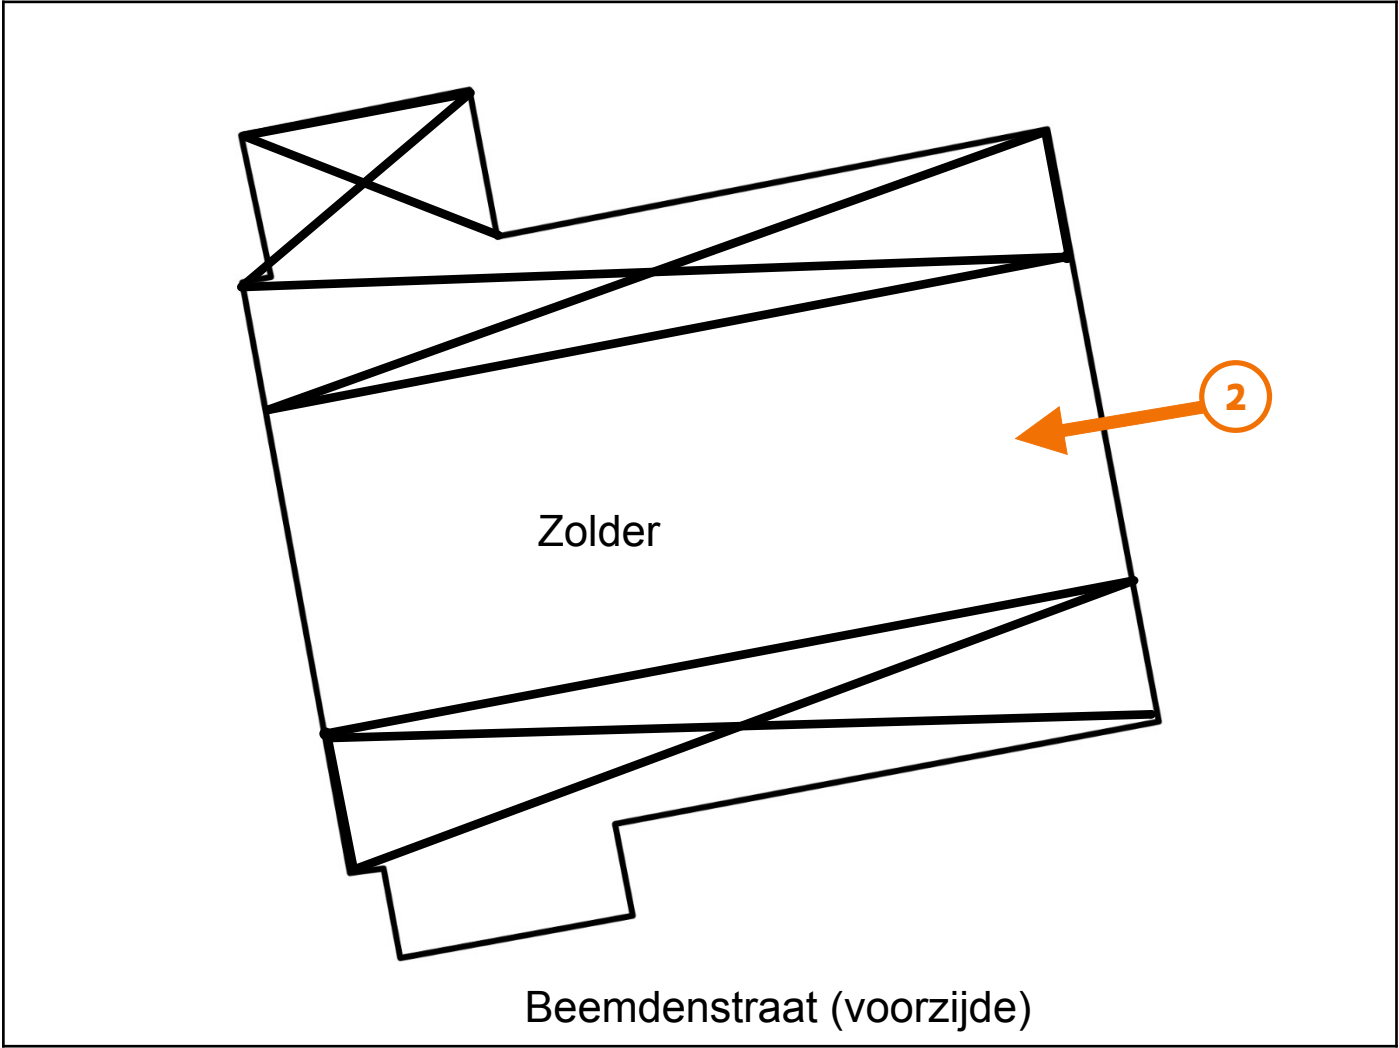
# Plan 1.2: Zolder

| Beschrijving | Type | Actie |
|---|---|---|
| 2. Schouwbus zolder (visueel vastgesteld) | Asbestmateriaal | <a href="#">Verwijderen</a> |

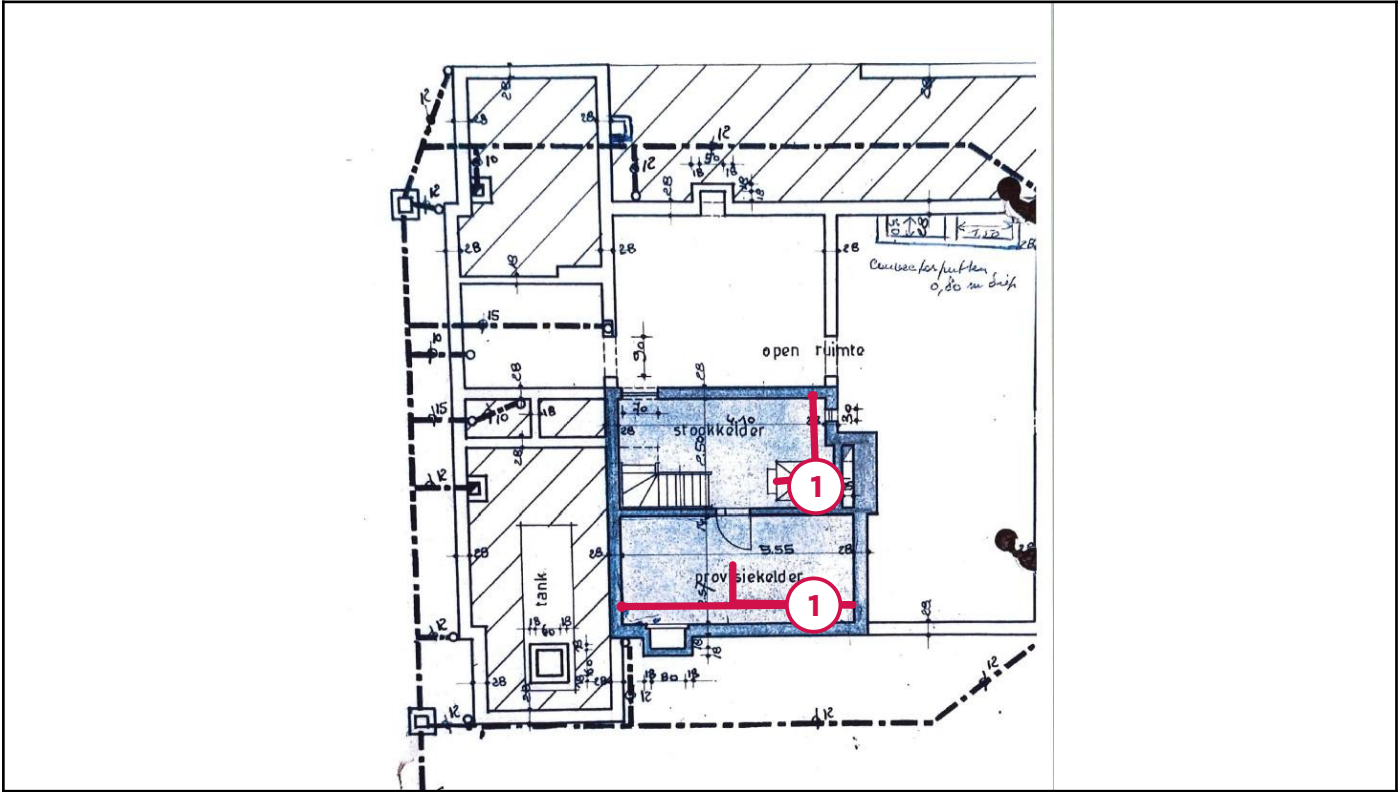
# Plan 1.8: Kelder - fundering

| Beschrijving | Type | Actie |
|---|---|---|
| 1. Leidingisolatie (gips) | Asbestmateriaal | Dringend verwijderen |

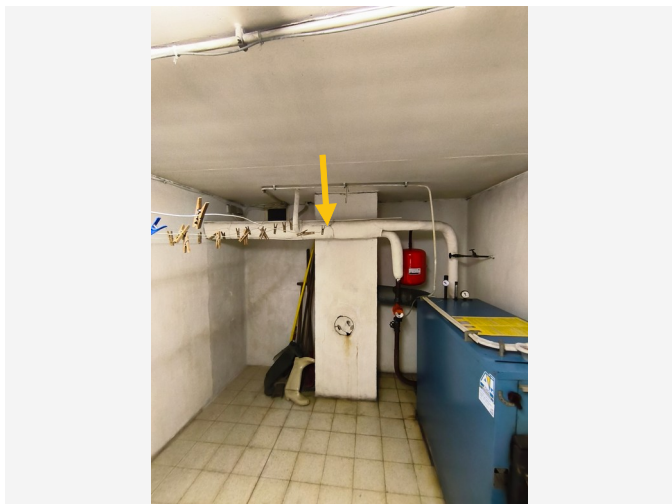
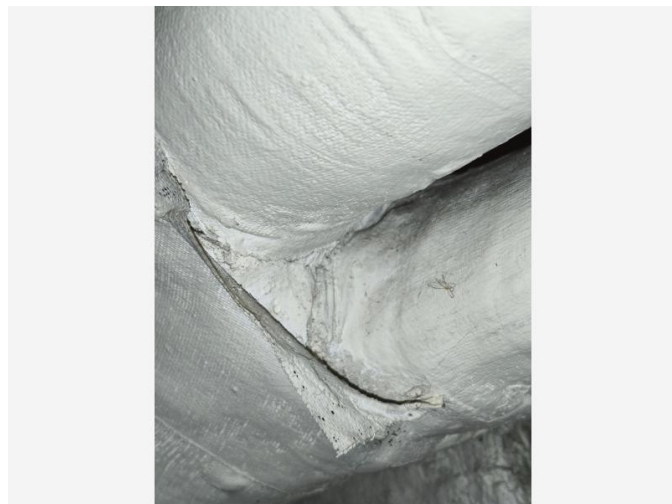
| Eindbeoordeling materiaalrisico | Hoog materiaalrisico en/of hoge kans op vezelvrijgave |

| Gebondenheid | Categorie 2: niet-hechtgebonden met matrix |
| Asbestsoort (vezeltype) | Crocidoliet aanwezig |
| Asbestconcentratie | Hoog ( $\geq 50\%$ ) |
| Toestand van het materiaal | Licht beschadigd, licht verweerd. Intacte calciumsilicaatplaat of materiaal met categorie 3-gebondenheid |

| Beschrijving | Leidingisolatie (gips) |

**Dringend verwijderen**

- Scherm in afwachting van verwijdering het asbestmateriaal af van luchtstromingen en verstoring: bijvoorbeeld door het te verpakken, te fixeren, af te dekken, signalisatie - afbakening aan te brengen, ...
- Verwijder dit asbestmateriaal zo snel mogelijk. Volg de toestand goed op.

- Hermetische zone (erkend asbestverwijderaar)  
Toepassing mag niet door doe-het-zelf of opgeleid aannemer 8 basis asbest verwijderd worden! HZ Erkend asbestverwijderaar : Gipsisolatie wordt losgesneden van dragermateriaal (leiding), asbesthoudend gips zal gemakkelijk verbrokkelen en is losgebonden. Om geen asbestvezels te verspreiden naar de omgeving, dient dit in hermetische zone verwijderd te worden. Verzamel best zoveel mogelijk bewijsdocumenten na verwijdering voor een actualisatie van uw attest (facturen, stortingsbewijs en foto's). Asbest insluiten mag niet tenzij dit in afwachting van verwijdering nodig is om het risico te verlagen of om het veilig te beheren (tijdelijk afdekken) Zie ook link Zie <https://ovam.vlaanderen.be/wie-mag-wat-verwijderen>  
<https://ovam.vlaanderen.be/voorzorgsmaatregelen-bij-asbestverwijdering>  
<https://ovam.vlaanderen.be/asbestafval-afvoeren> Zie ook wetgevend kader (website van de OVAM en CODEX boek VI titel 3). <http://werk.belgie.be/sites/default/files/content/documents/Welzijn%20op%20het%20werk/Regelgeving/Codex%20boek%20VI%20titel%203%20Asbest.pdf> methodiek verwijderingsmethodes

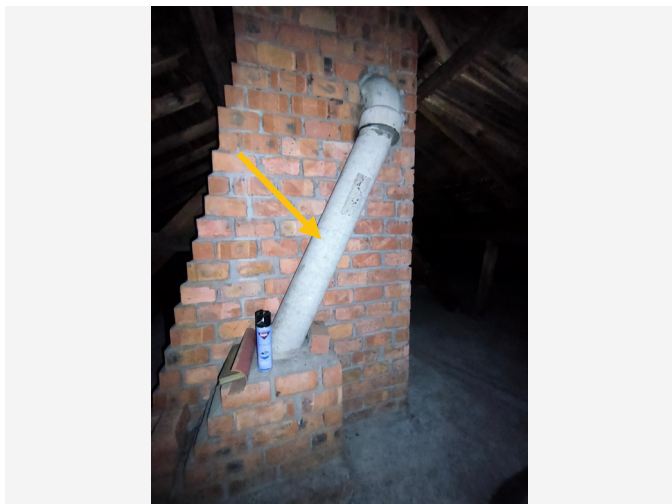
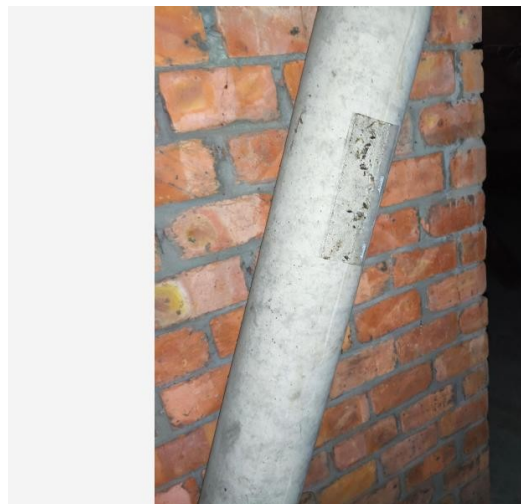
| Eindbeoordeling materiaalrisico | Verhoogd materiaalrisico en/of verhoogde kans op vezelvrijgave |

| Asbestsoort (vezeltype) | Crocidoliet aanwezig |
| Toestand van het materiaal | Licht beschadigd, licht verweerd. Intacte calciumsilicaatplaat of materiaal met categorie 3-gebondenheid |

| Beschrijving | Schouwbus zolder (visueel vastgesteld) |

Verwijderen

- Verwijder dit asbestmateriaal zo snel mogelijk. Volg de toestand goed op.
- Voer bijkomende staalname(s) uit.

- Eenvoudige handelingen: mag via doe-het-zelf of door werknemer(s) met opleidingsattest eenvoudige handelingen  
EH via doe-het zelf De buis kan voorzichtig losgebeiteld worden , extra bevochtigen om stof te voorkomen  
Standaard dragen van de nodige wegwerp beschermingsmiddelen FFP 3 masker , handschoenen en tyvec CAT III type 5-6 , afwasbaar schoeisel Bij de gemeente/containerpark afsluitzakken halen om dubbel in te pakken , sluit luchtdicht af en breng naar het plaatselijk containerpark als hechtgebonden asbestafval. Voor hechtgebonden toepassingen: Bij verwijdering door doe-het-zelf moet men dit afval dubbel en luchtdicht verpakt aandielen bij het gemeentelijk recyclagepark. Men raadpleegt best op voorhand de voorwaarden van het recyclagepark. Zie ook link Zie <https://ovam.vlaanderen.be/wie-mag-wat-verwijderen>  
<https://ovam.vlaanderen.be/voorzorgsmaatregelen-bij-asbestverwijdering>

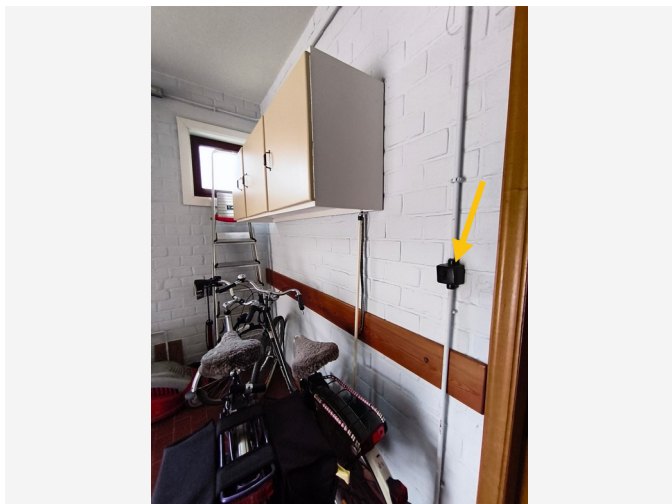
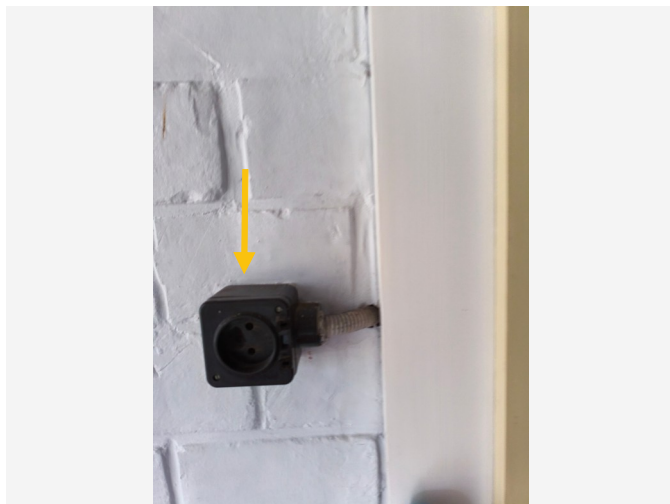
| Eindbeoordeling materiaalisico | Laag materiaalisico en/of verlaagde kans op vezelvrijgave |

| Toestand van het materiaal | Onbeschadigd, niet verweerd |

| Beschrijving | Bakeliet toepassing garage |
| Opmerking | <p>Het is moeilijk te bepalen of de bakeliettoepassingen in de woning ook effectief asbesthoudend zijn (het kan ook gaan om de asbestvrije variant).</p> <p>Er werd geen monster genomen owv beschadiging aan een elektrisch gerelateerde toepassing, extra controle bij verwijdering van het verdacht materiaal.</p> |

Zorgvuldig beheren

- Zorg voor een veilig beheer. Vermijd het beschadigen van het asbestmateriaal. Controleer de toestand jaarlijks op wijzigingen.
- Voer bijkomende staalname(s) uit.

- Eenvoudige handelingen: mag via doe-het-zelf of door werknemer(s) met opleidingsattest eenvoudige handelingen  
Schakelaars, stopcontacten en andere gelijkaardige toepassingen kunnen eenvoudig losgeschroefd worden --> EH doe-het-zelf. Afgesloten of verzegelde kast --> EH opgeleid technieker personeel 8u basisopleiding asbest. Voor elektrische infrastructuur en uitrusting dient u vooraleer men deze toepassing gaat bevochtigen de elektriciteit af te sluiten (zoniet elektrocutie-/brandgevaar). standaard dragen van de nodige wegwerp beschermingsmiddelen FFP 3 masker , handschoenen en tyvec CAT III type 5-6 , afspoelbaar schoeisel Losschroeven en dubbel verpakken in plastic , sluit luchtdicht af en breng dit als hechtgebonden afval naar een plaatselijk containerpark. Voor hechtgebonden toepassingen: Bij verwijdering door doe-het-zelf moet men dit afval dubbel en luchtdicht verpakt afdienen bij het gemeentelijk recyclagepark. Men raadpleegt best op voorhand de voorwaarden van het recyclagepark.

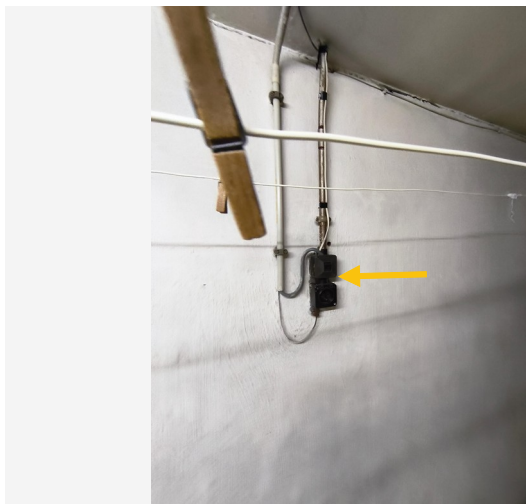
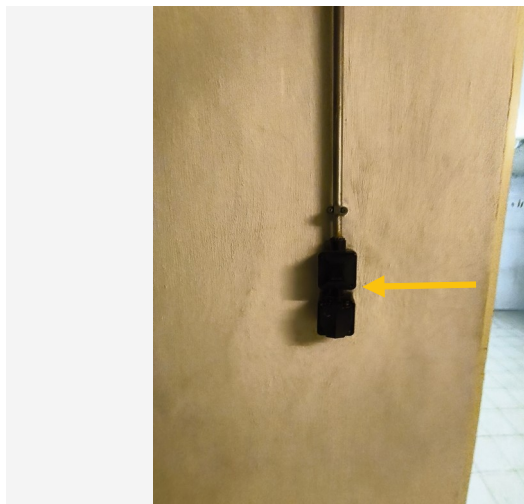
| Opmerking | <p>Het is moeilijk te bepalen of de bakeliettoepassingen in de woning ook effectief asbesthoudend zijn (het kan ook gaan om de asbestvrije variant).</p> <p>Er werd geen monster genomen owv beschadiging aan een elektrisch gerelateerde toepassing, extra controle bij verwijdering van het verdacht materiaal.</p> |

- Eenvoudige handelingen: mag via doe-het-zelf of door werknemer(s) met opleidingsattest eenvoudige handelingen  
Schakelaars, stopcontacten en andere gelijkaardige toepassingen kunnen eenvoudig losgeschroefd worden --> EH doe-het-zelf. Afgesloten of verzegelde kast --> EH opgeleid technieker personeel 8u basisopleiding asbest. Voor elektrische infrastructuur en uitrusting dient u vooraleer men deze toepassing gaat bevochtigen de elektriciteit af te sluiten (zoniet elektrocutie-/brandgevaar). standaard dragen van de nodige wegwerp beschermingsmiddelen FFP 3 masker , handschoenen en tyvec CAT III type 5-6 , afspoelbaar schoeisel Losschroeven en dubbel verpakken in plastic , sluit luchtdicht af en breng dit als hechtgebonden afval naar een plaatselijk containerpark. Voor hechtgebonden toepassingen: Bij verwijdering door doe-het-zelf moet men dit afval dubbel en luchtdicht verpakt afdienen bij het gemeentelijk recyclagepark. Men raadpleegt best op voorhand de voorwaarden van het recyclagepark.

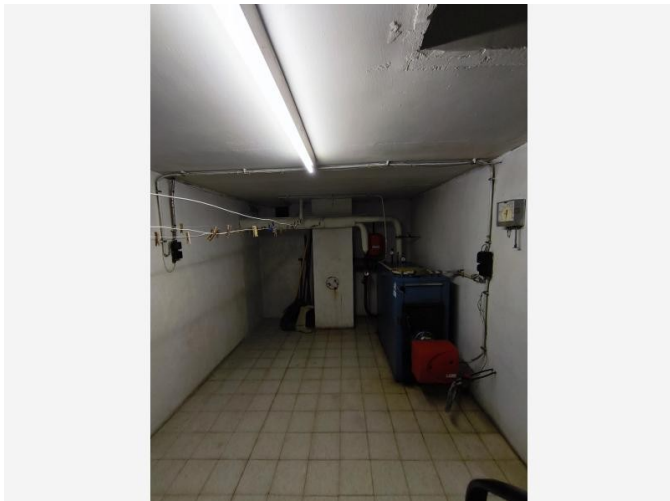
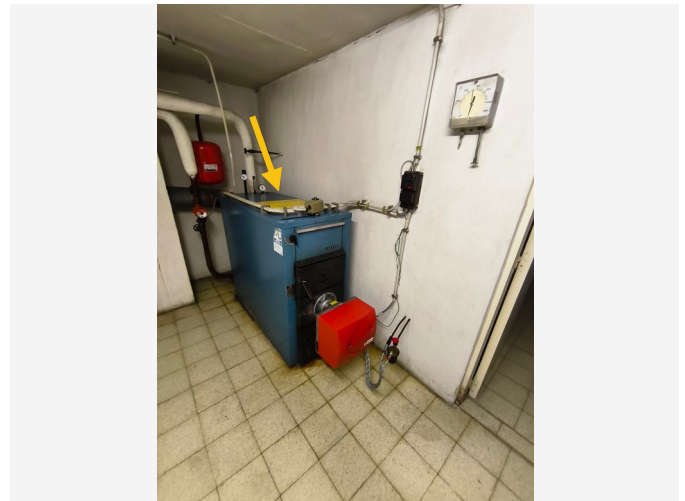
### Fiche 16: Stookolieketel geen info

| Beschrijving | Notitie | Terug te vinden op plannen |
|---|---|---|
| Fiche 16: Stookolieketel geen info | er is geen informatie te vinden van de cv-ketel.<br><br>laat deze controleren door een erkende firma. | Plan 1.6: Kelder - fundering |
