# Asbestinventarisatetest

Nicolaas Van der Vekenstraat 15, 2800 Mechelen

Attestnummer : 20241004-000297.000

Uitgegeven op : 04.10.2024

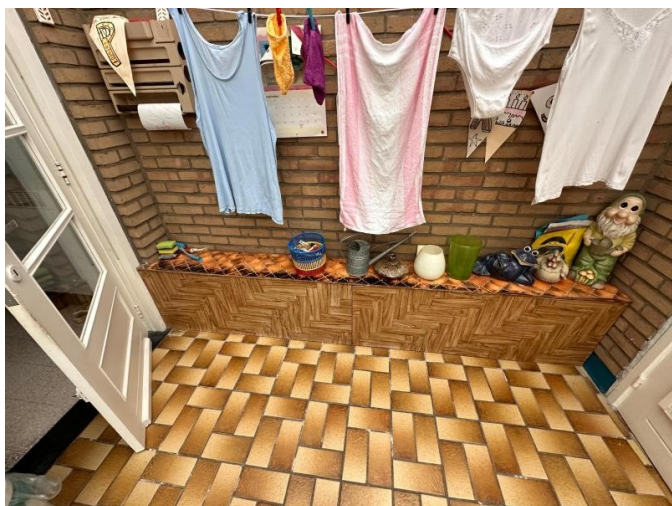
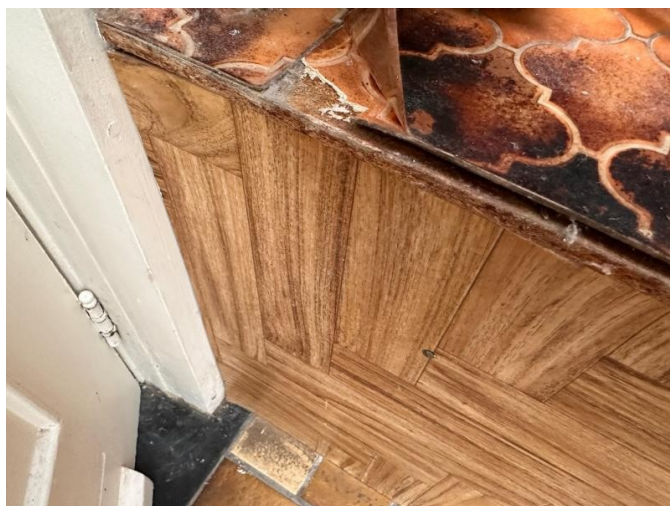
Het asbestmateriaal valt onder de mijlpaal van 2034.

| Eindbeoordeling materiaalrisico | Verhoogd materiaalrisico en/of verhoogde kans op vezelvrijgave |

| Gebondenheid | Categorie 2: niet-hechtgebonden met matrix |
| Asbestconcentratie | Hoog ( $\geq 50\%$ ) |
| Toestand van het materiaal | Licht beschadigd, licht verweerd. Intact calciumsilicaatmateriaal of categorie III 'gebondenheid' |

| # | Type | Referentie | Resultaat |
|---|---|---|---|
| 1.1 | Puntmonster | P3 | Chrysotiel |

| Beschrijving | Linoleum met asbestverdachte onderlaag |

Verwijderen

- Verwijder dit asbestmateriaal zo snel mogelijk. Volg de toestand goed op.

- Hermetische zone (erkend asbestverwijderaar)  
Deze toepassing moet altijd in een hermetische zone worden verwijderd omwille van het asbestkarton aan de onderzijde van de linoleum.

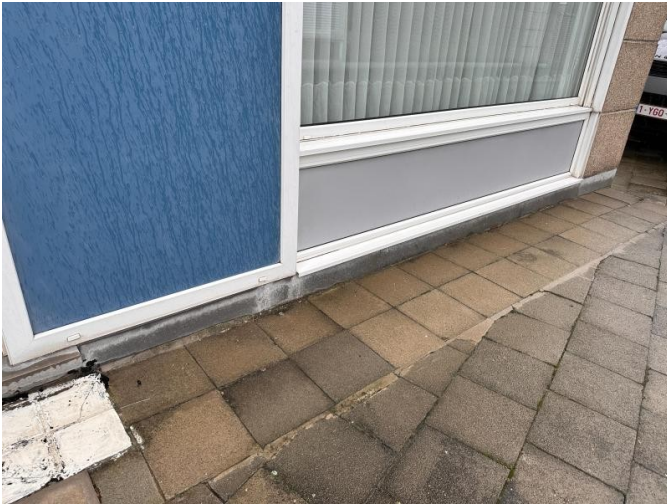
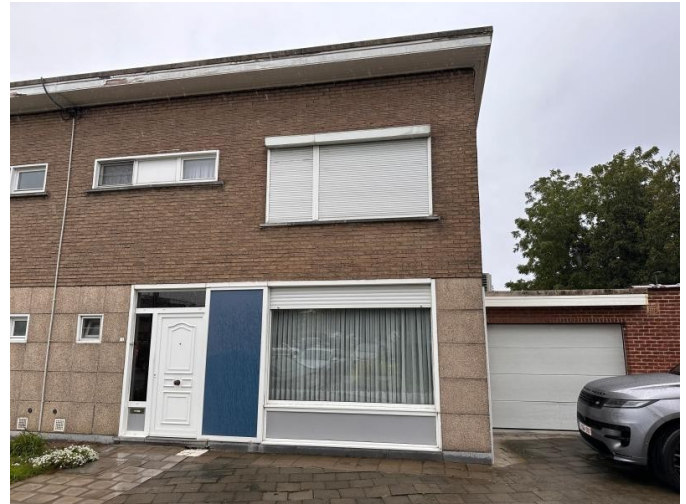
Het asbestmateriaal valt onder de mijlpaal van 2040.

| Eindbeoordeling materiaalrisico | Zeer laag materiaalrisico en/of zeer lage kans op vezelvrijgave |

| Beschrijving | Glasal in schrijnwerk |

Zorgvuldig beheren

- Zorg voor een veilig beheer. Vermijd het beschadigen van het asbestmateriaal. Controleer de toestand jaarlijks op wijzigingen.

- Eenvoudige handelingen: mag via doe-het-zelf of door werknemer(s) met opleidingsattest eenvoudige handelingen  
Deze toepassing mag men zelf demonteren, meestal kunnen de glaslatten worden verwijderd en kan het glasal netjes worden weggenomen, men dient breuken te vermijden. Daarna dubbel verpakken in plastic folie en afvoeren naar het containerpark.

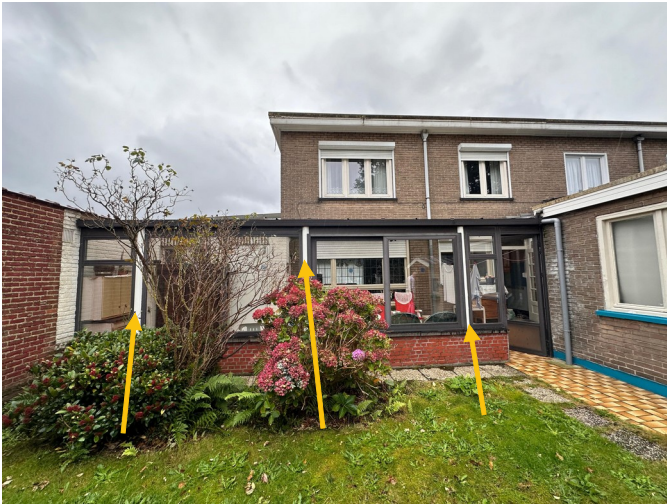
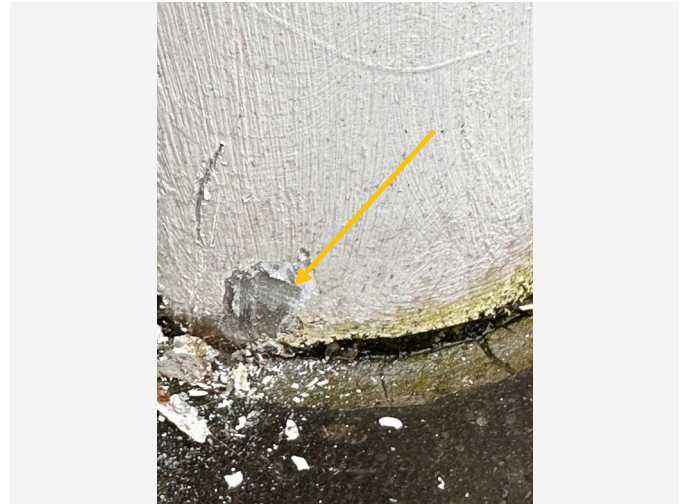
Het asbestmateriaal valt onder de mijlpaal van 2040.

| Eindbeoordeling materiaalrisico | Zeer laag materiaalrisico en/of zeer lage kans op vezelvrijgave |

| Beschrijving | Asbestcement palen als verloren bekisting |

Zorgvuldig beheren

- Zorg voor een veilig beheer. Vermijd het beschadigen van het asbestmateriaal. Controleer de toestand jaarlijks op wijzigingen.

- Eenvoudige handelingen: mag via doe-het-zelf of door werknemer(s) met opleidingsattest eenvoudige handelingen  
Indien men deze palen kan demonteren zonder ze te breken mag men dit zelf doen, dubbel verpakken in plastic folie en afvoeren naar het containerpark.
- Eenvoudige handelingen: enkel door erkend asbestverwijderaar  
Indien de palen niet kunnen gedemonteerd worden zonder ze te breken, dan moet er beroep worden gedaan op een aannemer met attest éénvoudige handelingen.

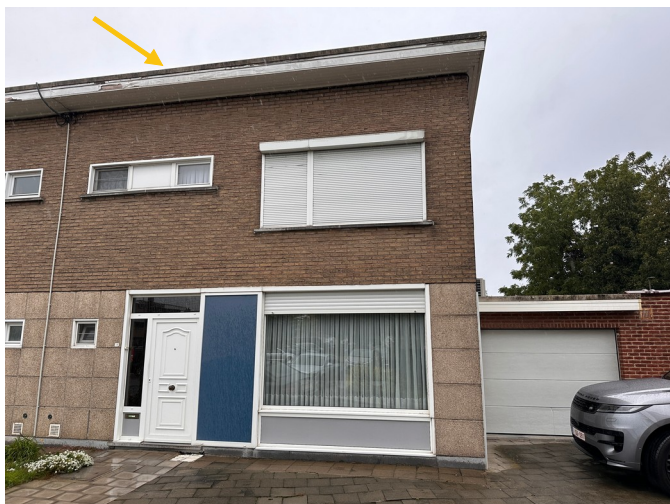
Situeringsfoto

**Reden:** Het te onderzoeken materiaal situeert zich hoger dan 3,50 m te rekenen vanaf een veilige ondergrond

**Uitleg van de asbestdeskundige:** Het dak is te hoog (meer dan 3.5 m) om veilig te onderzoeken. Dit valt buiten de onderzoeksmogelijkheden van dit inspectie protocol.

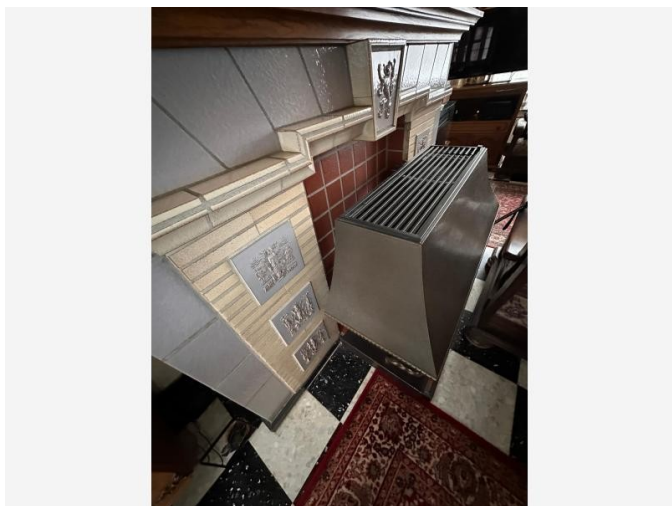
De schoorsteenmantel is vervaardigd uit hout, stenen en tegels. Alle zichtbare materialen zijn niet asbestverdacht. De deskundige kan geen uitspraak doen over achterliggende materialen. Indien bij renovatie deze materialen worden uitgebroken is het raadzaam om eventuele achterliggende asbestverdachte materialen dmv analyse te controleren op aan -of afwezigheid van asbest.

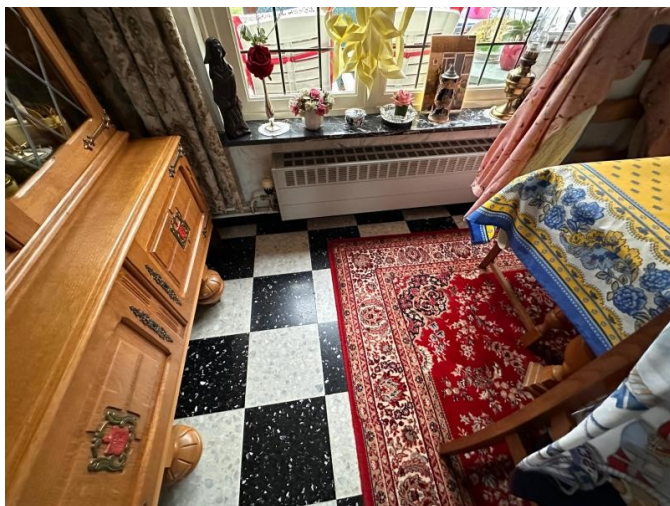
De vloertegels zijn intact en zijn opzich niet asbestverdacht. De deskundige kan geen uitspraak doen over onderliggende lagen. Wanneer bij renovatiewerken de tegels worden verwijderd, en deze tegels blijken vastgelijmd te zijn, dan kan het zijn dat deze lijm asbesthoudend is. Destructief onderzoek en staalname zijn dan aangeraden om vast te stellen of uit te sluiten dat de lijm asbesthoudend is.

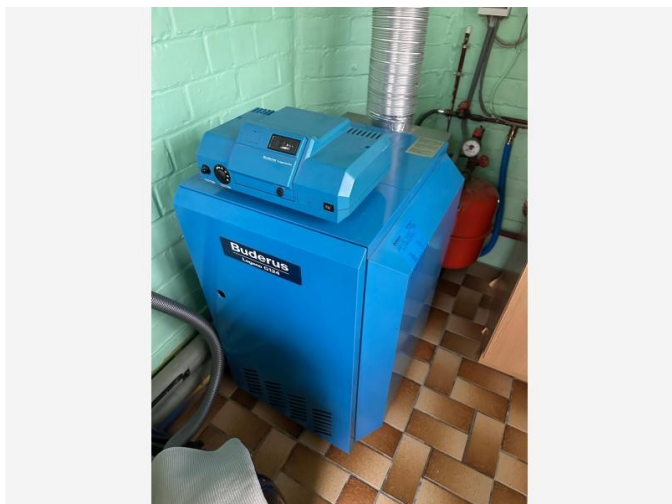
De verwarmingsketel is van een recent jaar en bevat volgens de literatuur geen asbest.

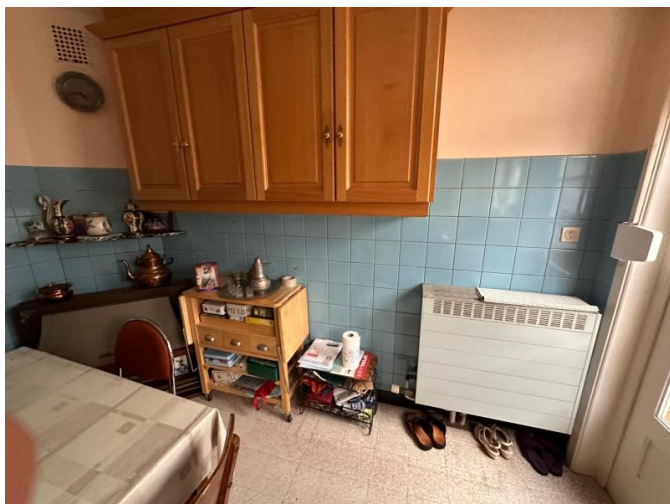
De wandtegels zijn intact en zijn opzich niet asbestverdacht. De deskundige kan geen uitspraak doen over achterliggende lagen. Wanneer bij renovatiewerken deze wandtegels worden verwijderd, en deze blijken vastgelijmd te zijn, dan kan het zijn dat deze lijm asbesthoudend is. Destructief onderzoek en staalname zijn dan aangeraden om vast te stellen of uit te sluiten dat de lijm asbesthoudend is.

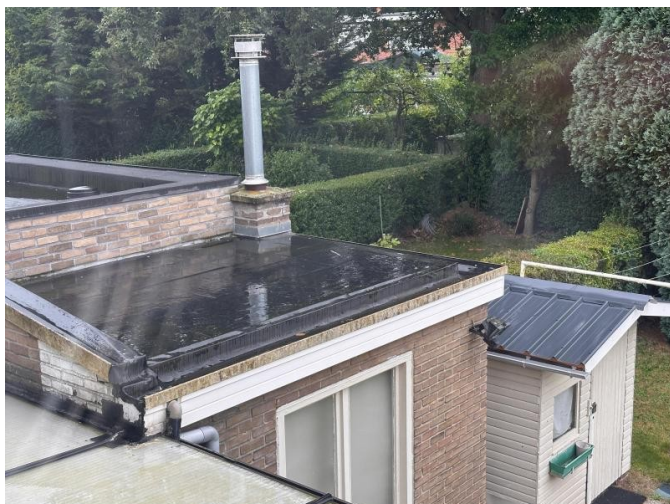
De roofing/EPDM op de platte daken is niet asbestverdacht => bewijsdocumenten.

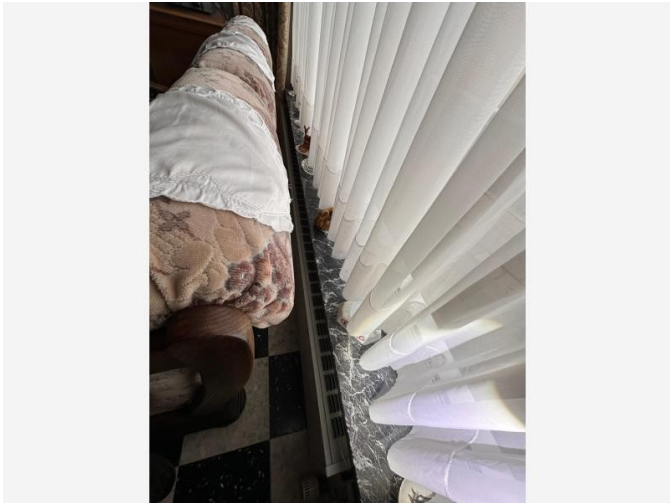
De raamdorpels/vensterbanken zijn vervaardigd uit natuursteen en zijn bijgevolg niet asbestverdacht.

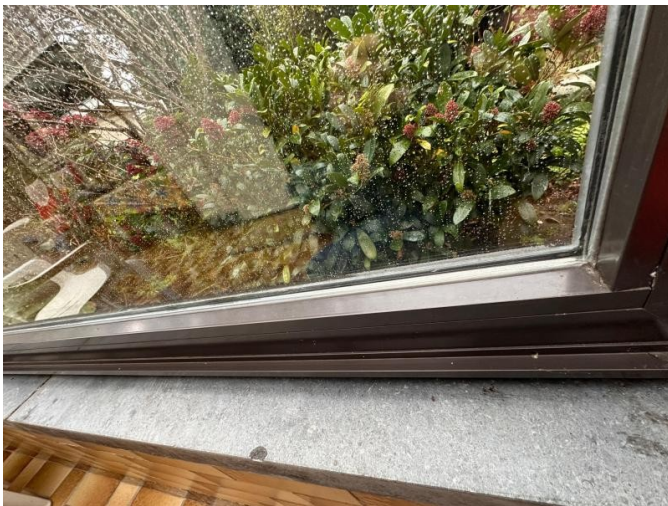
De kit is soepel en niet asbestverdacht.

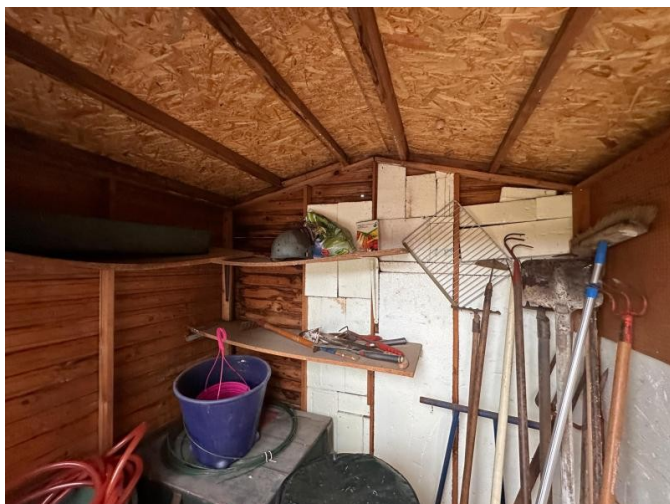
De deskundige kon geen asbestverdachte materialen vaststellen in het tuinhuis.

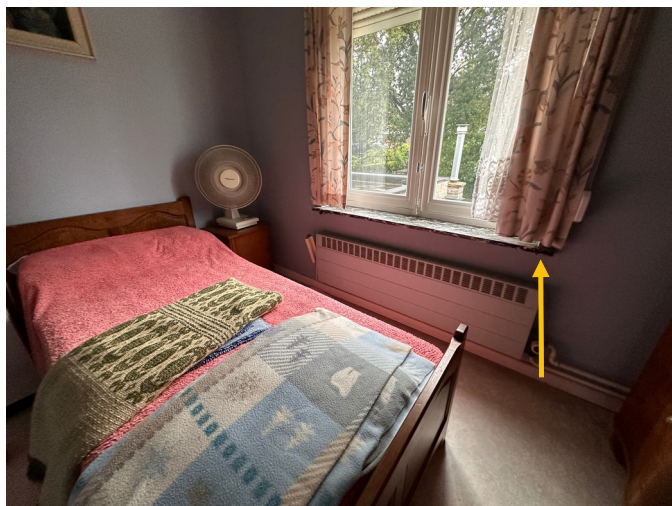
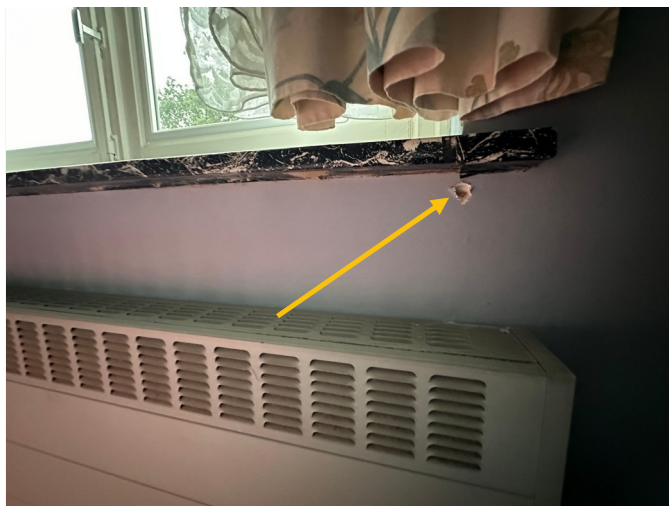
## Fiche 13: Pleisterwerk muren

Geen asbest

| # | Type | Referentie | Resultaat |
|---|---|---|---|
| 13.1 | Mengmonster | MM1 | Geen asbest |

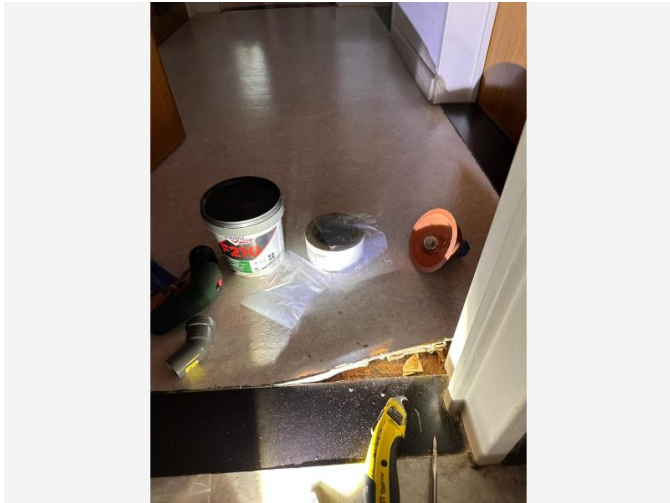
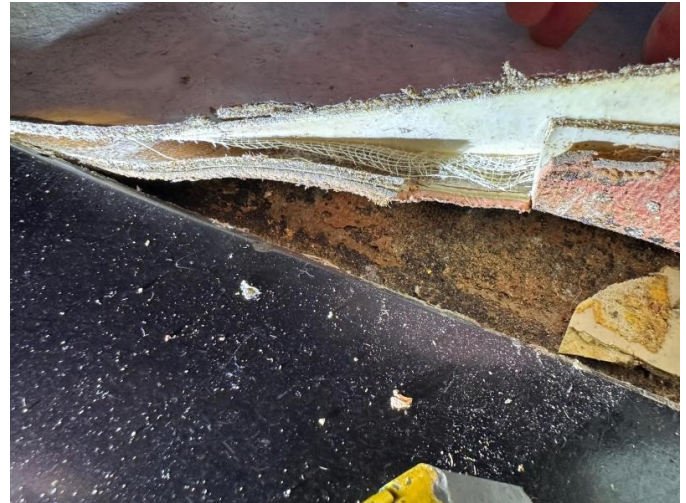
## Fiche 14: Lijm onder vinyl

Geen asbest

| # | Type | Referentie | Resultaat |
|---|---|---|---|
| 14.1 | Puntmonster | P1 | Geen asbest |

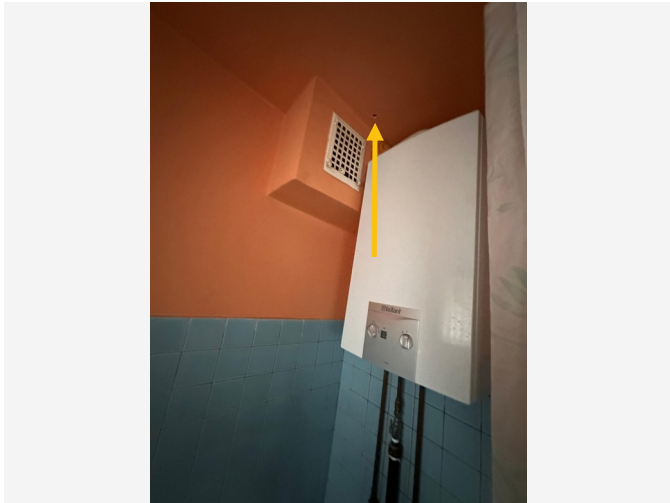
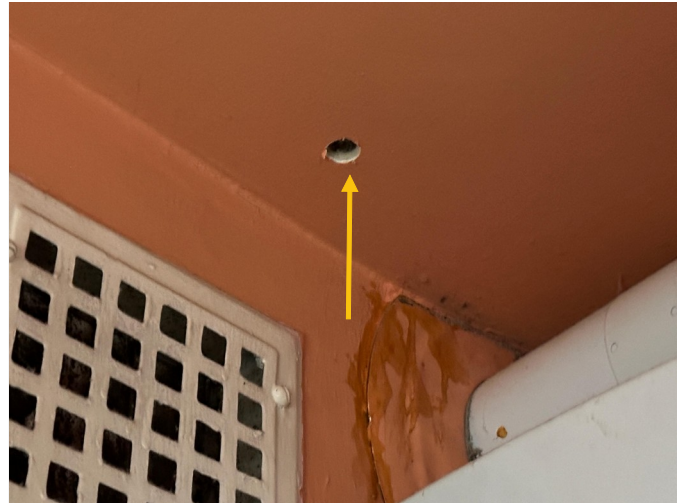
## Fiche 15: Pleisterwerk plafonds

Geen asbest

| # | Type | Referentie | Resultaat |
|---|---|---|---|
| 15.1 | Mengmonster | MM2 | Geen asbest |

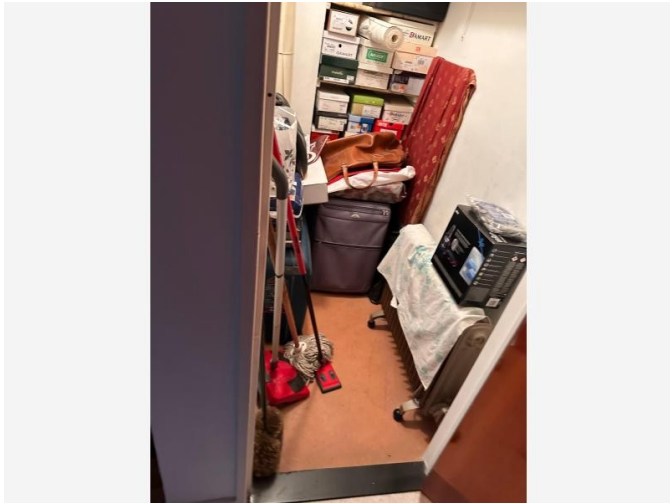
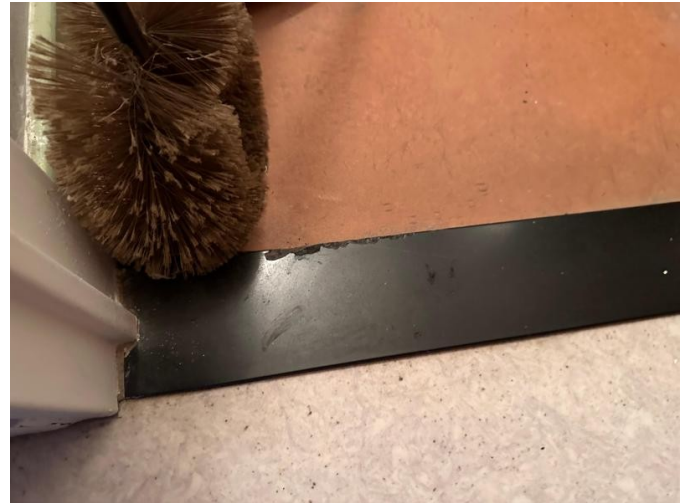
## Fiche 16: Massal entreport

Geen asbest

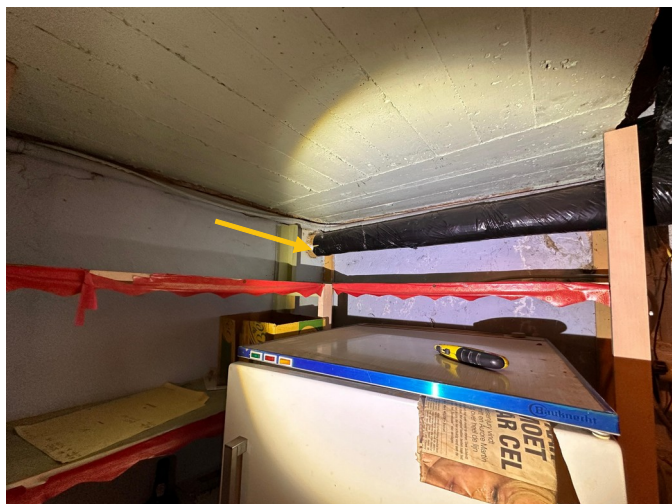
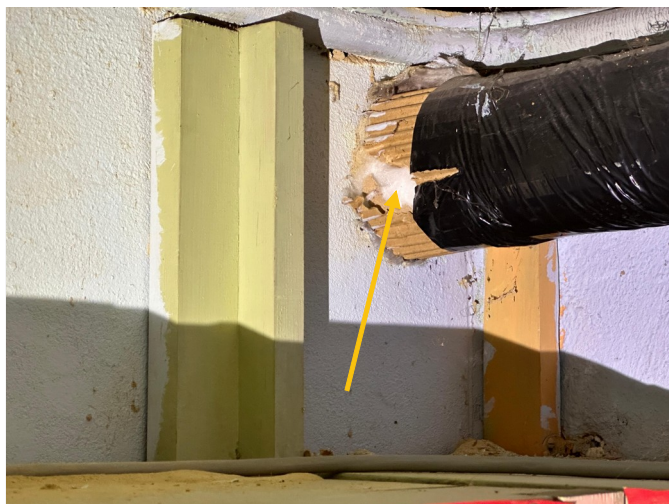
## Fiche 17: Leiding isolatie - karton

Geen asbest
