# Asbestinventarisatattest

Galgeveld 10, 2200 Herentals

Attestnummer : 20260821-000003.000

Uitgegeven op : 21.08.2026

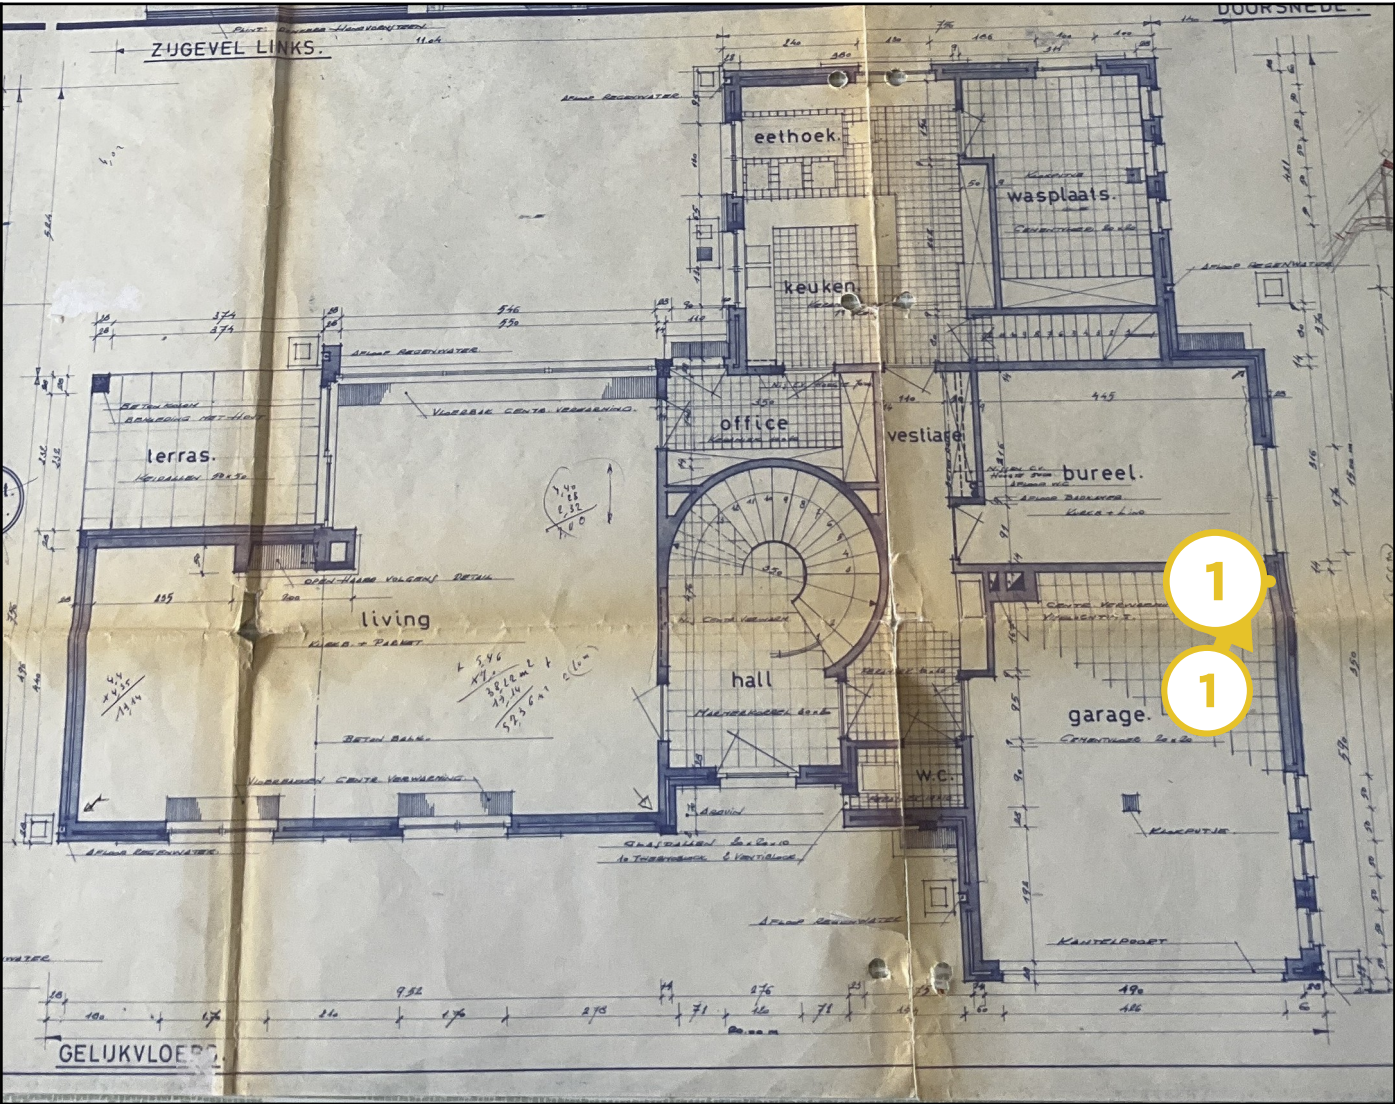
# Plan 1.5: grondplan gelijkvloers

| Beschrijving | Type | Actie |
|---|---|---|
| 1. bakeliet tellerkast en/of plonskasten ip 2. | Asbestmateriaal | Zorgvuldig beheren |

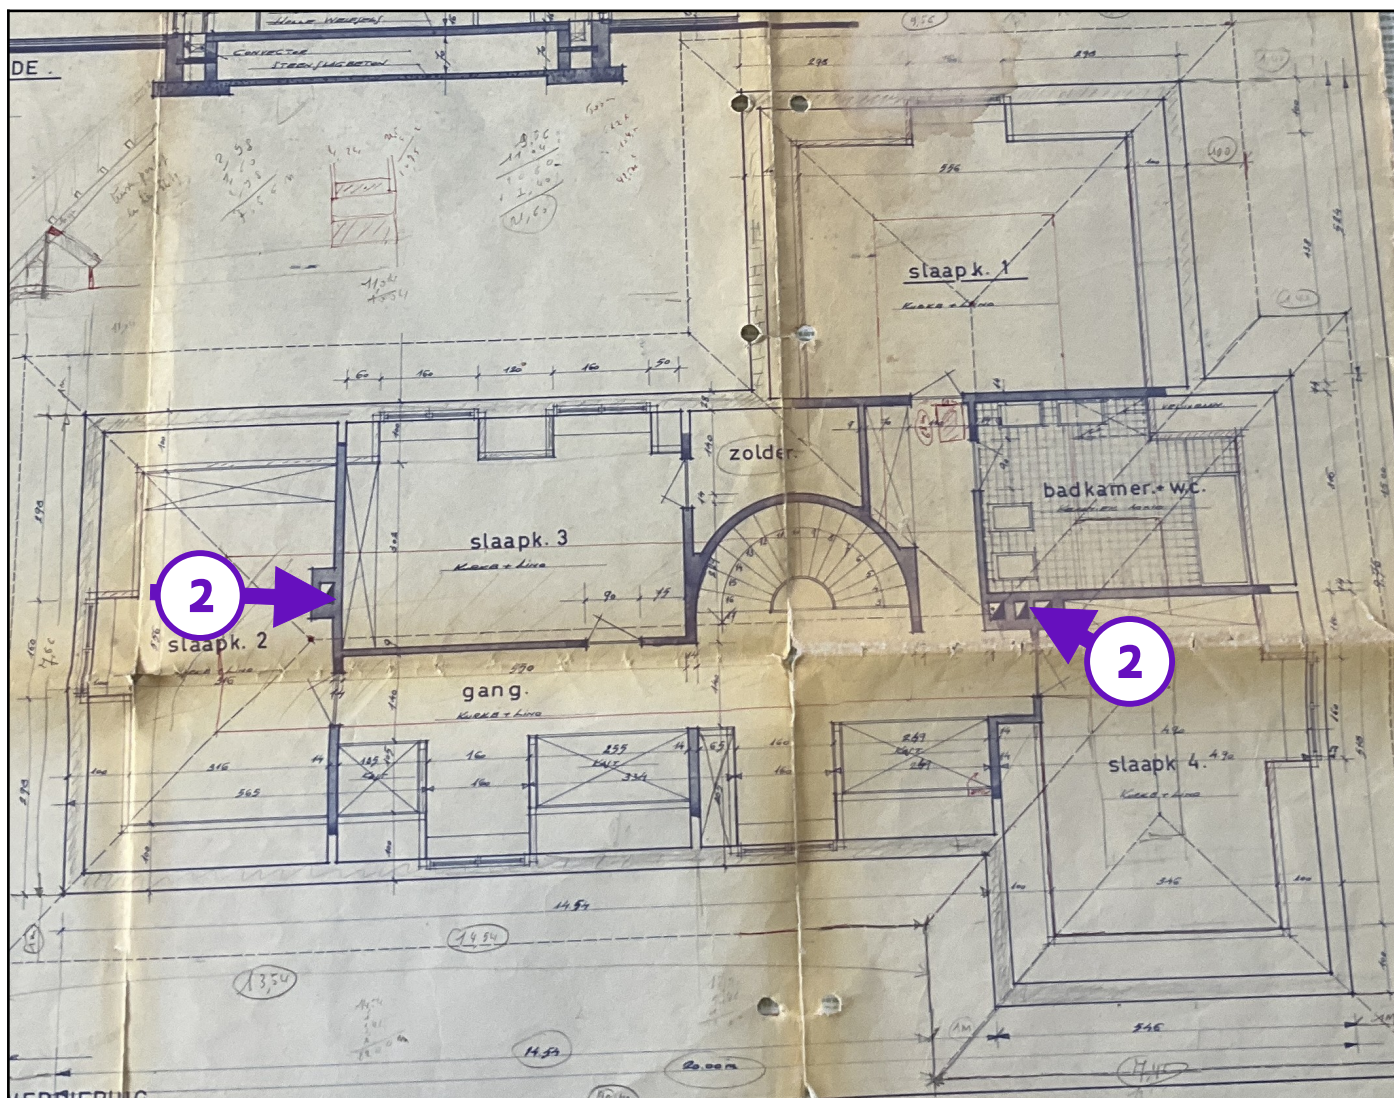
## Plan 1.6: grondplan verdieping 1

| Beschrijving | Type | Actie |
|---|---|---|
| 2. schouw(en) niet inspecteerbaar ip2 | Beperking | - |

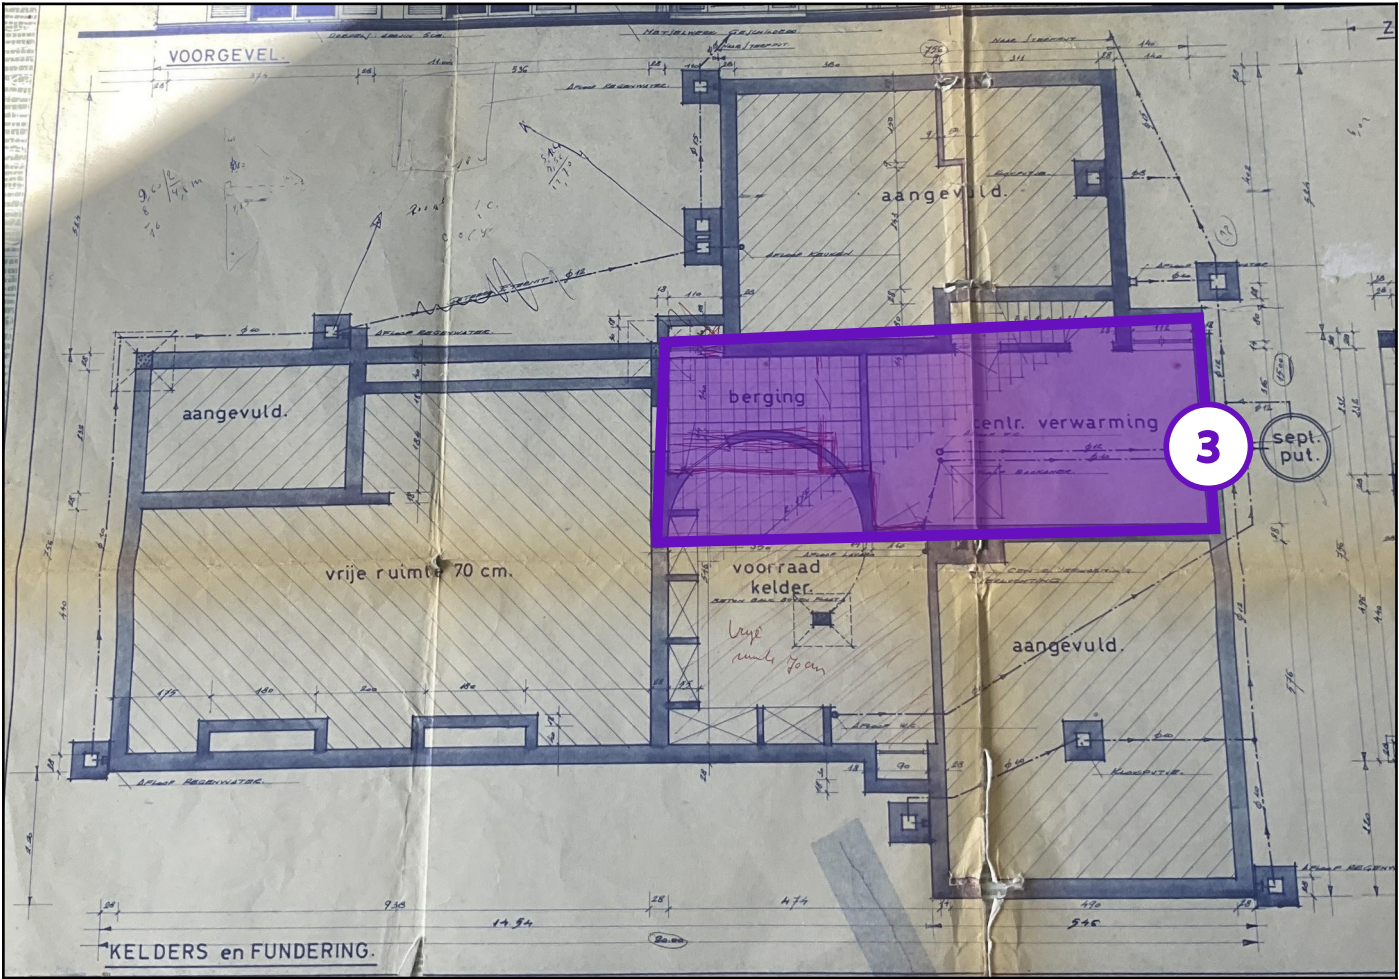
# Plan 1.7: grondplan kelder

| Beschrijving | Type | Actie |
|---|---|---|
| 3. gelijknde intacte tegels ip2 | Advies | - |

allicht lijm achter deze tegels , niet te bemonsteren zonder destructief onderzoek

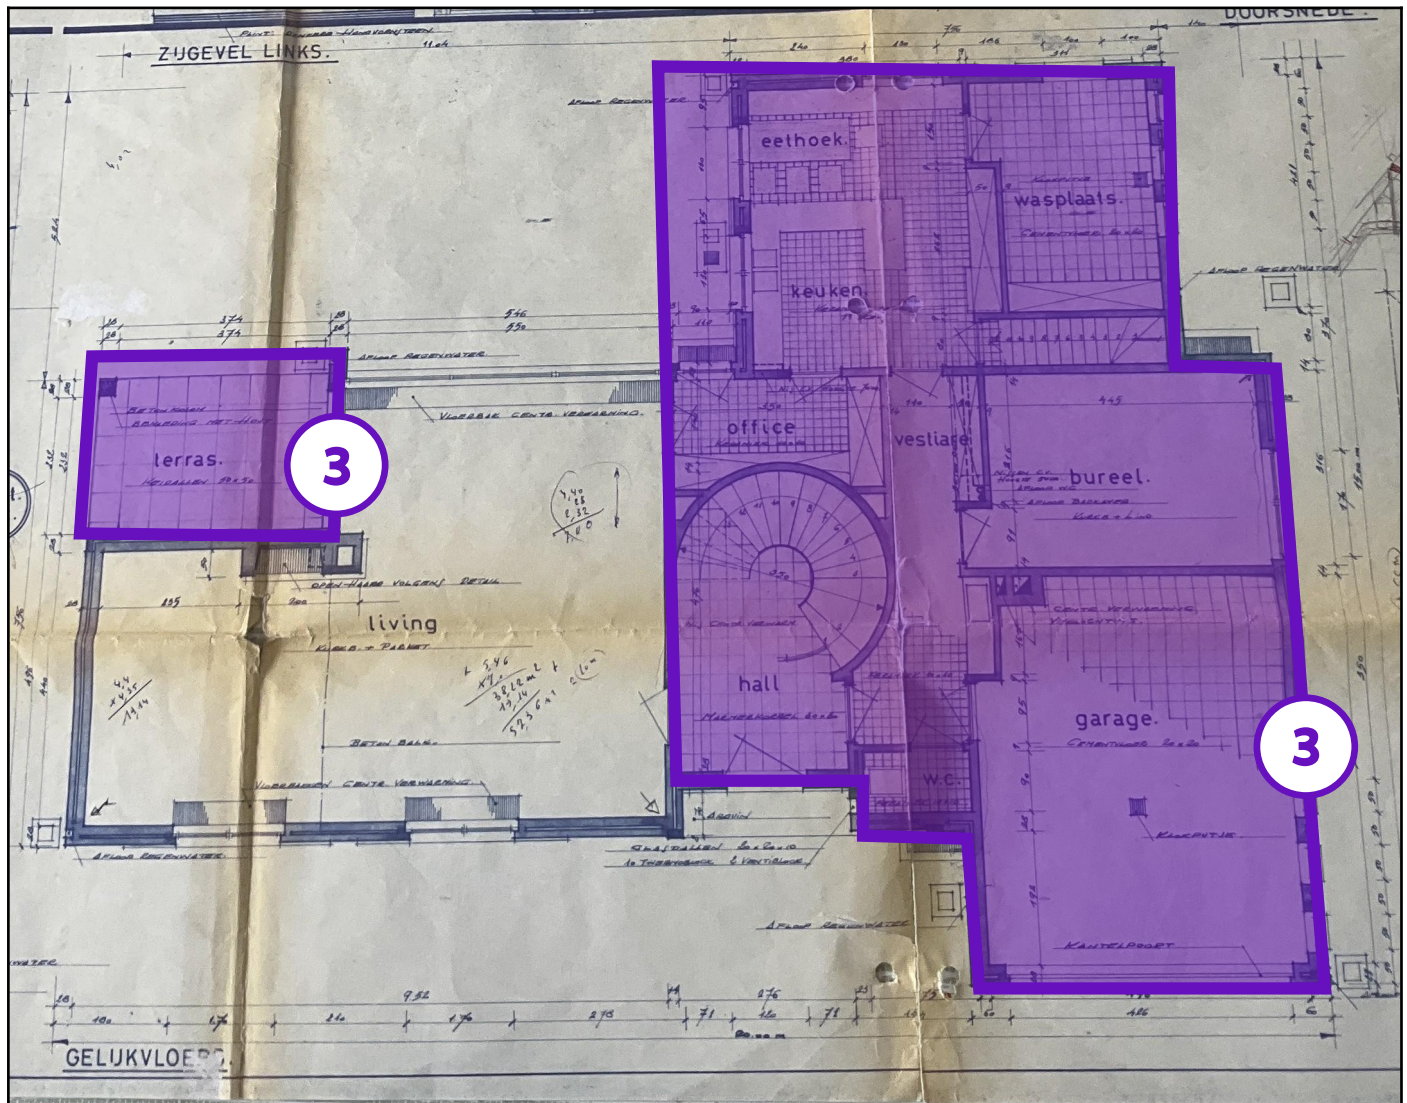
## Plan 1.8: grondplan gelijkvloers

| Beschrijving | Type | Actie |
|---|---|---|
| 3. gelijkde intacte tegels ip2 | Advies | - |

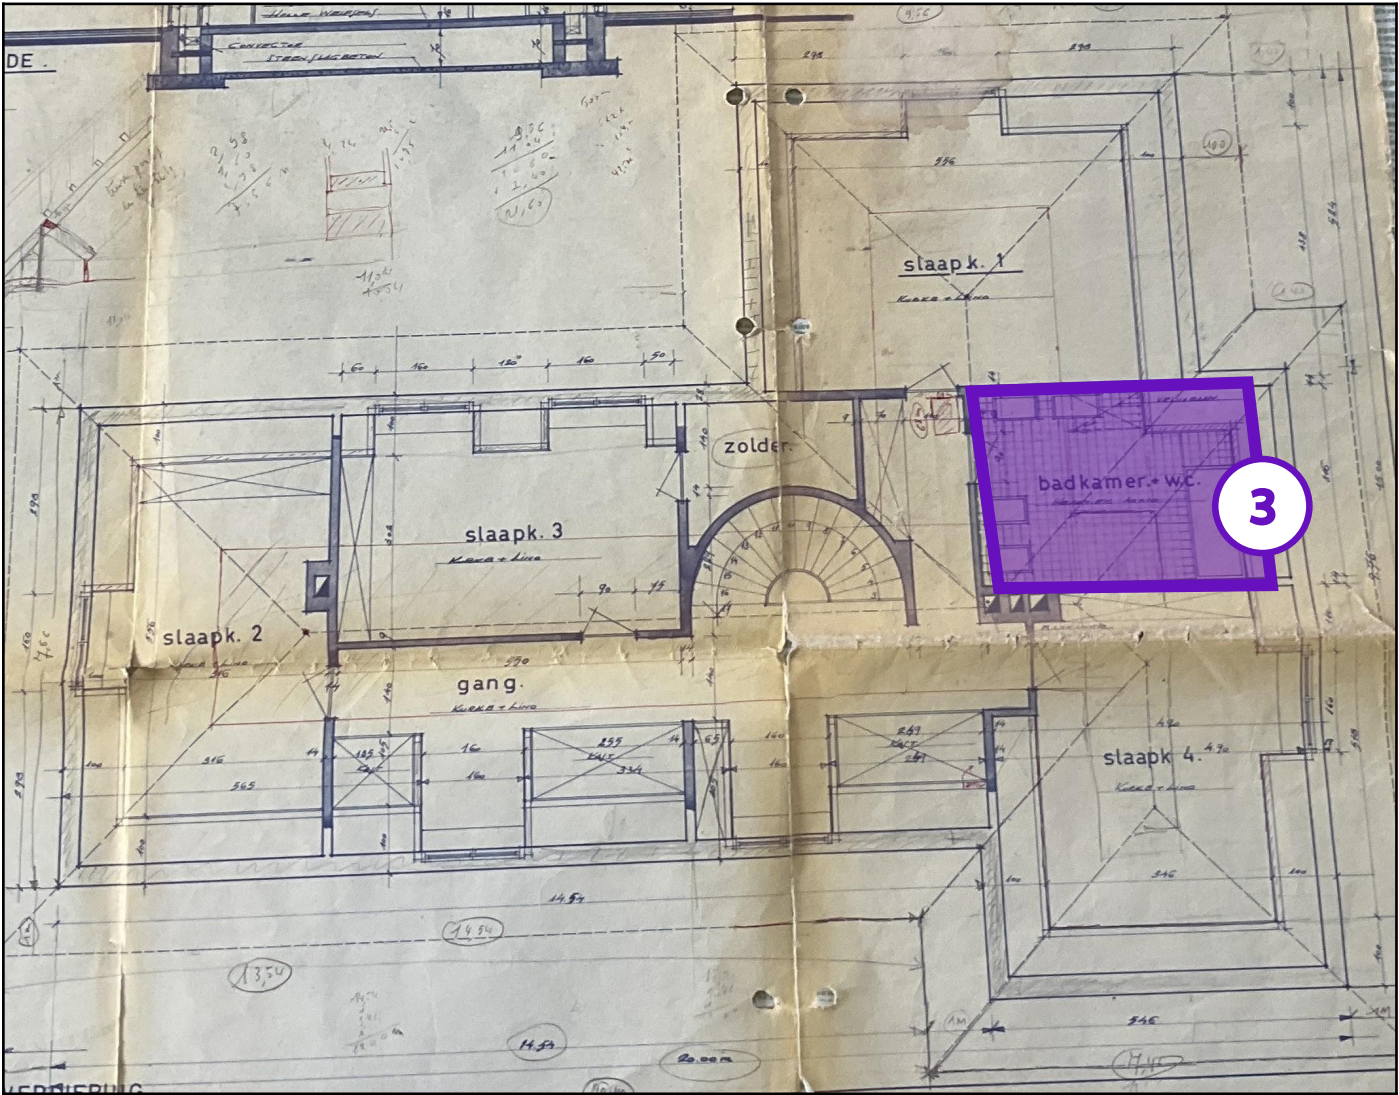
# Plan 1.9: grondplan verdieping 1

| Beschrijving | Type | Actie |
|---|---|---|
| 3. gelijkmede intacte tegels ip2 | Advies | - |

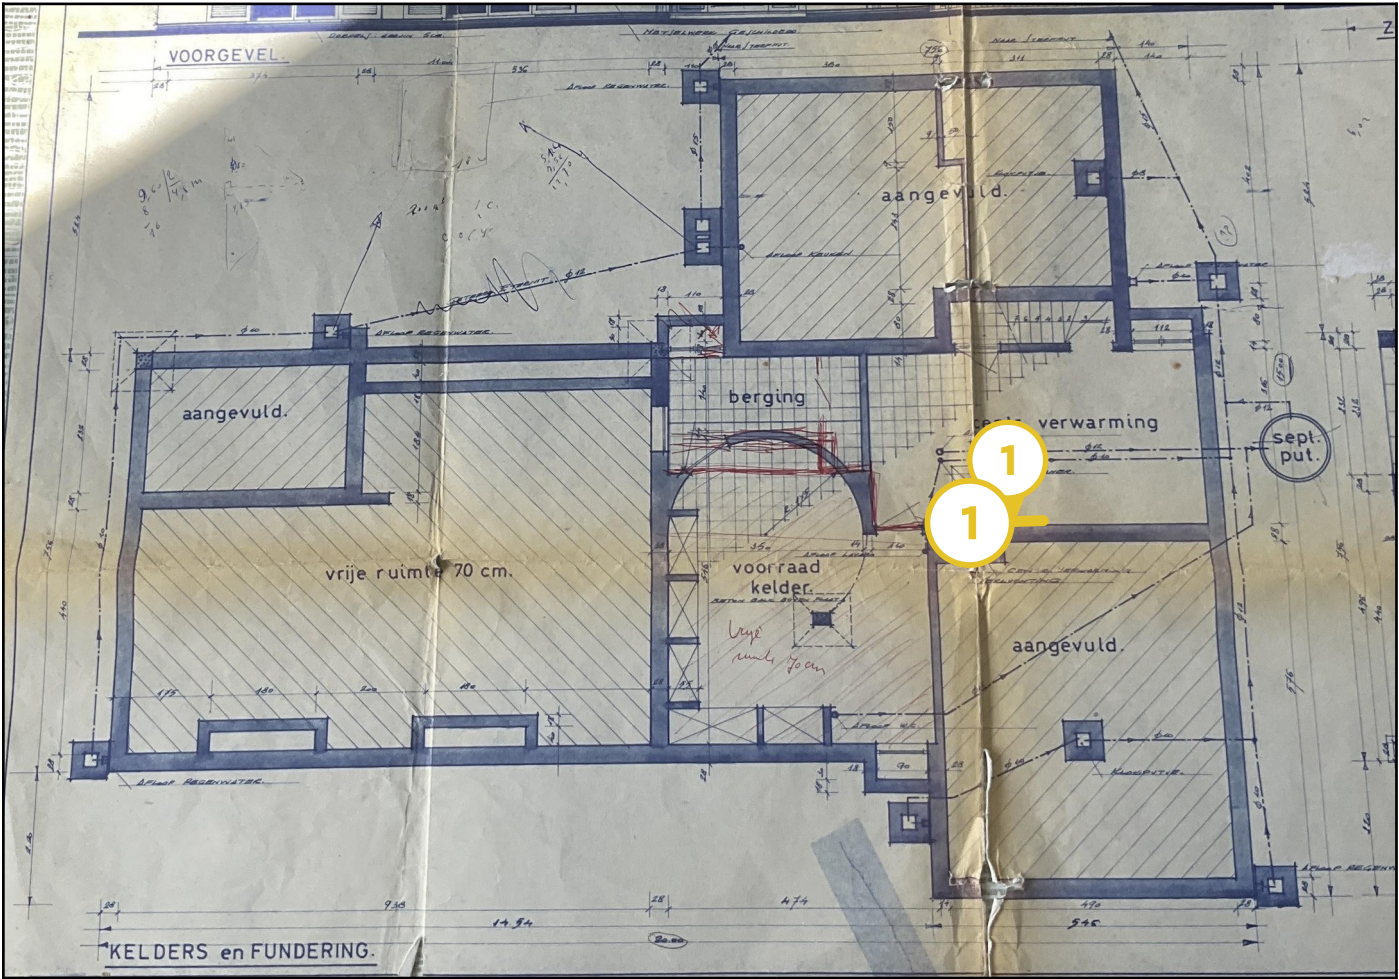
# Plan 1.13: grondplan kelder

| Beschrijving | Type | Actie |
|---|---|---|
| 1. bakeliet tellerkast en/of plonskasten ip 2. | Asbestmateriaal | Zorgvuldig beheren |

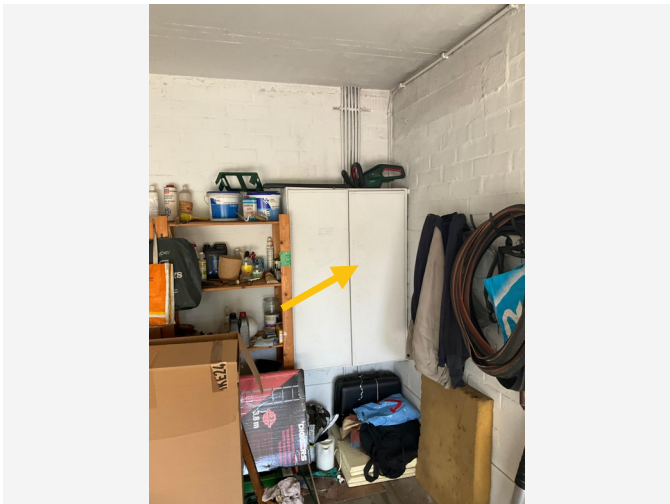
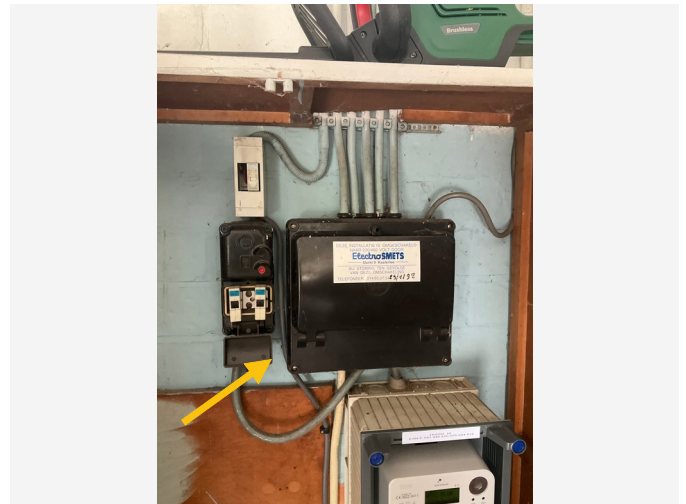
| Fiche 1: bakeliet tellerkast en/of plonskasten ip 2..... | 21 |

Overzichtsfoto

Detailfoto

Het asbestmateriaal valt onder de mijlpaal van 2040.

opgelet bakeliet tellerkasten of aftakdozen zijn niet altijd eigendom van de eingeaar. in sommige gevallen is dit eigendom van de nutsmaatschappij en dan is het ook verboden hier aan te werken .

| Eindbeoordeling materiaalarisico | Laag materiaalarisico en/of verlaagde kans op vezelvrijgave |

| Asbestsoort (vezeltype) | Crocidoliet aanwezig |
| Asbestconcentratie | Laag (< 50%) |
| Toestand van het materiaal | Onbeschadigd, niet verweerd |

- Zorg voor een veilig beheer. Vermijd het beschadigen van het asbestmateriaal. Controleer de toestand jaarlijks op wijzigingen.
- Voer bijkomende staalname(s) uit.

- Eenvoudige handelingen: mag via doe-het-zelf of door werknemer(s) met opleidingsattest eenvoudige handelingen  
Bij het verwijderen van oude bakeliet, is het belangrijk om strikt veiligheidsmaatregelen te volgen. Bakeliet zelf kan asbest bevatten. Als dit materiaal verwijderd kan worden zonder het te breken, te beschadigen, dan mag met dit  
met eenvoudige handelingen.  
Vermijd stofvorming en stofverspreiding op elk moment van de werken. Bevochtig of fixeert het materiaal.

Het gebruik van sneldraaiende werktuigen (boormachine, slijpschijf, hogedrukreiniger...) is verboden.

Zorg voor gepaste persoonlijke beschermingsmiddelen: minimaal FFP3-mondmasker (EN 149), wegwerpoverall met kap (minimaal Cat III, type 5/6), wegwerphandschoenen en overschoenen of afspoelbaar schoeisel

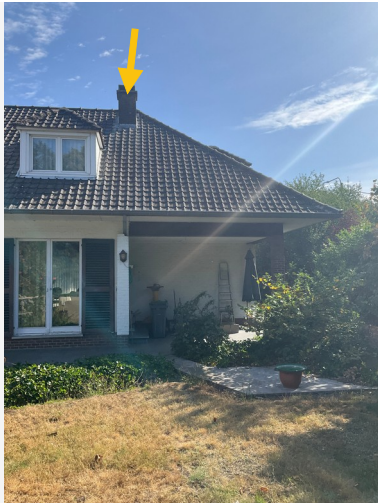
Situeringsfoto

**Reden:** Het te onderzoeken materiaal situeert zich hoger dan 3,50 m te rekenen vanaf een veilige ondergrond

**Uitleg van de asbestdeskundige:** Deze schouw waargenomen, maar is te hoog ( hoger dan 3.5 m ) en kan zo niet worden onderzocht binnen dit standaardonderzoek.

Er kan geen uitspraak worden gedaan over materialen in en aan de schouw.

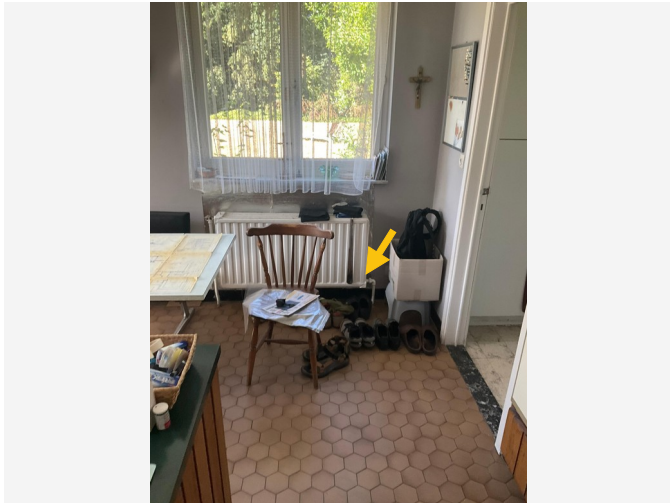
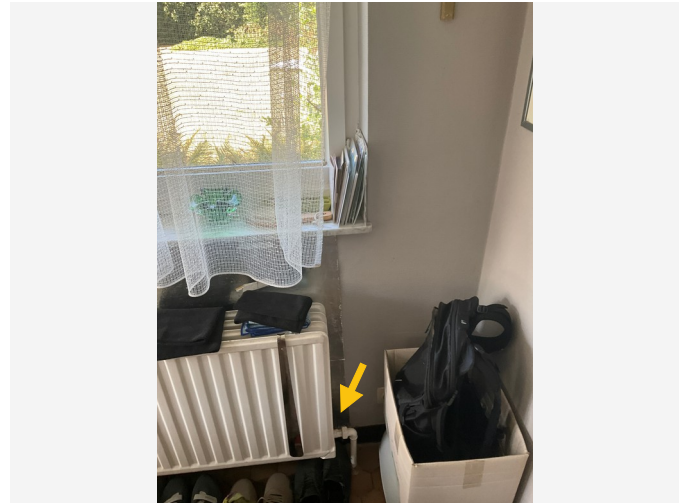
## Fiche 4: pleister op de muren ip2

Geen asbest

| # | Type | Referentie | Resultaat |
|---|---|---|---|
| 4.1 | Mengmonster | pleister mur | Geen asbest |

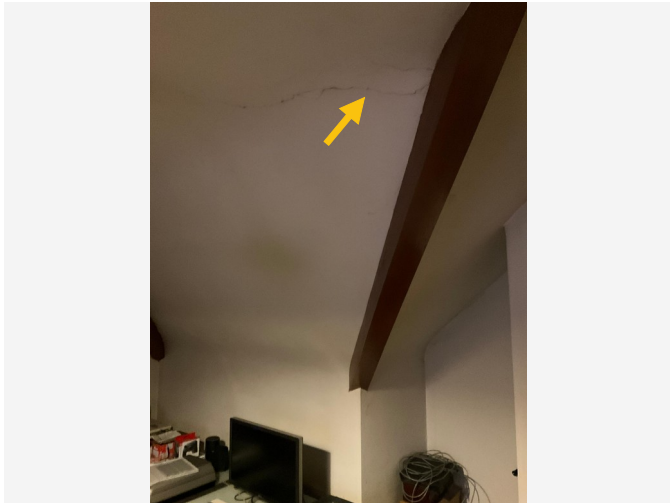
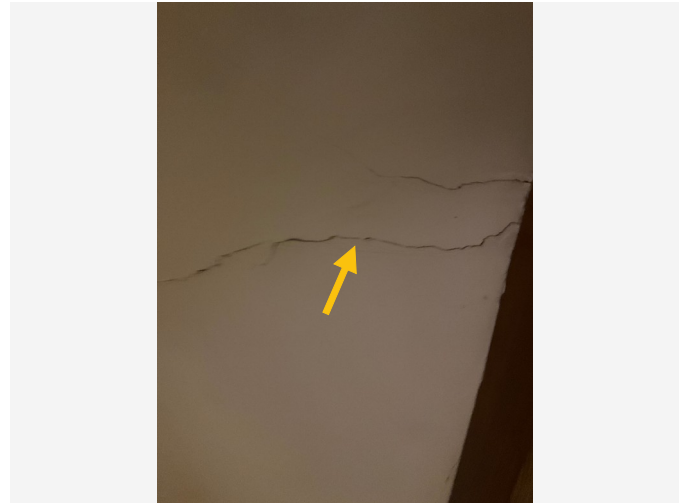
## Fiche 5: pleister op de plafonds ip2

Geen asbest

| # | Type | Referentie | Resultaat |
|---|---|---|---|
| 5.1 | Mengmonster | pleister plaf | Geen asbest |

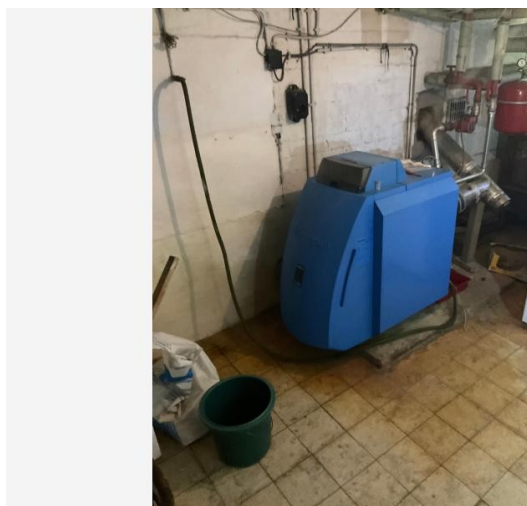
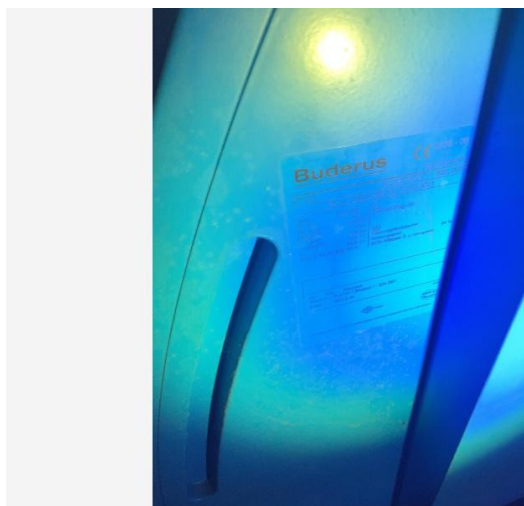
### Fiche 6: Recente cv-ketel ip2

| Beschrijving | Notitie | Terug te vinden op plannen |
|---|---|---|
| Fiche 6: Recente cv-ketel ip2 | Cv-ketel is van een recent bouwjaar en volgens de literatuur bevat deze geen asbest . | Plan 1.12: grondplan kelder |

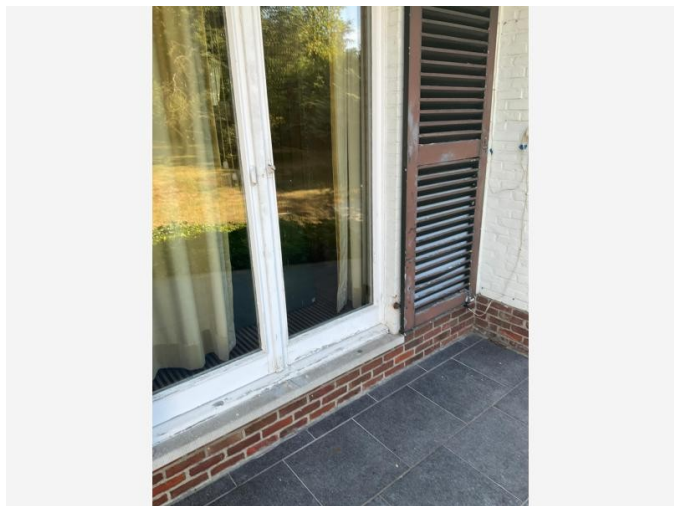
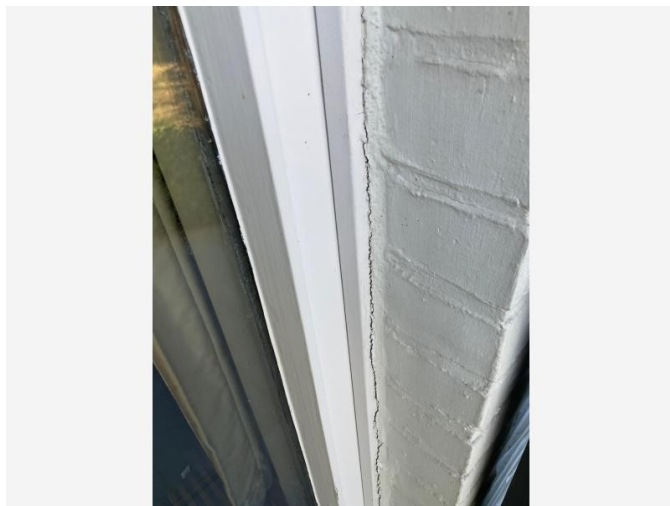
## Fiche 7: ramen met soepele kit ip2

| Beschrijving | Notitie | Terug te vinden op plannen |
|---|---|---|
| Fiche 7: ramen met soepele kit ip2 | Ramen zijn van een recent bouwjaar. kit is soepel en/of met rubbers | Plan 1.10: grondplan gelijkvloers<br>Plan 1.11: grondplan verdieping 1 |
