# Asbestinventarisatattest

Nieuwstraat 82, 2440 Geel

Attestnummer : 20260819-000443.000

Uitgegeven op : 19.08.2026

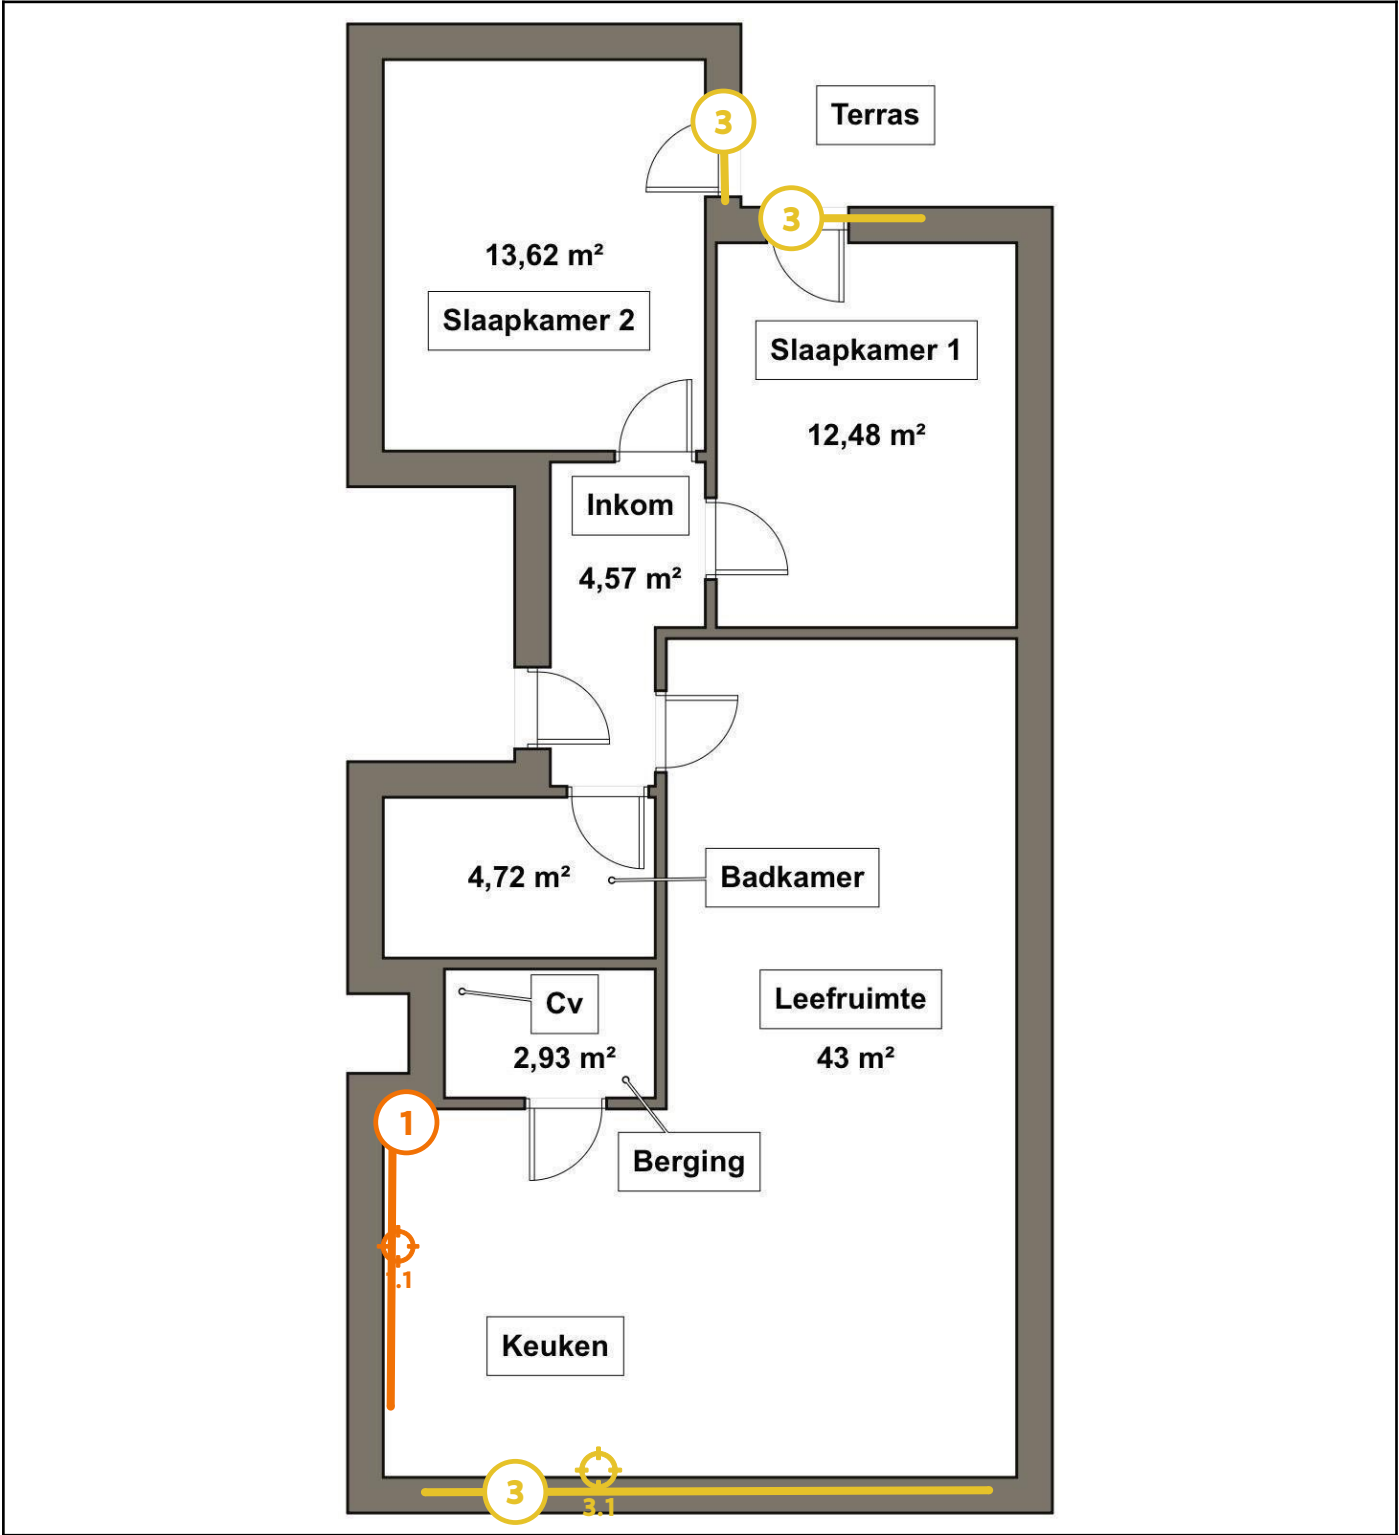
### Plan 1.3: Grondplan .3

| Beschrijving | Type | Actie |
|---|---|---|
| 1. Vinylzeil tegen keukenwand | Asbestmateriaal | <a href="#">Verwijderen</a> |

| 3. Mastiek tussen raamkader en glas | Asbestmateriaal | Zorgvuldig beheren |

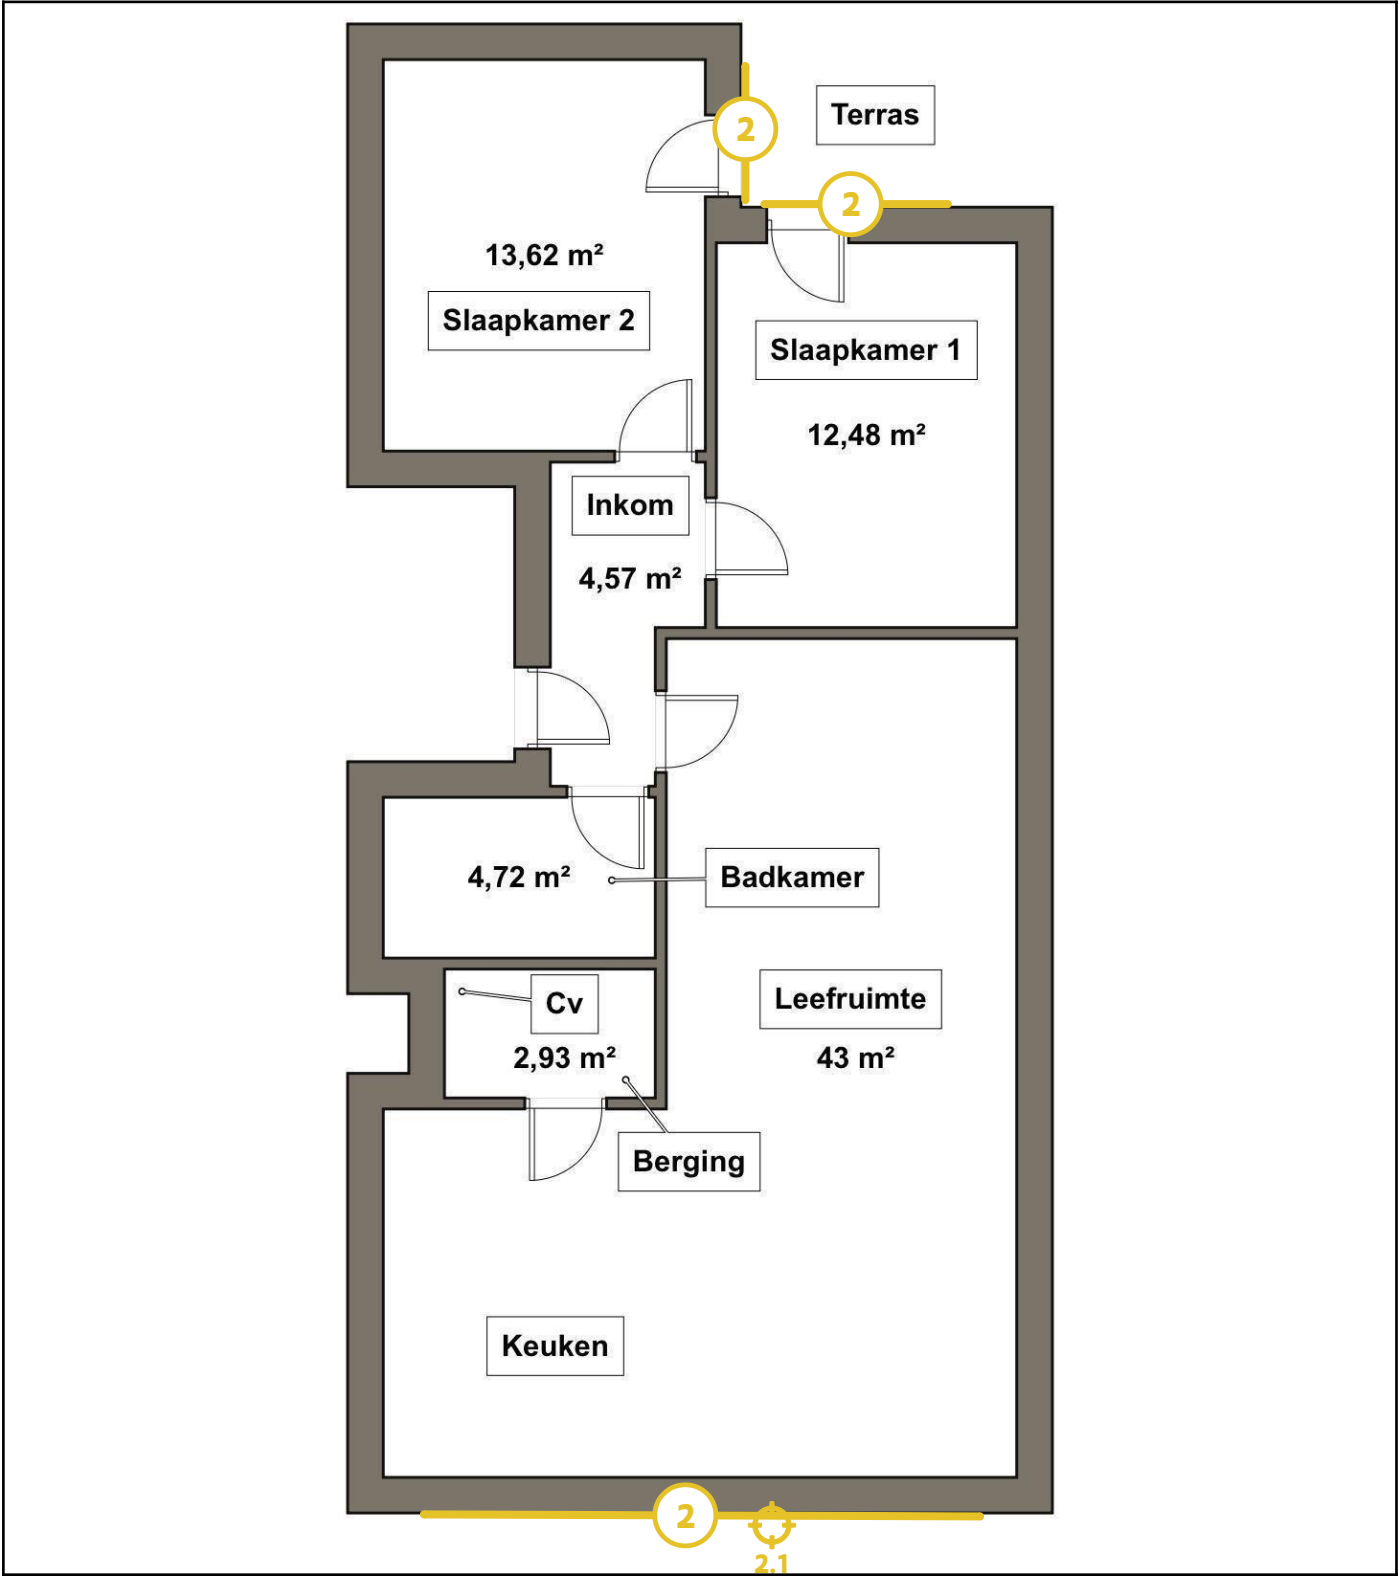
# Plan 1.4: Grondplan .4

| 2. Mastiek tussen raamkader en steen | Asbestmateriaal | Zorgvuldig beheren |

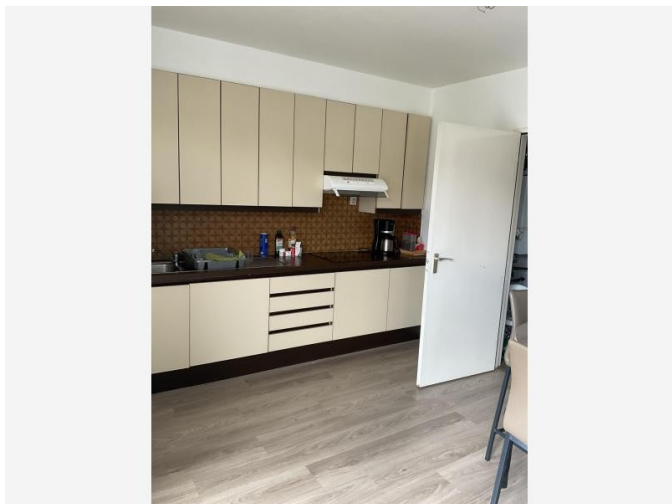
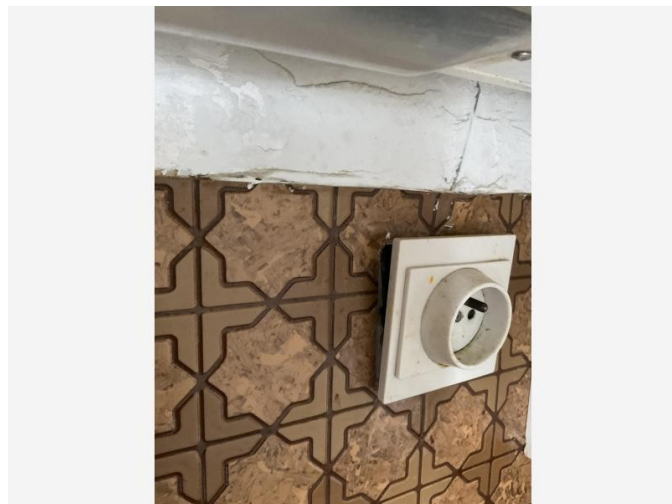
Niet-hechtgebonden asbesttoepassing in een gesloten ruimte. De verwijdering van asbesthoudend vinyl brengt veel kans op een hoge vezelvrijgave tijdens de werken mee en dient daardoor steeds in een hermetische zone te worden verwijderd.

| Eindbeoordeling materiaalrisico | Verhoogd materiaalrisico en/of verhoogde kans op vezelvrijgave |

| Gebondenheid | Categorie 2: niet-hechtgebonden met matrix |
| Asbestconcentratie | Hoog ( $\geq 50\%$ ) |
| Toestand van het materiaal | Licht beschadigd, licht verweerd. Intacte calciumsilicaatplaat of materiaal met categorie 3-gebondenheid |

| # | Type | Referentie | Resultaat |
|---|---|---|---|
| 1.1 | Puntmonster | MM05 | Chrysotiel |

| Beschrijving | Vinylzeil tegen keukenwand |
| Hoeveelheid (oppervlakte - aantal) | • 3,00 m <sup>2</sup> - 1 stuk |

Verwijderen

- Verwijder dit asbestmateriaal zo snel mogelijk. Volg de toestand goed op.

- Hermetische zone (erkend asbestverwijderaar)  
Contacteer een erkend asbestverwijderaar voor deze werken.

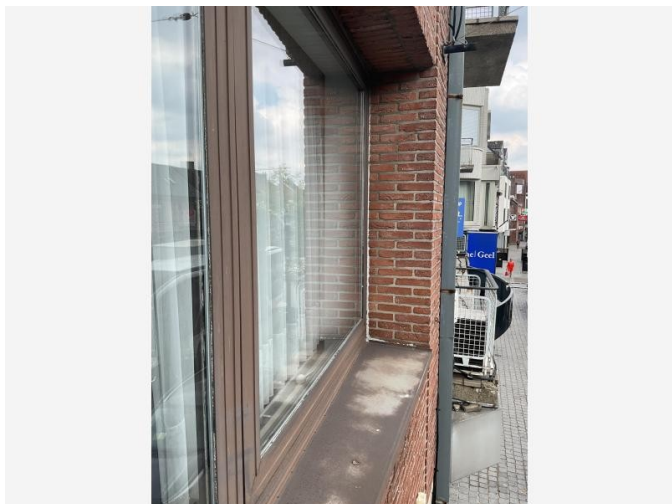
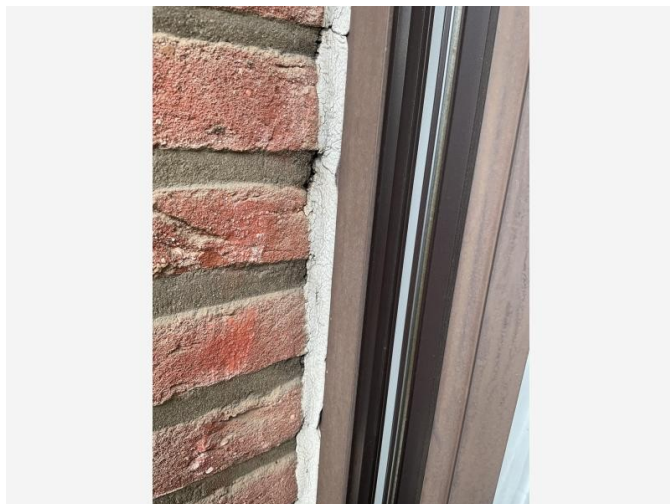
| Eindbeoordeling materiaalrisico | Laag materiaalrisico en/of verlaagde kans op vezelvrijgave |

| Gebondenheid | Categorie 1: hechtgebonden in oorsprong |
| Asbestconcentratie | Laag (< 50%) |
| Toestand van het materiaal | Licht beschadigd, licht verweerd. Intacte calciumsilicaatplaat of materiaal met categorie 3-gebondenheid |

| # | Type | Referentie | Resultaat |
|---|---|---|---|
| 2.1 | Puntmonster | MM04 | Chrysotiel |

| Beschrijving | Mastiek tussen raamkader en steen |
| Totaal gewicht | 9,00 kg |

Zorgvuldig beheren

- Zorg voor een veilig beheer. Vermijd het beschadigen van het asbestmateriaal. Controleer de toestand jaarlijks op wijzigingen.

- Eenvoudige handelingen: mag via doe-het-zelf of door werknemer(s) met opleidingsattest eenvoudige handelingen  
Hechtgebonden asbesttoepassing in open lucht. Mastiek heeft van nature een lage kans op vezelemissie. Idealiter wordt deze bevochtigd bij het uitnemen van de oude ramen en tijdens de werken apart gesorteerd als asbesthoudend afval.

Ook bij behoud van de ramen is het mogelijk deze mastiek, onder bevochtiging, uit te krabben en te vervangen door moderne siliconen.

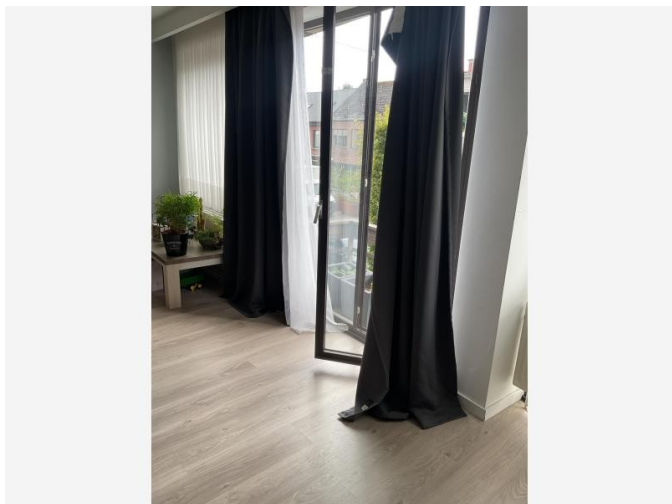
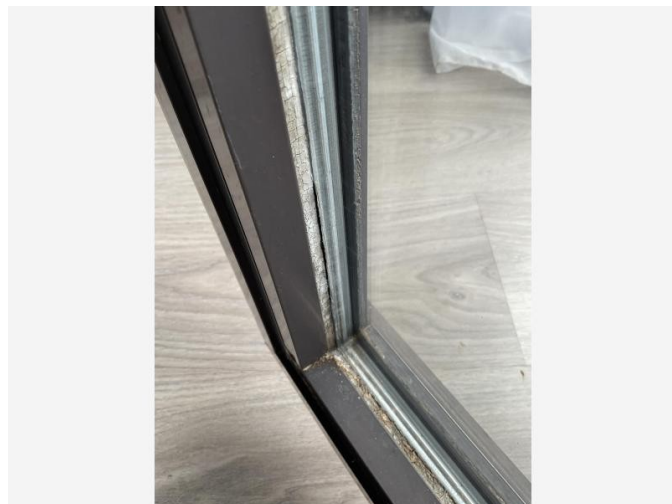
| Eindbeoordeling materiaalrisico | Laag materiaalrisico en/of verlaagde kans op vezelvrijgave |

| Gebondenheid | Categorie 1: hechtgebonden in oorsprong |
| Asbestconcentratie | Laag (< 50%) |
| Toestand van het materiaal | Licht beschadigd, licht verweerd. Intacte calciumsilicaatplaat of materiaal met categorie 3-gebondenheid |

| # | Type | Referentie | Resultaat |
|---|---|---|---|
| 3.1 | Puntmonster | MM03 | Chrysotiel |

| Beschrijving | Mastiek tussen raamkader en glas |
| Totaal gewicht | 6,00 kg |

Zorgvuldig beheren

- Zorg voor een veilig beheer. Vermijd het beschadigen van het asbestmateriaal. Controleer de toestand jaarlijks op wijzigingen.

- Eenvoudige handelingen: mag via doe-het-zelf of door werknemer(s) met opleidingsattest eenvoudige handelingen  
Hechtgebonden asbesttoepassing dewelke van nature een lage kans heeft op vezelemissie bij manipulatie. De aan te raden verwijderingsmethode is om de werken uit te voeren bij het vervangen van de ramen. Hierna kunnen de raamprofielen worden verwijderd van de glaspakketten (onder bevochtiging) en kan de mastiek apart worden gesorteerd en afgevoerd als asbesthoudend afval.

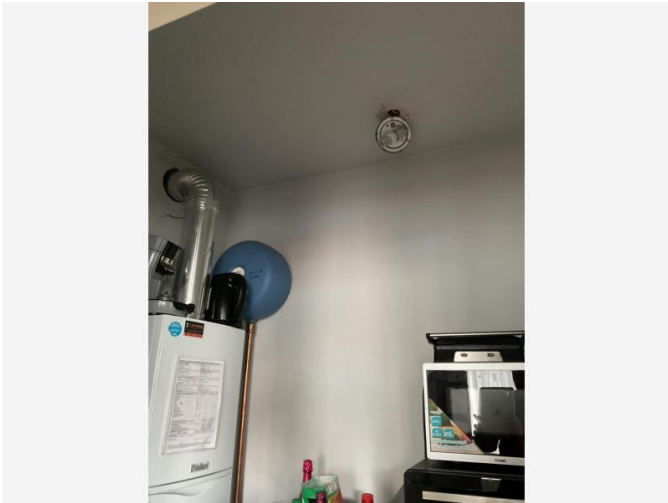
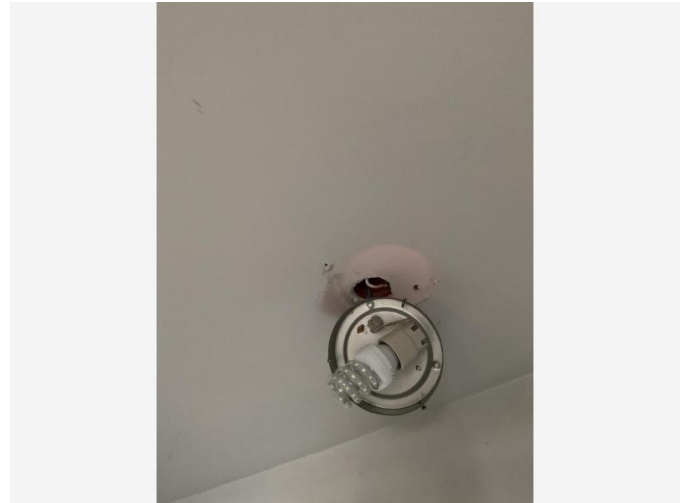
## Fiche 4: Pleisterwerk plafonds

Geen asbest

| # | Type | Referentie | Resultaat |
|---|---|---|---|
| 4.1 | Mengmonster | MM02 | Geen asbest |

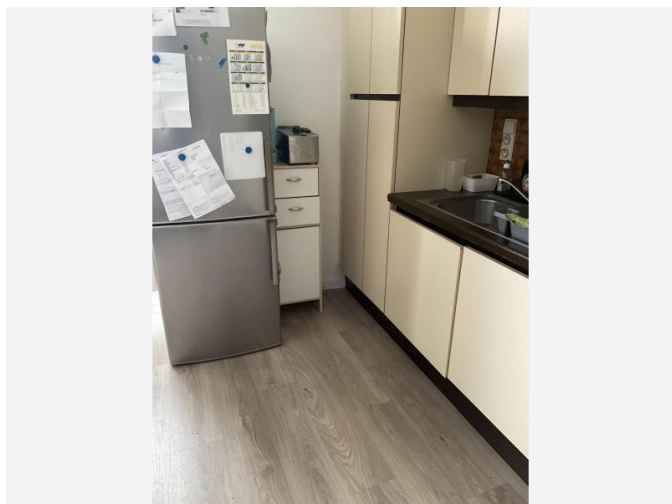
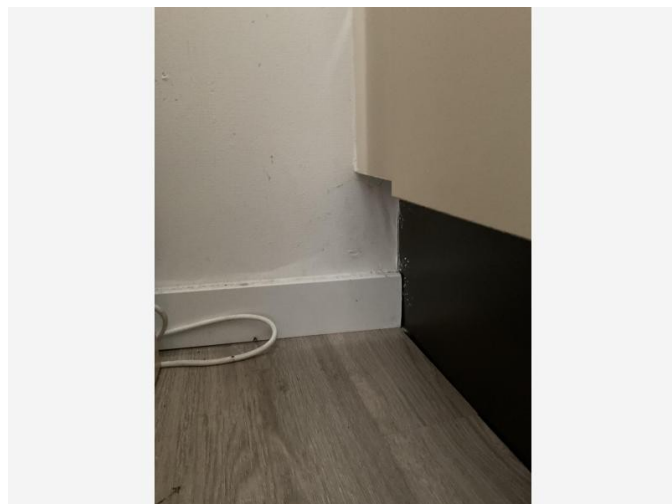
## Fiche 5: Pleisterwerk muren

Geen asbest

| # | Type | Referentie | Resultaat |
|---|---|---|---|
| 5.1 | Mengmonster | MM01 | Geen asbest |

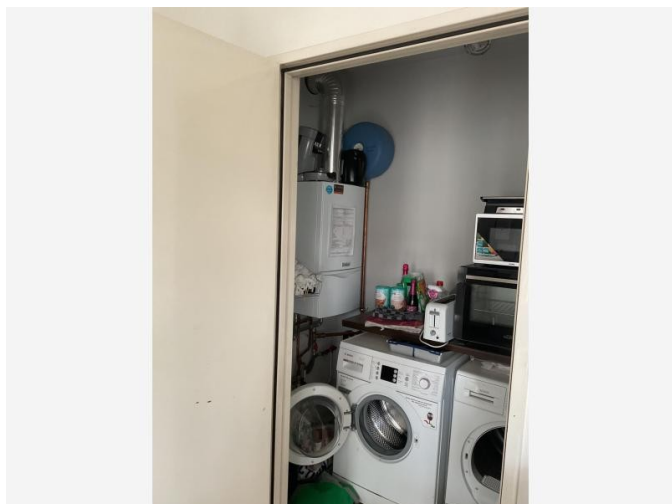
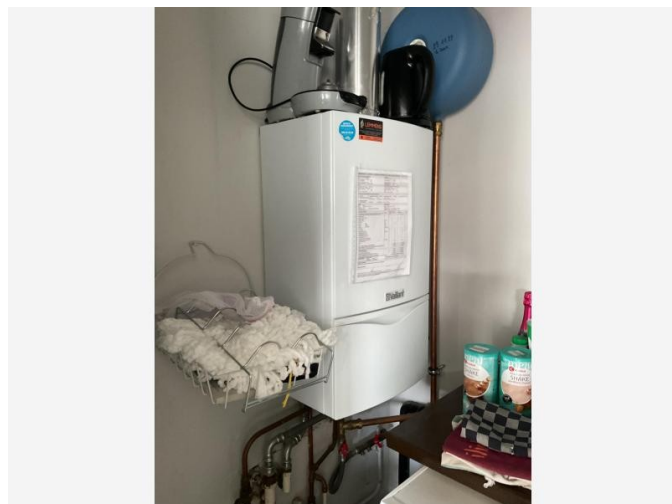
### Fiche 6: CV-ketel (niet verdacht)

| Beschrijving | Notitie | Terug te vinden op plannen |
|---|---|---|
| Fiche 6: CV-ketel (niet verdacht) | De CV-ketel (dichtingen, isolerend materiaal) is niet asbestverdacht. | - |

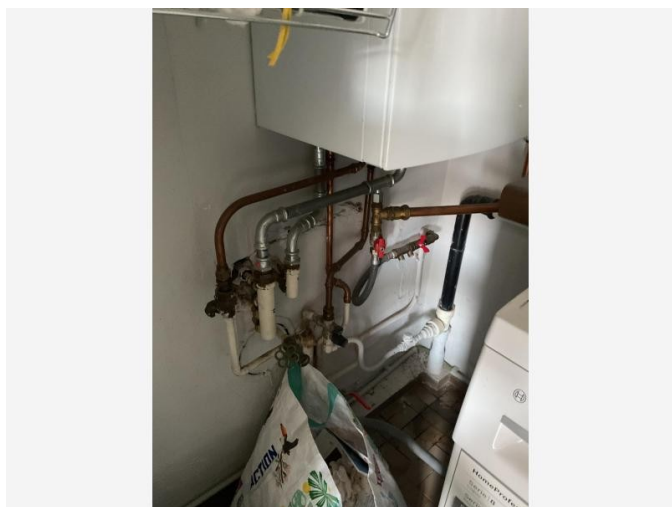
### Fiche 11: Leidingisolatie (niet aanwezig)

| Beschrijving | Notitie | Terug te vinden op plannen |
|---|---|---|
| Fiche 11: Leidingisolatie (niet aanwezig) | Er is geen asbestverdachte leidingisolatie aanwezig. | - |
