# Asbestinventarisatetest

Valkstraat 3/1, 9470 Denderleeuw

Attestnummer : 20260708-000009.000

Uitgegeven op : 08.07.2026

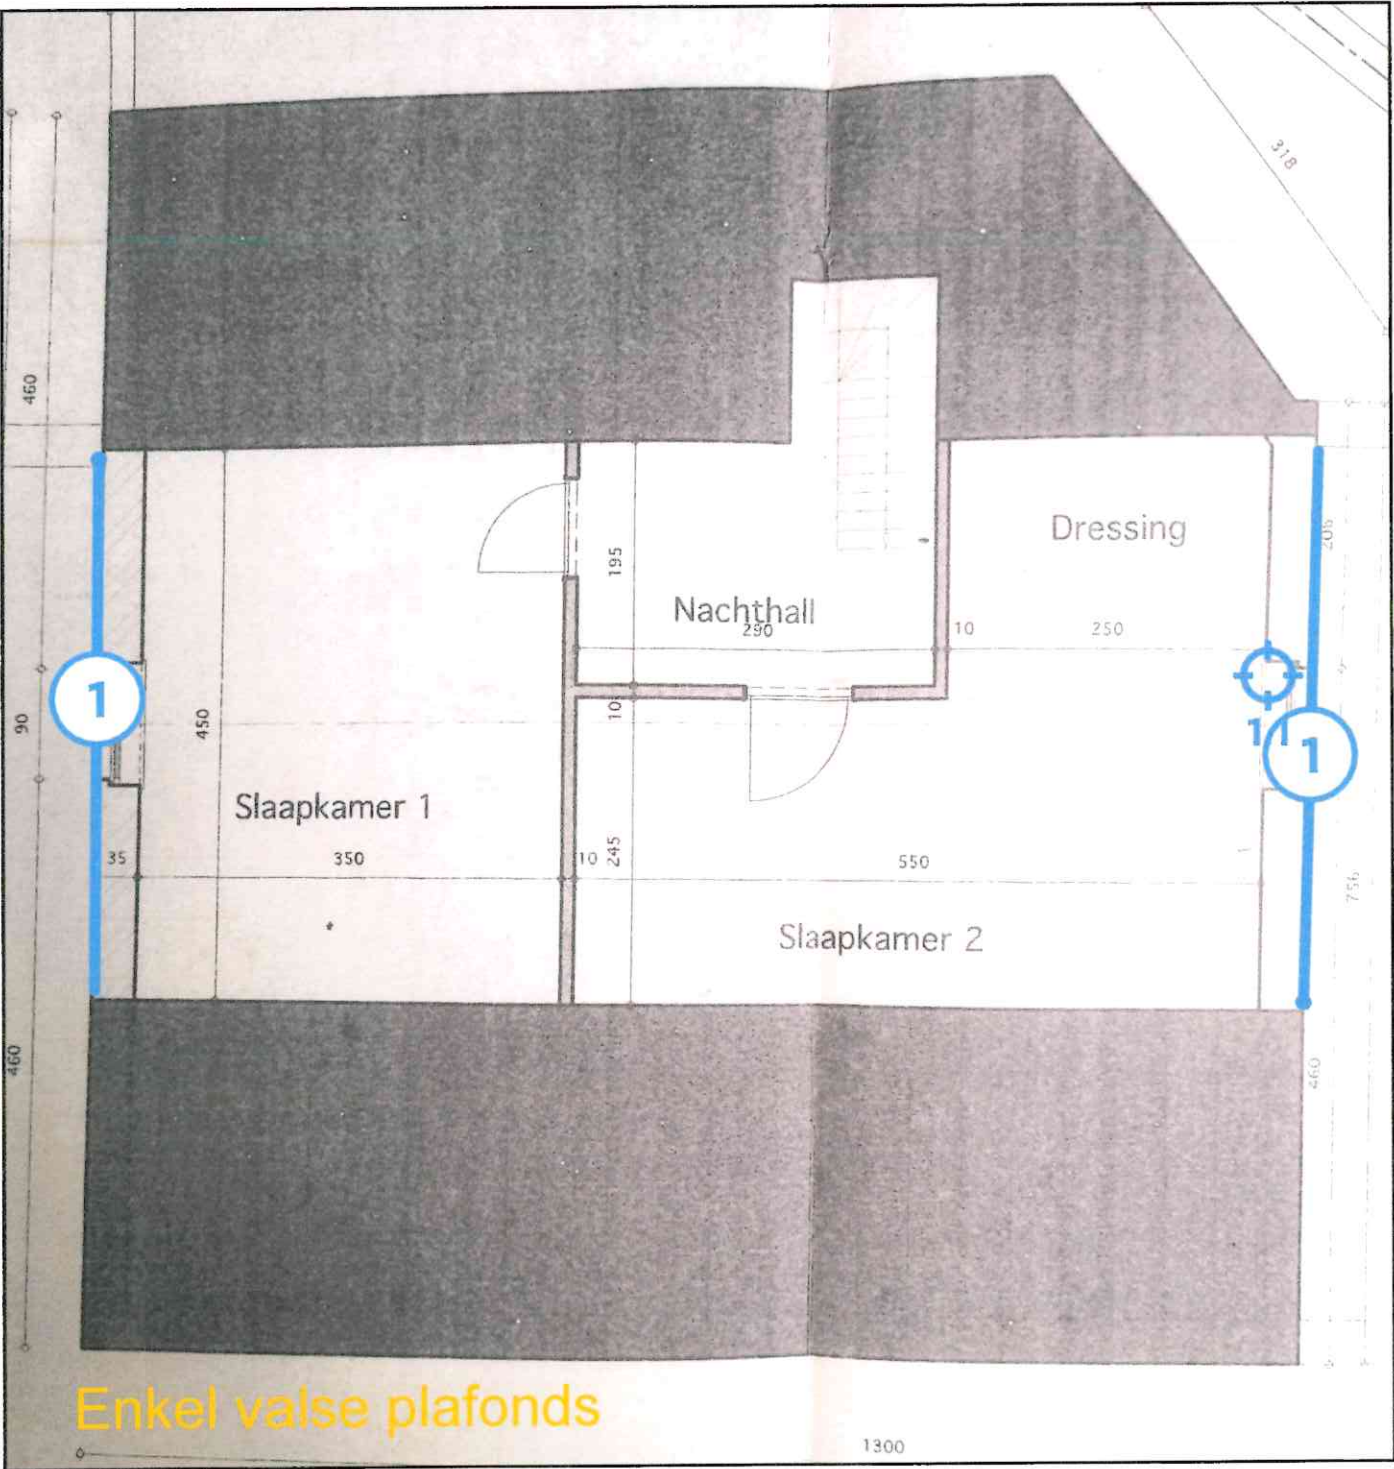
# Plan 1.1: Appartement niv1 plan

| Beschrijving | Type | Actie |
|---|---|---|
| 1. Pleisterwerk muren | Geen asbest | - |
| 1.1 Code: VAL-PLM | Mengmonster | - |

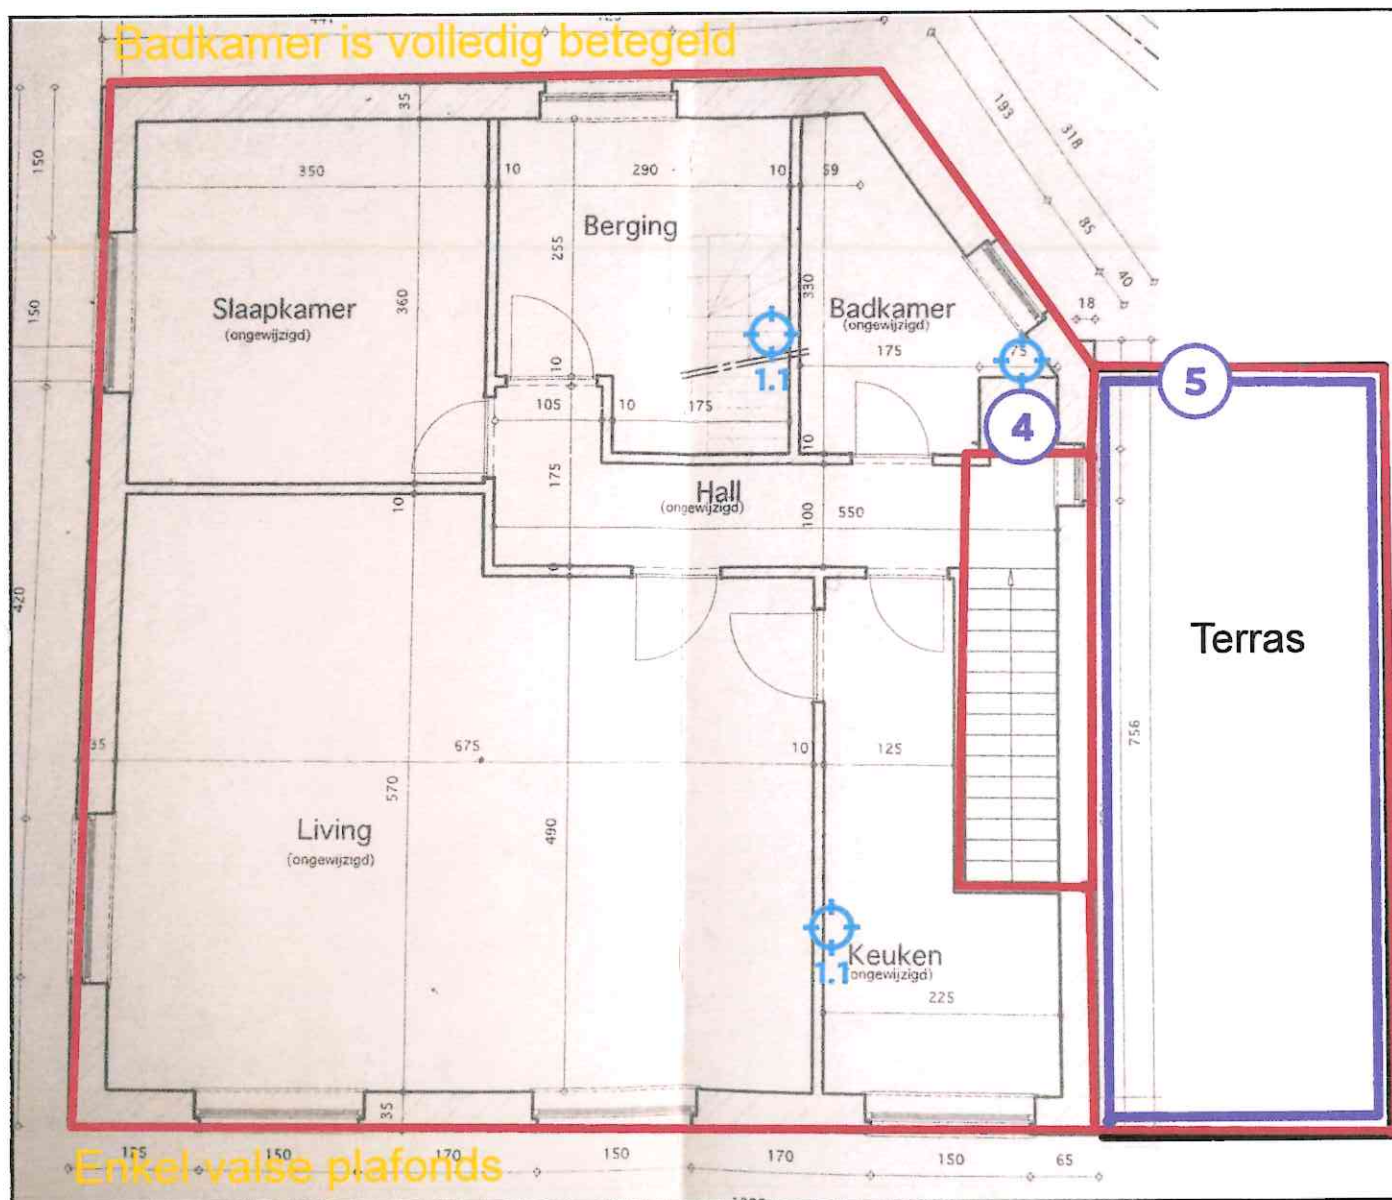
## Plan 1.2: Appartement niv0 plan

| Beschrijving | Type | Actie |
|---|---|---|
| 1. Pleisterwerk muren | Geen asbest | - |
| 1.1 Code: VAL-PLM | Mengmonster | - |
| 3. Pleisterwerk plafond | Overige ruimte of materiaal | - |
| 4. Materialen stookketel | Overige ruimte of materiaal | - |
| 5. Dakbedekking plat dak/terras | Overige ruimte of materiaal | - |

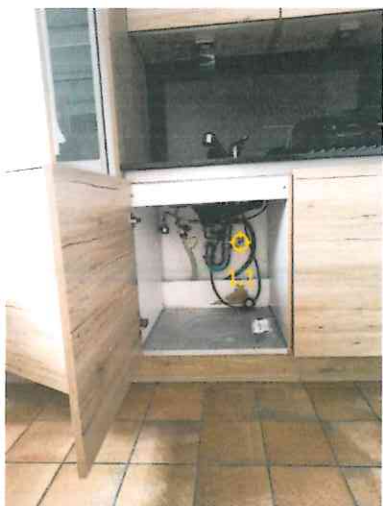
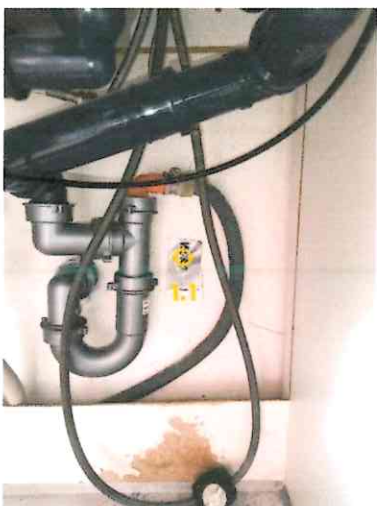
# Fiche 1: Pleisterwerk muren

Geen asbest

## Conclusie

| Opmerking | Alle muren op het niv0 zijn bepleisterd.<br>De badkamer is volledig betegeld.<br>Op het niv1 zijn enkel de buitenmuren bepleisterd. |

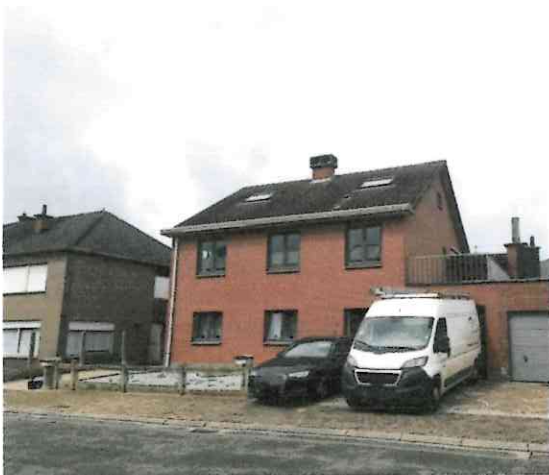
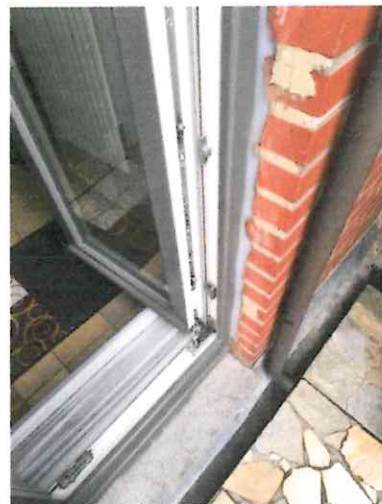
## Fiche 2: Mastiek ramen en deuren

| Beschrijving | Notitie | Terug te vinden op plannen |
|---|---|---|
| Fiche 2: Mastiek ramen en deuren | Alle ramen en deuren zijn gesiliconeerd. | - |

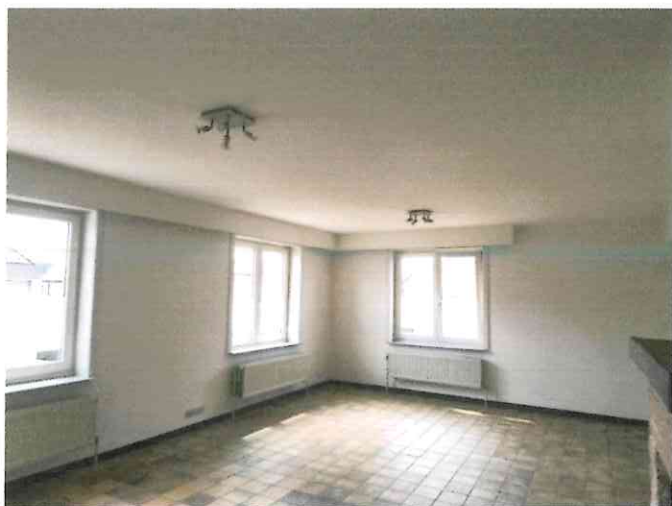
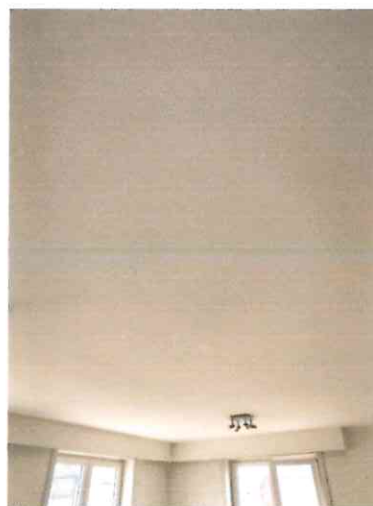
### Fiche 3: Pleisterwerk plafond

| Beschrijving | Notitie | Terug te vinden op plannen |
|---|---|---|
| Fiche 3: Pleisterwerk plafond | Alle plafonds in de duplex zijn valse plafonds.<br><br>Er bestaat wel een mogelijkheid dat er zich asbesthoudend materiaal bevindt achter deze plafonds. | Plan 1.1: Appartement niv1 plan<br>Plan 1.2: Appartement niv0 plan |

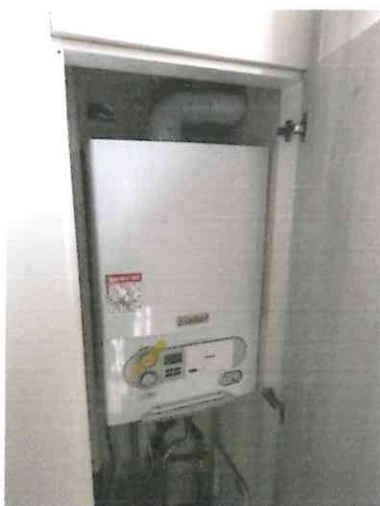
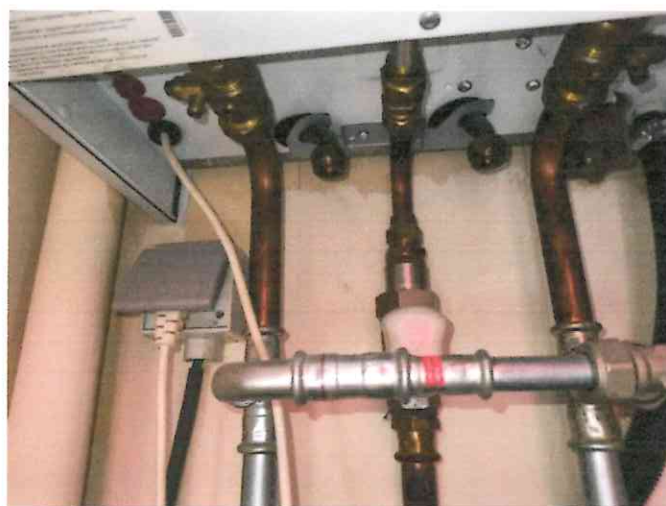
### Fiche 4: Materialen stookketel

| Beschrijving | Notitie | Terug te vinden op plannen |
|---|---|---|
| Fiche 4: Materialen stookketel | De cv ketel is vrij recent. | Plan 1.2: Appartement niv0 plan |

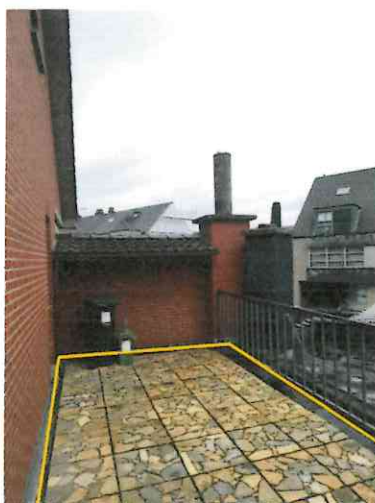
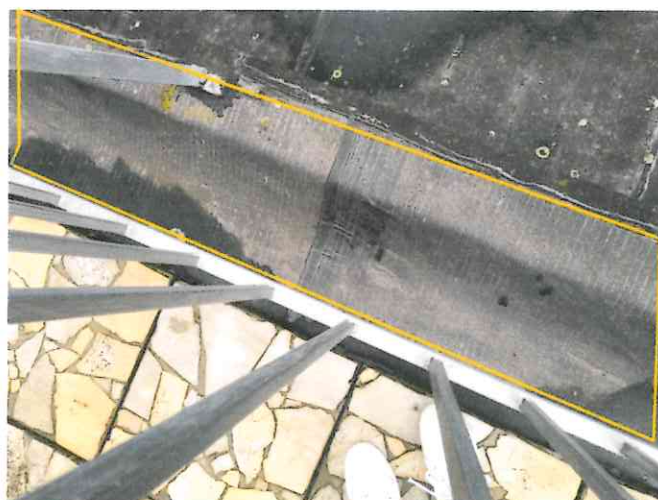
### Fiche 5: Dakbedekking plat dak/terras

| Beschrijving | Notitie | Terug te vinden op plannen |
|---|---|---|
| Fiche 5: Dakbedekking plat dak/terras | Aan de randen van het plat dak/terras zijn niet asbestverdachte bitumen (Derbigum) waarneembaar.<br><br>Er is een sterk vermoeden dat deze bitumen ook onder het terras doorlopen.<br><br>Onderliggende lagen kunnen echter wel asbesthoudend zijn.<br><br>Staalname is noodzakelijk om deze lagen uit te sluiten als asbesthoudend. | Plan 1.2: Appartement niv0 plan |

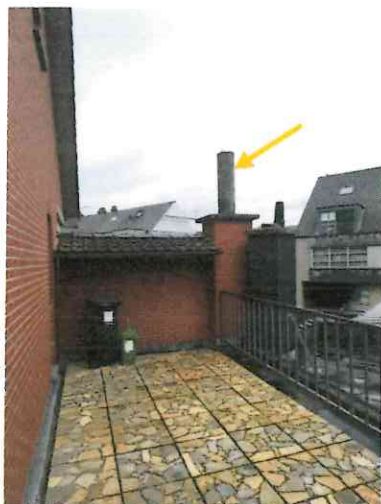
## Fiche 6: Materialen van rookgaskanalen

| Beschrijving | Notitie | Terug te vinden op plannen |
|---|---|---|
| Fiche 6: Materialen van rookgaskanalen | Op het terras werd een asbestverdacht rookgaskanaal waargenomen maar dit behoort tot het appartement op het gelijkvloers. | - |
