# Asbestinventarisatetest

Rankenlaan 6, 3620 Lanaken

Attestnummer : 20260810-000037.000

Uitgegeven op : 10.08.2026

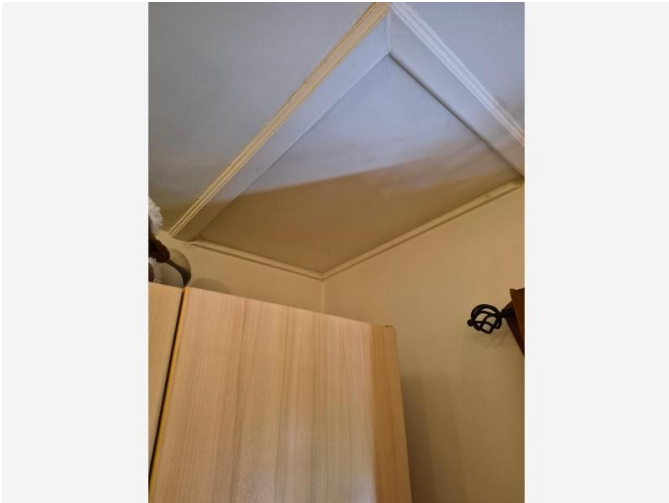
*Situeringfoto*

**Reden:** Slotvaste toegangspoort, -deur of -luik

**Uitleg van de asbestdeskundige:** Het zolderluik is volledig afgekit met siliconen.

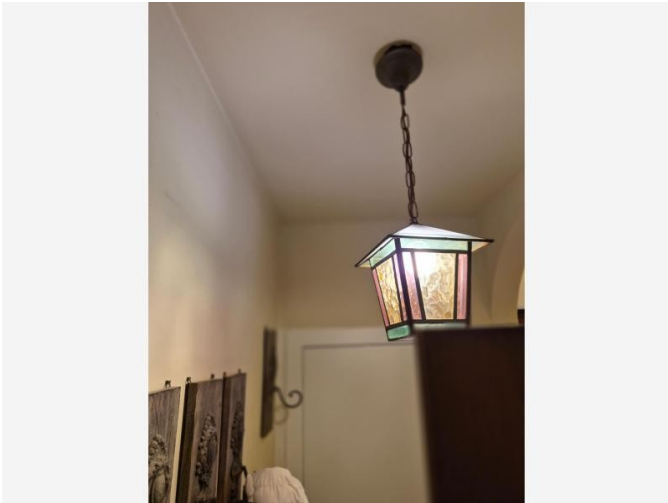
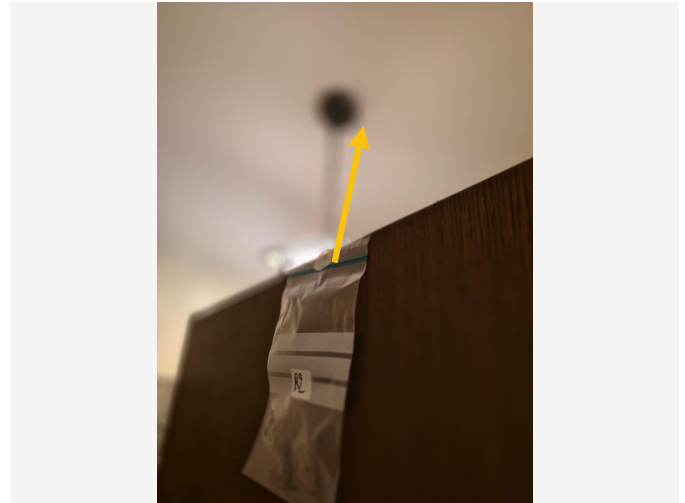
## Fiche 2: Bepleistering plafonds

Geen asbest

| # | Type | Referentie | Resultaat |
|---|---|---|---|
| 2.1 | Mengmonster | R2 | Geen asbest |

| Opmerking | <p>Enkel op gv zijn de plafonds zichtbaar bepleisterd. Op de verdieping zijn er overal valse plafonds uit gyproc.</p> <p>De hoeveelheid is een zo nauwkeurig mogelijke opmeting. Hieraan kunnen evenwel geen rechten worden ontleend. Waar mogelijk, wordt staalname uitgevoerd conform het inspectieprotocol: in een droge ruimte zoals een slaapkamer, in een natte ruimte zoals een keuken of badkamer, in een traphal en in een stookruimte.</p> |

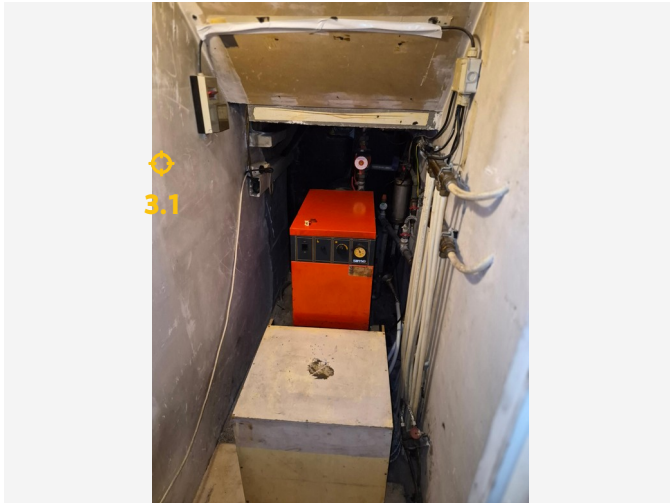
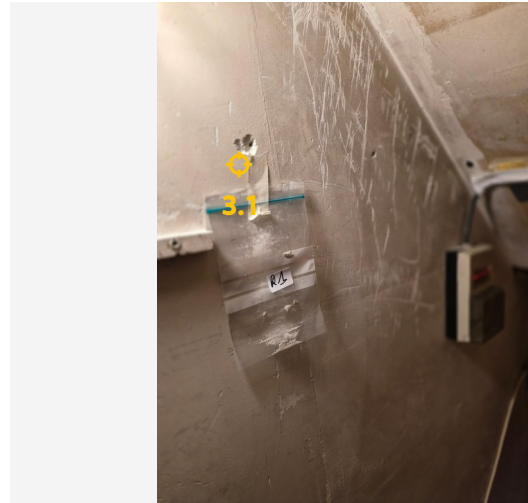
## Fiche 3: bepleistering muren

Geen asbest

| # | Type | Referentie | Resultaat |
|---|---|---|---|
| 3.1 | Mengmonster | R1 | Geen asbest |

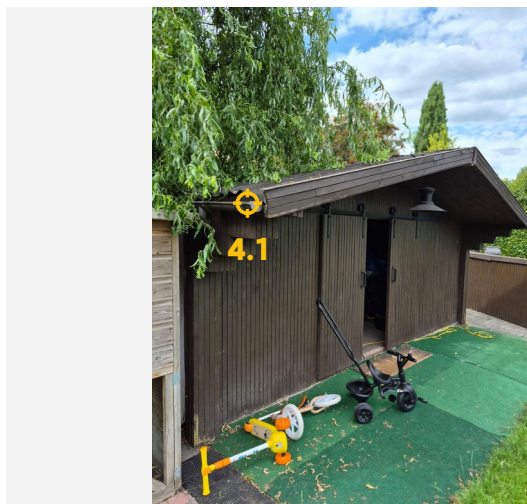
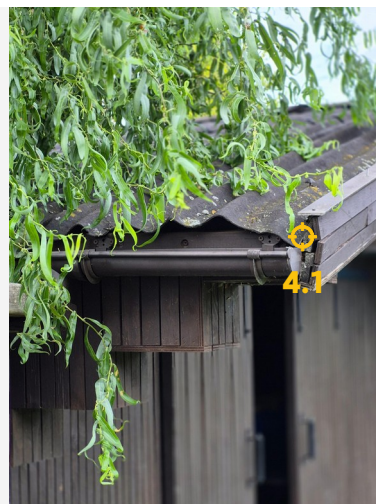
## Fiche 4: dakbedekking tuinhuis

Geen asbest

| # | Type | Referentie | Resultaat |
|---|---|---|---|
| 4.1 | Puntmonster | R3 | Geen asbest |

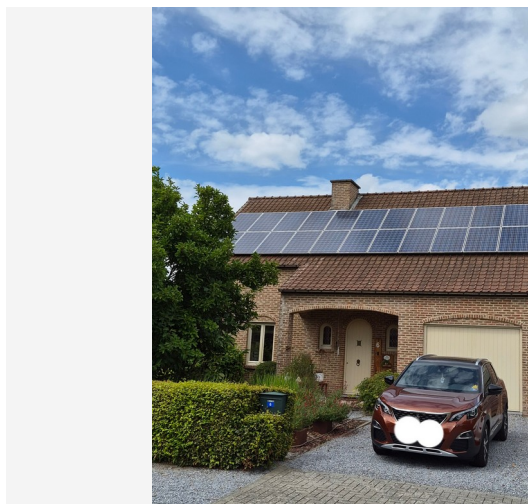
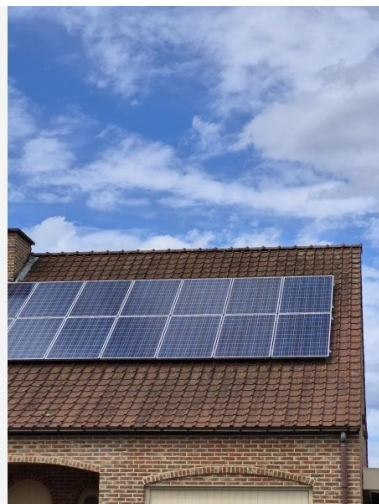
### Fiche 5: dakbedekking woning

| Beschrijving | Notitie | Terug te vinden op plannen |
|---|---|---|
| Fiche 5: dakbedekking woning | Dakbedekking bestaat uit dakpannen. | Plan 1.3: dak |

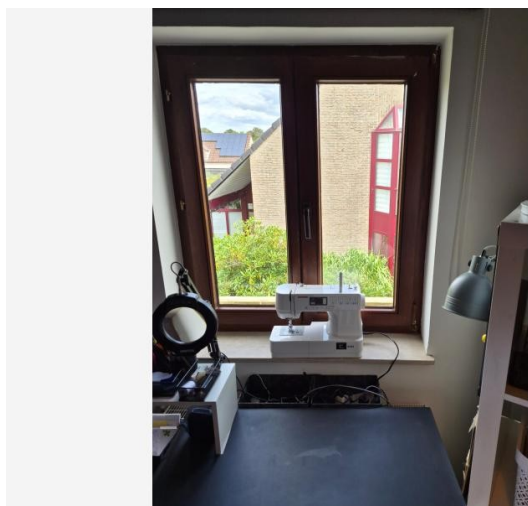
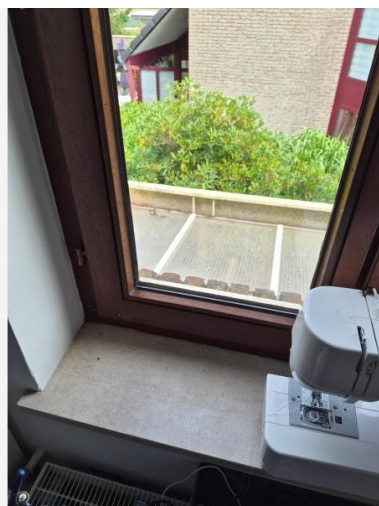
### Fiche 6: Kit aan de ramen

| Beschrijving | Notitie | Terug te vinden op plannen |
|---|---|---|
| Fiche 6: Kit aan de ramen | De kit aan de ramen is niet asbestverdacht. Alle ramen werden gecontroleerd. | - |

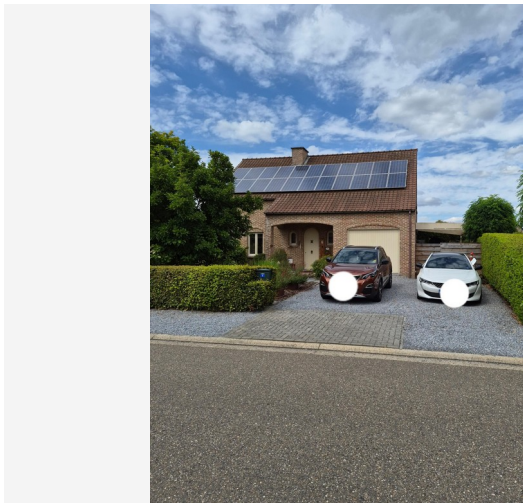
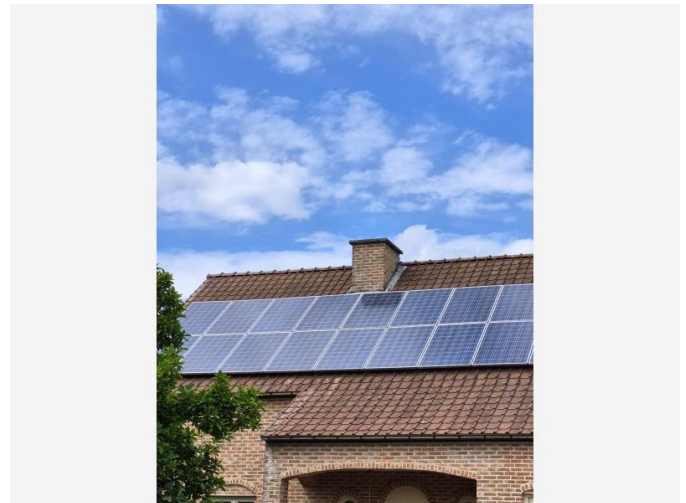
## Fiche 7: rookgaskanalen

| Beschrijving | Notitie | Terug te vinden op plannen |
|---|---|---|
| Fiche 7: rookgaskanalen | Schouw opgebouwd uit boulitblokken. Factuur in bijlage. | Plan 1.3: dak |

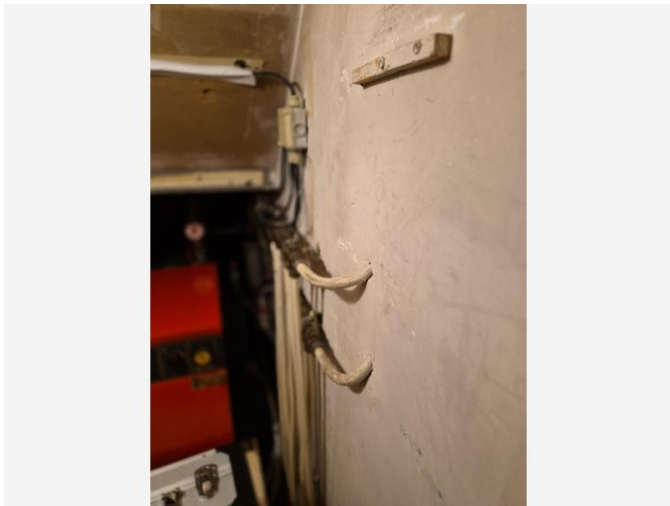
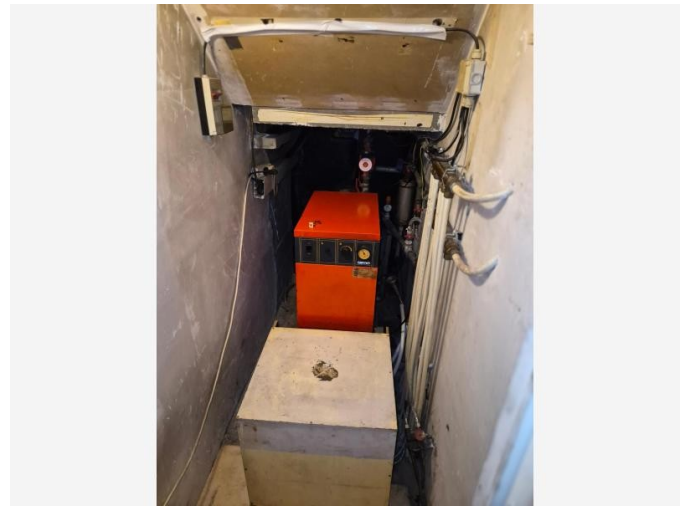
### Fiche 8: cv ketel

| Beschrijving | Notitie | Terug te vinden op plannen |
|---|---|---|
| Fiche 8: cv ketel | Er kunnen asbesverdachte materialen (dichtingen, isolerend materiaal) in de cv-ketel aanwezig zijn indien deze dateert van voor 2001. | Plan 1.1: gv |
