# Asbestinventarisatetest

Vuurkruisenstraat 20, 2300 Turnhout

Attestnummer : 20260829-000117.000

**Asbestveilig** (maar mogelijk niet asbestvrij)

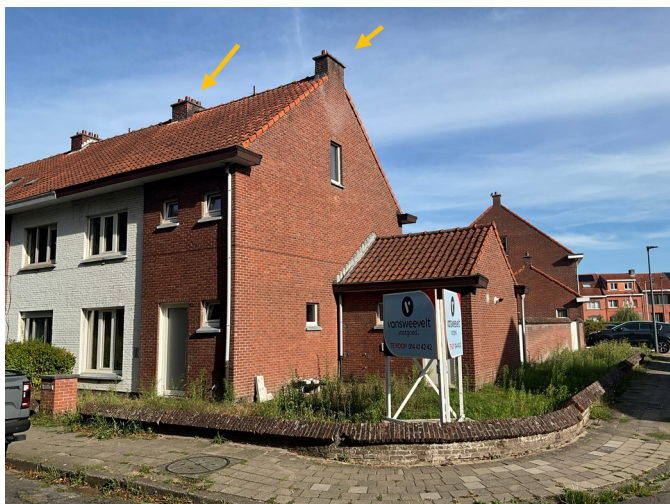
Situeringsfoto

**Reden:** Het te onderzoeken materiaal situeert zich hoger dan 3,50 m te rekenen vanaf een veilige ondergrond

**Uitleg van de asbestdeskundige:** Bij werken (dak of reiniging schouw) kan een stelling geplaatst worden, het is niet duidelijk of er asbestverdachte materialen aanwezig zijn in/rond de schouw.

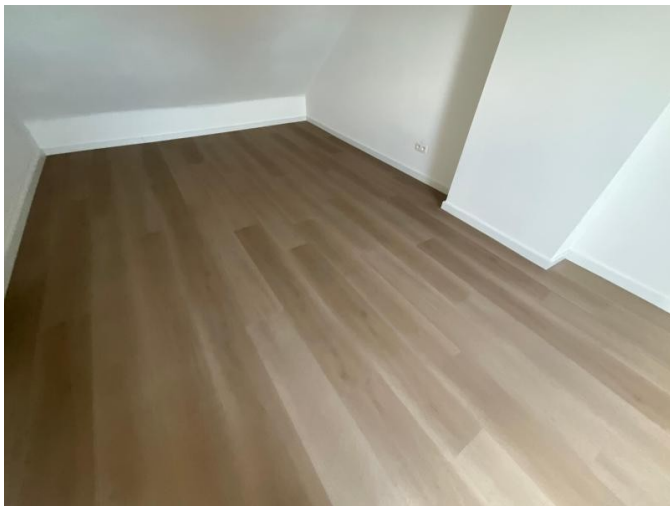
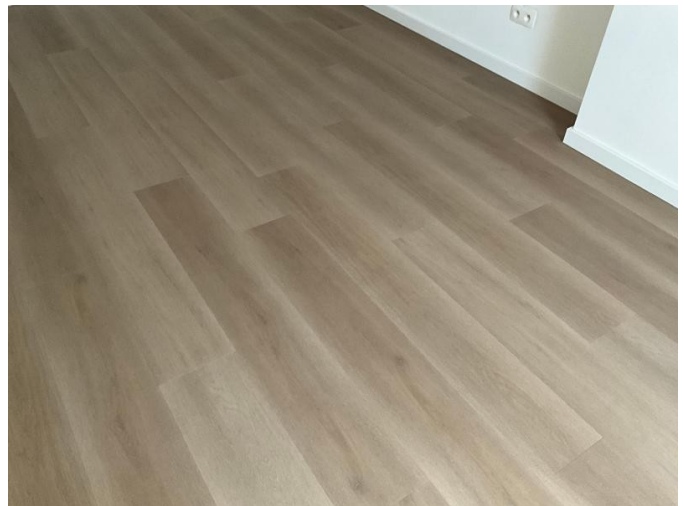
De laminaat vloer is niet asbest verdacht, het is niet gekend wat eronder bevindt, bij vloer werken extra controle aangewezen.

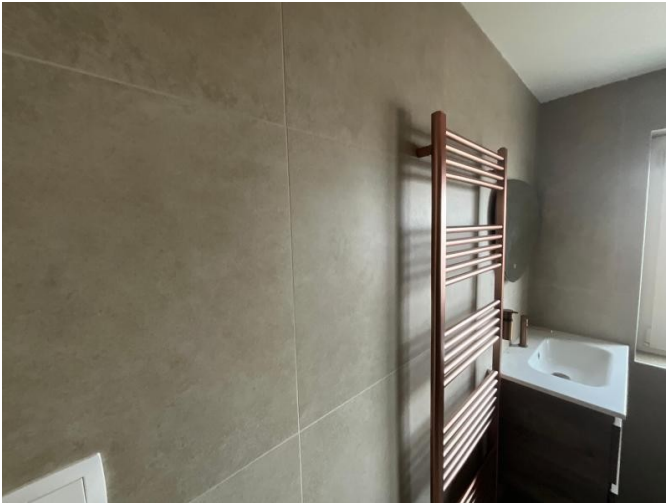
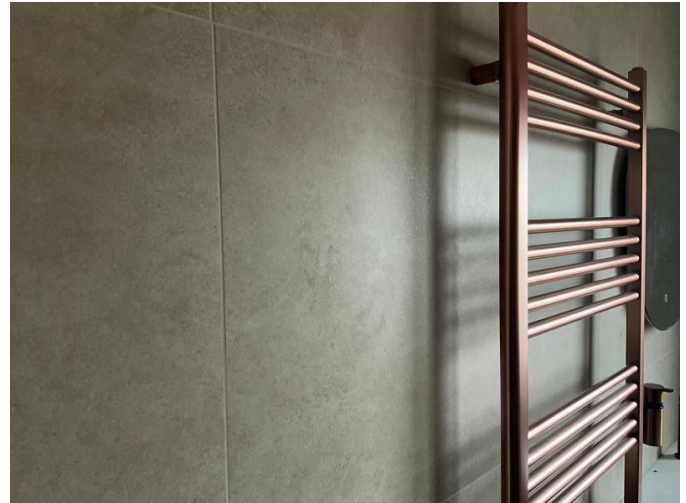
In het inspectieprotocol is een monsternamen van tegellijm verplicht om dit te identificeren als niet-asbesthoudend. Er waren geen facturen ter beschikking die bevestigen dat de tegels na 2001 waren geplaatst. Er waren geen bestaande beschadigingen aan de wandtegels om de lijm voldoende te kunnen inspecteren. Om dit af te toetsen is het aangewezen om bij eventuele renovatiewerken aan de tegels verder onderzoek/staalname te laten uitvoeren ter controle.

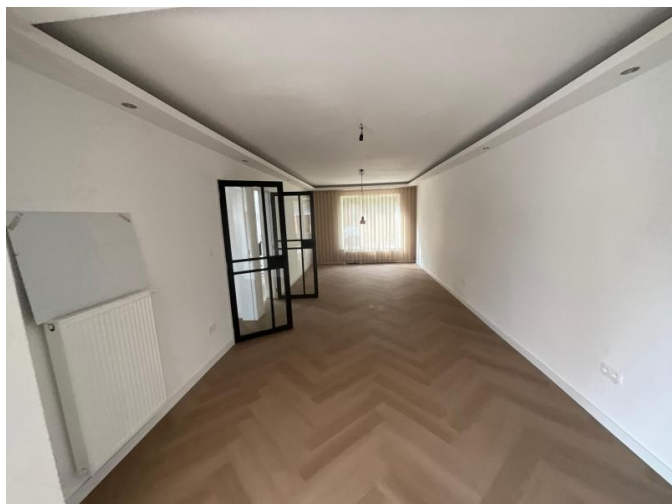
Situeringsfoto

In het verleden werd vaak asbesthoudende zwarte lijm gebruikt voor het vastlijmen van parkettegels/vloer .

Er waren geen losliggende planken of beschadigingen.

Hoewel de vloer een nieuw parket betreft kunnen hieronder lijmrestanten aanwezig zijn.

Bij renovatie extra controle uit te voeren.

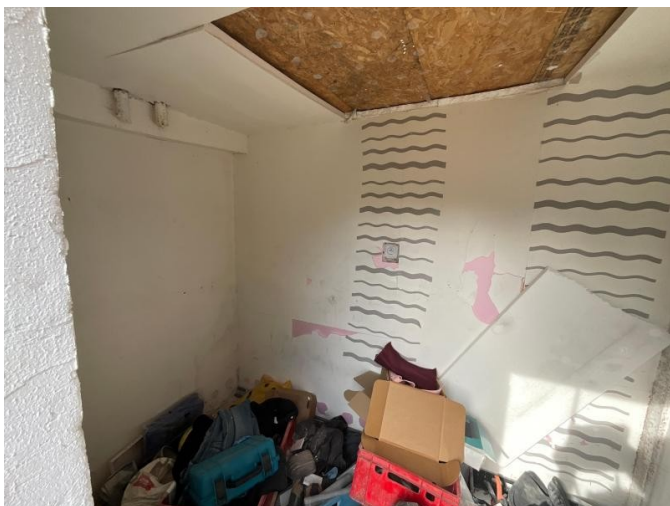
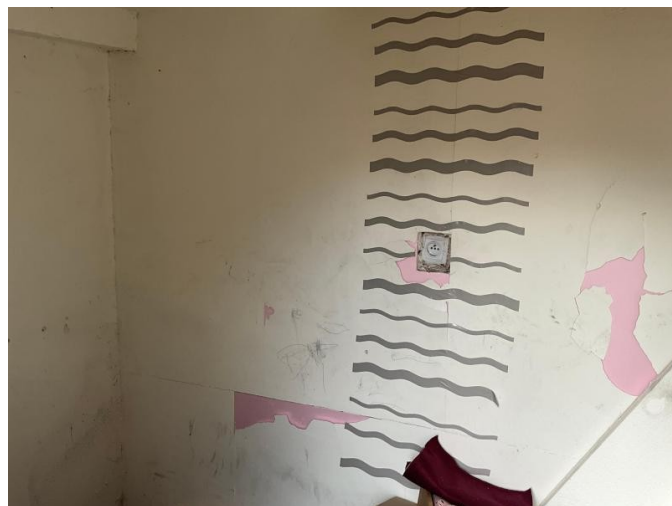
Er zijn wanden afgewerkt met valse wanden. Het is niet duidelijk of er pleisterwerk of ander verdacht asbestmateriaal aanwezig is achter / op deze valse wanden, het is aangewezen om bijkomend onderzoek uit te voeren bij werken. Zonder destructieve handeling is het niet mogelijk om na te gaan of er asbesthoudende materialen aanwezig zijn achter de wand afwerking. Als bij sloop of renovatie blijkt dat er achter deze wanden nog pleisterwerk of asbest verdachte toepassingen aanwezig zijn, moet dit bemonsterd worden.

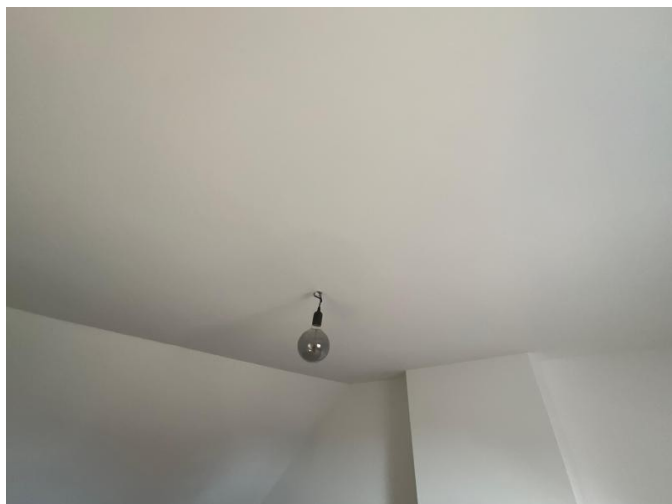
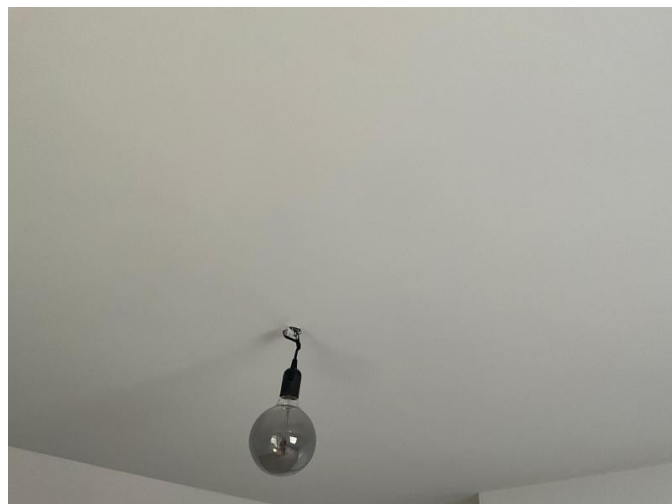
Er zijn plafonds afgewerkt met valse plafonds. Het is niet duidelijk of er pleisterwerk of ander verdacht asbestmateriaal aanwezig is achter / op deze valse plafonds, het is aangewezen om bijkomend onderzoek uit te voeren bij werken. Zonder destructieve handeling is het niet mogelijk om na te gaan of er asbesthoudende materialen aanwezig zijn achter de plafond afwerking. Als bij sloop of renovatie blijkt dat er achter deze plafonds nog pleisterwerk of asbest verdachte toepassingen aanwezig zijn, moet dit bemonsterd worden.

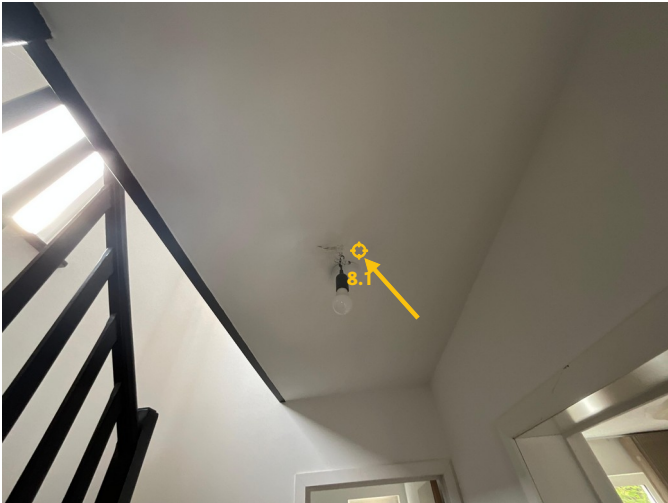
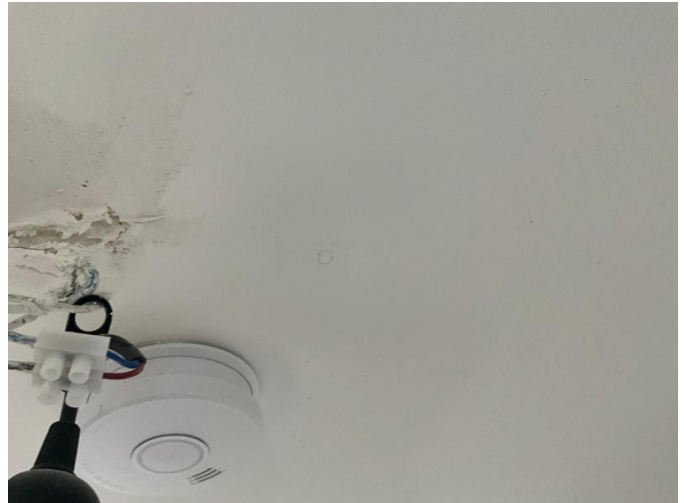
## Fiche 8: Plafondpleister

Geen asbest

| # | Type | Referentie | Resultaat |
|---|---|---|---|
| 8.1 | Mengmonster | 2 | Geen asbest |

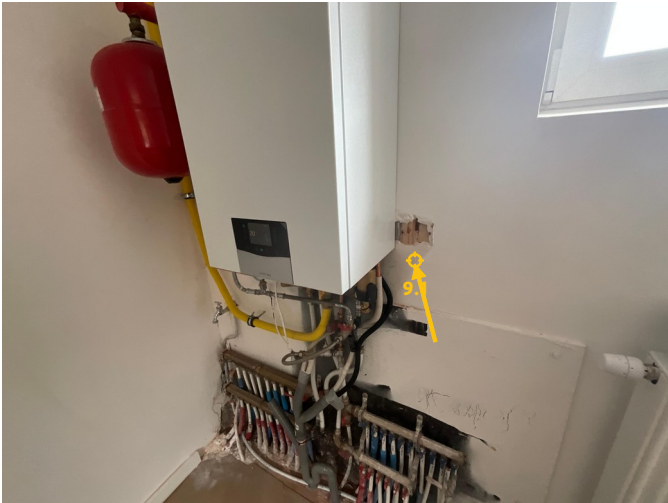
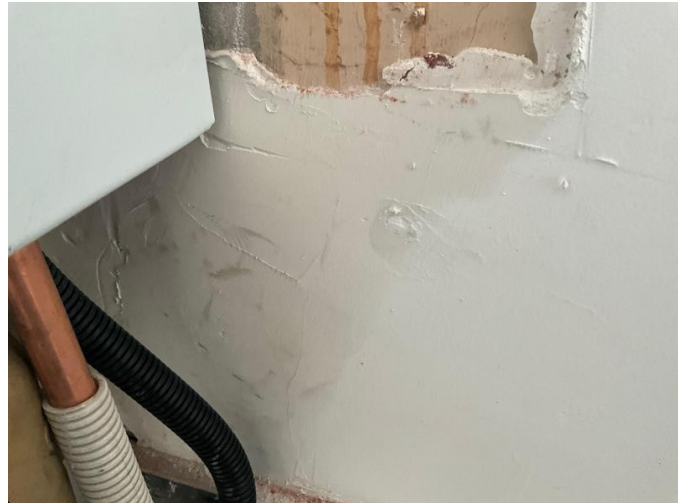
## Fiche 9: Muurpleister

Geen asbest

| # | Type | Referentie | Resultaat |
|---|---|---|---|
| 9.1 | Mengmonster | 1 | Geen asbest |

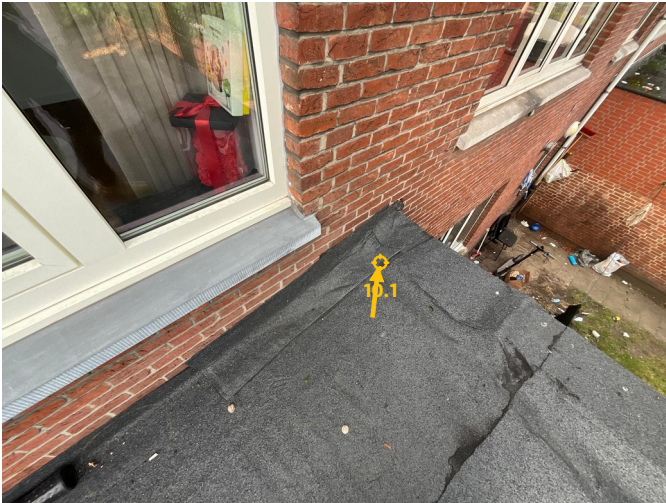
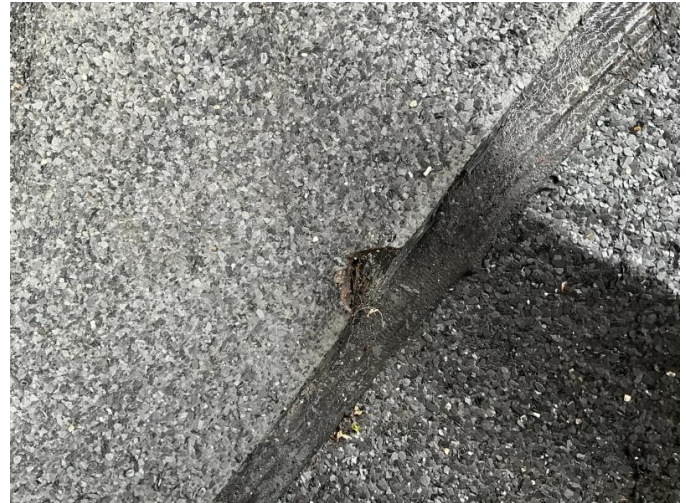
## Fiche 10: Roofing (met staalname)

Geen asbest

| # | Type | Referentie | Resultaat |
|---|---|---|---|
| 10.1 | Puntmonster | 3 | Geen asbest |

| Opmerking | <p>Er werd een staal genomen aan een uitstekend stuk roofing waardoor de waterdichtheid niet in het gedrang komt.</p> <p>Er kan niet uitgesloten worden dat er onderlagen aanwezig zijn (bij dakwerken extra controle aangewezen)</p> <p>De vermelde oppervlaktes, diktes en volumes betreffen een beredeneerde schatting. Er worden geen rechten verleend aan deze oppervlaktes/diktes/volumes.</p> |

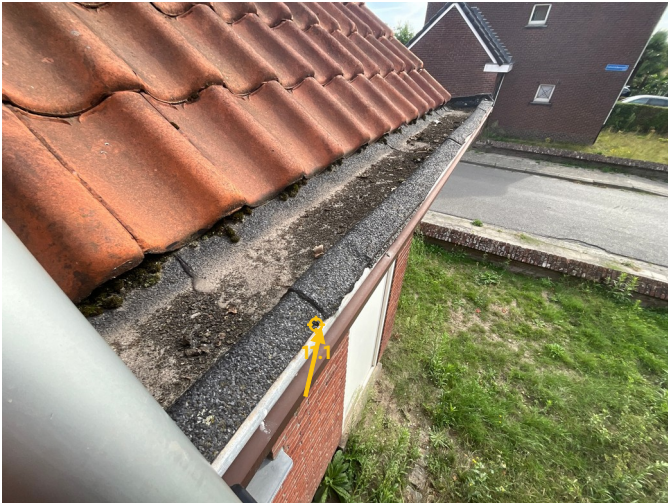
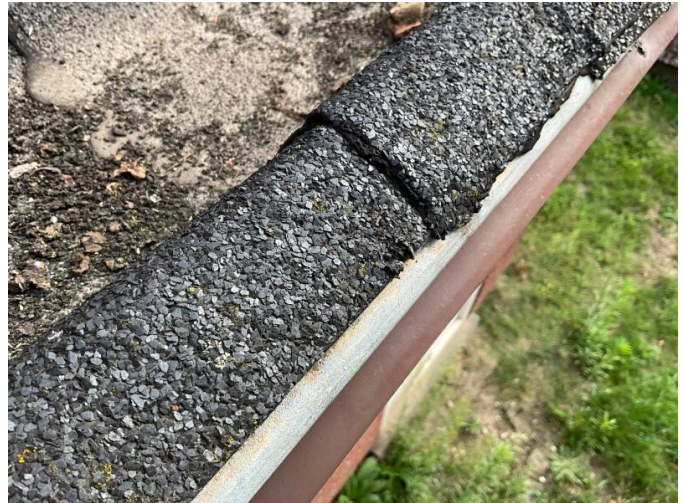
## Fiche 11: Dakgoot roofing (met staalname)

Geen asbest

| # | Type | Referentie | Resultaat |
|---|---|---|---|
| 11.1 | Puntmonster | 5 | Geen asbest |

| Opmerking | <p>Er werd een staal genomen aan een uitstekend stuk roofing waardoor de waterdichtheid niet in het gedrang komt.</p> <p>Het is niet duidelijk of er asbestverdachte onderlagen aanwezig zijn. Extra controle/staalname aangewezen bij renovatiewerken. De vermelde oppervlaktes, diktes en volumes betreffen een beredeneerde schatting. Er worden geen rechten verleend aan deze oppervlaktes/diktes/volumes.</p> |

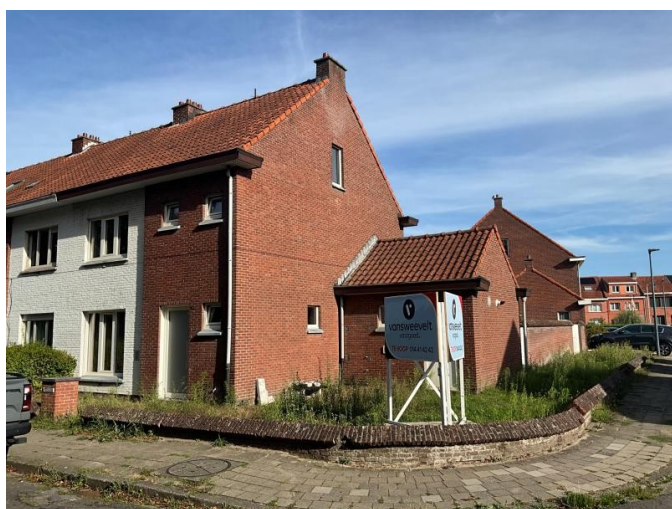
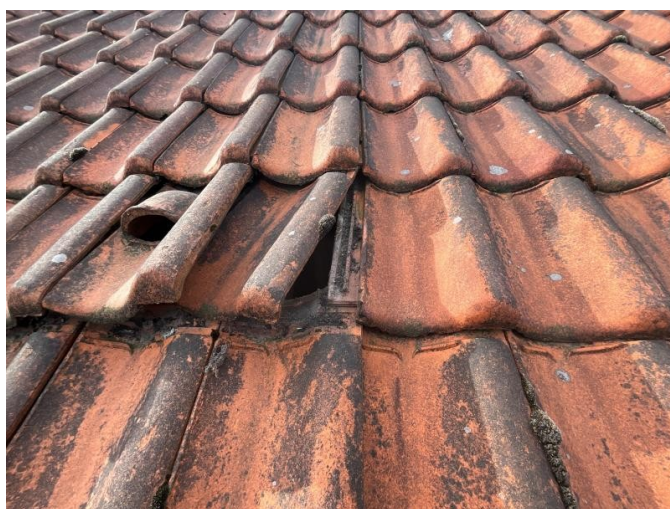
### Fiche 12: Dakbedekking niet verdacht.

| Beschrijving | Notitie | Terug te vinden op plannen |
|---|---|---|
| Fiche 12: Dakbedekking niet verdacht. | De dakbedekking wordt gecontroleerd. deze bestaat uit pannen en bevat geen asbest verdachte materialen. | Plan 1.1: Woning: daken / schouwen |

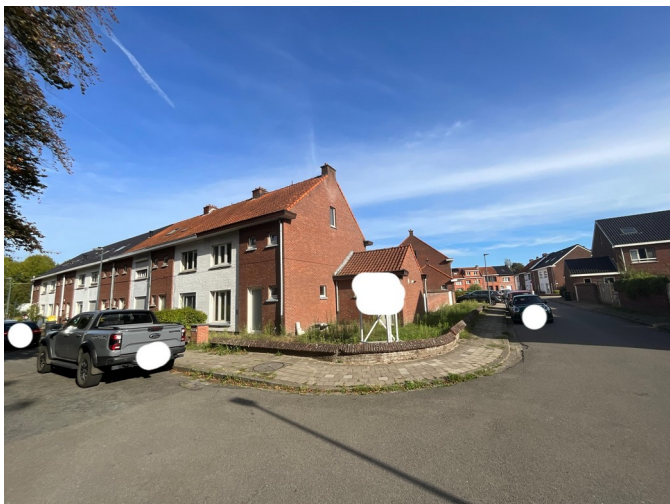
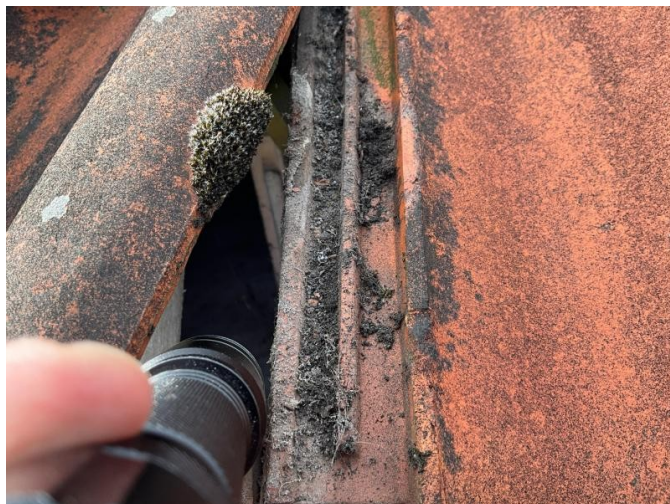
## Fiche 13: Onderdak niet verdacht

| Beschrijving | Notitie | Terug te vinden op plannen |
|---|---|---|
| Fiche 13: Onderdak niet verdacht | Het dak werd gecontroleerd (via een dakraam, optillen van een dakpan). Er is geen verdacht onderdak vastgesteld.<br><br>Deze handeling is een steekproef, er is geen garantie dat het volledige dak met éénzelfde materiaal is opgebouwd. Dit kan enkel via destructief onderzoek vastgesteld worden. | Plan 1.2: Woning: onderdak |

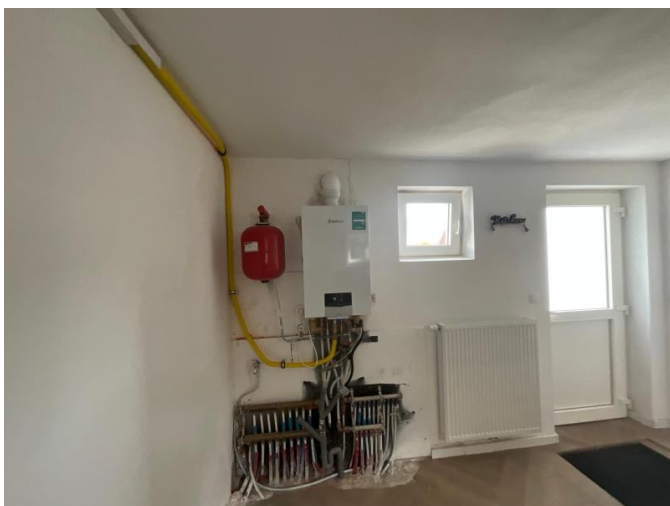
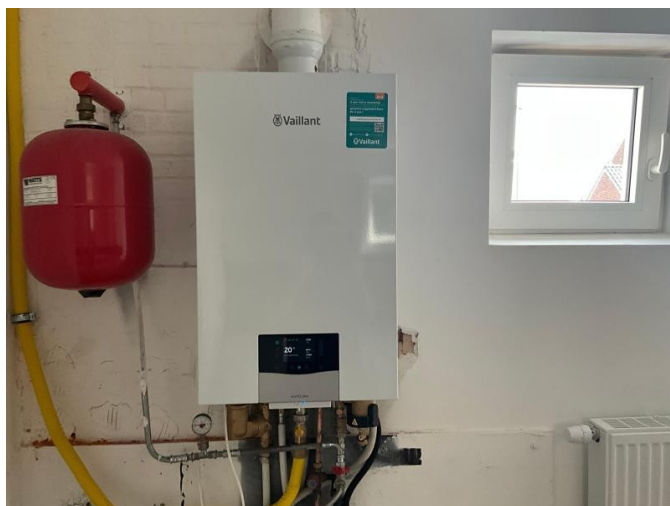
## Fiche 14: CV Ketel niet verdacht

| Beschrijving | Notitie | Terug te vinden op plannen |
|---|---|---|
| Fiche 14: CV Ketel niet verdacht | De CV ketel werd gecontroleerd en is niet asbest verdacht geen risico bouwjaar. | Plan 1.4: GLV: HVAC / niet waarneembaar |

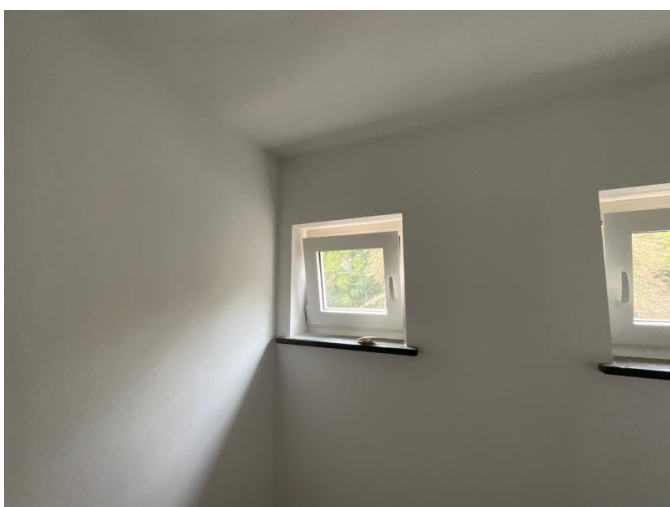
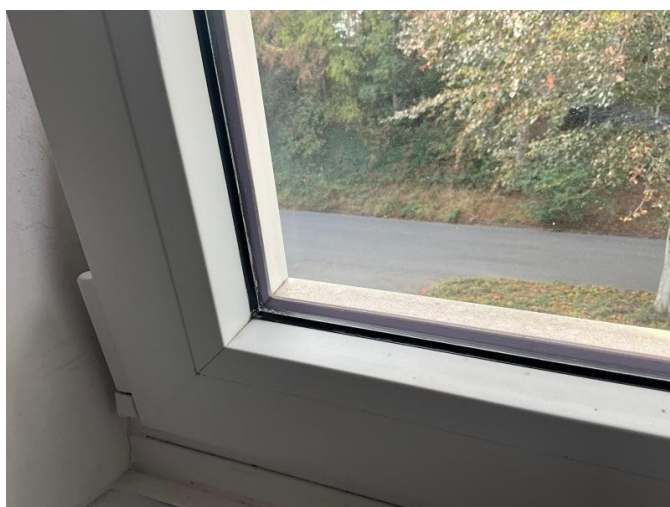
## Fiche 15: Kit niet verdacht (visueel vastgesteld)

| Beschrijving | Notitie | Terug te vinden op plannen |
|---|---|---|
| Fiche 15: Kit niet verdacht (visueel vastgesteld) | De gebruikte siliconen kit is niet asbestverdacht | - |
