# Asbestinventarisatetest

Cobdenstraat 27, 2018 Antwerpen

**Asbestveilig** (maar mogelijk niet asbestvrij)

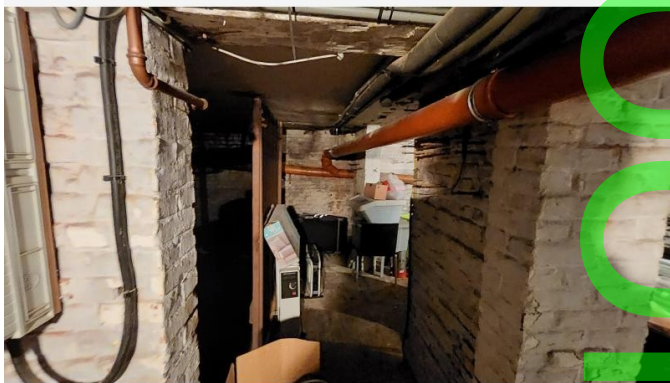
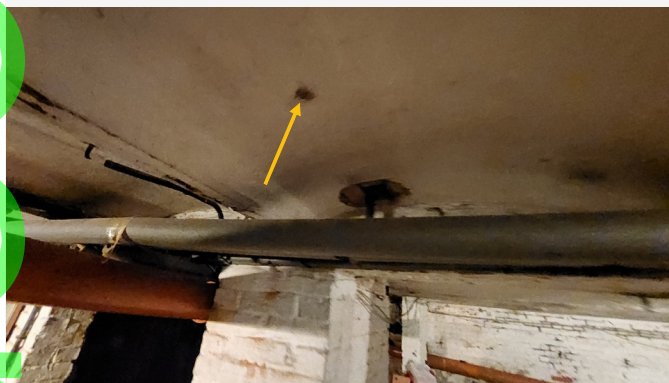
### Conclusie

Geen asbest

| # | Type | Referentie | Resultaat |
|---|---|---|---|
| 1.1 | Mengmonster | 26/8/26-A2 | Geen asbest |

| Beschrijving | Pleisterwerk plafond (kelder) |
| Opmerking | Doorheen de woning zijn de plafonds opgetrokken in gipsplaten. Er werd enkel pleisterwerk op het plafond vastgesteld in de kelder. |

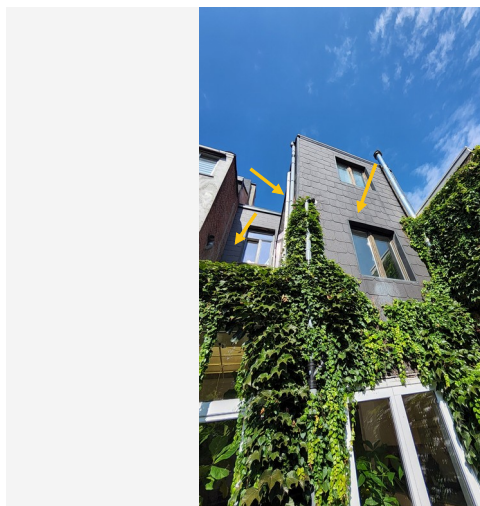
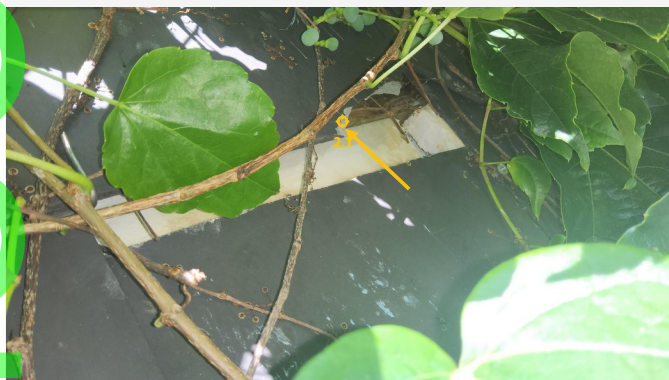
### Conclusie

Geen asbest

| # | Type | Referentie | Resultaat |
|---|---|---|---|
| 2.1 | Puntmonster | 26/8/26-A4 | Geen asbest |

| Beschrijving | Leien achtergevel |

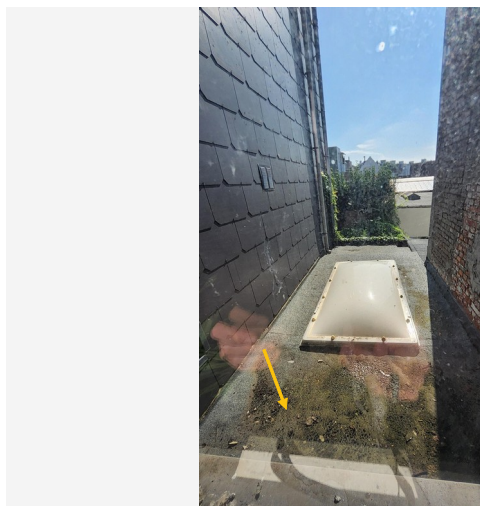
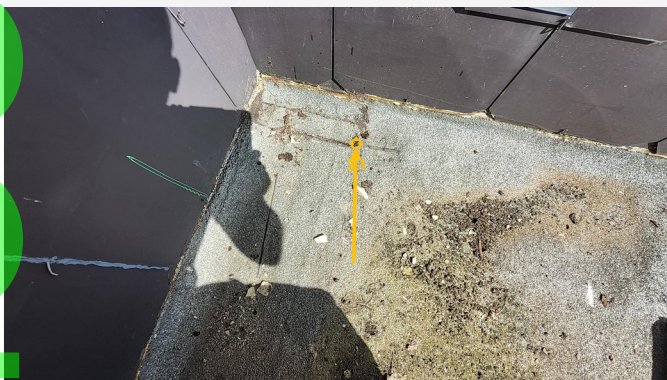
## Fiche 3: Roofing plat dak

### Conclusie

Geen asbest

| # | Type | Referentie | Resultaat |
|---|---|---|---|
| 3.1 | Puntmonster | 26/8/26-A3 | Geen asbest |

| Beschrijving | Roofing plat dak |
| Opmerking | Het lage platte dak heeft roofing als dakbedekking. Het hoge platte dak heeft EPDM als dakbedekking, dit is niet asbestverdacht. |

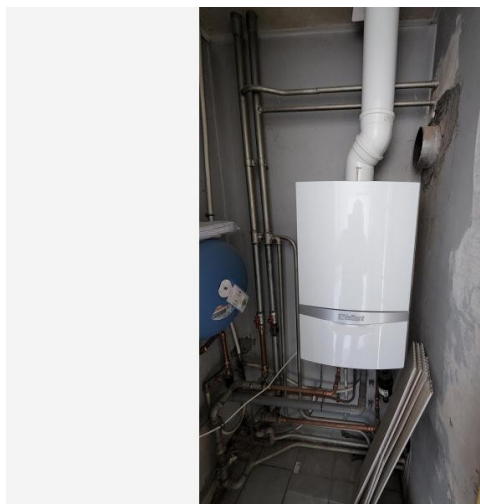
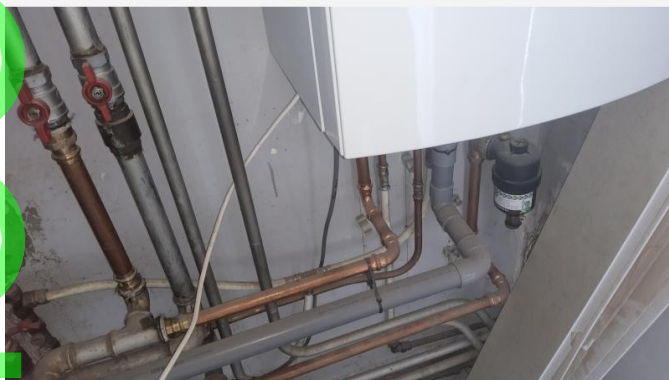
## Conclusie

Geen asbest

| # | Type | Referentie | Resultaat |
|---|---|---|---|
| 4.1 | Mengmonster | 26/8/26-A1 | Geen asbest |

| Beschrijving | Pleisterwerk muren |
| Opmerking | Staalname: Hal, Keuken, slaapkamer en bij cv installatie |

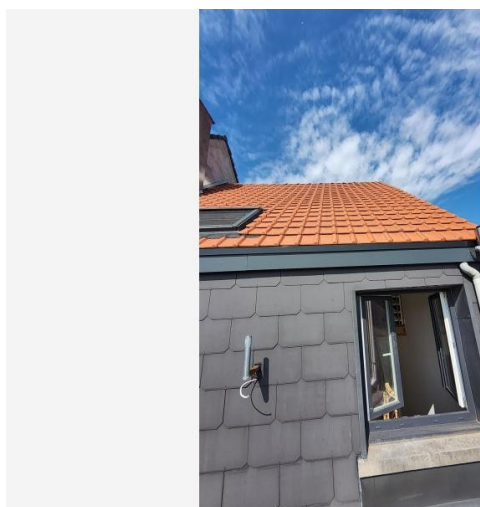
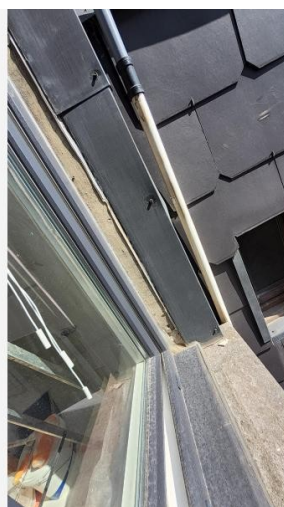
### Fiche 5: Geen verdachte mastiek aanwezig

| Beschrijving | Notitie | Terug te vinden op plannen |
|---|---|---|
| Fiche 5: Geen verdachte mastiek aanwezig | Er werd geen verdachte kit laag vastgesteld op de wandopeningen. De wandopeningen zijn afgekit met silicone, zowel tussen muur en profiel als tussen profiel en glasblad. | - |

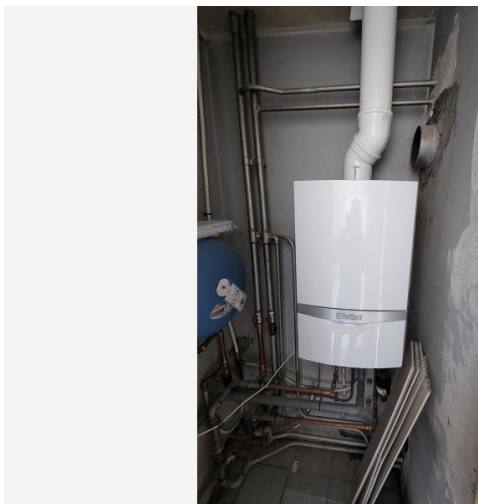
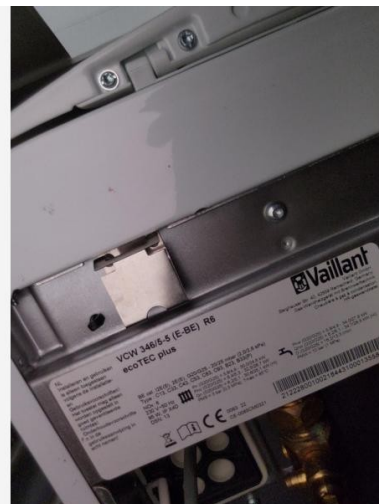
## Fiche 6: Recente cv installatie

| Beschrijving | Notitie | Terug te vinden op plannen |
|---|---|---|
| Fiche 6: Recente cv installatie | De cv installatie dd van 2010. | - |

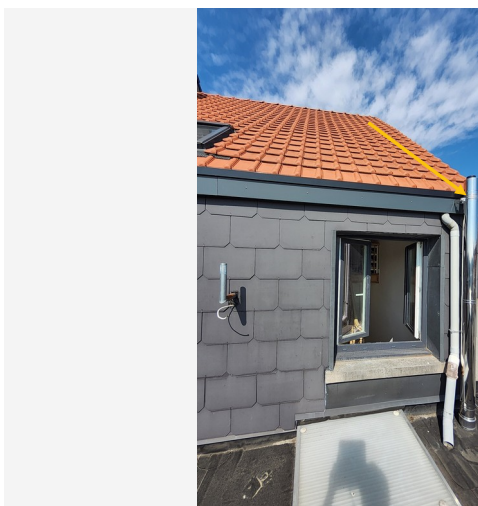
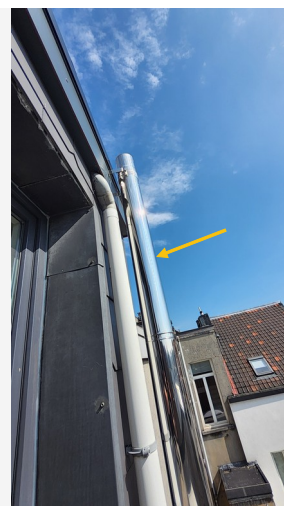
## Fiche 7: Geen verdacht rookgaskanaal vastgesteld

| Beschrijving | Notitie | Terug te vinden op plannen |
|---|---|---|
| Fiche 7: Geen verdacht rookgaskanaal vastgesteld | - | - |

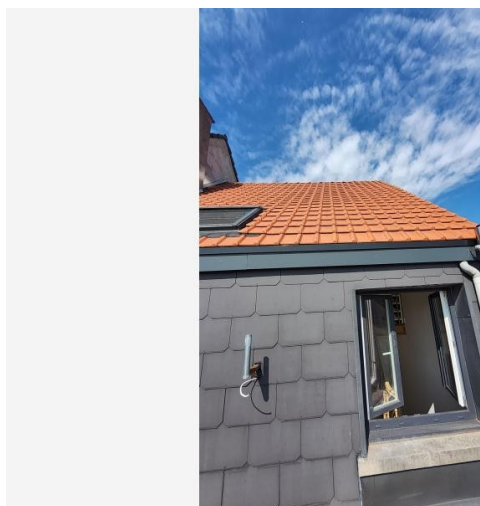
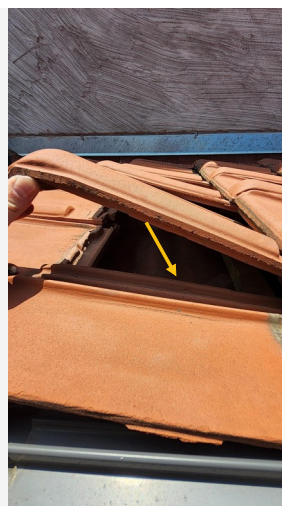
### Fiche 8: Geen verdacht onderdak vastgesteld

| Beschrijving | Notitie | Terug te vinden op plannen |
|---|---|---|
| Fiche 8: Geen verdacht onderdak vastgesteld | Er werd geen verdacht onderdak vastgesteld. Het dak is langs binnen volledig afgewerkt. Het dak zelf werd in 2023 vernieuwd waarbij een sarkingdak geplaatst werd. Bij het opheffen van een pan werd enkel een waterkering vastgesteld. | Plan 1.7: Doorsnede |
