# Asbestinventarisatetest

Koxplein 29, 2140 Antwerpen

Attestnummer : 20260104-000122.000

**Asbestveilig** (maar niet asbestvrij)

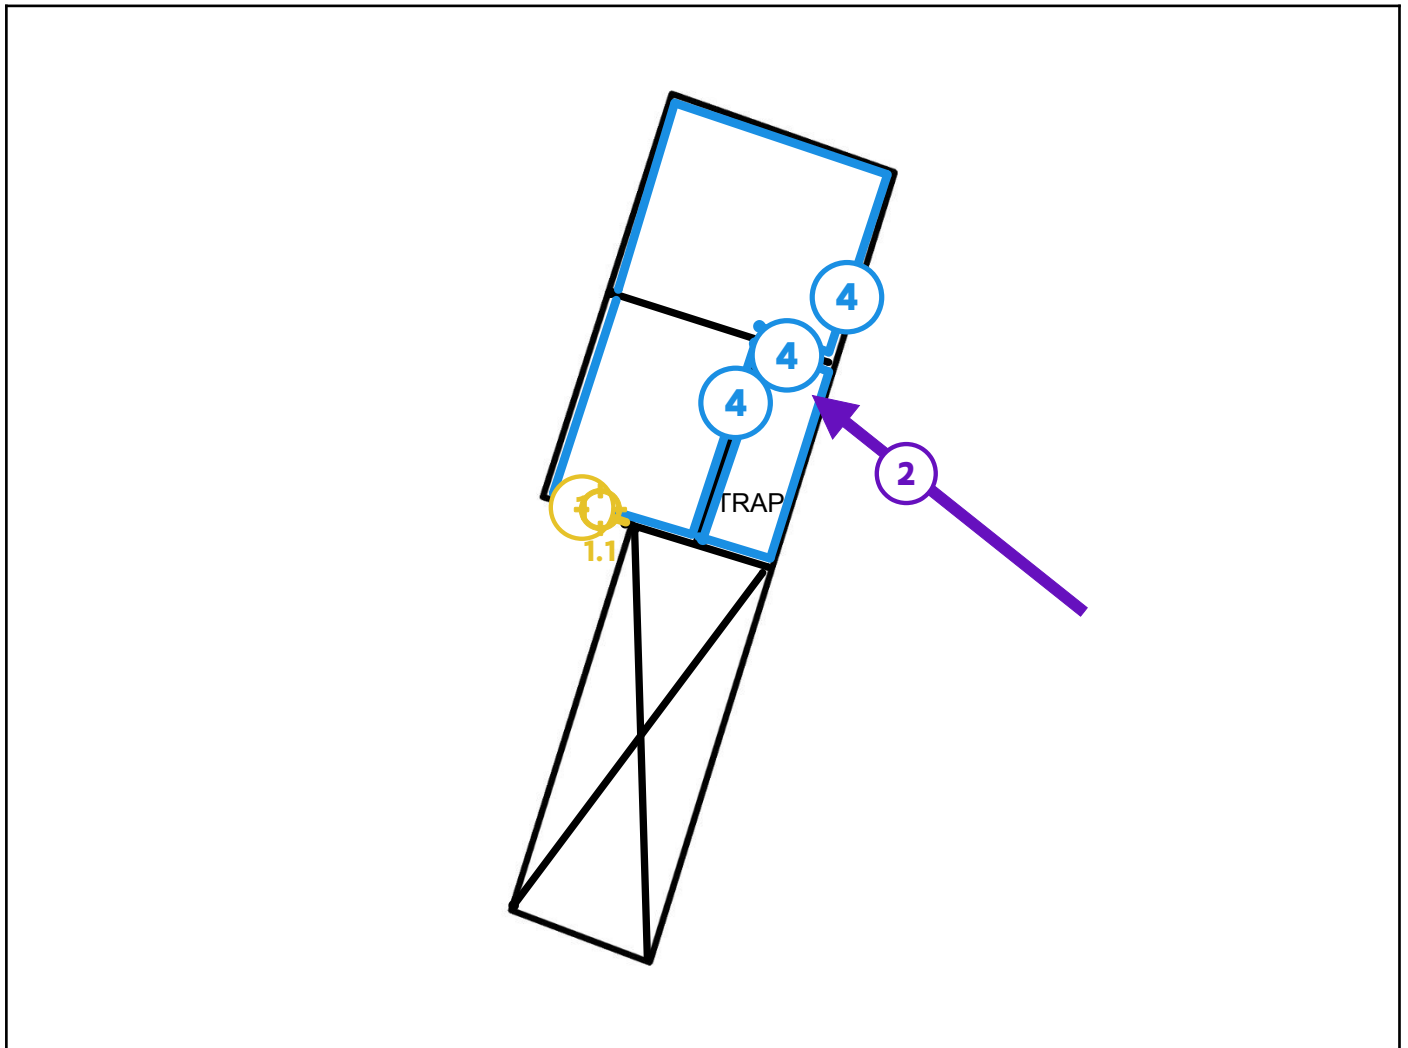
## Plan 1.6: Hoofdgebouw plan 2de verdieping

| Beschrijving | Type | Actie |
|---|---|---|
| 1. Raamkit aluminium ramen achterzijde | Asbestmateriaal | Zorgvuldig beheren |
| 2. Onderdak | Beperking | - |

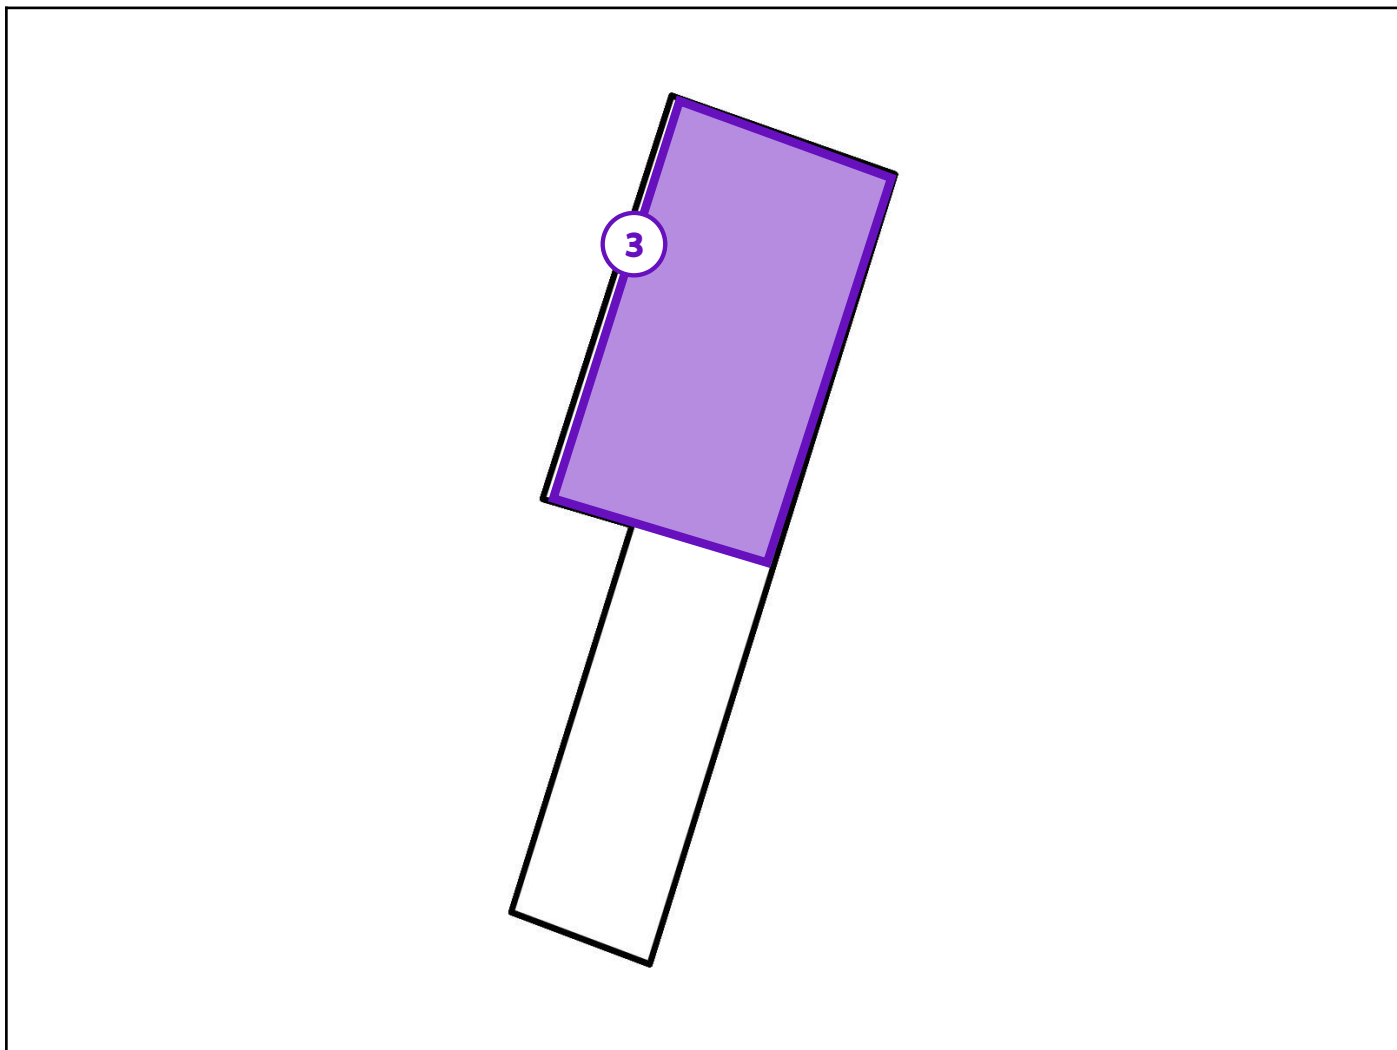
## Plan 1.7: Hoofdgebouw plan daken

| Beschrijving | Type | Actie |
|---|---|---|
| 3. Platte daken | Beperking | - |

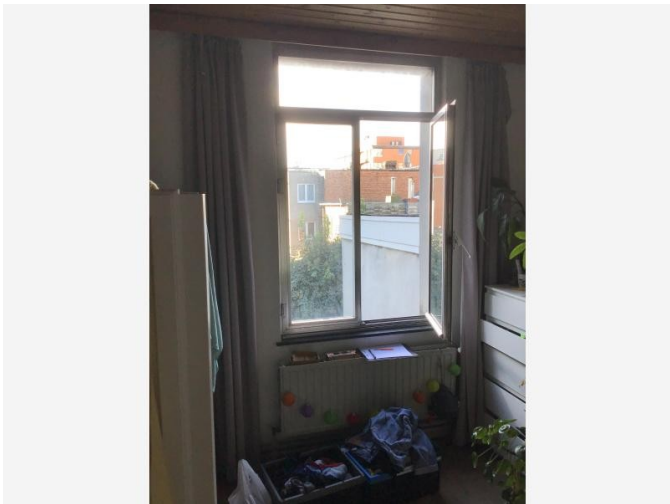
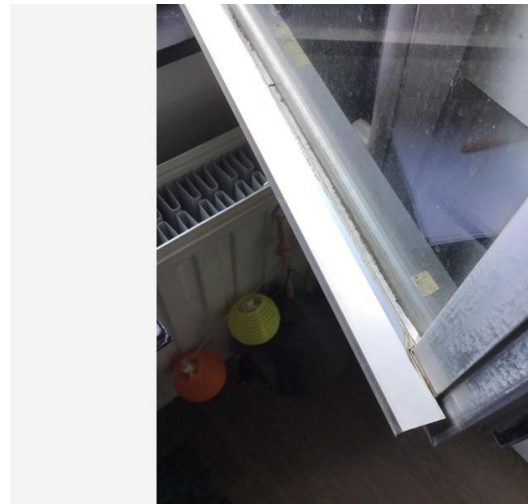
| Fiche 1: Raamkit aluminium ramen achterzijde..... | 17 |

Overzichtsfoto

Detailfoto

Het asbestmateriaal valt onder de mijlpaal van 2040.

| Eindbeoordeling materiaalrisico | Laag materiaalrisico en/of verlaagde kans op vezelvrijgave |

| Toestand van het materiaal | Licht beschadigd, licht verweerd. Intact calciumsilicaatmateriaal of categorie III 'gebondenheid' |

| # | Type | Referentie | Resultaat |
|---|---|---|---|
| 1.1 | Puntmonster | MM02 | Chrysotiel |

| Beschrijving | Raamkit aluminium ramen achterzijde |

- Zorg voor een veilig beheer. Vermijd het beschadigen van het asbestmateriaal. Controleer de toestand jaarlijks op wijzigingen.

- Eenvoudige handelingen: mag via doe-het-zelf of door werknemer(s) met opleidingsattest eenvoudige handelingen  
We raden aan om de asbesttoepassing te laten verwijderen door een firma met een opleidingsattest eenvoudige handelingen.

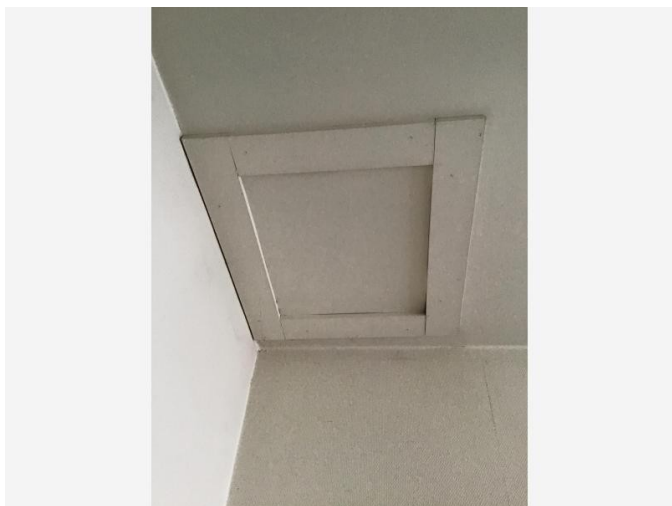
| Fiche 2: Onderdak..... | 21 |

*Situeringsfoto*

**Reden:** Het onderzoek kan niet uitgevoerd worden binnen de bepalingen van de Welzijnswet

**Uitleg van de asbestdeskundige:** Het is niet mogelijk om op een veilige manier onderzoek te doen naar het onderdak.

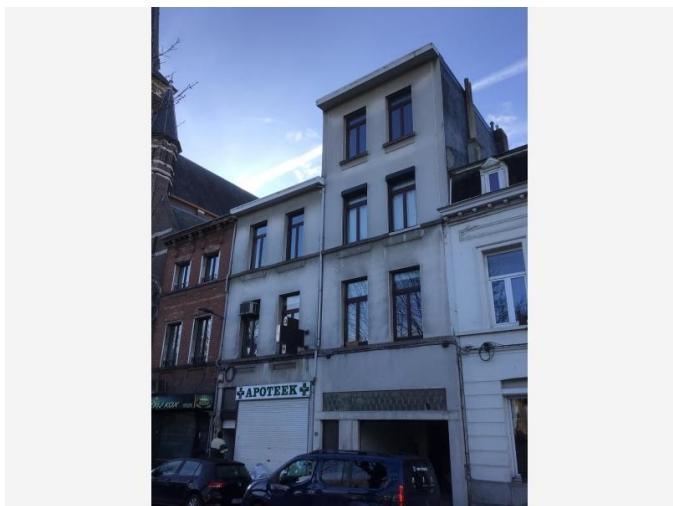
| Fiche 3: Platte daken..... | 22 |

*Situeringsfoto*

**Reden:** Het te onderzoeken materiaal situeert zich hoger dan 3,50 m te rekenen vanaf een veilige ondergrond

**Uitleg van de asbestdeskundige:** Er is geen hoogtewerker of stelling aanwezig om het dak te onderzoeken.

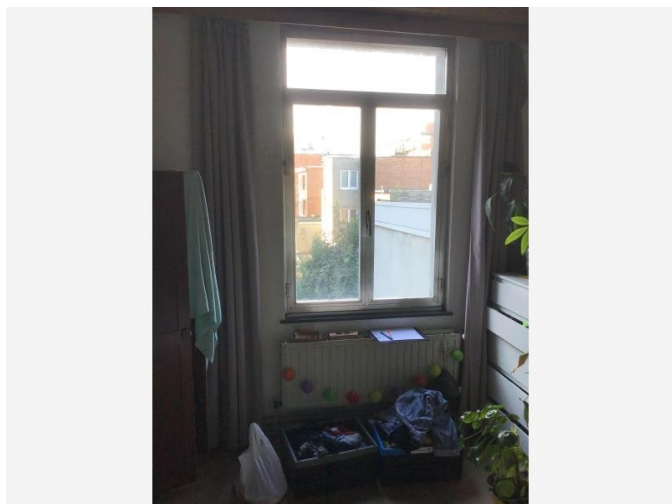
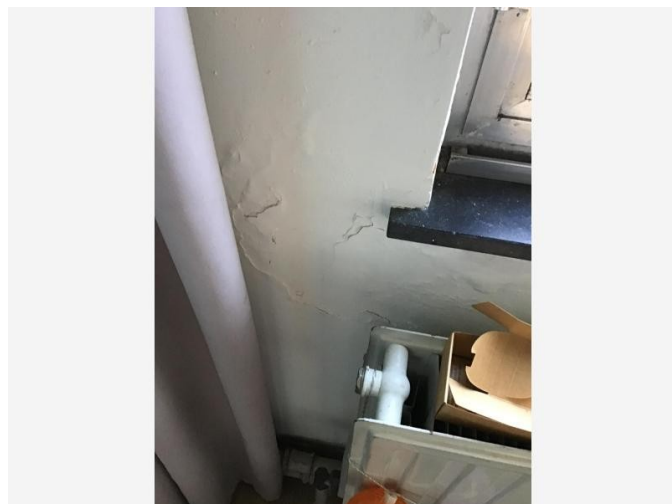
## Fiche 4: Pleisterwerk muren

Overzichtsfoto

Detailfoto

Geen asbest

| # | Type | Referentie | Resultaat |
|---|---|---|---|
| 4.1 | Mengmonster | MM01 | Geen asbest |

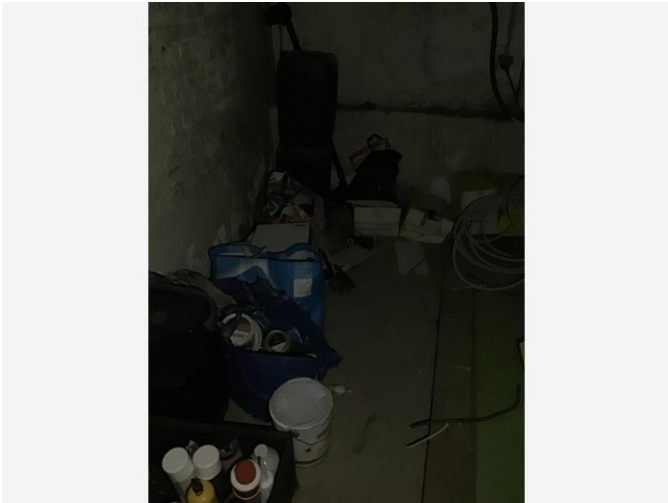
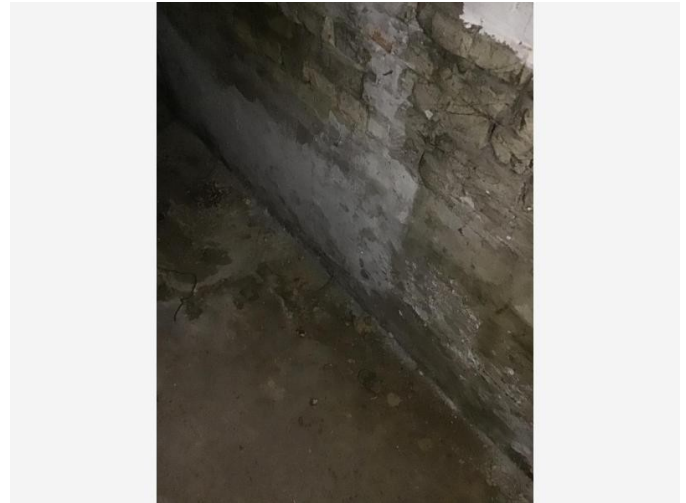
## Fiche 5: Kelder Cementering

Overzichtsfoto

Detailfoto

Geen asbest

| # | Type | Referentie | Resultaat |
|---|---|---|---|
| 5.1 | Mengmonster | MM04 | Geen asbest |

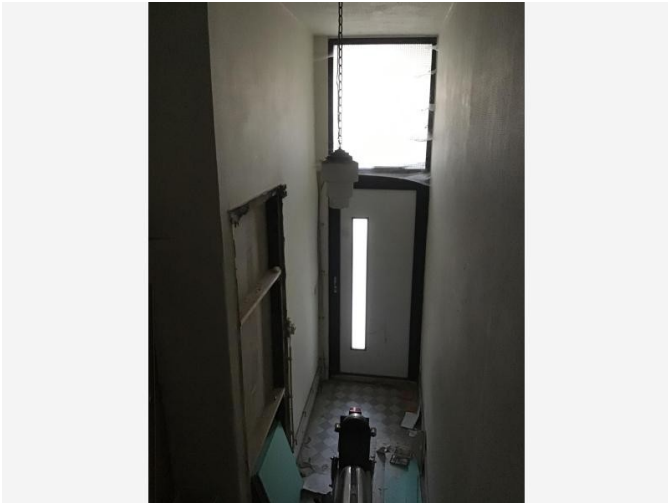
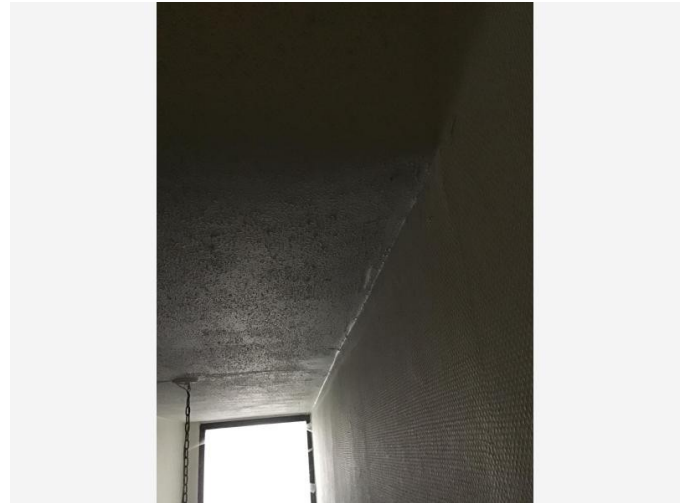
## Fiche 6: Pleisterwerk plafonds

Overzichtsfoto

Detailfoto

Geen asbest

| # | Type | Referentie | Resultaat |
|---|---|---|---|
| 6.1 | Mengmonster | MM03 | Geen asbest |

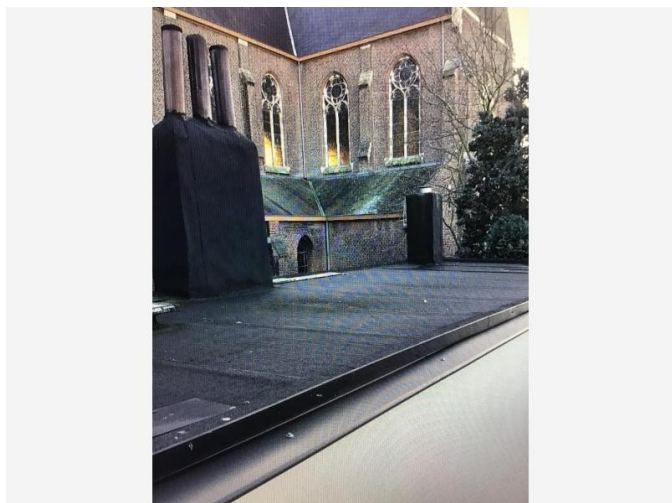
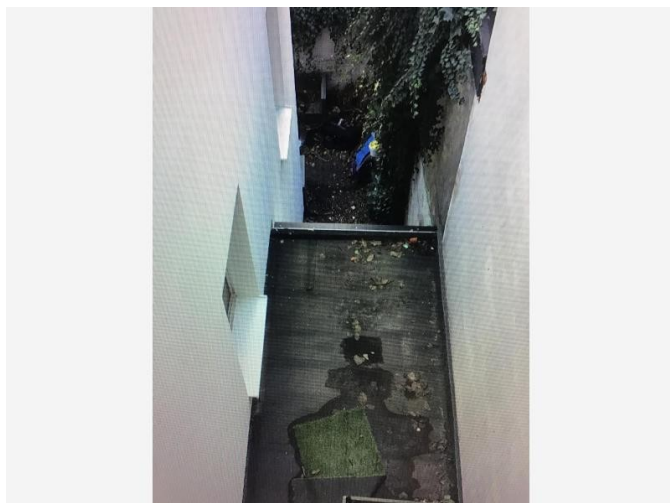
### Fiche 7: Platte daken

| Beschrijving | Notitie | Terug te vinden op plannen |
|---|---|---|
| Fiche 7: Platte daken | De platte daken zijn vernieuwd, de oorspronkelijke dakbedekking is niet verwijderd. Indien bij werken oude roofing wordt aangetroffen, moet deze onderzocht worden. | - |
