# Asbestinventarisatattest

Koxplein 30, 2140 Antwerpen

Attestnummer : 20260104-000089.000

Uitgegeven op : 04.01.2026

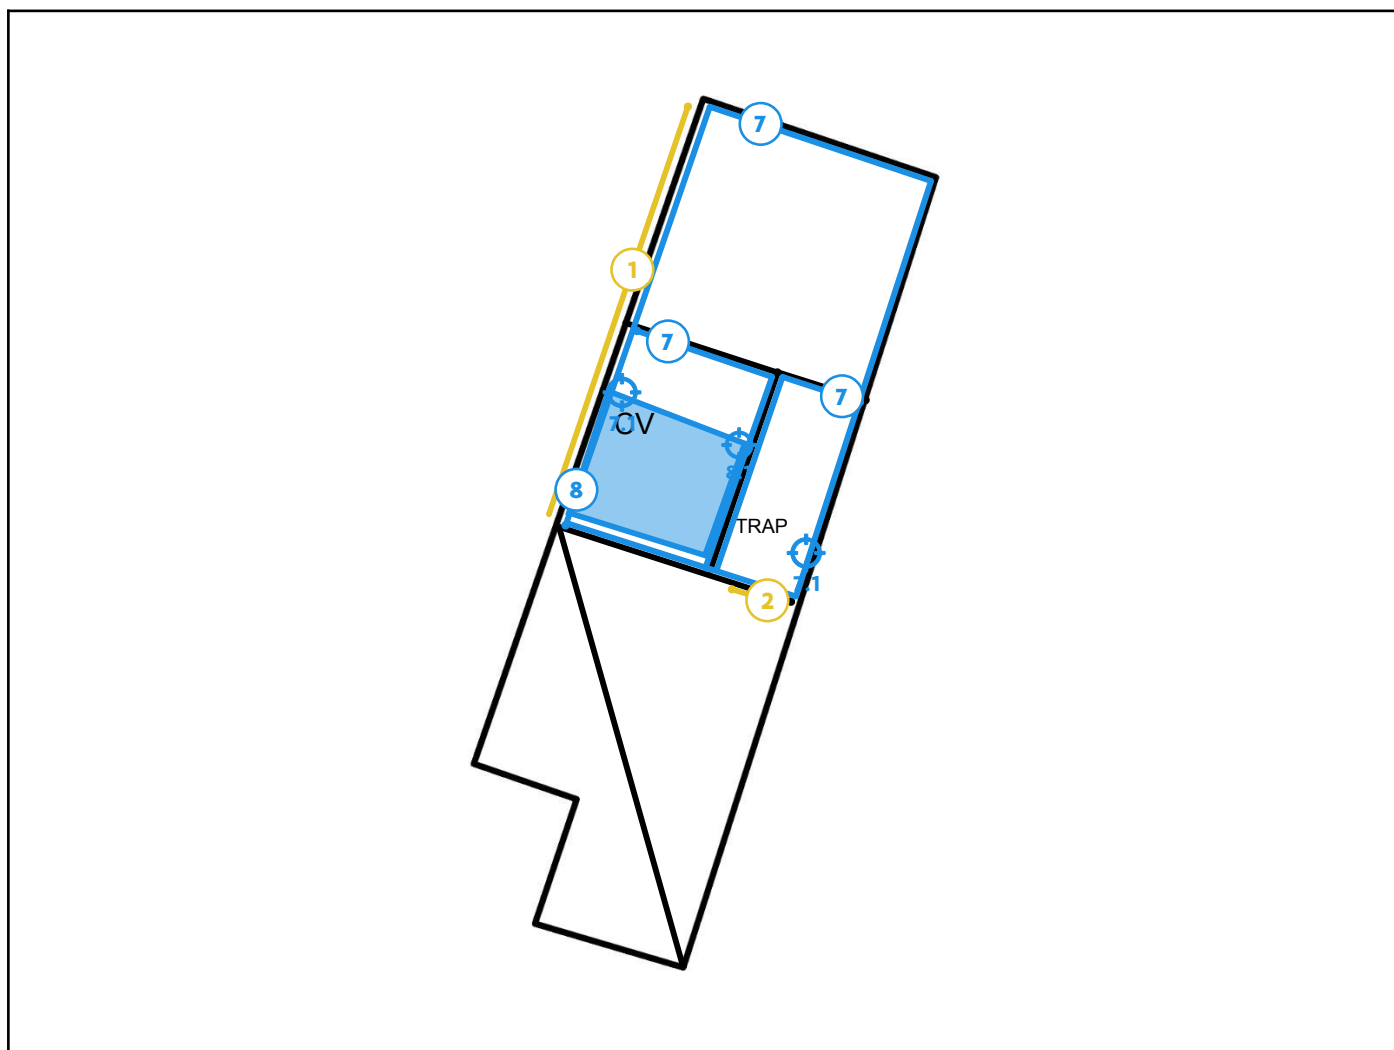
## Plan 1.7: Hoofdgebouw plan 3de verdieping

| Beschrijving | Type | Actie |
|---|---|---|
| 1. Gevel rechts Cementering | Asbestmateriaal | Zorgvuldig beheren |
| 2. Raamkit aluminium ramen achterzijde | Asbestmateriaal | Zorgvuldig beheren |

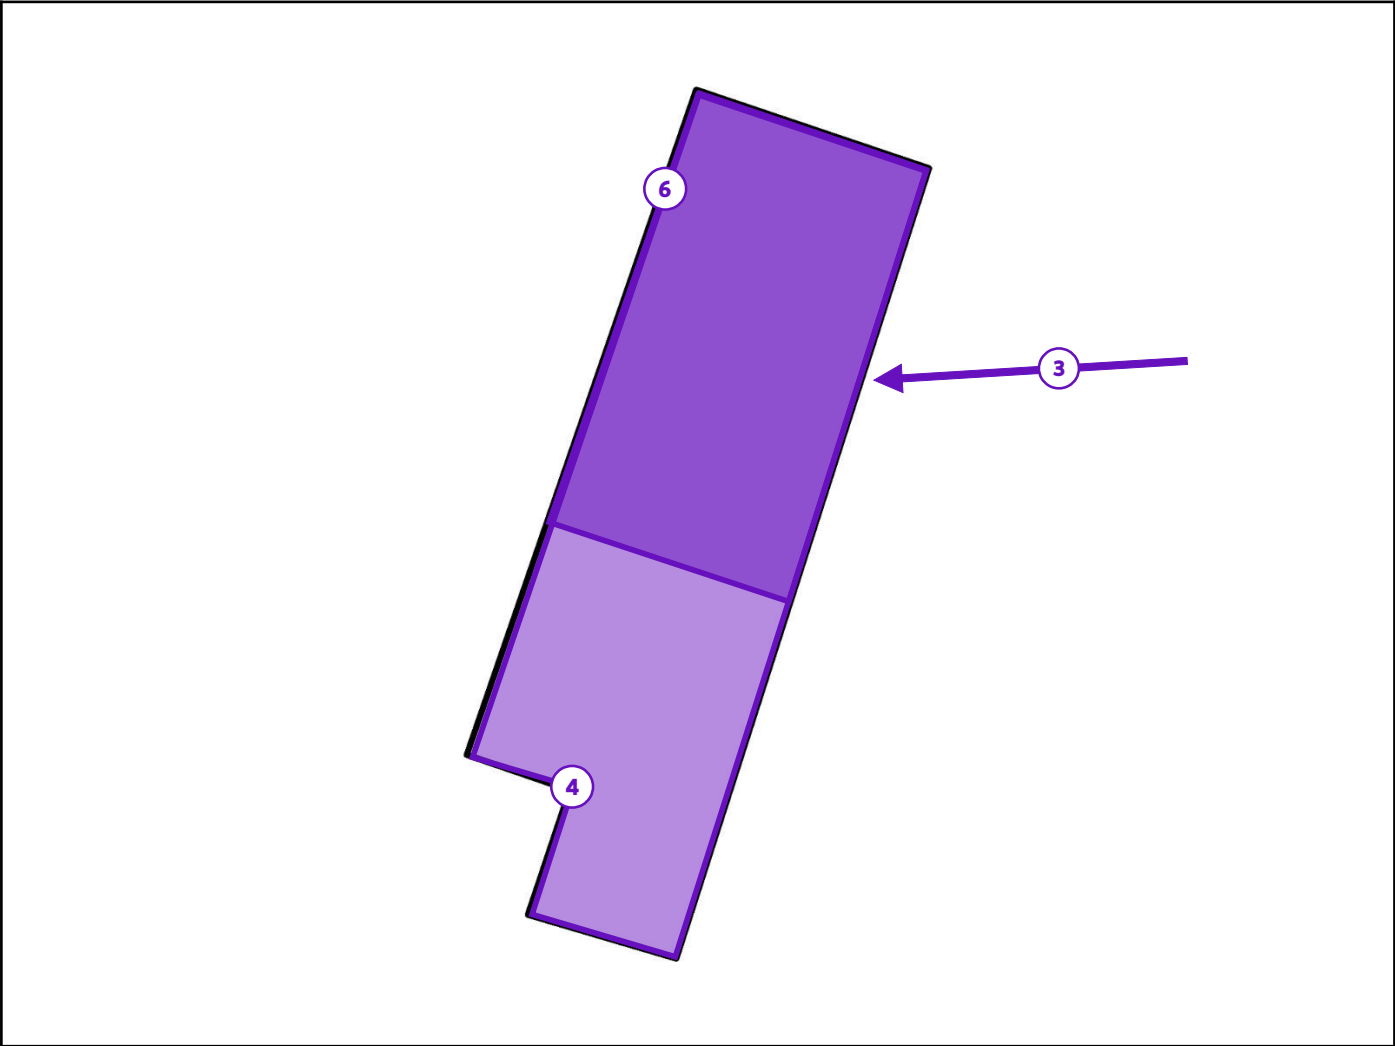
# Plan 1.8: Hoofdgebouw plan daken

| Beschrijving | Type | Actie |
|---|---|---|
| 3. Rookgaskanaal | Beperking | - |
| 4. Onderdak | Beperking | - |
| 6. Platte daken | Beperking | - |

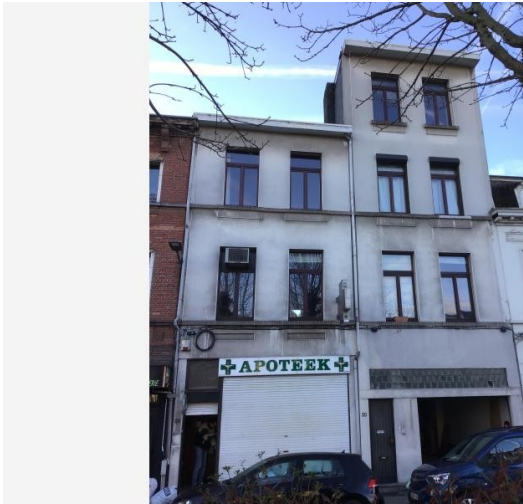
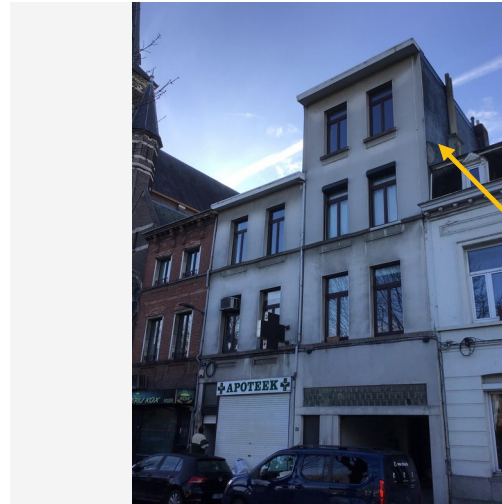
Het asbestmateriaal valt onder de mijlpaal van 2040.

| Eindbeoordeling materiaalrisico | Laag materiaalrisico en/of verlaagde kans op vezelvrijgave |

| Gebondenheid | Categorie 1: hechtgebonden in oorsprong |
| Asbestsoort (vezeltype) | Crocidoliet aanwezig |
| Asbestconcentratie | Laag (< 50%) |
| Afschermingsgraad van het gehele materiaal | Geheel of deels vrij aan de buitenlucht |
| Toestand van het materiaal | Licht beschadigd, licht verweerd. Intact calciumsilicaatmateriaal of categorie III 'gebondenheid' |

| Beschrijving | Gevel rechts Cementering |
| Asbestmateriaal | In-situ afwerkingslagen - Crepi |

- Zorg voor een veilig beheer. Vermijd het beschadigen van het asbestmateriaal. Controleer de toestand jaarlijks op wijzigingen.
- Hemelwater dat afspoelt van asbestcement daken of gevels kan asbestdeeltjes bevatten. Gebruik het enkel voor gesloten circuits (bv. spoelen toiletten). Reinig na het vervangen van het dak of de gevel de dakgoten en regenwaterput of -ton om asbesthoudend sediment of slib te verwijderen
- Voer bijkomende staalname(s) uit.

- Hermetische zone (erkend asbestverwijderaar)  
Het betreft een in oorsprong hechtgebonden materiaal, door de verwijdering zal het materiaal vergruizen en zal de status van het materiaal veranderen naar niet-hechtgebonden.

Het verwijderen van de cementering moet gebeuren door bedrijven erkend voor werken van afbraak of verwijdering van asbest en/of materialen die asbest bevatten.

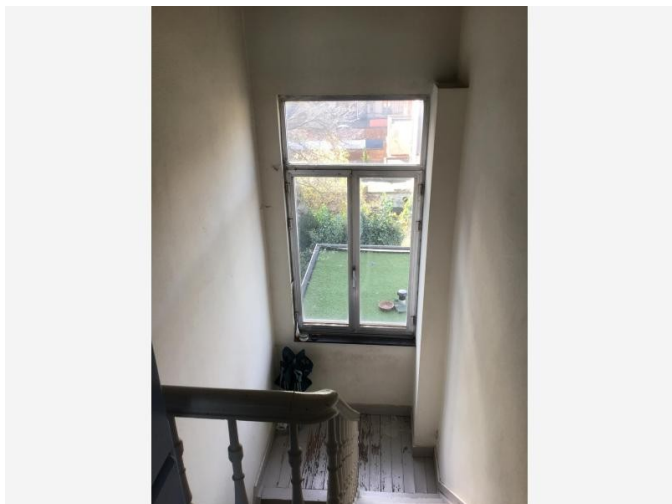
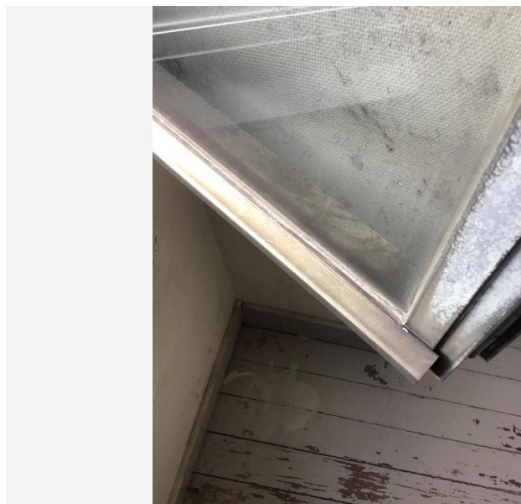
Het asbestmateriaal valt onder de mijlpaal van 2040.

| Eindbeoordeling materiaalrisico | Laag materiaalrisico en/of verlaagde kans op vezelvrijgave |

| Gebondenheid | Categorie 1: hechtgebonden in oorsprong |
| Asbestsoort (vezeltype) | Alleen chrysotiel |
| Asbestconcentratie | Laag (< 50%) |
| Afschermingsgraad van het gehele materiaal | Geheel of deels (ook) vrij aan de binnenlucht |
| Toestand van het materiaal | Licht beschadigd, licht verweerd. Intact calciumsilicaatmateriaal of categorie III 'gebondenheid' |

| Beschrijving | Raamkit aluminium ramen achterzijde |
| Asbestmateriaal | In-situ afwerkingslagen - Pasta, stopverf, voegsel, stopsel, vulsel, mastiek, kitten, ... |

- Zorg voor een veilig beheer. Vermijd het beschadigen van het asbestmateriaal. Controleer de toestand jaarlijks op wijzigingen.
- Voer bijkomende staalname(s) uit.

- Eenvoudige handelingen: mag via doe-het-zelf of door werknemer(s) met opleidingsattest eenvoudige handelingen  
We raden aan om de asbesttoepassing te laten verwijderen door een firma met een opleidingsattest eenvoudige handelingen.

De verwijdering van het materiaal moet met de nodige zorg en veiligheidsvoorzieningen gebeuren.

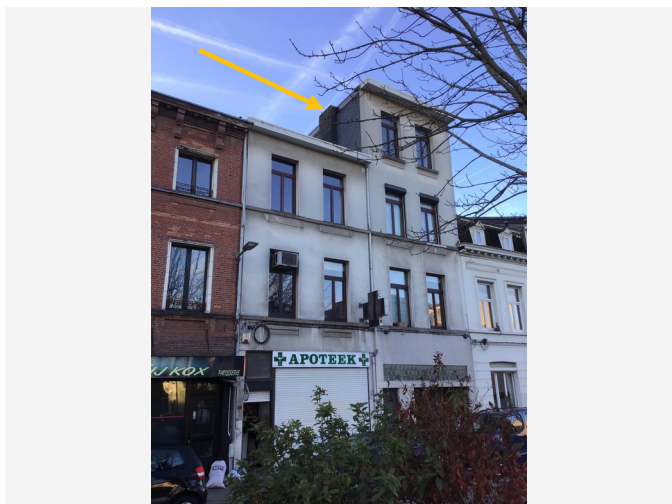
**Reden:** Het te onderzoeken materiaal situeert zich hoger dan 3,50 m te rekenen vanaf een veilige ondergrond

**Uitleg van de asbestdeskundige:** De binnenkant en de buitenkant van de schoorsteen zijn niet inspecteerbaar. In de periode dat deze woning werd gebouwd, werd mogelijks een asbesthoudend rookgaskanaal of een asbesthoudende beplating gebruikt aan de binnenzijde, asbesthoudende mastieken en bitumen aan de buitenzijde.

Indien bij werken asbestverdachte toepassingen inspecteerbaar zijn, dienen ze alsnog onderzocht te worden door een asbestdeskundige.

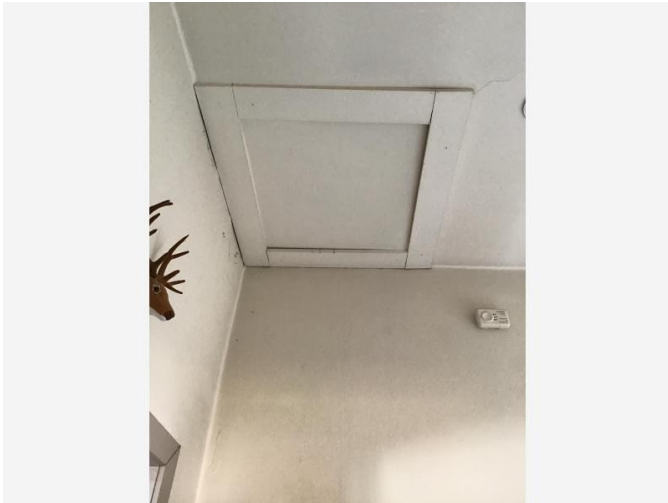
**Reden:** Er is geen volledige risicobeoordeling mogelijk

**Uitleg van de asbestdeskundige:** De zichtbare, bovenste, dakbedekkingslaag is niet asbesthoudend.

Het is echter niet uitgesloten dat er onderliggend geen oudere roofinglaag of onderdakplaten aanwezig zijn.

Indien bij renovatiewerken een onderliggende roofinglaag of platen worden aangetroffen, moeten deze onderzocht worden.

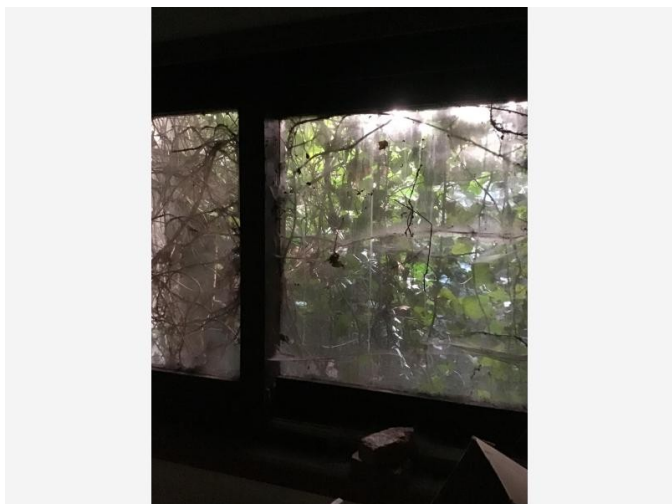
**Reden:** Overwoekerende vegetatie

**Uitleg van de asbestdeskundige:** De eigenaar kon de overwoekerende vegetatie niet binnen een redelijke termijn laten verwijderen.

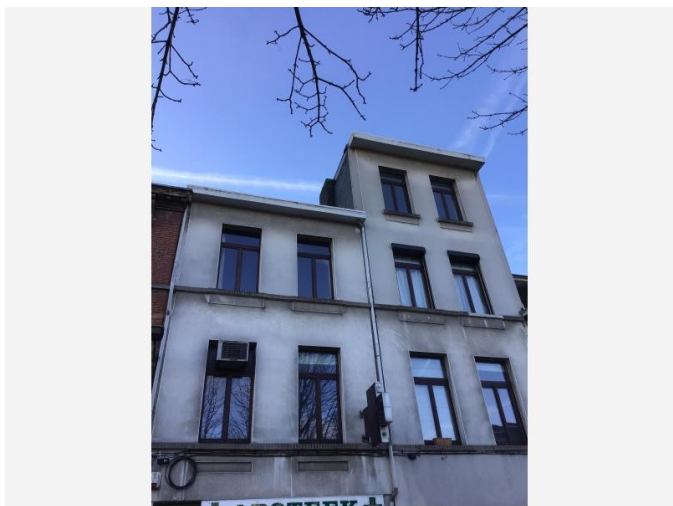
**Reden:** Het te onderzoeken materiaal situeert zich hoger dan 3,50 m te rekenen vanaf een veilige ondergrond

**Uitleg van de asbestdeskundige:** Het is niet mogelijk om op een veilige manier het dak te betreden.

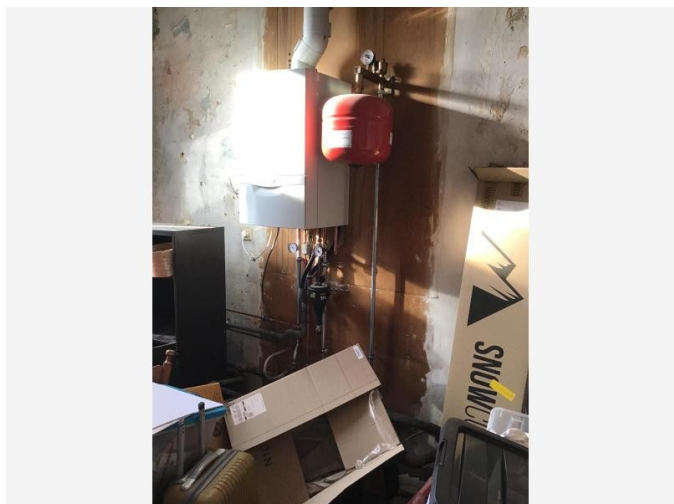
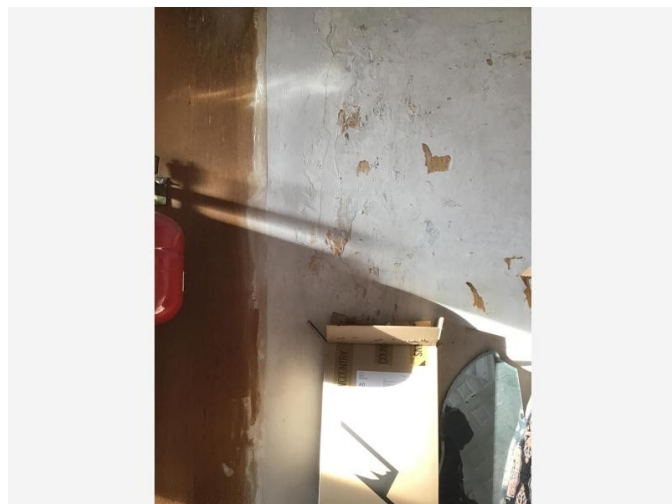
## Fiche 7: Pleisterwerk muren

Geen asbest

| # | Type | Referentie | Resultaat |
|---|---|---|---|
| 7.1 | Mengmonster | MM01 | Geen asbest |

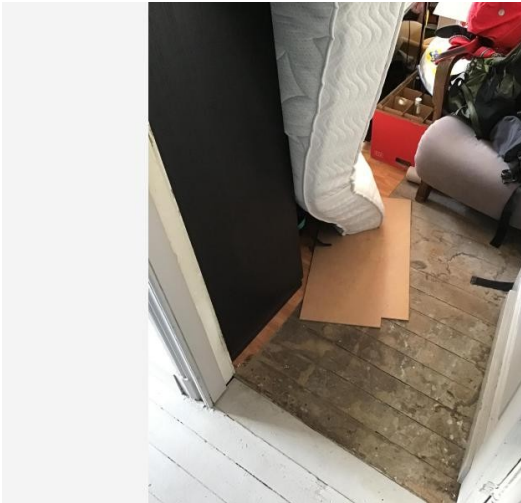
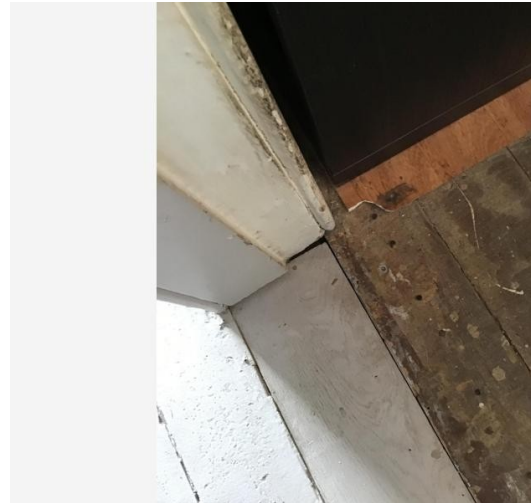
## Fiche 8: 3de verdieping vloerzeil

Geen asbest

| # | Type | Referentie | Resultaat |
|---|---|---|---|
| 8.1 | Puntmonster | MM02 | Geen asbest |

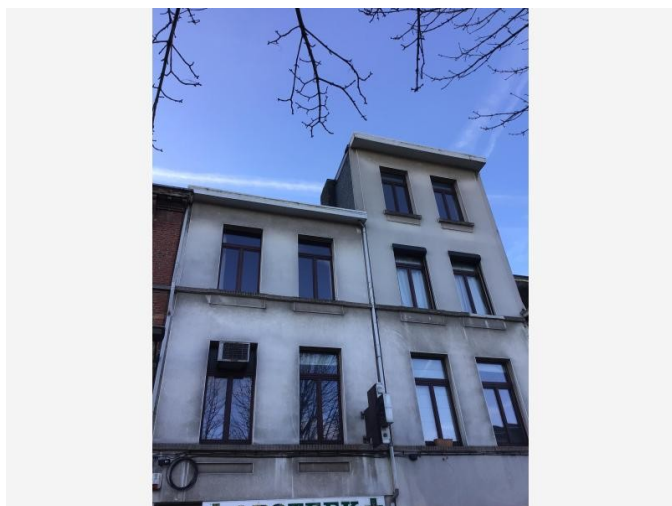
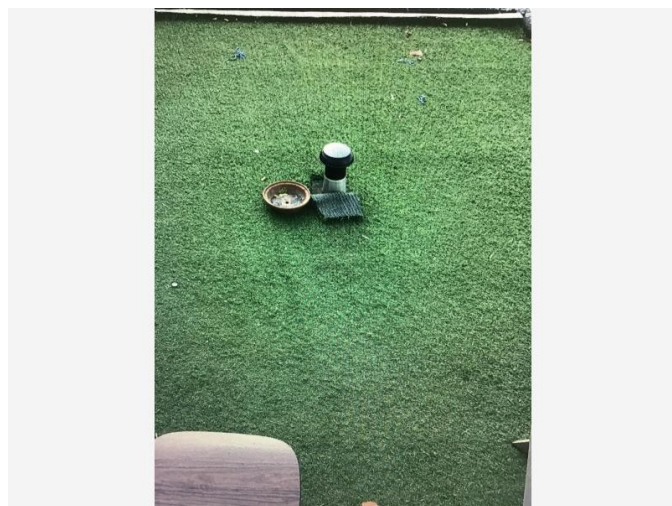
### Fiche 10: Platte daken

| Beschrijving | Notitie | Terug te vinden op plannen |
|---|---|---|
| Fiche 10: Platte daken | De platte daken zijn vernieuwd, de oorspronkelijke dakbedekking is niet verwijderd. Indien bij werken oude roofing wordt aangetroffen, moet deze onderzocht worden. | - |
