# Asbestinventarisatetest

Vaartstraat 44, 2380 Ravels

Attestnummer : 20260901-000128.000

Uitgegeven op : 01.09.2026

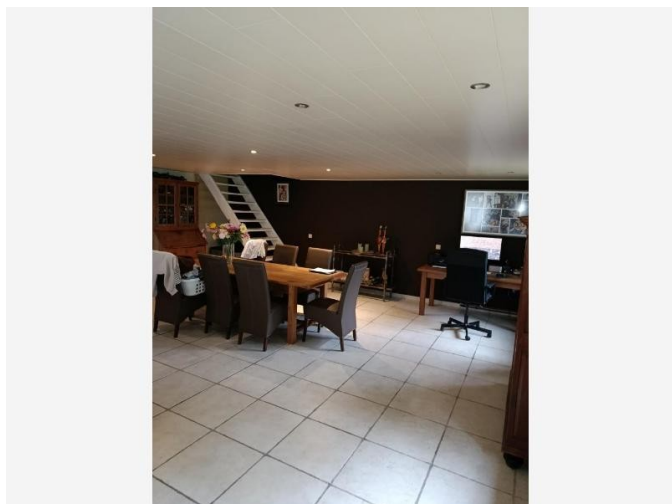
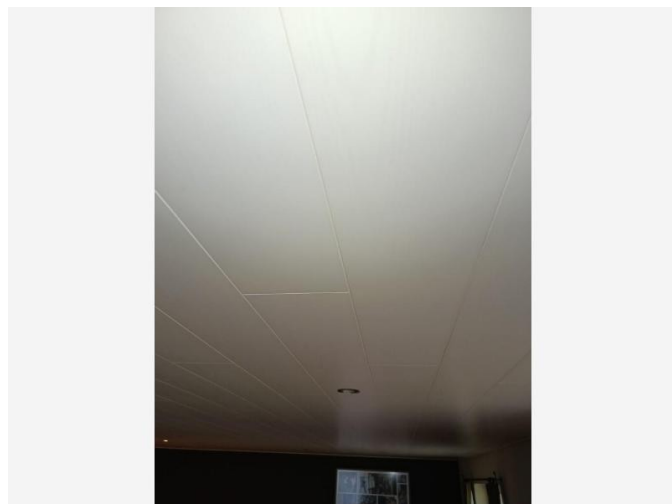
| Fiche 1: Valse plafonds..... | 21 |

Plafonds zijn afgewerkt met valse plafonds in plaatmateriaal. Het is niet duidelijk of er pleisterwerk of ander verdacht asbestmateriaal aanwezig is achter / op deze valse plafonds, het is aangewezen om bijkomend onderzoek uit te voeren bij werken. Zonder destructieve handeling is het niet mogelijk om na te gaan of er asbesthoudende materialen aanwezig zijn achter de plafond afwerking. Als bij sloop of renovatie blijkt dat er achter deze plafonds nog pleisterwerk of asbest verdachte toepassingen aanwezig zijn, moet dit bemonsterd worden.

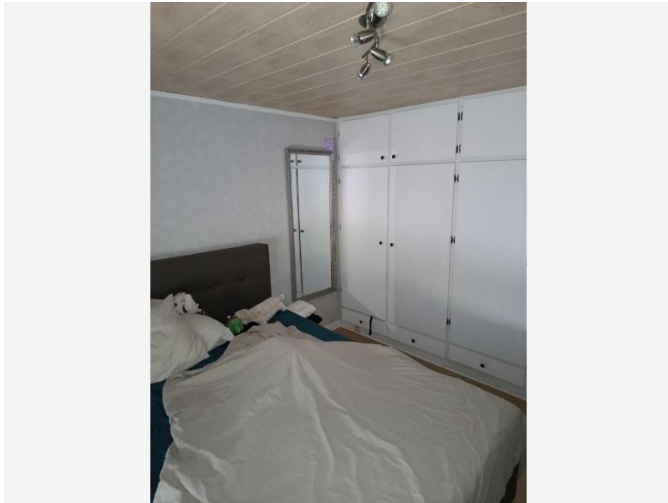
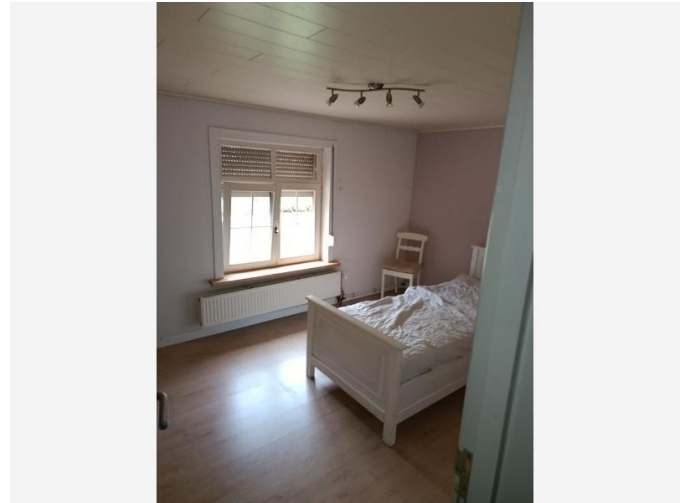
| Fiche 2: Valse wanden..... | 22 |

binnenwanden zijn afgewerkt met valse wanden. Het is niet duidelijk of er pleisterwerk of asbest toepassingen aanwezig zijn achter/op deze valse wanden, het is aangewezen om bijkomend onderzoek uit te voeren bij werken.

Zonder destructieve handeling is het niet mogelijk om na te gaan of er asbesthoudende materialen aanwezig zijn achter de wand afwerking. Als bij sloop of renovatie blijkt dat er achter deze wanden nog pleisterwerk of asbest verdachte toepassingen aanwezig zijn, moet dit bemonsterd worden.

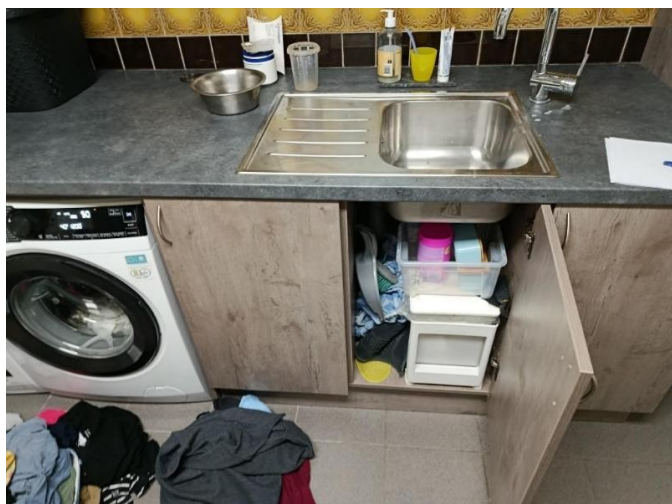
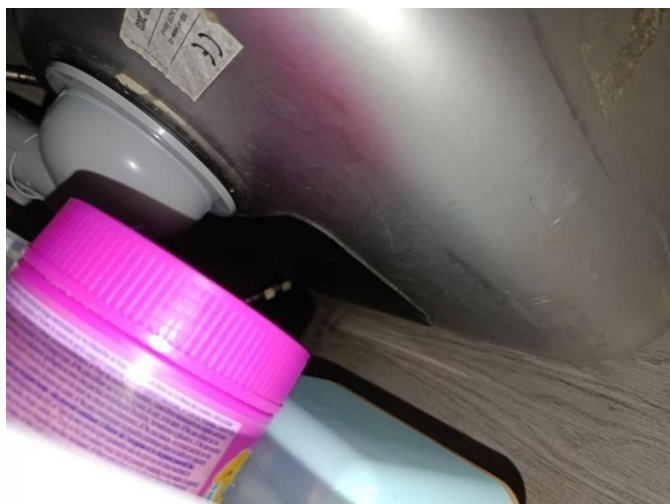
## Fiche 3: Ontdreuningsplaat spoelbak wasplaats (monstername)

Geen asbest

| # | Type | Referentie | Resultaat |
|---|---|---|---|
| 3.1 | Puntmonster | 4 | Geen asbest |

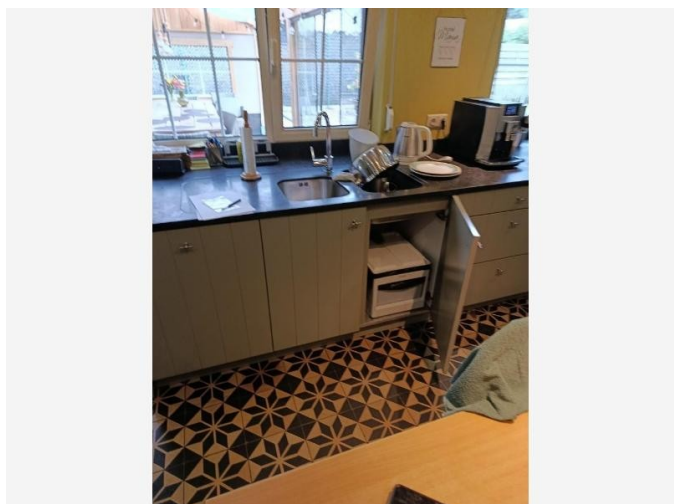
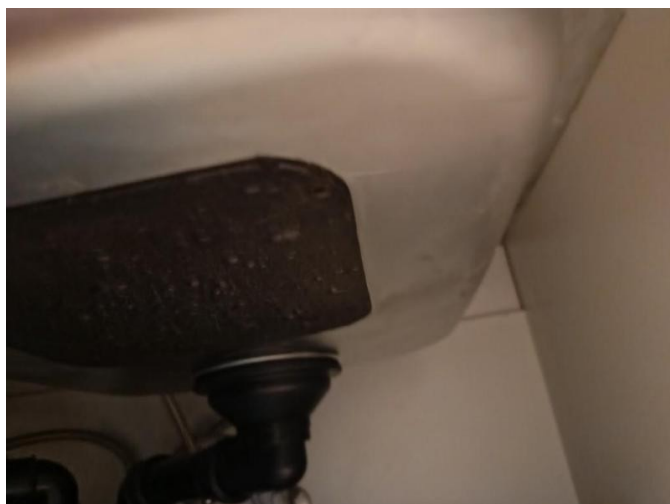
## Fiche 4: Ontdreuningsplaat spoelbak keuken (monstername)

Geen asbest

| # | Type | Referentie | Resultaat |
|---|---|---|---|
| 4.1 | Puntmonster | 2 | Geen asbest |

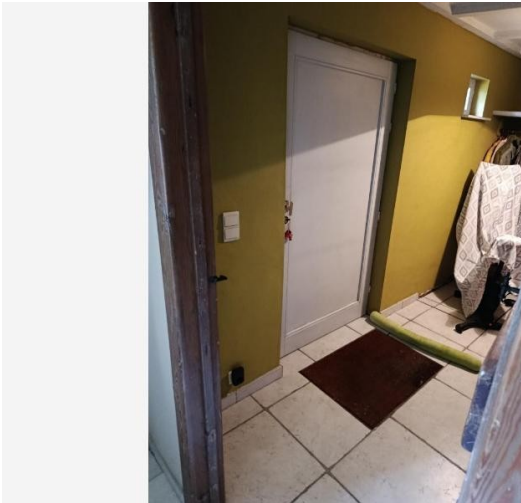
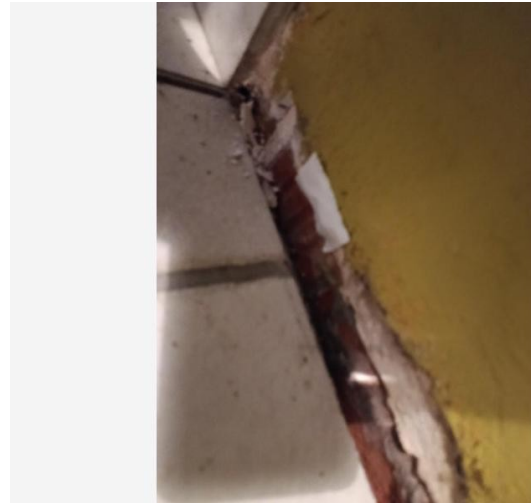
## Fiche 5: Muurpleister

Geen asbest

| # | Type | Referentie | Resultaat |
|---|---|---|---|
| 5.1 | Mengmonster | 1 | Geen asbest |

| Opmerking | <p>Volgens het inspectieprotocol is een monstername van het pleisterwerk verplicht om dit te identificeren als niet-asbesthoudend.</p> <p>Locatie staalnames: hal/wasplaats/stooklokaal/woonkamer</p> <p>De vermelde oppervlaktes en volumes betreffen een beredeneerde schatting. Er worden geen rechten verleend aan deze oppervlaktes/volumes. De dikte is een schatting die voorkomt uit de monsterplaatsen en is daarom niet altijd representatief.</p> |

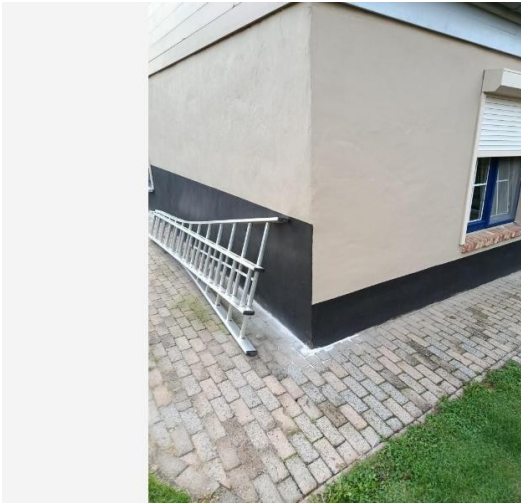
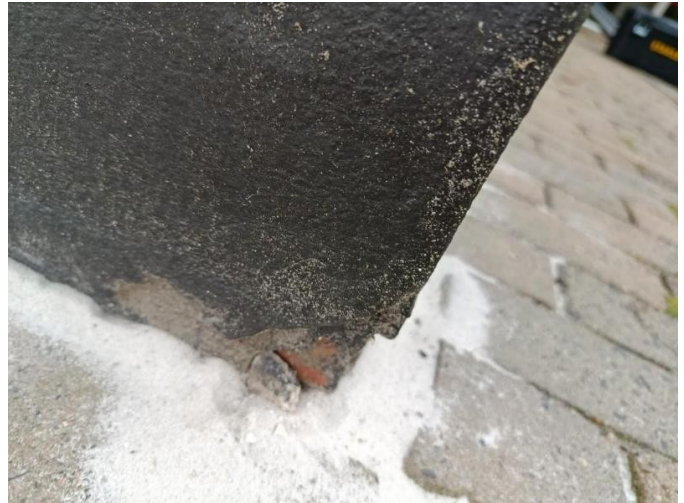
## Fiche 6: Cementering buiten (met staalname)

Geen asbest

| # | Type | Referentie | Resultaat |
|---|---|---|---|
| 6.1 | Mengmonster | 3 | Geen asbest |

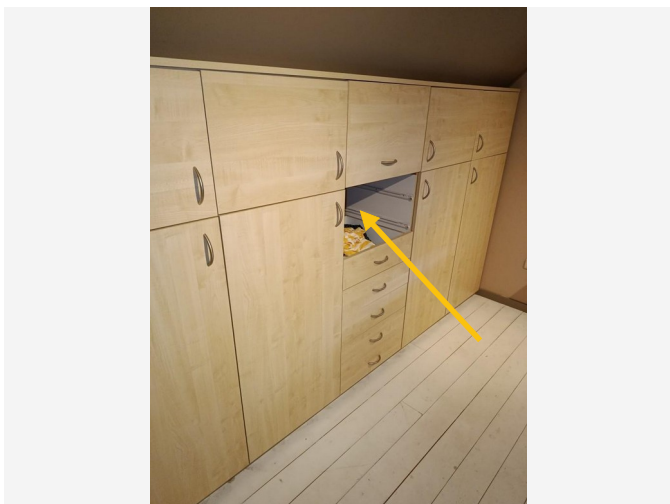
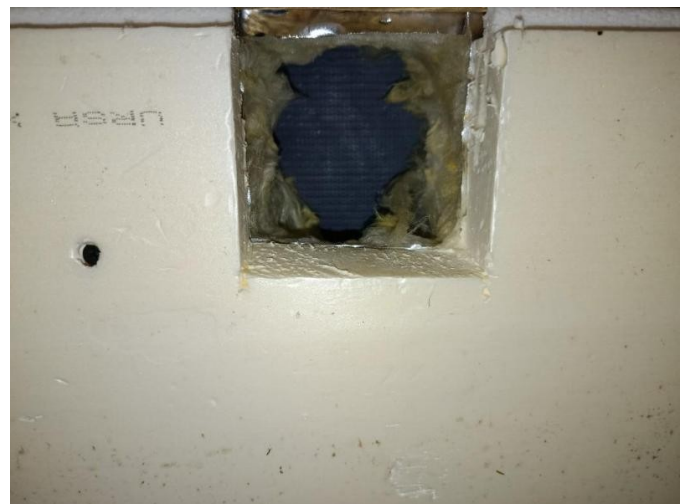
## Fiche 7: Onderdak woning niet verdacht

| Beschrijving | Notitie | Terug te vinden op plannen |
|---|---|---|
| Fiche 7: Onderdak woning niet verdacht | <p>Het dak werd gecontroleerd (via een dakraam, optillen van een dakpan). Er is geen verdacht onderdak vastgesteld.</p> <p>Deze handeling is een steekproef, er is geen garantie dat het volledige dak met éénzelfde materiaal is opgebouwd. Dit kan enkel via destructief onderzoek vastgesteld worden.</p> | <p>Plan 1.3: 1ste verdieping (3)</p> <p>Plan 1.7: dakplan</p> |

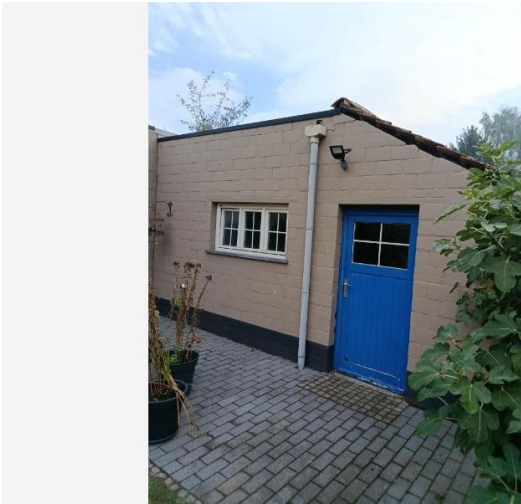
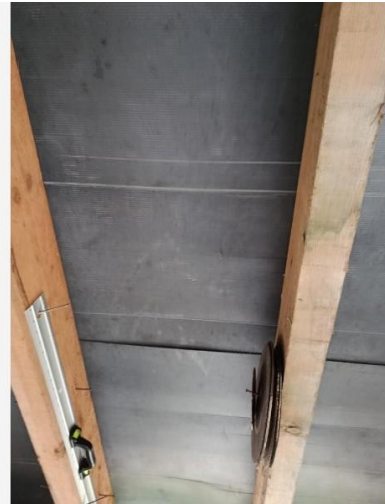
## Fiche 8: Onderdak berging niet verdacht

| Beschrijving | Notitie | Terug te vinden op plannen |
|---|---|---|
| Fiche 8: Onderdak berging niet verdacht | <p>Het dak werd gecontroleerd (via een dakraam, optillen van een dakpan). Er is geen verdacht onderdak vastgesteld.</p> <p>Deze handeling is een steekproef, er is geen garantie dat het volledige dak met éénzelfde materiaal is opgebouwd. Dit kan enkel via destructief onderzoek vastgesteld worden.</p> | <p>Plan 2.3: berging dakplan</p> |

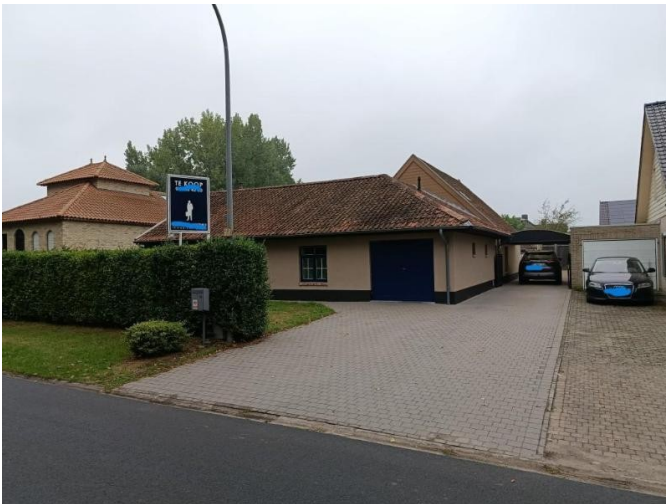
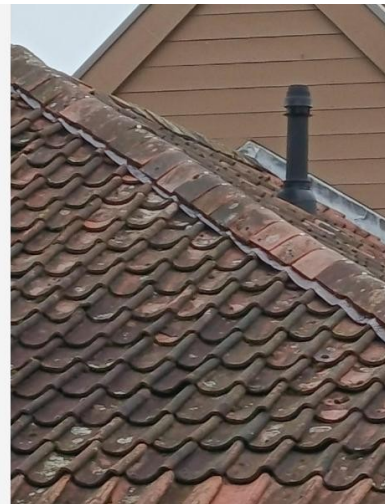
## Fiche 9: Dakbedekking woning niet verdacht.

| Beschrijving | Notitie | Terug te vinden op plannen |
|---|---|---|
| Fiche 9: Dakbedekking woning niet verdacht. | <p>De dakbedekking wordt gecontroleerd. deze bestaat uit dakpannen..... en bevat geen asbest verdachte materialen.</p> | <p>Plan 1.6: dakplan</p> |

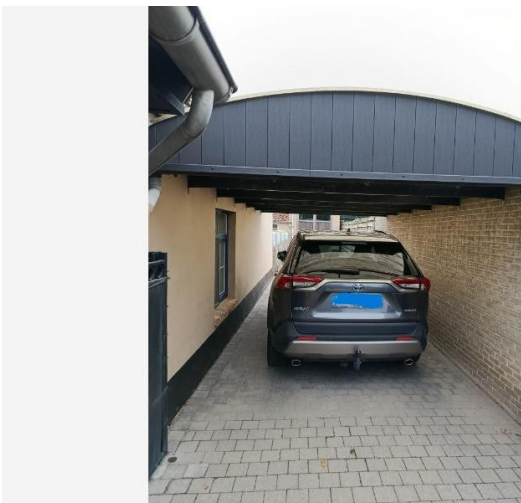
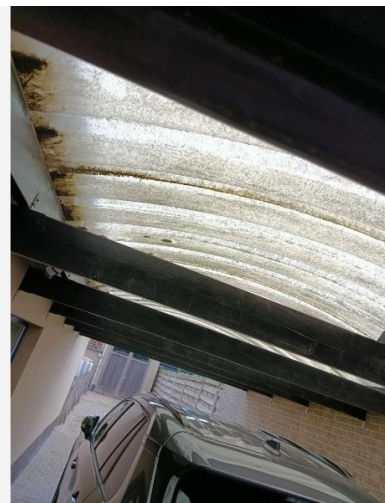
## Fiche 10: Dakbedekking carport en veranda woning niet verdacht.

| Beschrijving | Notitie | Terug te vinden op plannen |
|---|---|---|
| Fiche 10: Dakbedekking carport en veranda woning niet verdacht. | <p>De dakbedekking veranda werd gecontroleerd. deze bestaat uit .polycarbonaatplaten..... en bevat geen asbest verdachte materialen.</p> <p>De dakbedekking carport werd gecontroleerd. deze bestaat uit polyester golfplaten ..... en bevat geen asbest verdachte materialen.</p> | <p>Plan 1.6: dakplan</p> |

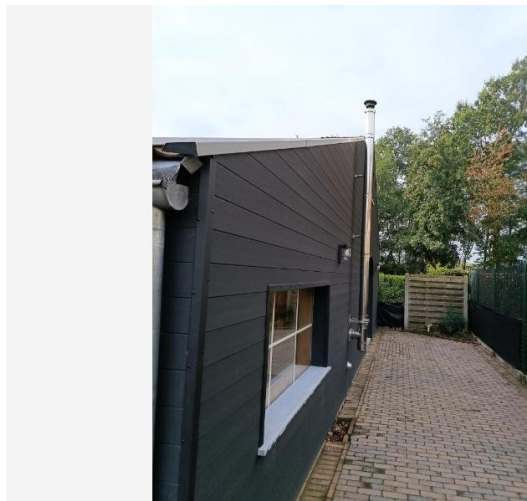
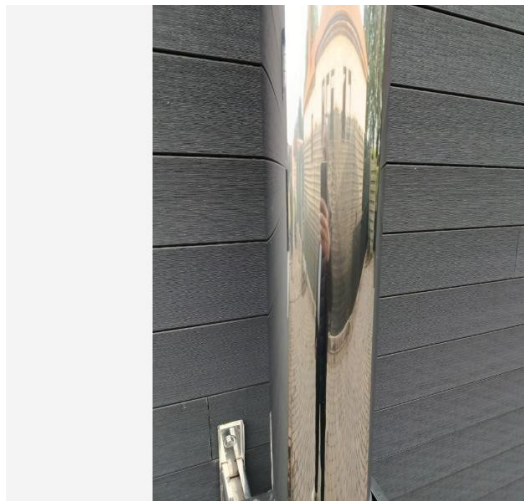
## Fiche 11: Schouwbuizen woning niet verdacht.

| Beschrijving | Notitie | Terug te vinden op plannen |
|---|---|---|
| Fiche 11: Schouwbuizen woning niet verdacht. | <p>De schouwbuizen rechterzijde op dak werd gecontroleerd. deze bestaat uit polyetereen..... en bevat geen asbest verdachte materialen.</p> <p>De schouwbuizen linkerrzijde tegen gevel werd gecontroleerd. deze bestaat uit inox..... en bevat geen asbest verdachte materialen.</p> | <p>Plan 1.5: dakplan</p> |

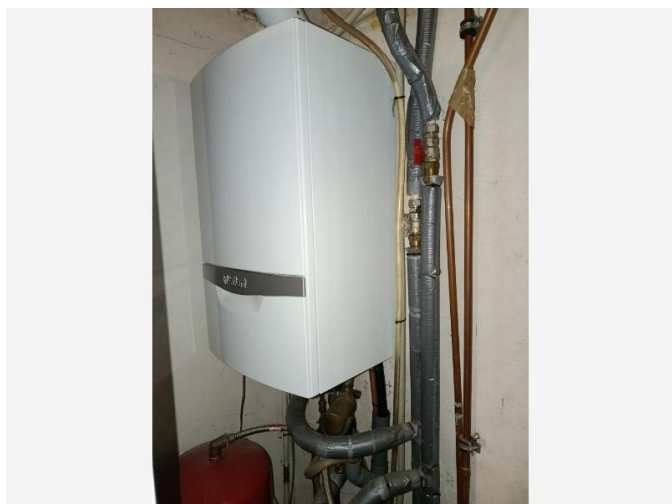
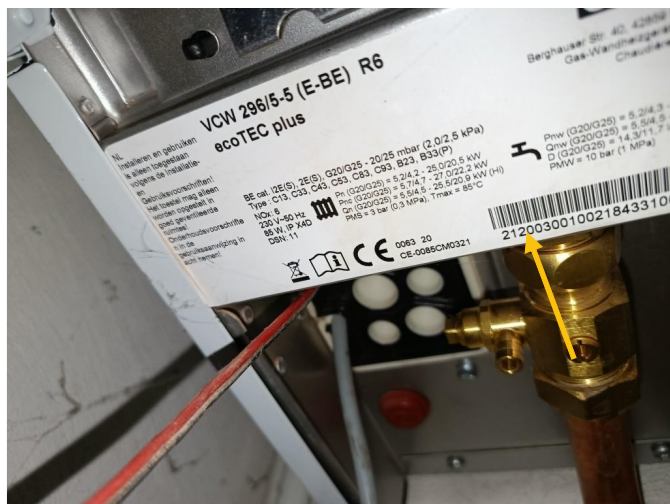
## Fiche 12: CV Ketel garage niet verdacht

| Fiche 12: CV Ketel garage niet verdacht | De CV ketel werd gecontroleerd( bij 2020 ) en is niet asbest verdacht geen risico bouwjaar.<br><br>bij vaillant ketels zijn er 28 cijfers van het serienummer en het 3 de en 4 de cijfer geven het bouwjaar aan | Plan 1.1: Gelijkvloers (4) |

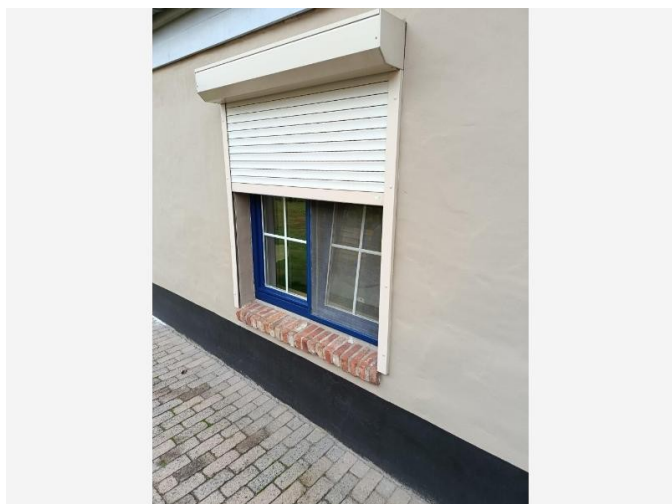
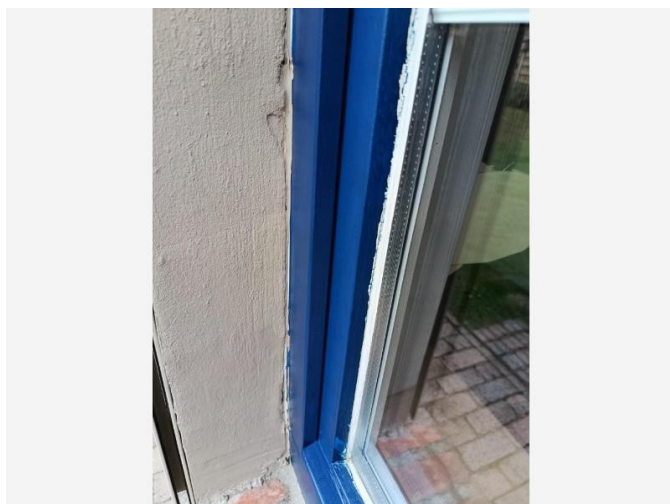
## Fiche 13: Kit woning en berging niet verdacht (visueel vastgesteld)

| Fiche 13: Kit woning en berging niet verdacht (visueel vastgesteld) | De gebruikte siliconen kit is niet asbestverdacht | Plan 1.1: Gelijkvloers (4)<br>Plan 1.3: 1ste verdieping (3) |

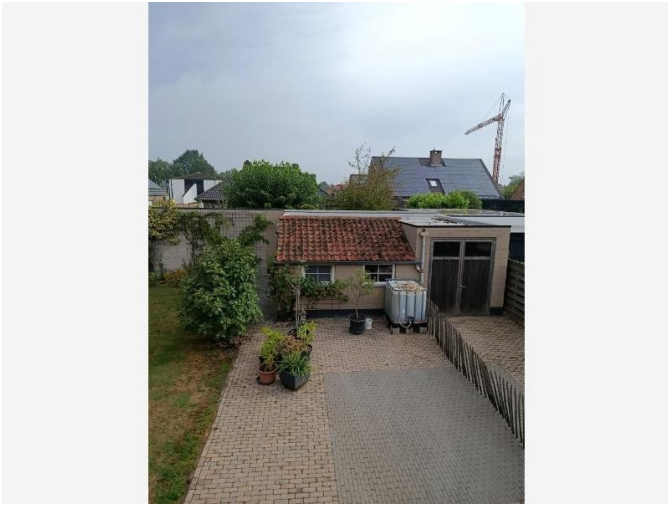
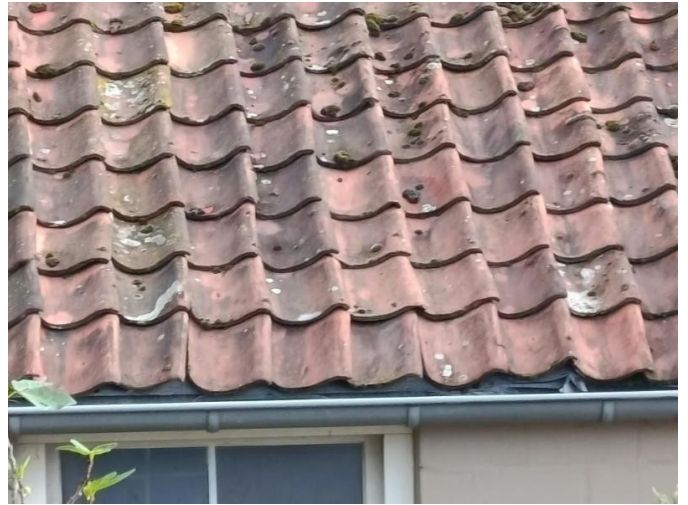
## Fiche 14: Dakbedekking berging niet verdacht.

| Fiche 14: Dakbedekking berging niet verdacht. | De dakbedekking wordt gecontroleerd. deze bestaat uit ..dakpannen..... en bevat geen asbest verdachte materialen. | Plan 2.2: berging dakplan |

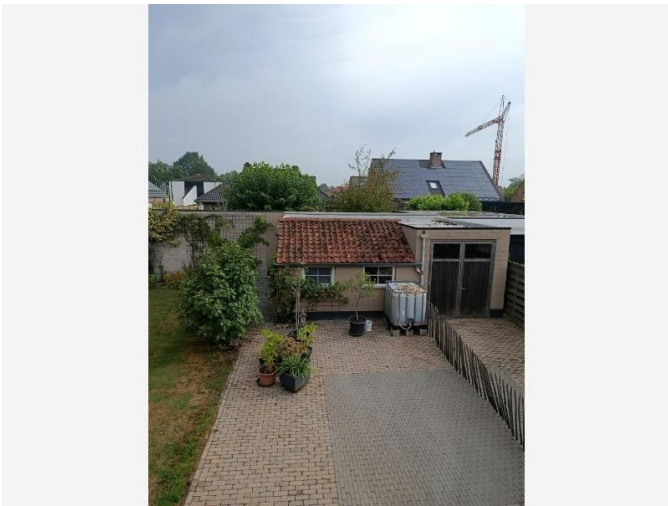
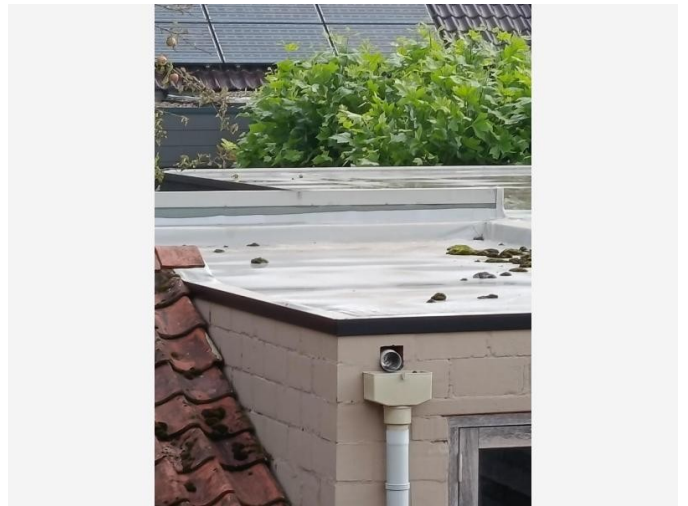
## Fiche 15: Dak bekleding berging en garage Plat dak

| Fiche 15: Dak bekleding berging en garage Plat dak | Het plat dak bestaat uit epdm rubber deze is niet verdacht( het is niet gekend wat eronder zich bevindt bij werken extra controle aangewezen) | Plan 2.2: berging dakplan |

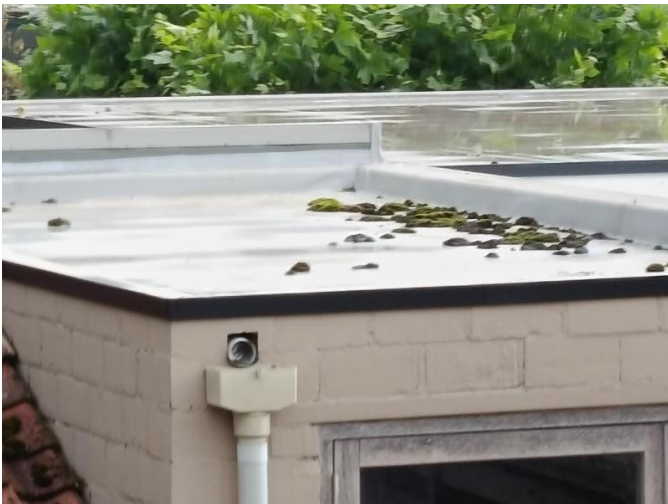
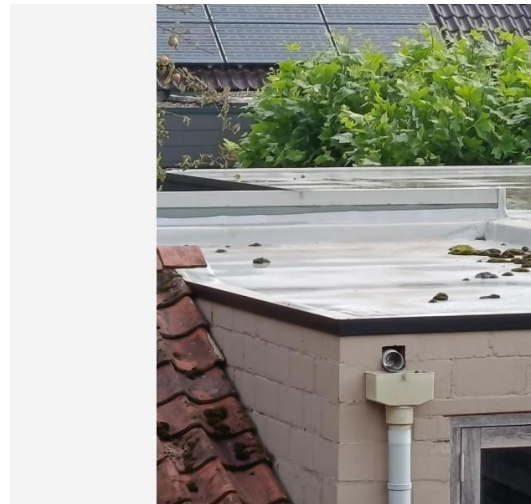
### Fiche 16: onderdak berging garage niet waarneembaar

| Beschrijving | Notitie | Terug te vinden op plannen |
|---|---|---|
| Fiche 16: onderdak berging garage niet waarneembaar | - | Plan 2.3: berging dakplan |

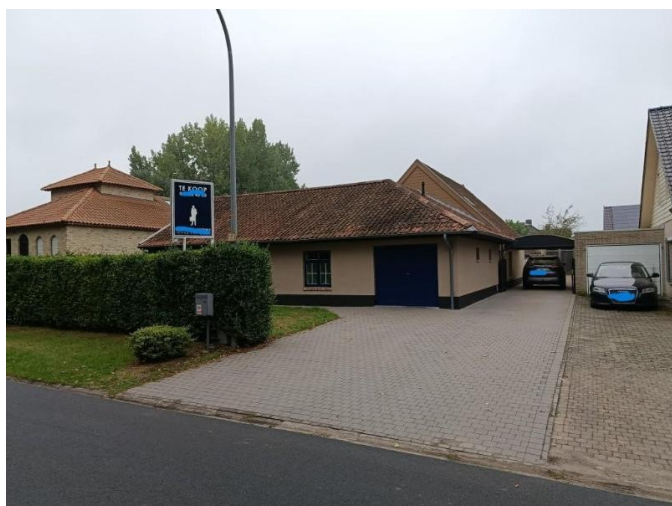
### Fiche 17: liftinfrastructuur (niet aanwezig)

| Beschrijving | Notitie | Terug te vinden op plannen |
|---|---|---|
| Fiche 17: liftinfrastructuur (niet aanwezig) | liftinfrastructuur (niet aanwezig) in het inspectie gebied. | - |

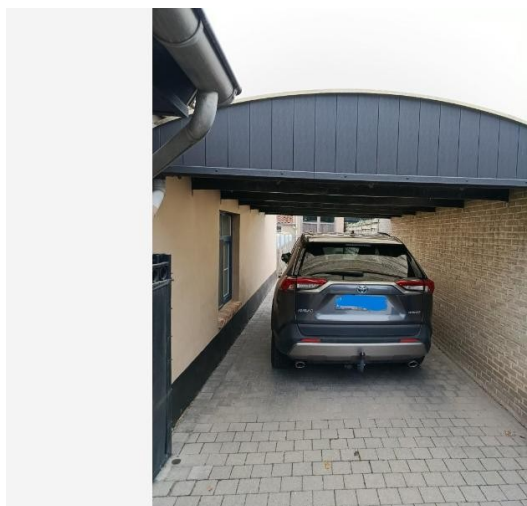
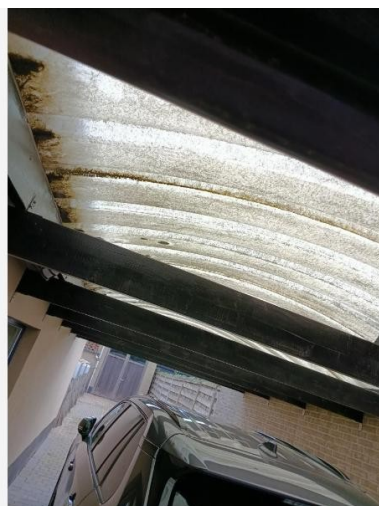
## Fiche 18: onderdak veranda en carport (niet aanwezig)

| Beschrijving | Notitie | Terug te vinden op plannen |
|---|---|---|
| Fiche 18: onderdak veranda en carport (niet aanwezig) | onderdak (niet aanwezig) in het inspectie gebied. | Plan 1.5: dakplan |

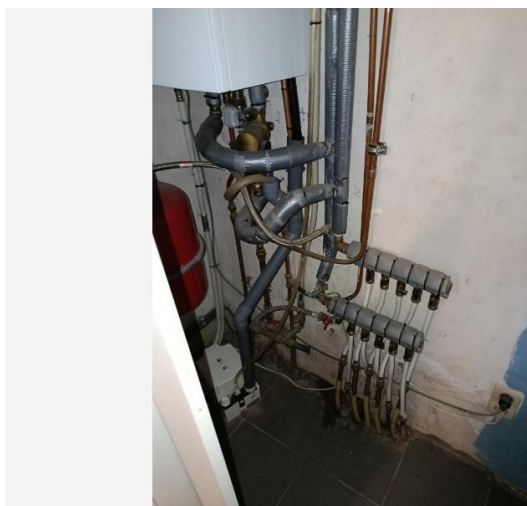
## Fiche 19: leidingisolatie (niet aanwezig)

| Beschrijving | Notitie | Terug te vinden op plannen |
|---|---|---|
| Fiche 19: leidingisolatie (niet aanwezig) | leidingisolatie (niet aanwezig) in het inspectie gebied. | - |
