# Asbestinventarisatetest

Merelstraat 22, 2440 Geel

Attestnummer : 20260901-000051.000

Uitgegeven op : 01.09.2026

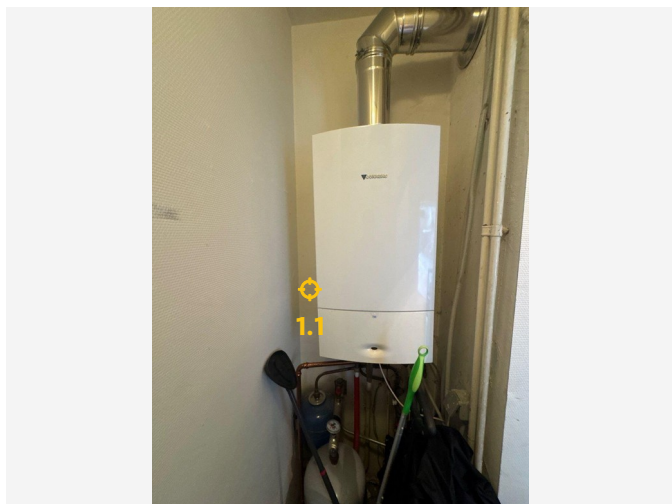
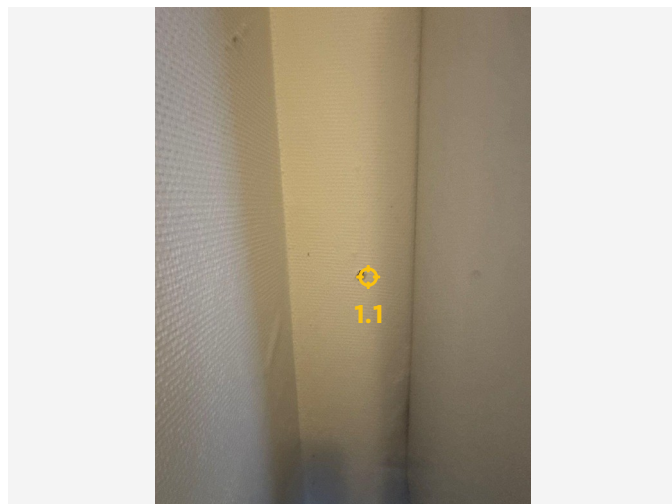
## Fiche 1: Pleisterwerk wanden

Geen asbest

| # | Type | Referentie | Resultaat |
|---|---|---|---|
| 1.1 | Mengmonster | 9404515 | Geen asbest |

| Beschrijving | Pleisterwerk wanden |
| Bindmiddel van materiaal | Gips - kalk |
| Gebondenheid op basis van bindmiddel | Niet-hechtgebonden |
| Hoeveelheid (oppervlakte - dikte - aantal) | • 300,00 m <sup>2</sup> - 1,00 cm - 1 stuk |

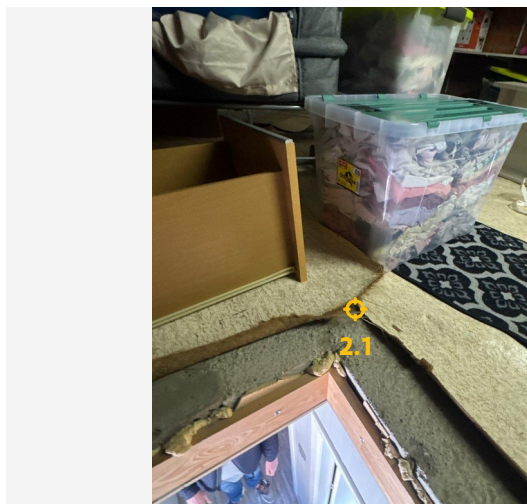
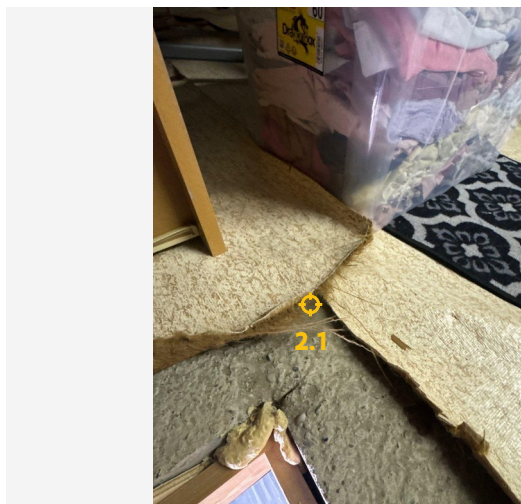
## Fiche 2: vloerzeil

Geen asbest

| # | Type | Referentie | Resultaat |
|---|---|---|---|
| 2.1 | Puntmonster | 9404517 | Geen asbest |

| Beschrijving | vloerzeil |
| Bindmiddel van materiaal | Kunststof of -hars |
| Gebondenheid op basis van bindmiddel | Hecht |
| Hoeveelheid (oppervlakte - aantal) | • 15,00 m <sup>2</sup> - 1 stuk |

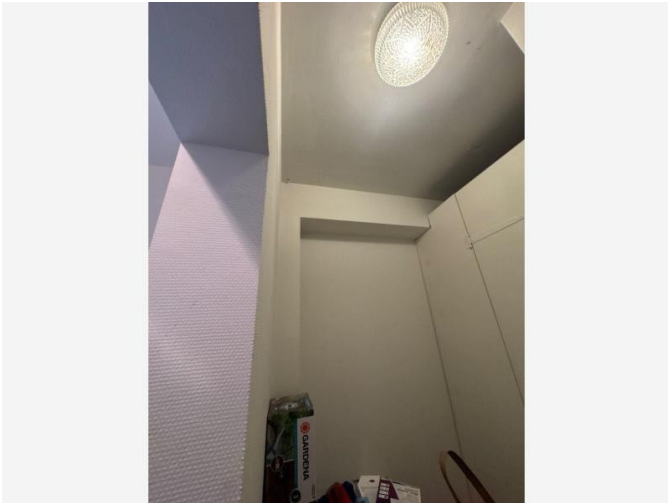
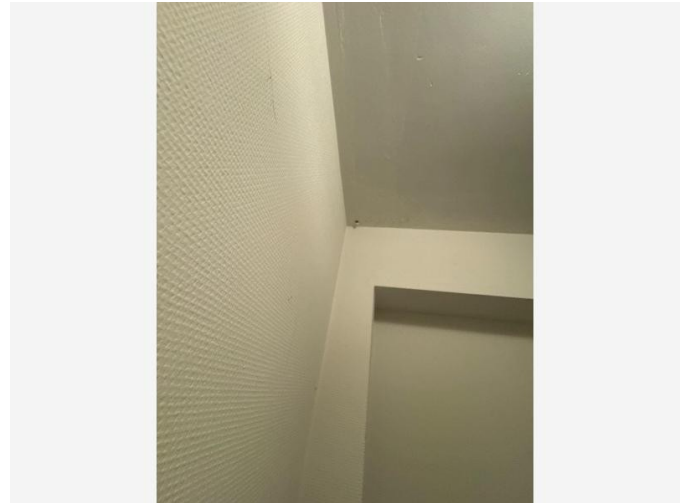
## Fiche 3: Pleisterwerk plafonds

Geen asbest

| # | Type | Referentie | Resultaat |
|---|---|---|---|
| 3.1 | Mengmonster | 9404516 | Geen asbest |

| Beschrijving | Pleisterwerk plafonds |
| Bindmiddel van materiaal | Gips - kalk |
| Gebondenheid op basis van bindmiddel | Niet-hechtgebonden |
| Hoeveelheid (oppervlakte - dikte - aantal) | • 120,00 m <sup>2</sup> - 1,00 cm - 1 stuk |

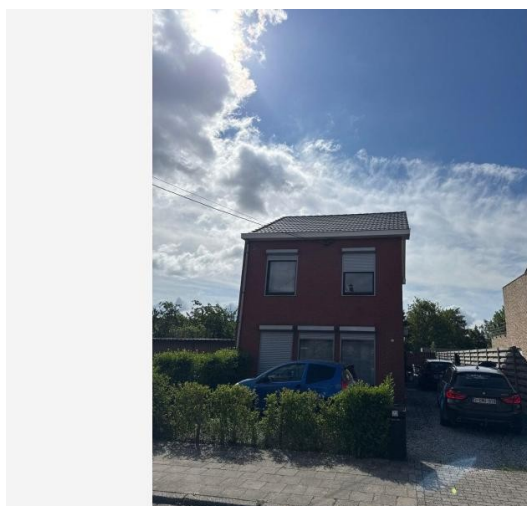
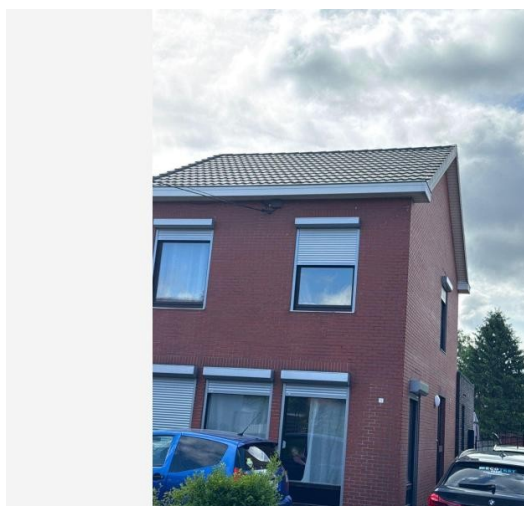
### Fiche 4: Dakbedekking bestaande uit pannen (niet verdacht)

| Beschrijving | Notitie | Terug te vinden op plannen |
|---|---|---|
| Fiche 4: Dakbedekking bestaande uit pannen (niet verdacht) | De dakbedekking is niet-asbestverdacht. | - |

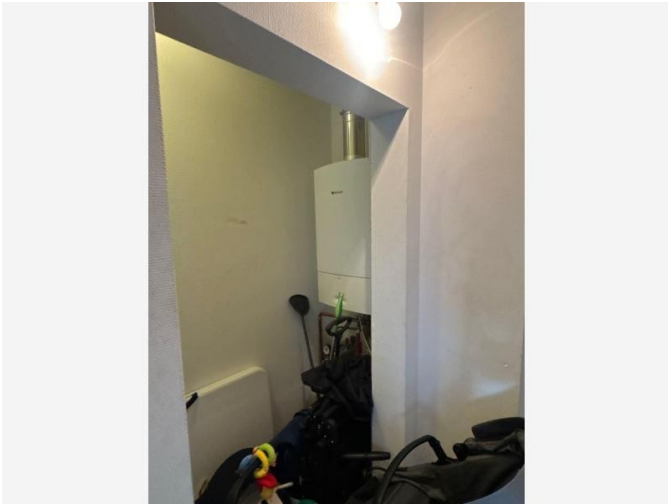
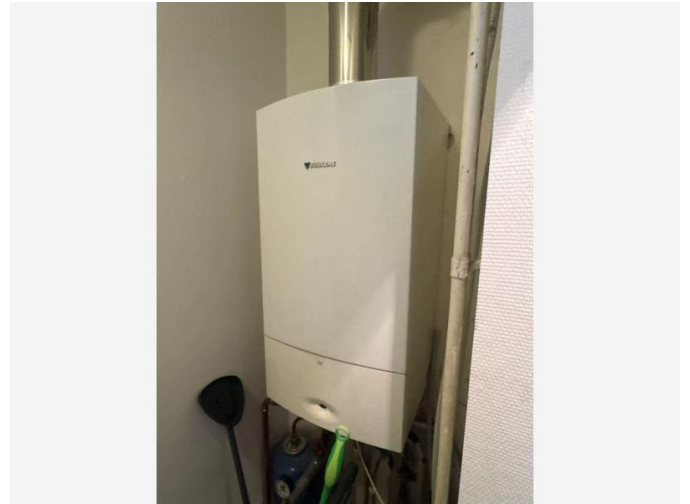
## Fiche 5: CV-ketel (niet verdacht)

| Beschrijving | Notitie | Terug te vinden op plannen |
|---|---|---|
| Fiche 5: CV-ketel (niet verdacht) | De CV-ketel (dichtingen, isolerend materiaal) is niet asbestverdacht. | - |

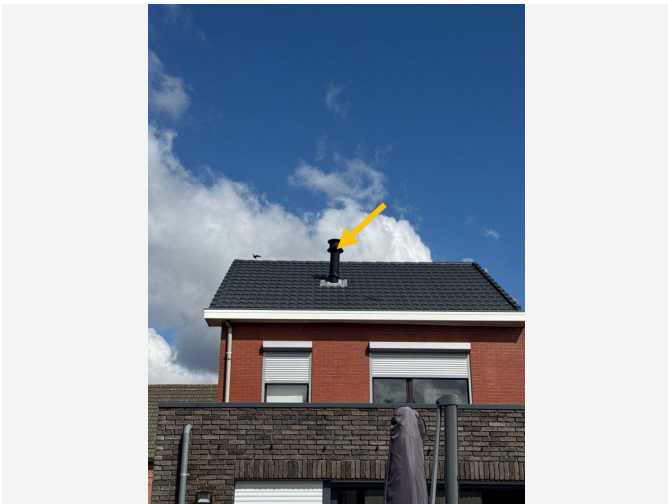
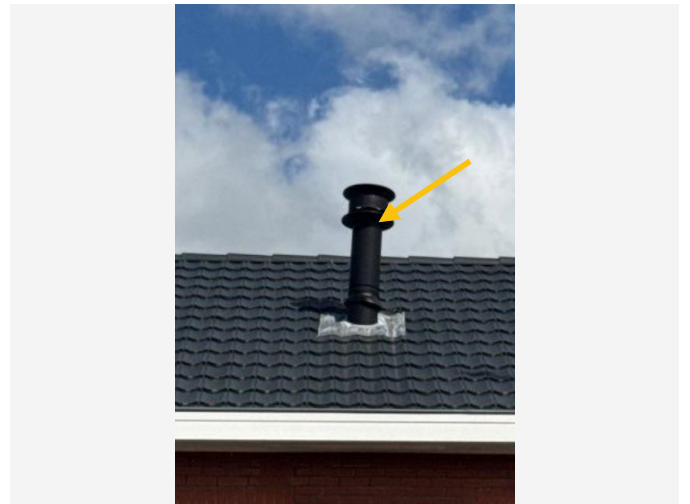
## Fiche 6: Rookgaskanaal (niet verdacht)

| Beschrijving | Notitie | Terug te vinden op plannen |
|---|---|---|
| Fiche 6: Rookgaskanaal (niet verdacht) | Het rookgaskanaal is niet-asbestverdacht. | Plan 1.2: woning plan |

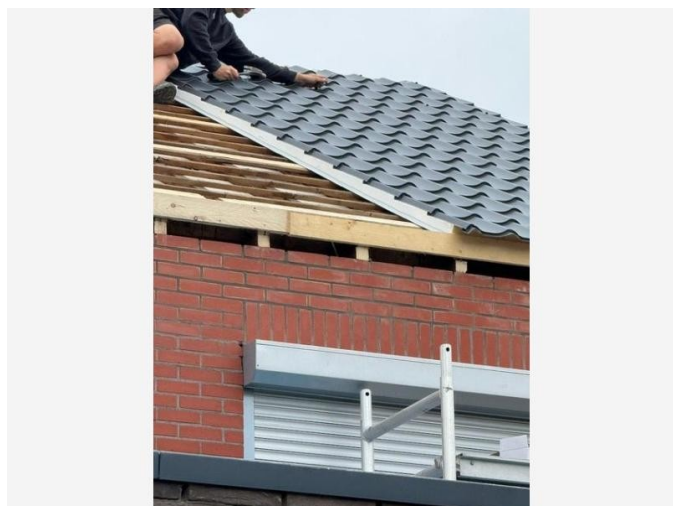
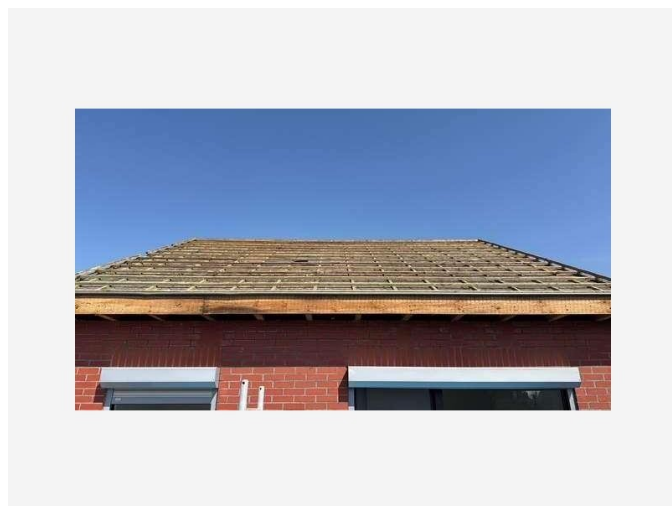
### Fiche 7: Dakbedekking leien verwijderd

| Beschrijving | Notitie | Terug te vinden op plannen |
|---|---|---|
| Fiche 7: Dakbedekking leien verwijderd | De leien die onder de pannen aanwezig waren in het hellend dak zijn verwijderd. | - |
