# Asbestinventarisatetest

Hellekens 16, 3390 Tielt-Winge

Attestnummer : 20240416-000469.000

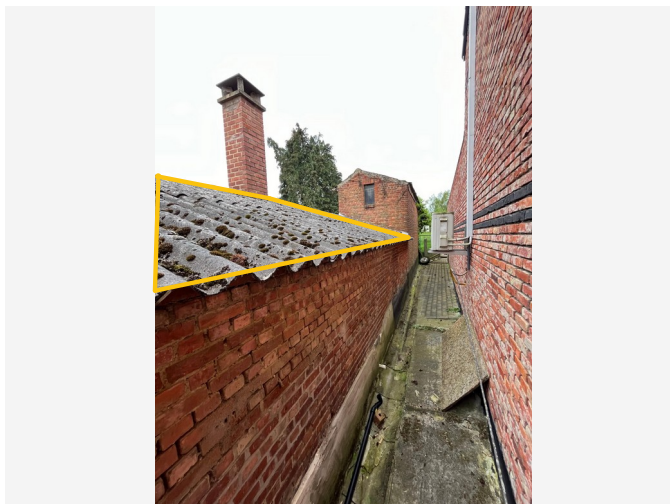
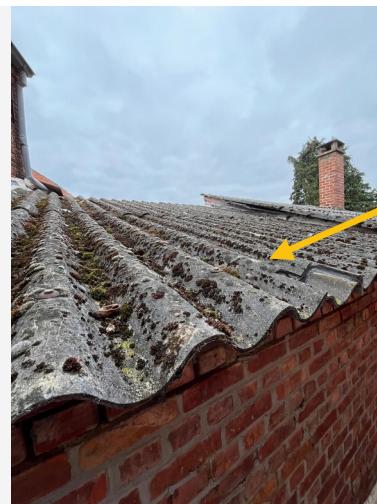
Verweerde golfplaten

| Eindbeoordeling materiaalrisico | Hoog materiaalrisico en/of hoge kans op vezelvrijgave |

| Asbestsoort (vezeltype) | Crocidoliet aanwezig |
| Toestand van het materiaal | Matig beschadigd, matig verweerd |

| Beschrijving | Golfplaten dak wasplaats + WC + stookplaats |

**Dringend verwijderen**

- Verwijder dit asbestmateriaal zo snel mogelijk. Volg de toestand goed op.

- Eenvoudige handelingen: mag via doe-het-zelf of door werknemer(s) met opleidingsattest eenvoudige handelingen  
De verwijdering mag via de doe het zelf manier. Draag zeker alle PBM's. Fixeer de platen alvorens ze te verwijderen. Men kan via de lokale IOK zakken bestellen voor het afval. Maak de ruimtes binnen leeg en dek de vloer netjes af. Probeer de platen in zijn geheel te verwijderen. Advies : Bij twijfel doe dan zeker beroep op ervaren (dak)werkers die in het bezit zijn van een geldig attest eenvoudige handelingen. Men kan ook overwegen om een container te laten komen omwille van de vele asbesttoepassingen op het perceel.

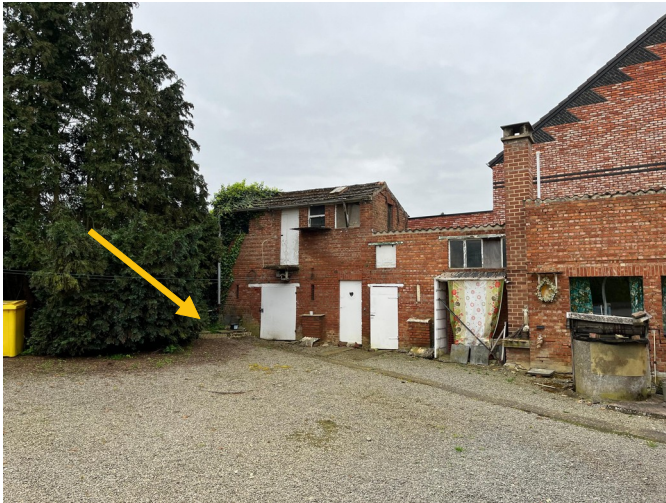
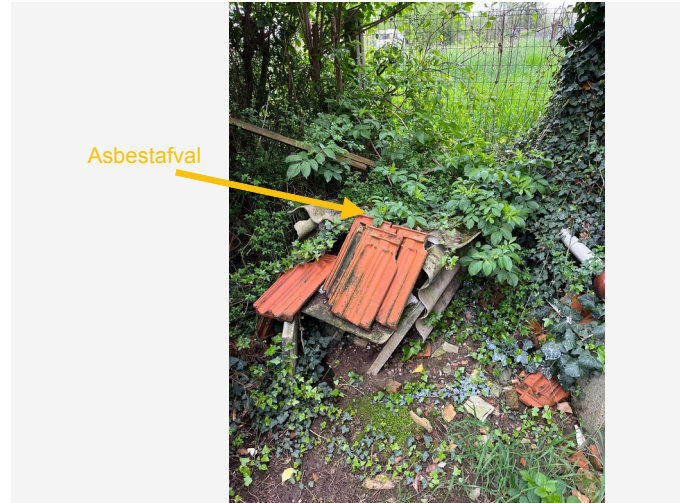
## Fiche 2: Afval naast duivenkot

| Beschrijving | Afval naast duivenkot |
| Aanwezige resten | Stukken golfplaat, afval, enz |

**Dringend verwijderen**

- Scherm in afwachting van verwijdering het asbestafval af van luchtstromingen en verstoring: bijvoorbeeld door het te verpakken, te fixeren, af te dekken, signalisatie - afbakening aan te brengen, ....
- Verwijder het asbestafval.

- Eenvoudige handelingen: mag via doe-het-zelf of door werknemer(s) met opleidingsattest eenvoudige handelingen  
Dit mag nog via de methode doe het zelf. Draag zeker alle PBM's. Vermijd stofvorming. Advies : voer al het aanwezige materiaal af als asbesthoudend afval.

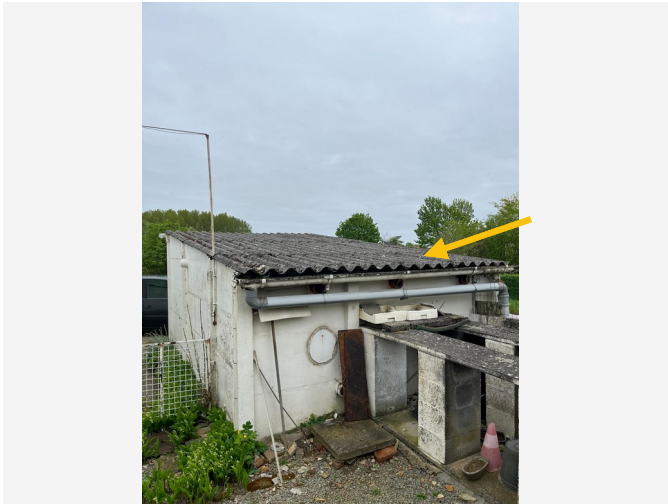
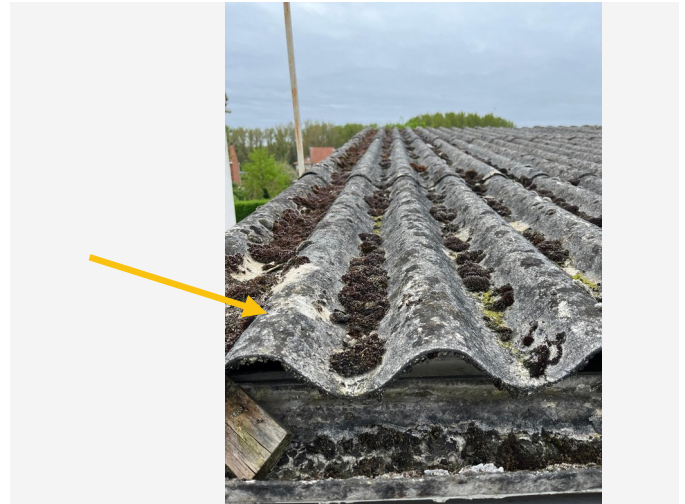
| Eindbeoordeling materiaalrisico | Hoog materiaalrisico en/of hoge kans op vezelvrijgave |

| Asbestsoort (vezeltype) | Crocidoliet aanwezig |
| Toestand van het materiaal | Matig beschadigd, matig verweerd |

| Beschrijving | Golfplaten dak garage |

**Dringend verwijderen**

- Verwijder dit asbestmateriaal zo snel mogelijk. Volg de toestand goed op.

- Eenvoudige handelingen: mag via doe-het-zelf of door werknemer(s) met opleidingsattest eenvoudige handelingen  
De verwijdering mag via de doe het zelf manier. Draag zeker alle PBM's. Fixeer de platen alvorens ze te verwijderen. Men kan via de lokale IOK zakken bestellen voor het afval. Maak het garage leeg en dek de vloer netjes af. Probeer de platen in zijn geheel te verwijderen. Advies : Bij twijfel doe dan zeker beroep op ervaren (dak)werkers die in het bezit zijn van een geldig attest eenvoudige handelingen. Omwille van de grote hoeveelheid aanwezig asbestgolfplaten en asbesthoudend afval kan overwegen om een container te bestellen.

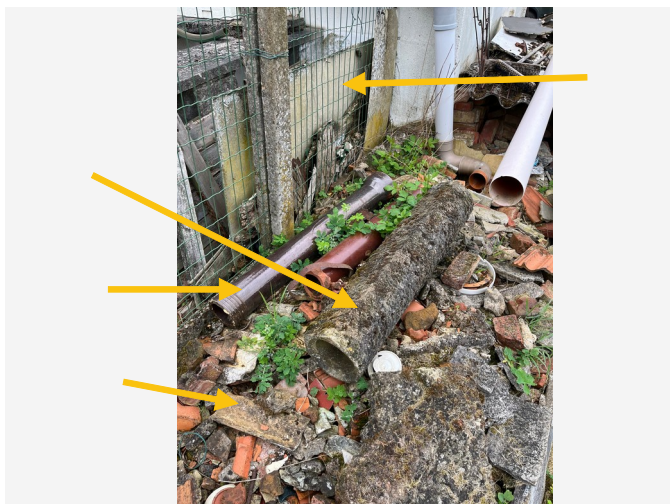
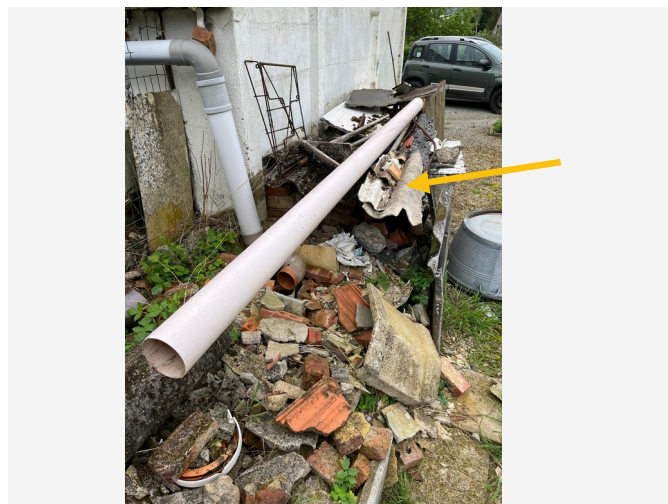
## Fiche 4: Afval naast garage

| Beschrijving | Afval naast garage |
| Aanwezige resten | Golfplaten, afvoerbuis, cementplaat, enz... |
| Opmerking | Er zitten verschillende kleine stukken asbest tussen het gewoon bouwafval. |

**Dringend verwijderen**

- Scherm in afwachting van verwijdering het asbestafval af van luchtstromingen en verstoring: bijvoorbeeld door het te verpakken, te fixeren, af te dekken, signalisatie - afbakening aan te brengen, ....
- Verwijder het asbestafval.

- Eenvoudige handelingen: mag via doe-het-zelf of door werknemer(s) met opleidingsattest eenvoudige handelingen  
Dit mag nog via de methode doe het zelf. Draag zeker alle PBM's. Vermijd stofvorming. Advies : voer al het aanwezige materiaal af als asbesthoudend afval.

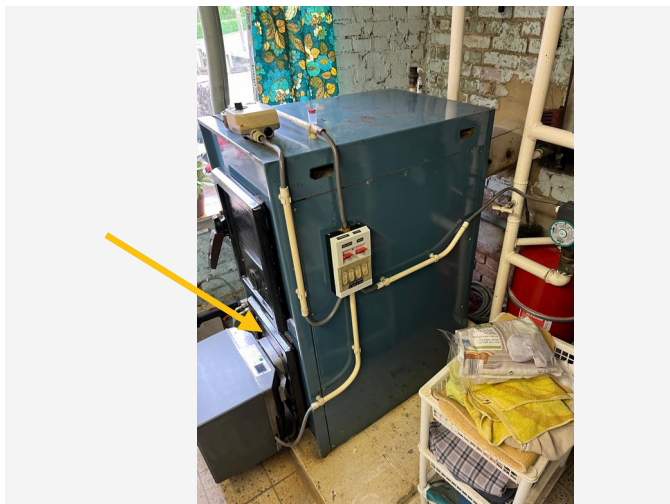
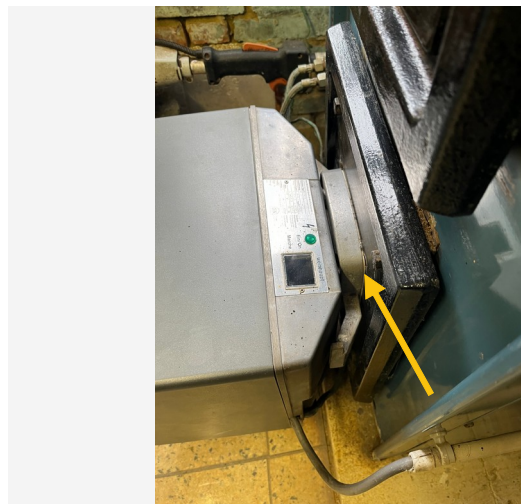
| Eindbeoordeling materiaalrisico | Verhoogd materiaalrisico en/of verhoogde kans op vezelvrijgave |

| Gebondenheid | Categorie 2: niet-hechtgebonden met matrix |
| Asbestconcentratie | Hoog ( $\geq 50\%$ ) |
| Toestand van het materiaal | Licht beschadigd, licht verweerd. Intact materiaal type Pical – asbestboard of categorie III 'gebondenheid' |

| Beschrijving | Dichting tussen CV ketel en brander |

Verwijderen

- Verwijder dit asbestmateriaal zo snel mogelijk. Volg de toestand goed op.

- Eenvoudige handelingen: mag via doe-het-zelf of door werknemer(s) met opleidingsattest eenvoudige handelingen  
De verwijdering mag en kan eventueel via de doe het zelf manier. Draag zeker alle PBM's. Fixeer de dichting alvorens ze te verwijderen. Dek de vloer netjes af. Verwijder het afval via de wettelijke manier. Advies : Bij twijfel doe dan zeker beroep op een CV techniek die in het bezit is van een geldig attest eenvoudige handelingen. Bespreek dit zeker met de onderhoudsfirma die het tweejaarlijks verplicht onderhoud uitvoert.

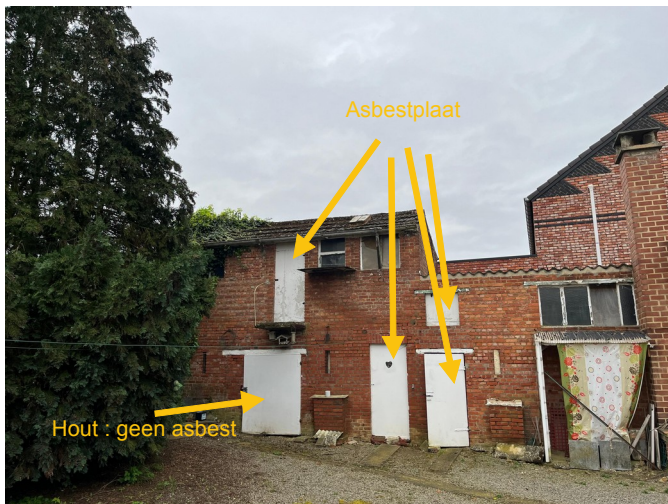
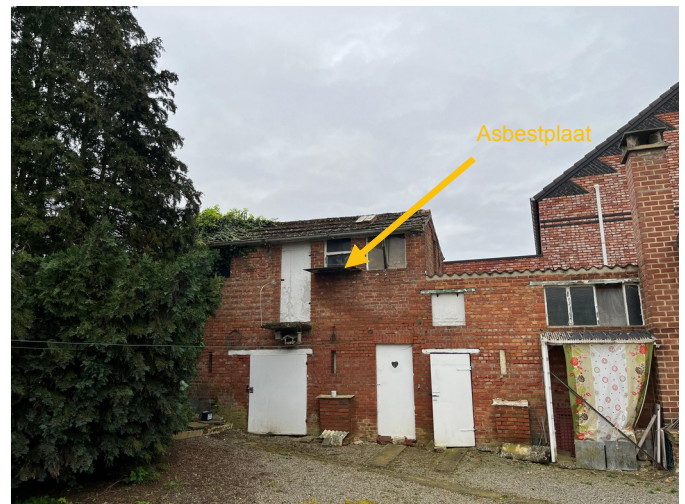
| Eindbeoordeling materiaalrisico | Laag materiaalrisico en/of verlaagde kans op vezelvrijgave |

| Asbestsoort (vezeltype) | Crocidoliet aanwezig |
| Toestand van het materiaal | Matig beschadigd, matig verweerd |

| Beschrijving | Plaat in duivenhok |

Verwijderen

- Verwijder dit asbestmateriaal zo snel mogelijk. Volg de toestand goed op.

- Eenvoudige handelingen: mag via doe-het-zelf of door werknemer(s) met opleidingsattest eenvoudige handelingen  
Dit mag nog via de methode doe het zelf. Probeer de platen niet te breken en in zijn geheel te demonteren.  
Draag zeker alle PBM's.

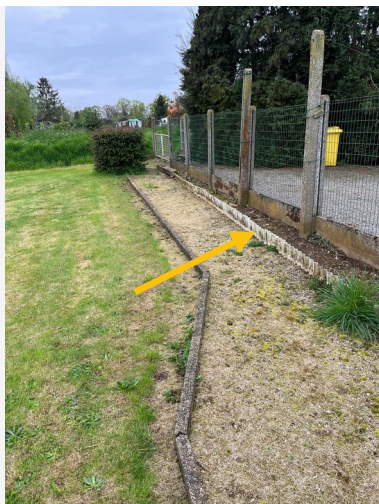
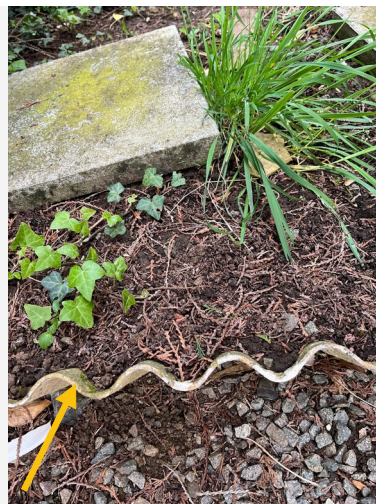
| Eindbeoordeling materiaalrisico | Laag materiaalrisico en/of verlaagde kans op vezelvrijgave |

| Asbestsoort (vezeltype) | Crocidoliet aanwezig |
| Toestand van het materiaal | Licht beschadigd, licht verweerd. Intact materiaal type Pical – asbestboard of categorie III 'gebondenheid' |

Verwijderen

- Verwijder dit asbestmateriaal zo snel mogelijk. Volg de toestand goed op.

- Eenvoudige handelingen: mag via doe-het-zelf of door werknemer(s) met opleidingsattest eenvoudige handelingen  
De verwijdering mag via de doe het zelf manier. Draag zeker alle PBM's. Probeer de platen in zijn geheel te verwijderen.

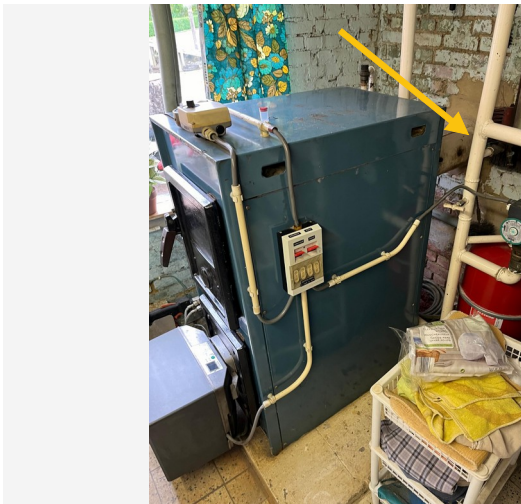
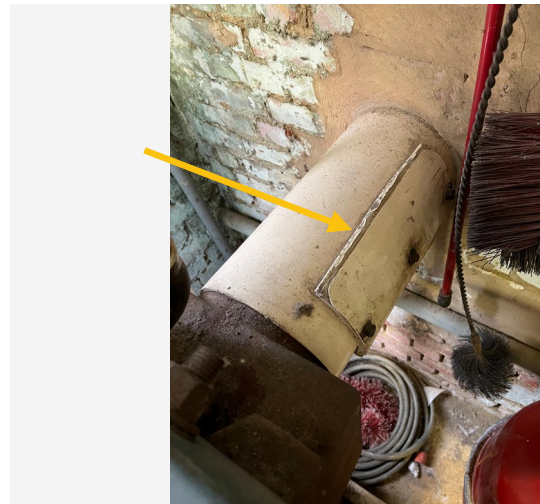
| Opmerking | <p>Het is best mogelijk dat deze buis in de schouw doorloopt tot boven.<br/>De ADI kan dit nu niet nazien. Advies : Hou hiermee zeker rekening bij eventuele renovatiewerken in de toekomst.</p> |
