# Asbestinventarisatetest

Evert Larockstraat 16, 1880 Kapelle-op-den-Bos

Attestnummer : 20260319-000082.000

**Niet-asbestveilig**

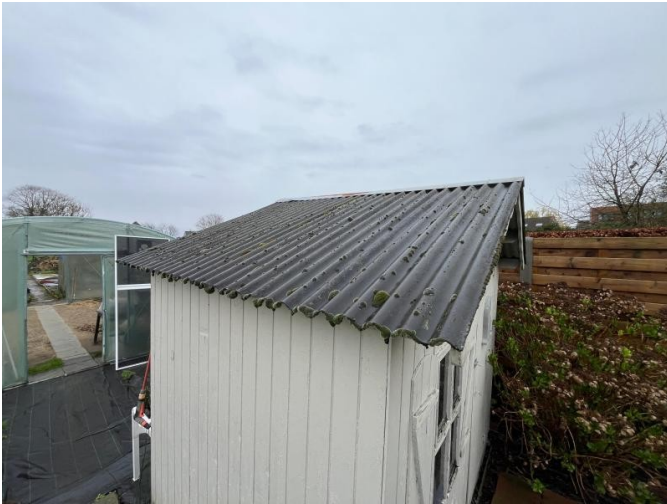
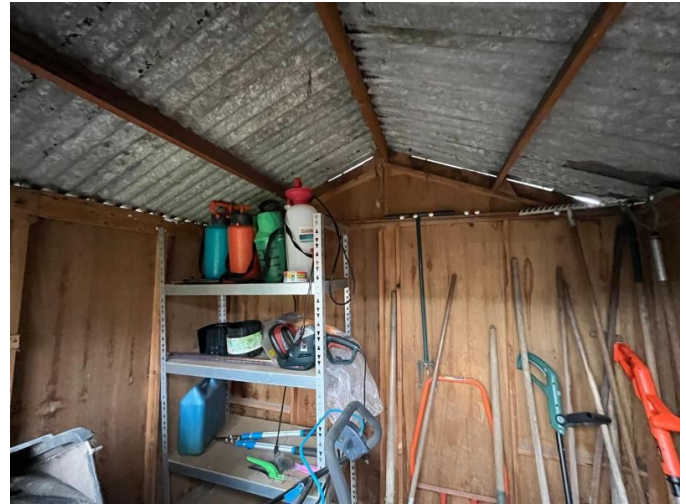
| Eindbeoordeling materiaalrisico | Hoog materiaalrisico en/of hoge kans op vezelvrijgave |

| Asbestsoort (vezeltype) | Crocidoliet aanwezig |
| Toestand van het materiaal | Matig beschadigd, matig verweerd |

| Beschrijving | Golfplaten dakbedekking tuinhuis |

**Dringend verwijderen**

- Zorg voor een veilig beheer. Vermijd het beschadigen van het asbestmateriaal. Controleer de toestand jaarlijks op wijzigingen.
- Hemelwater dat afspoelt van asbestcement daken of gevels kan asbestdeeltjes bevatten. Gebruik het enkel voor gesloten circuits (bv. spoelen toiletten). Reinig na het vervangen van het dak of de gevel de dakgoten en regenwaterput of -ton om asbesthoudend sediment of slib te verwijderen
- Voer bijkomende staalname(s) uit.

- Eenvoudige handelingen: mag via doe-het-zelf of door werknemer(s) met opleidingsattest eenvoudige handelingen  
De materialen dienen zoveel mogelijk in één geheel verwijderd te worden, zonder deze te breken. De golfplaten worden voorzichtig losgemaakt en omzichtig in de daarvoor voorziene container gedeponneerd te worden. Om de binding van de toepassing te bevorderen tijdens de verwijdering is het aangeraden de coating in te sproeien met een fixatiemiddel onder lage druk (bv een haarlak met handpompje)

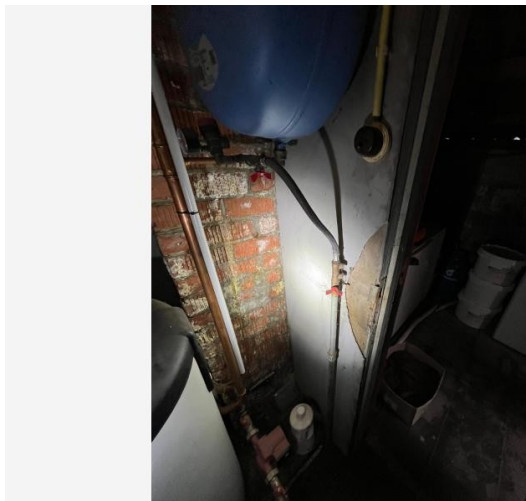
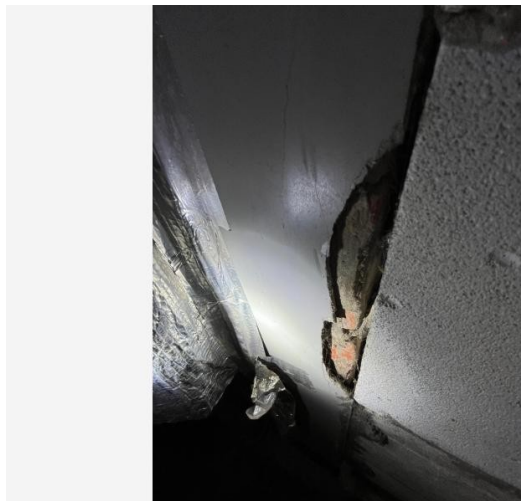
## Fiche 2: Glasal panelen stooklokaal (muren en plafond)

| Eindbeoordeling materiaalrisico | Hoog materiaalrisico en/of hoge kans op vezelvrijgave |

| Asbestsoort (vezeltype) | Crocidoliet aanwezig |
| Toestand van het materiaal | Matig beschadigd, matig verweerd |

| Opmerking | De panelen werden aangetroffen als bekleden van muren en plafond in het stooklokaal. |

**Dringend verwijderen**

- Zorg voor een veilig beheer. Vermijd het beschadigen van het asbestmateriaal. Controleer de toestand jaarlijks op wijzigingen.
- Voer bijkomende staalname(s) uit.

- Eenvoudige handelingen: mag via doe-het-zelf of door werknemer(s) met opleidingsattest eenvoudige handelingen  
De materialen dienen zoveel mogelijk in één geheel verwijderd te worden, zonder deze te breken. De panelen worden voorzichtig losgemaakt en omzichtig in de daarvoor voorziene container gedeponeerd te worden. Om de binding van de toepassing te bevorderen tijdens de verwijdering is het aangeraden de coating in te sproeien met een fixatiemiddel onder lage druk (bv een haarlak met handpompje)

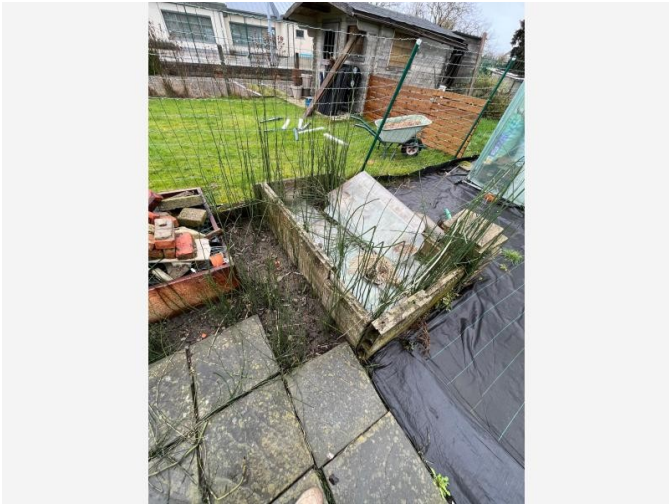
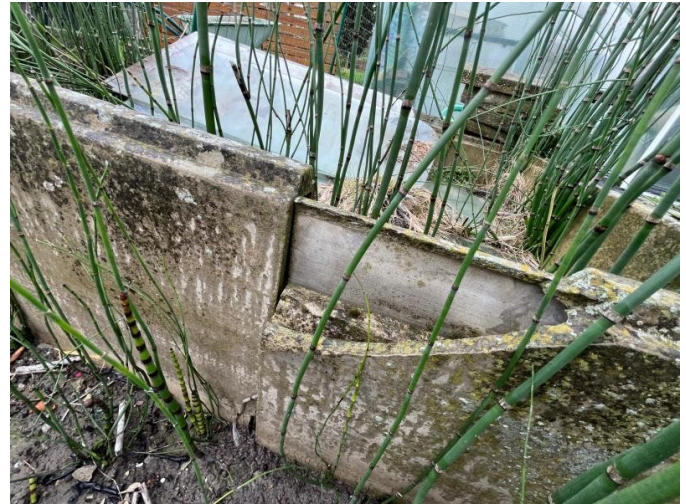
| Eindbeoordeling materiaalrisico | Verhoogd materiaalrisico en/of verhoogde kans op vezelvrijgave |

| Asbestsoort (vezeltype) | Crocidoliet aanwezig |
| Toestand van het materiaal | Matig beschadigd, matig verweerd |

| Asbestmateriaal | Oud sandwichpaneel gebruikt als border |

Verwijderen

- Zorg voor een veilig beheer. Vermijd het beschadigen van het asbestmateriaal. Controleer de toestand jaarlijks op wijzigingen.
- Voer bijkomende staalname(s) uit.

- Eenvoudige handelingen: mag via doe-het-zelf of door werknemer(s) met opleidingsattest eenvoudige handelingen  
De materialen dienen zoveel mogelijk in één geheel verwijderd te worden, zonder deze te breken. De border worden voorzichtig losgemaakt en omzichtig in de daarvoor voorziene container gedeponeerd te worden. Om de binding van de toepassing te bevorderen tijdens de verwijdering is het aangeraden de coating in te sproeien met een fixatiemiddel onder lage druk (bv een haarlak met handpompje)

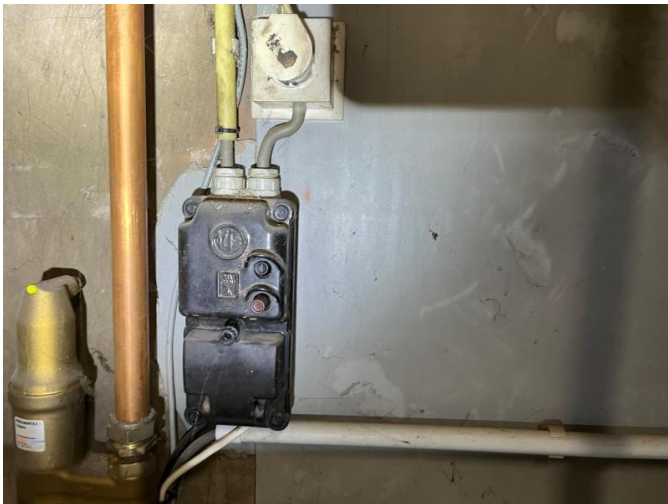
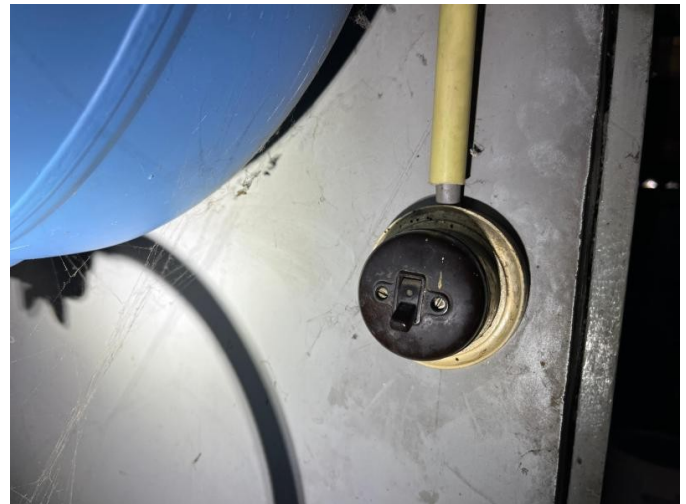
| Opmerking | Als deskundige hebben wij niet geverifieerd dat het materiaal bakeliet betreft of harde PVC. Bakeliet wordt door ons beschouwd als een asbestverdachte toepassing, aangezien het in veel gevallen asbesthoudend is. We hebben echter geen staalname uitgevoerd om de functionaliteit van de bakelieten toepassingen niet in gevaar te brengen. |

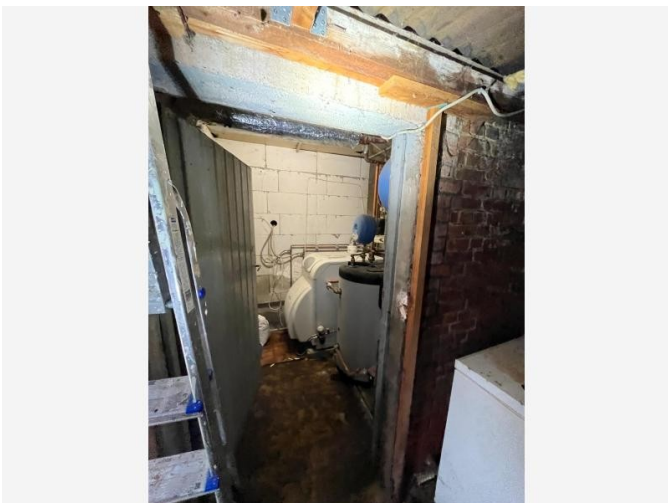
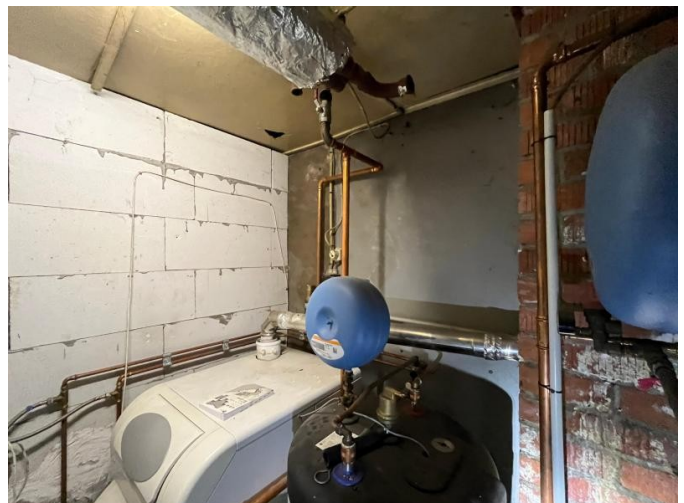
## Fiche 17: Rookgaskanaal

| Beschrijving | Notitie | Terug te vinden op plannen |
|---|---|---|
| Fiche 17: Rookgaskanaal | <p>Deskundige heeft het rookgaskanaal kunnen waarnemen boven de openhaard in de woonkamer, deze was van metaal.</p> <p>In de stookruimte heeft deskundige het rookgaskanaal kunnen inspecteren via het inspectieluik, hier trof hij geen asbesthoudende materialen aan.</p> | - |

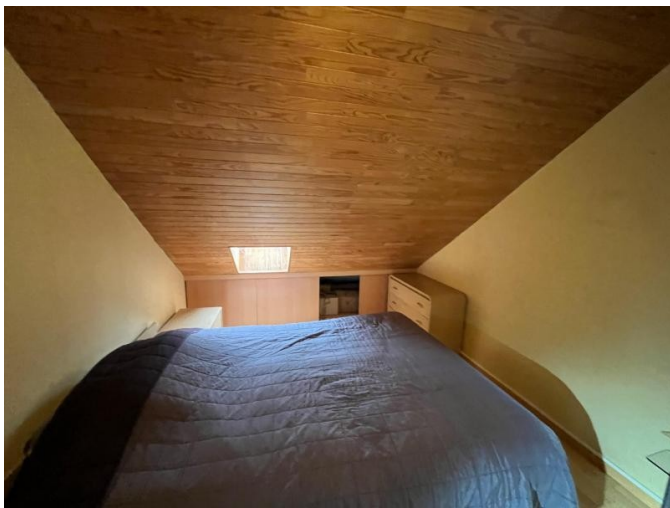
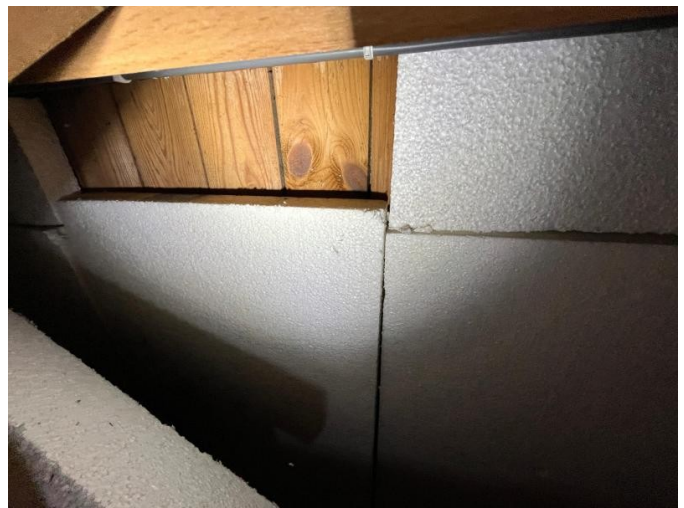
### Fiche 18: Onderdak zadeldak

| Beschrijving | Notitie | Terug te vinden op plannen |
|---|---|---|
| Fiche 18: Onderdak zadeldak | Het zadeldak heeft geen onderdak. Het onderdak is uitgewerkt in houten platen. Bovenliggend is het oude dak waargenomen, zijnde leien. | - |
