# Asbestinventarisatetest

Turnhoutsebaan 204, 2390 Malle

Attestnummer : 20260630-000265.000

Uitgegeven op : 30.06.2026

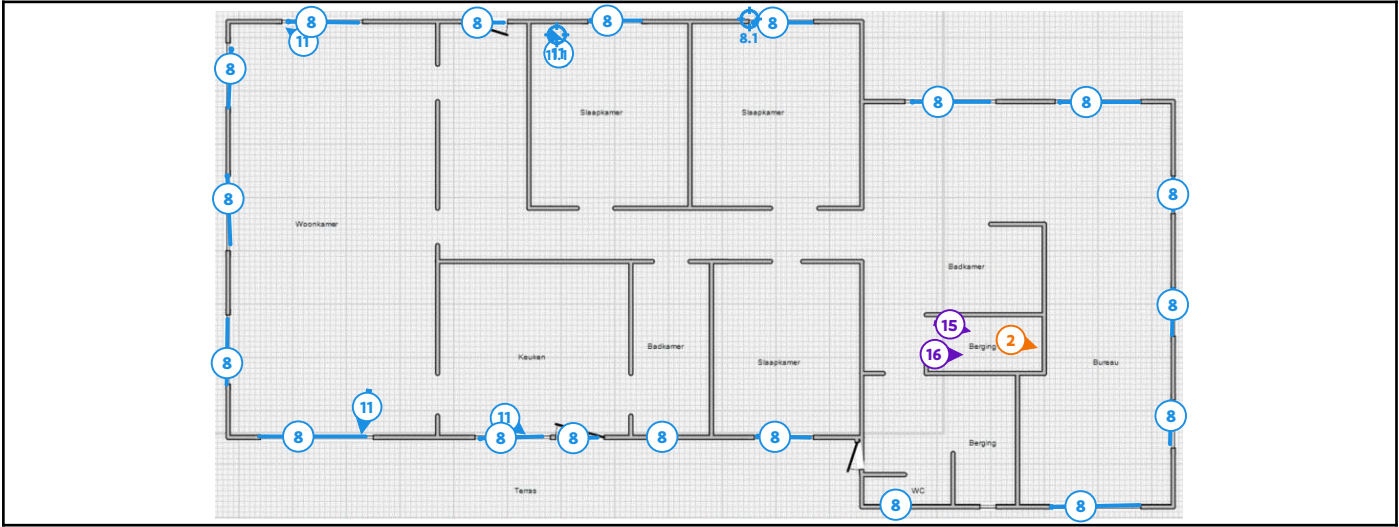
# Plan 1.1: Plan A gelijkvloers

| Beschrijving | Type | Actie |
|---|---|---|
| 2. Zekeringkast | Asbestmateriaal | Verwijderen |

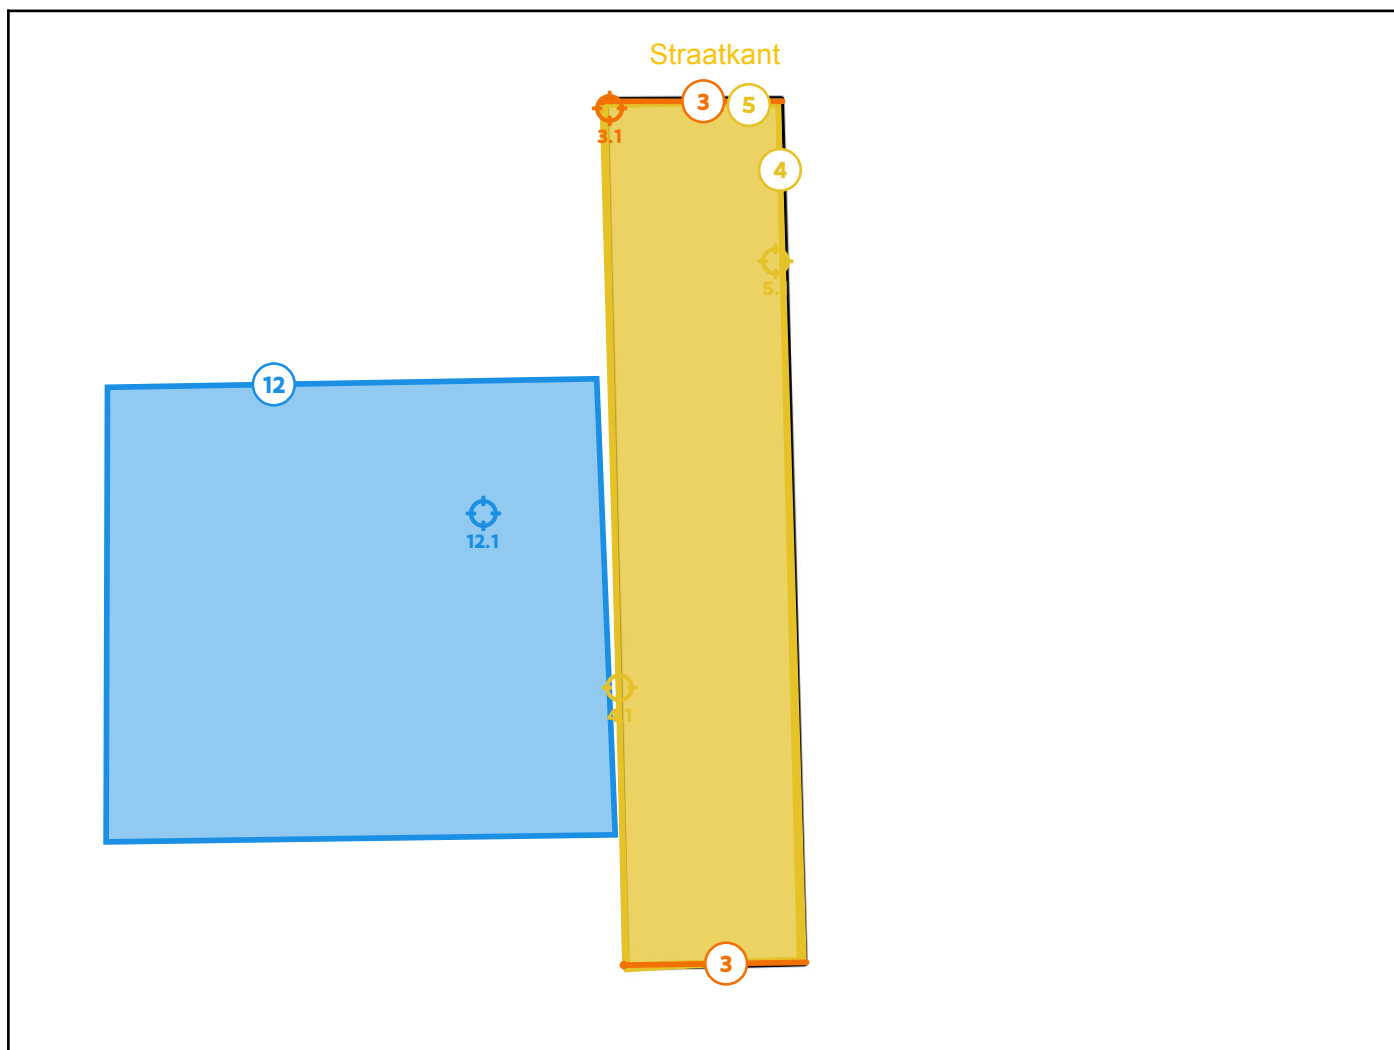
## Plan 2.1: Plan Magazijn 1

| Beschrijving | Type | Actie |
|---|---|---|
| 3. Dakrand - hoekprofiel Magazijn 1 | Asbestmateriaal | Verwijderen |
| 4. Onderdak magazijn 1 (grijze platen) | Asbestmateriaal | Zorgvuldig beheren |
| 5. Onderdak magazijn 1 (gele platen) | Asbestmateriaal | Zorgvuldig beheren |

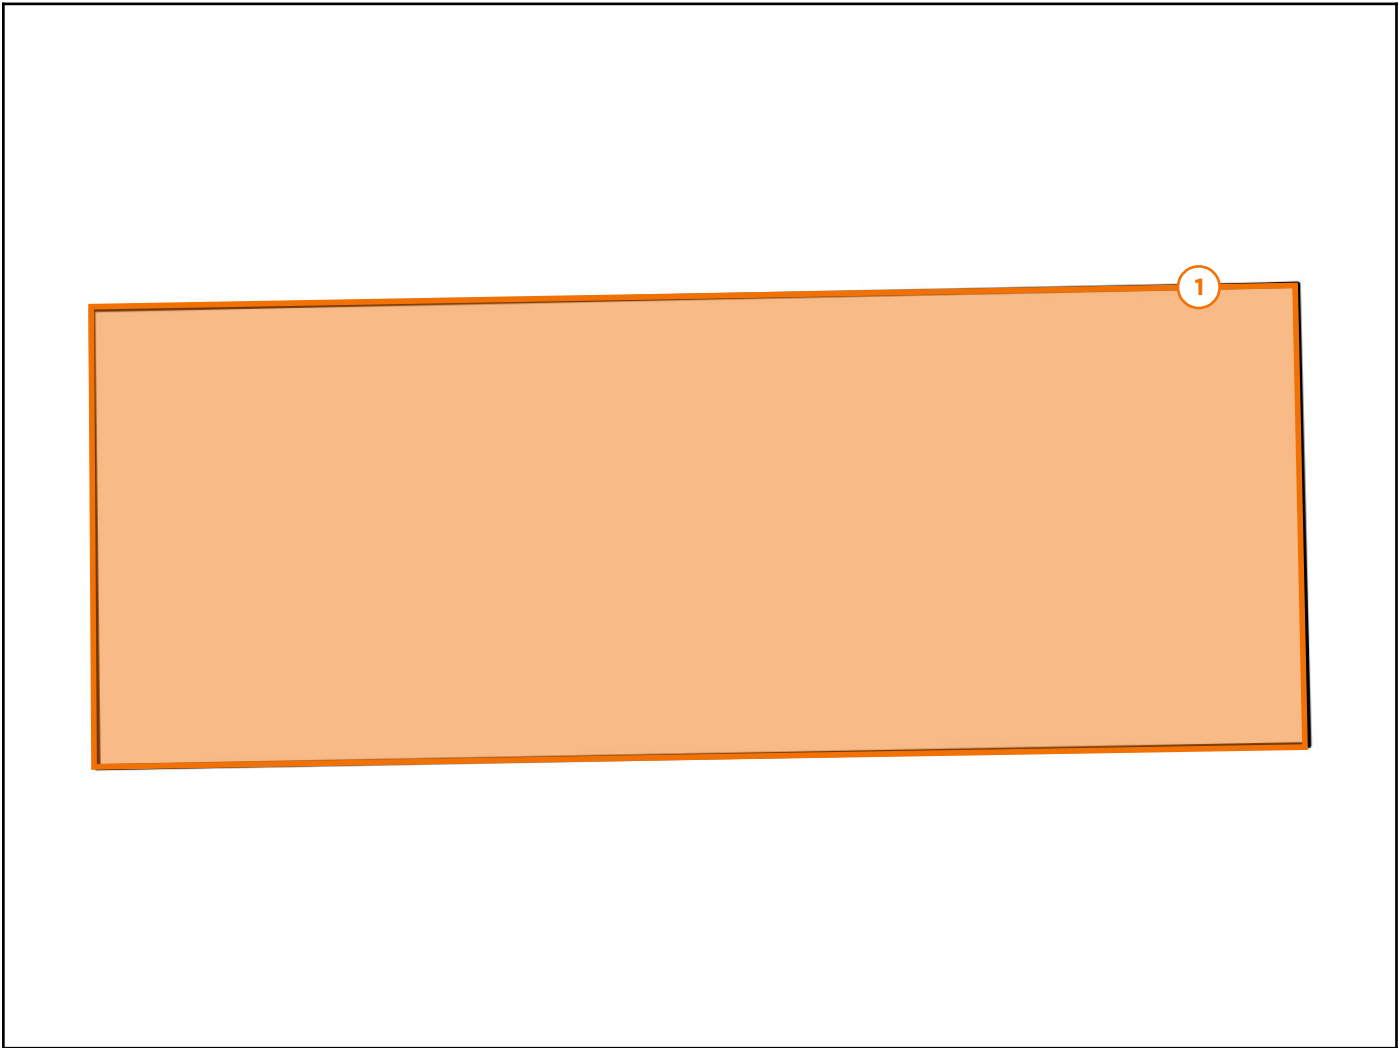
# Plan 4.1: Plan Magazijn op achterliggend perceel

| Beschrijving | Type | Actie |
|---|---|---|
| 1. Golfplaten - achterliggend magazijn | Asbestmateriaal | <a href="#">Verwijderen</a> |

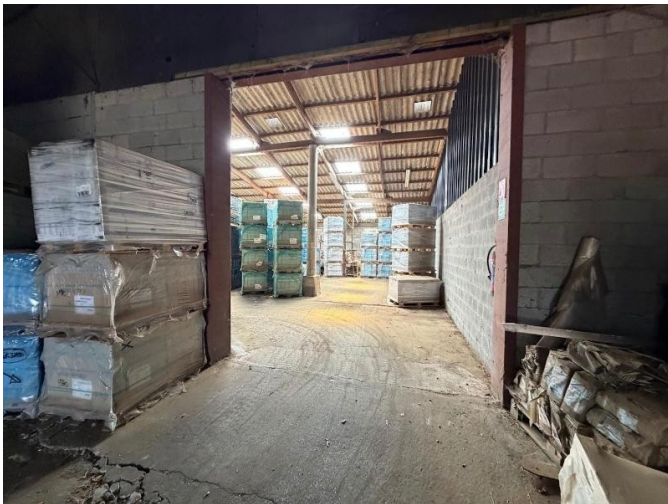
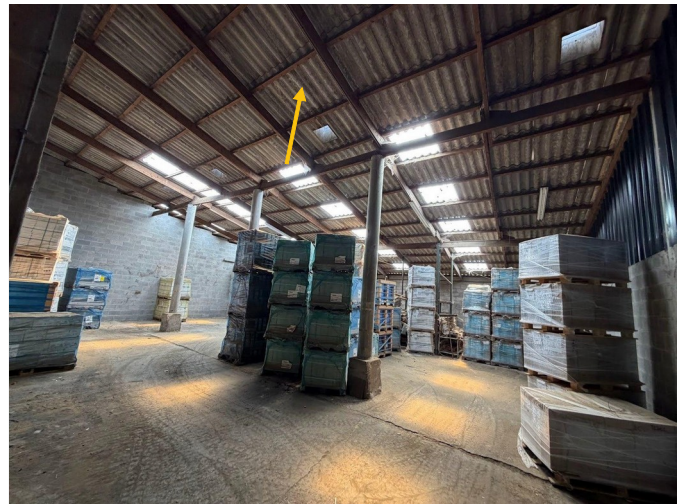
| Eindbeoordeling materiaalrisico | Verhoogd materiaalrisico en/of verhoogde kans op vezelvrijgave |

| Asbestsoort (vezeltype) | Crocidoliet aanwezig |
| Toestand van het materiaal | Licht beschadigd, licht verweerd. Intacte calciumsilicaatplaat of materiaal met categorie 3-gebondenheid |

| Beschrijving | Golfplaten - achterliggend magazijn |
| Opmerking | Het magazijn op het achterliggende perceel is deels toegankelijk via magazijn 2. Op het dak van dit laatste liggen de betreffende golfplaten (Niet op magazijn 2 zelf dus) |

- Verwijder dit asbestmateriaal zo snel mogelijk. Volg de toestand goed op.
- Voer bijkomende staalname(s) uit.

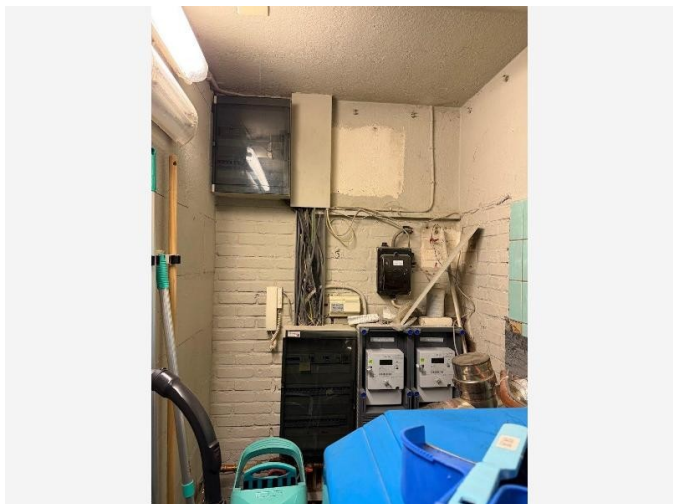
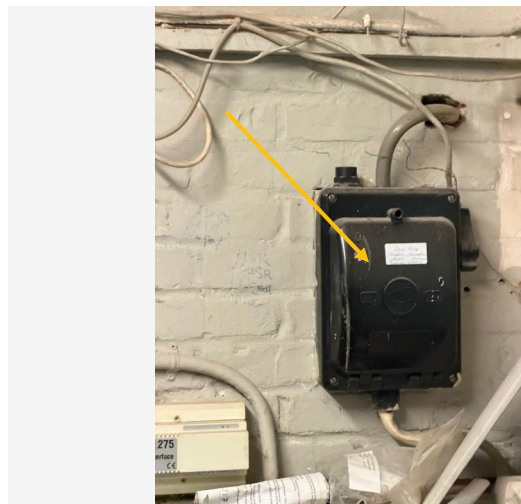
| Eindbeoordeling materiaalrisico | Verhoogd materiaalrisico en/of verhoogde kans op vezelvrijgave |

| Asbestsoort (vezeltype) | Crocidoliet aanwezig |

| Beschrijving | Zekeringkast |

- Zorg voor een veilig beheer. Vermijd het beschadigen van het asbestmateriaal. Controleer de toestand jaarlijks op wijzigingen.

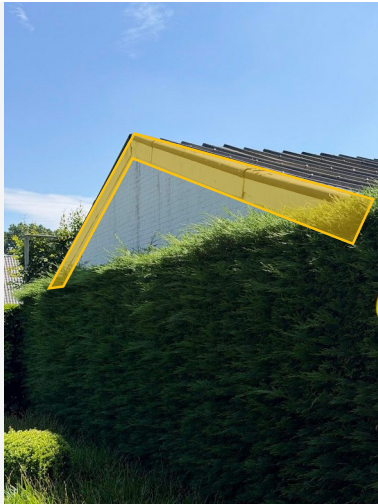
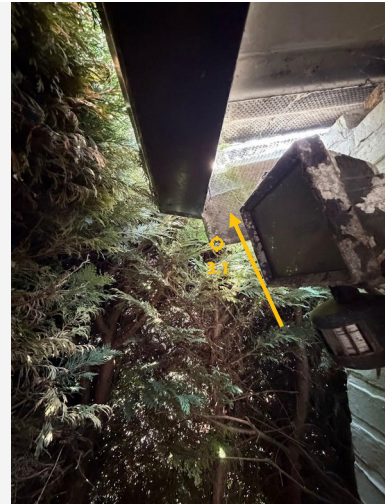
| Eindbeoordeling materiaalisico | Laag materiaalisico en/of verlaagde kans op vezelvrijgave |

| # | Type | Referentie | Resultaat |
|---|---|---|---|
| 3.1 | Puntmonster | 13555 | Chrysotiel |

| Beschrijving | Dakrand - hoekprofiel Magazijn 1 |

- Zorg voor een veilig beheer. Vermijd het beschadigen van het asbestmateriaal. Controleer de toestand jaarlijks op wijzigingen.

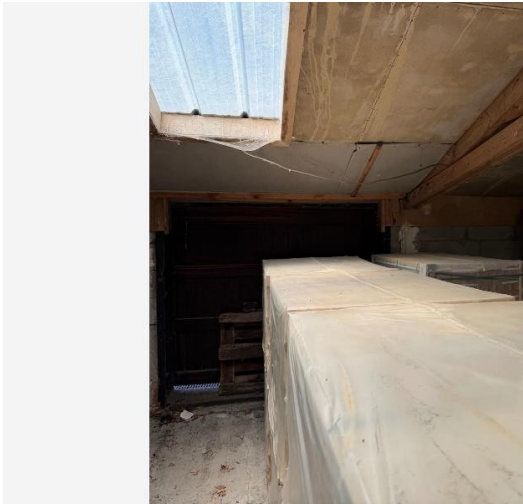
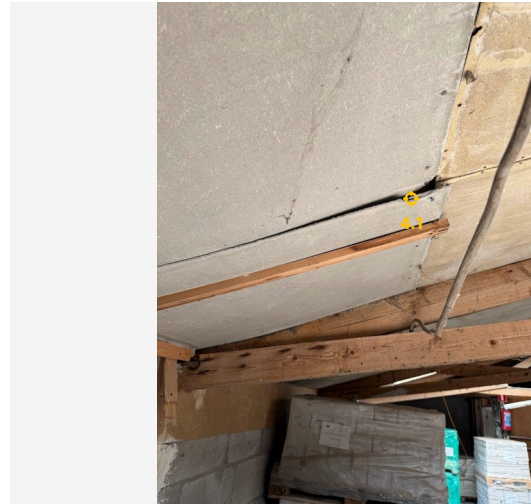
| Eindbeoordeling materiaalrisico | Laag materiaalrisico en/of verlaagde kans op vezelvrijgave |

| # | Type | Referentie | Resultaat |
|---|---|---|---|
| 4.1 | Puntmonster | 13554 | Chrysotiel |

| Beschrijving | Onderdak magazijn 1 (grijze platen) |
| Opmerking | De onderdakplaten lijken een mix van gele en grijze onderdakplaten. Beiden werden bemonsterd en positief bevonden. |

- Zorg voor een veilig beheer. Vermijd het beschadigen van het asbestmateriaal. Controleer de toestand jaarlijks op wijzigingen.

Gezien de aanzienlijke oppervlakte en hoogte is het aangewezen dit door een erkend asbestverwijderaar (dakwerker) te laten verwijderen.
