# Asbestinventarisatetest

Montenaken 80, 3202 Aarschot

Attestnummer : **20260826-000302.000**

Uitgegeven op : **26.08.2026**

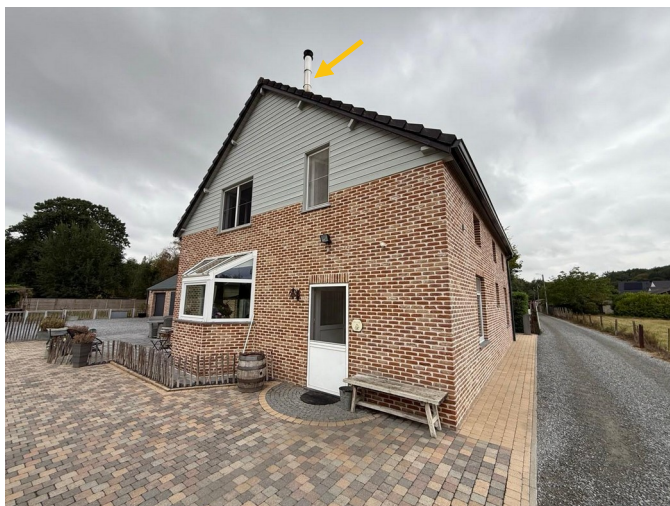
Situeringsfoto

**Reden:** Er is geen volledige risicobeoordeling mogelijk

**Uitleg van de asbestdeskundige:** De binnenkant van de schouw is niet waarneembaar. De schouw bevat binnenin mogelijk een asbestcement rookgaskanaal. Laat dit onderzoeken bij eventuele werken.

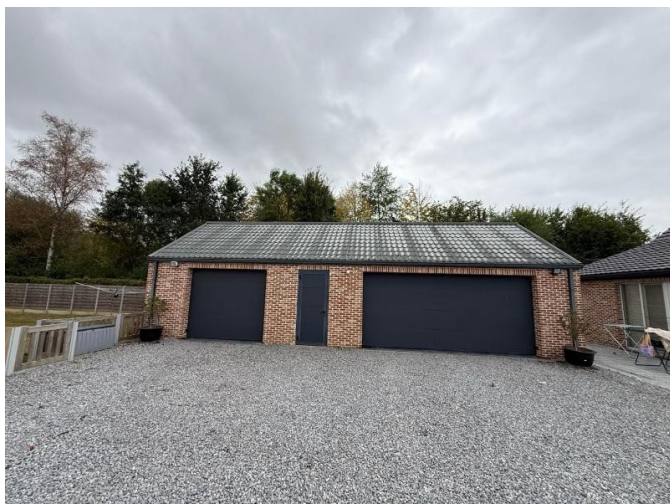
Situeringsfoto

Bouwjaar: 2017

*Constructies gebouwd vanaf 2001 moeten niet onderzocht worden*

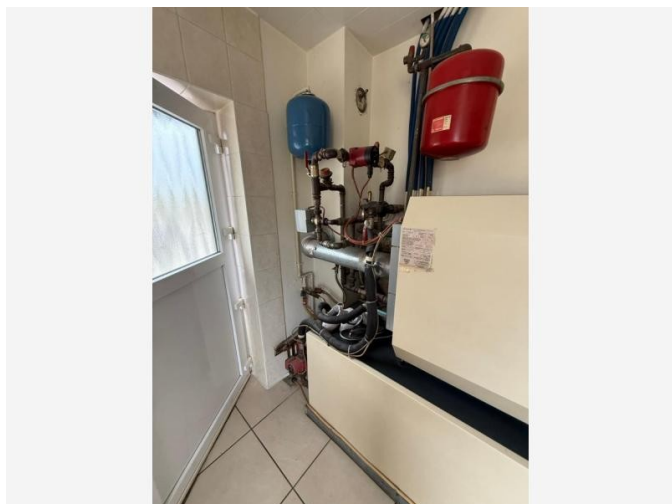
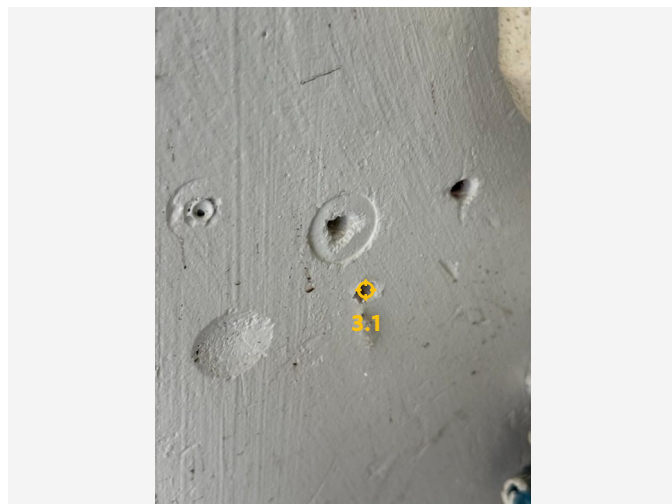
## Fiche 3: Pleisterwerk wanden

Geen asbest

| # | Type | Referentie | Resultaat |
|---|---|---|---|
| 3.1 | Mengmonster | 1 | Geen asbest |

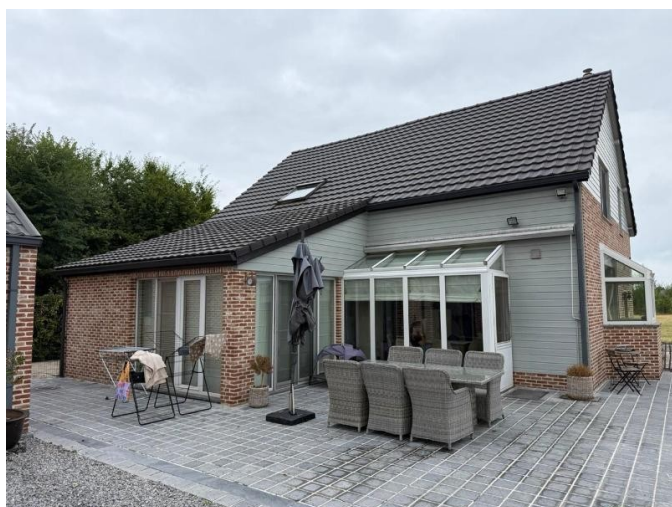
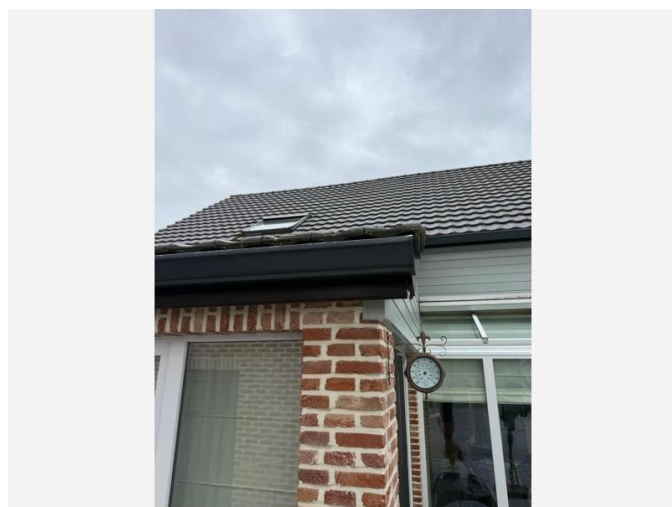
### Fiche 4: Dakbedekking bestaande uit pannen (niet verdacht)

| Beschrijving | Notitie | Terug te vinden op plannen |
|---|---|---|
| Fiche 4: Dakbedekking bestaande uit pannen (niet verdacht) | De dakbedekking is niet-asbestverdacht. | - |

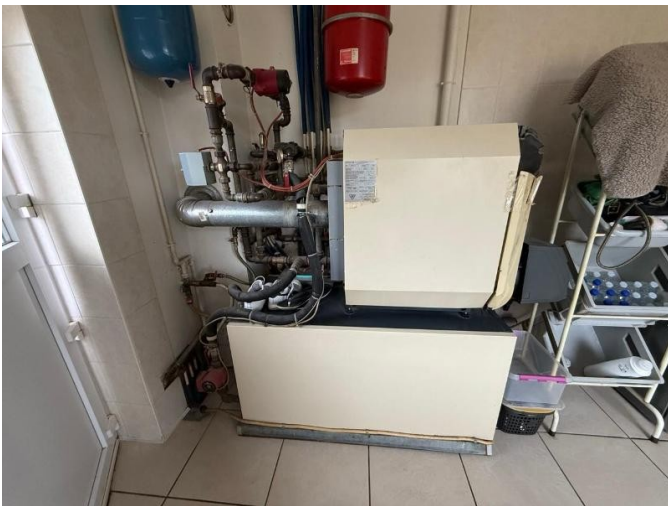
### Fiche 5: CV-ketel (niet-waarneembare materialen)

| Beschrijving | Notitie | Terug te vinden op plannen |
|---|---|---|
| Fiche 5: CV-ketel (niet-waarneembare materialen) | De CV-ketel bevat mogelijk asbestverdachte dichtingen en/of isolerend materiaal die niet waarneembaar zijn. | Plan 1.1: Gelijkvloers |

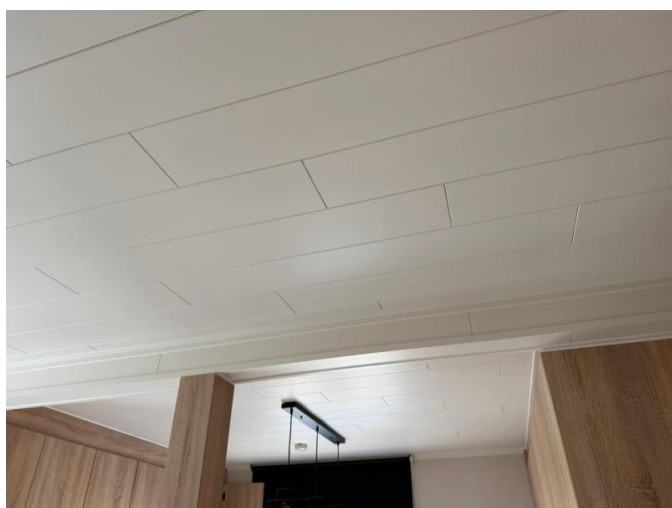
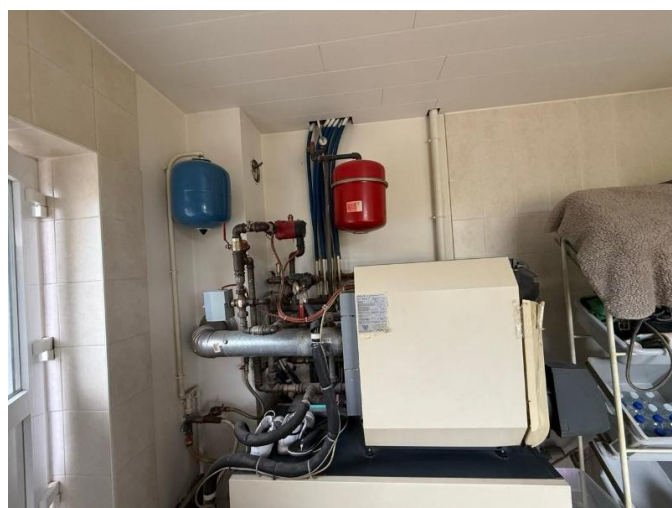
## Fiche 6: Pleisterwerk Plafond (niet aanwezig)

| Beschrijving | Notitie | Terug te vinden op plannen |
|---|---|---|
| Fiche 6: Pleisterwerk Plafond (niet aanwezig) | Er is geen pleisterwerk plafond waarneembaar op de inspectielocatie. | Plan 1.3: Gelijkvloers Pleisterwerk Plafond<br>Plan 1.6: 1ste verdieping Pleisterwerk Plafond |

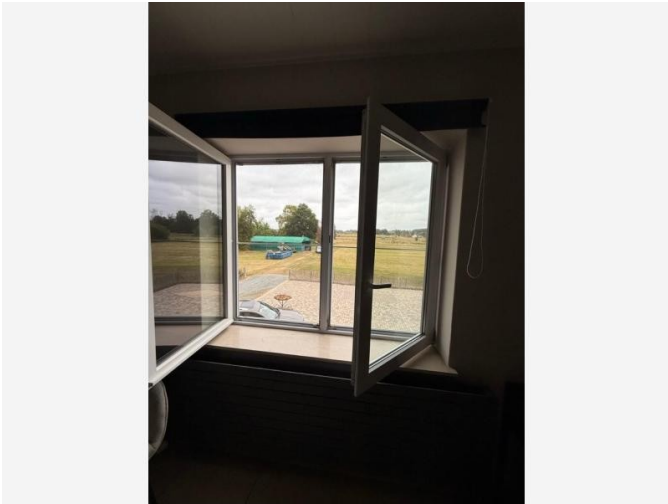
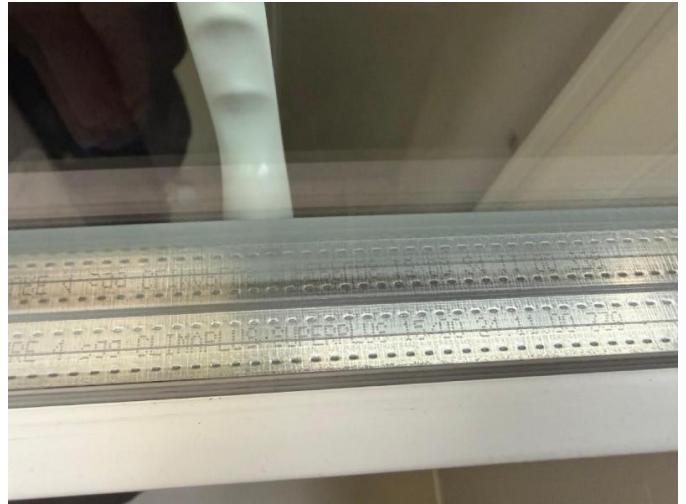
## Fiche 7: Mastiek (niet aanwezig)

| Beschrijving | Notitie | Terug te vinden op plannen |
|---|---|---|
| Fiche 7: Mastiek (niet aanwezig) | Er is geen asbestverdachte mastiek aanwezig. | - |

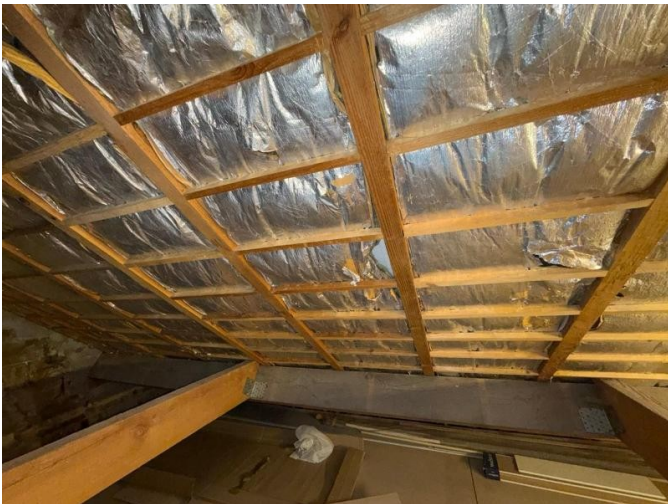
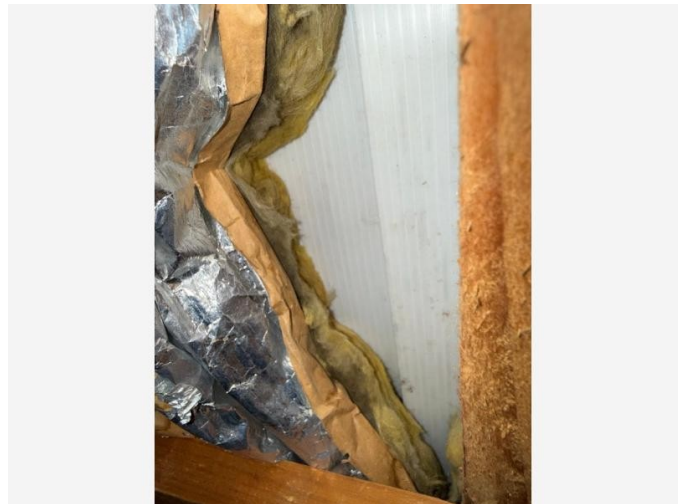
## Fiche 9: Geen asbestverdacht onderdak aangetroffen

| Beschrijving | Notitie | Terug te vinden op plannen |
|---|---|---|
| Fiche 9: Geen asbestverdacht onderdak aangetroffen | Na het optillen van een pan werd geen asbestverdacht onderdak aangetroffen. Dit betekent niet dat er geen onderdak aanwezig kan zijn op plaatsen die niet gecontroleerd werden. Bij werken, laat een eventueel aangetroffen onderdak controleren op aanwezigheid van asbest. | - |
