# Asbestinventarisatetest

Turnhoutsebaan 206, 2390 Malle

Attestnummer : **20260521-000454.000**

Uitgegeven op : **21.05.2026**

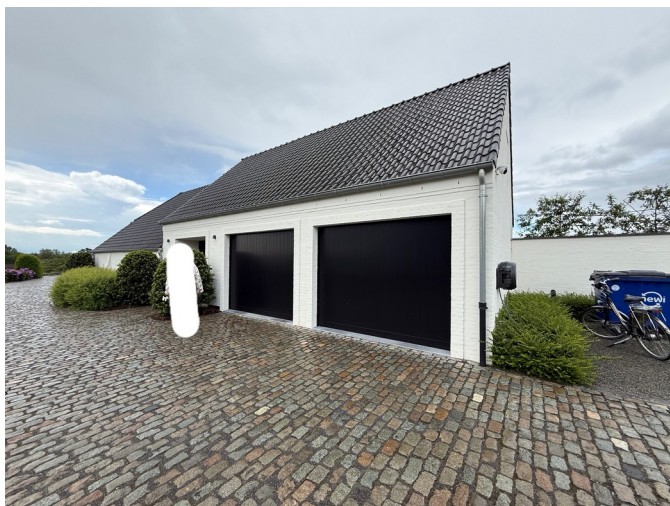
*Situeringsfoto*

**Bouwjaar:** 2022

*Constructies gebouwd vanaf 2001 moeten niet onderzocht worden*

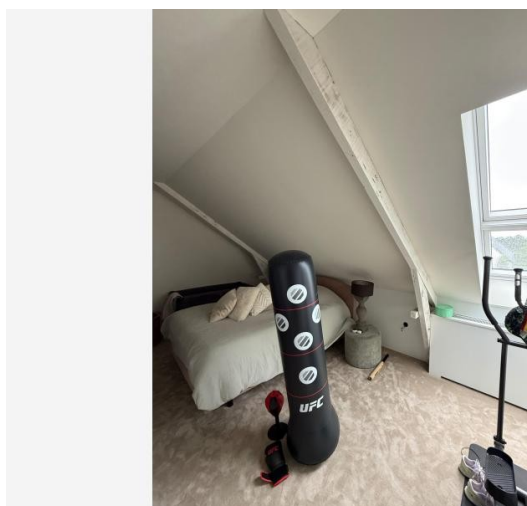
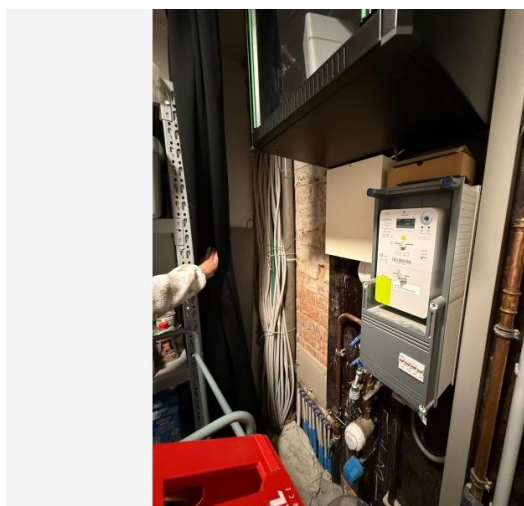
### Fiche 2: Pleisterwerk

| Beschrijving | Notitie | Terug te vinden op plannen |
|---|---|---|
| Fiche 2: Pleisterwerk | De woning werd totaal gerenoveerd in 2021.<br><br>(Foto's ter staving, dat overal het pleisterwerk werd verwijderd.) | - |

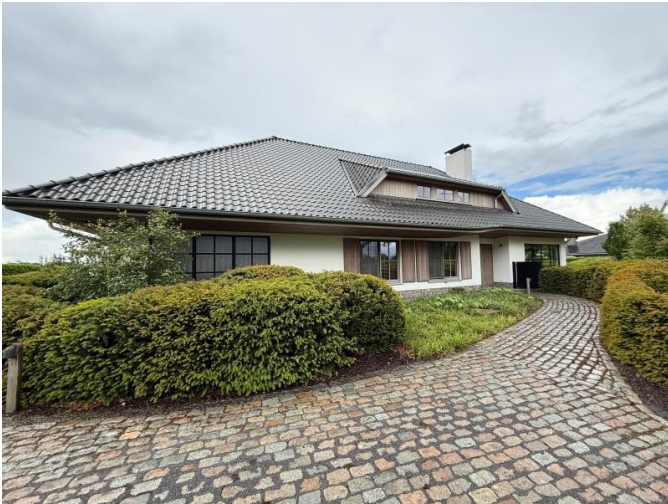
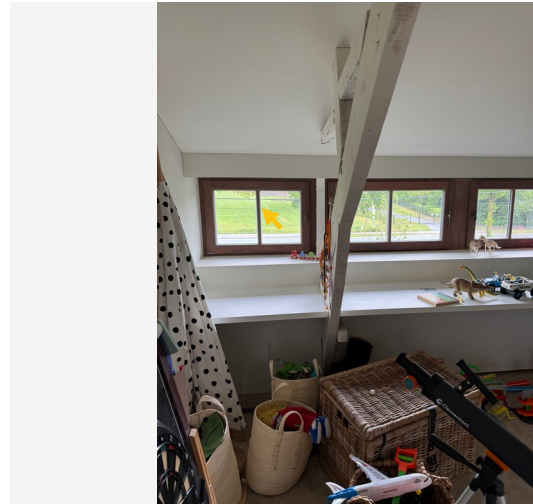
### Fiche 3: Afdichtingsmateriaal aan schrijnwerk

| Beschrijving | Notitie | Terug te vinden op plannen |
|---|---|---|
| Fiche 3: Afdichtingsmateriaal aan schrijnwerk | De woning werd totaal gerenoveerd in 2021. | Plan 1.1: Grondplan |

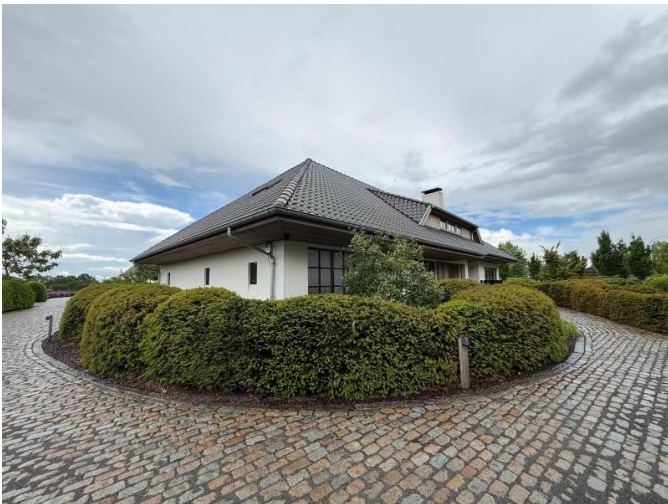
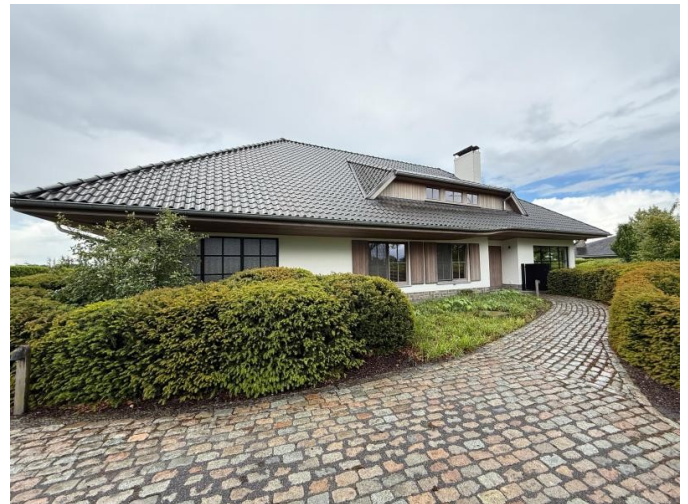
### Fiche 4: Dakbedekking

| Beschrijving | Notitie | Terug te vinden op plannen |
|---|---|---|
| Fiche 4: Dakbedekking | De woning werd totaal gerenoveerd in 2021. | Plan 1.2: Verdieping |
