# Asbestinventarisatetest

Weg naar Gruitrode 17, 3660 Oudsbergen

Attestnummer : 20250709-000176.000

**Niet-asbestveilig**

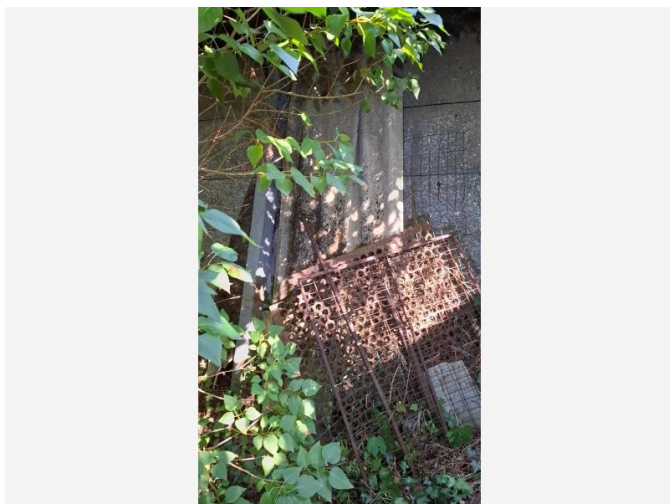
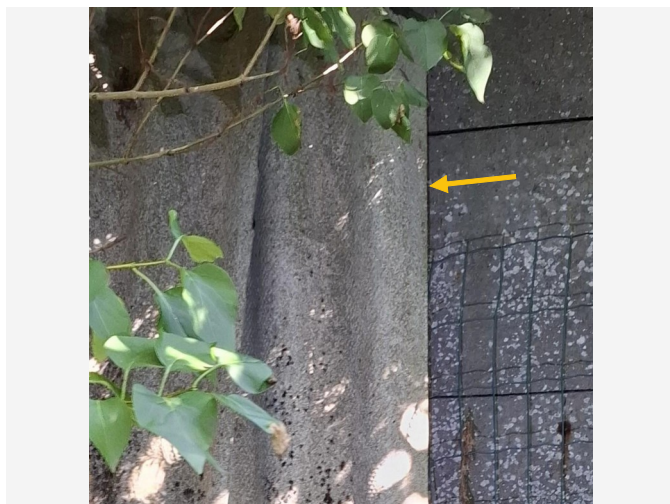
**Dringend verwijderen**

- Scherm in afwachting van verwijdering het asbestafval af van luchtstromingen en verstoring: bijvoorbeeld door het te verpakken, te fixeren, af te dekken, signalisatie - afbakening aan te brengen, ....
- Verwijder het asbestafval.
- Vermijd het bewerken of het intensief betreden (belopen, rijden, ...) van de verontreinigde zone. Is dit niet mogelijk vraag dan advies aan een erkend bodemsaneringsdeskundige voor verdere maatregelen.

Zorgvuldige verwijdering: Tijdens het verwijderen moet het asbest intact blijven. De toepassing niet gooien en breken.

Voor verwijdering steeds de toepassing fixeren en/of bevochtigt en stofvorming vermijden.

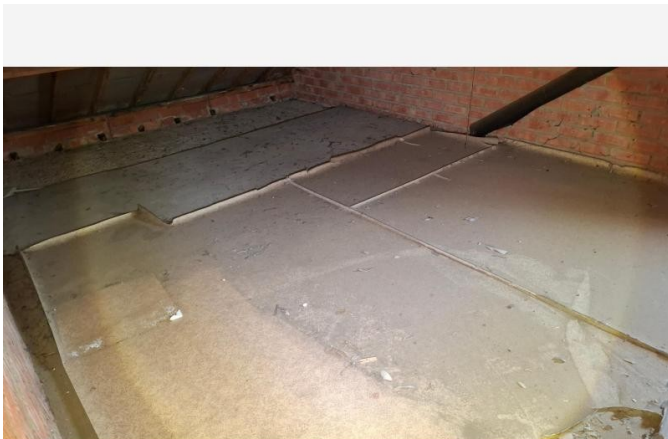
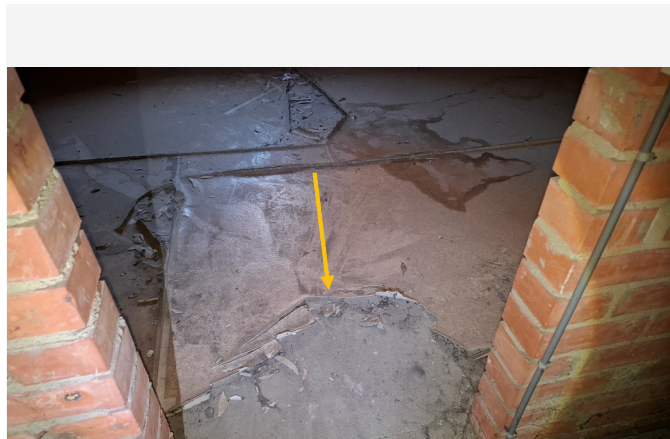
| Opmerking | <p>Hoeveelheid is een ruwe inschatting</p> <p>Let op we spreken hier enkel over de bovenste laag vloerzeil (tenzij anders vermeld): onder deze vloerzeilen kunnen mogelijks nog asbesthoudende vloerzeilen of lijmlagen zijn aangebracht. Laat dit verder onderzoeken.</p> <p>(Ingeval van asbesthoudende toepassing: Verwijder deze toepassing NIET zelf. Dit is een zeer schadelijke toepassing.</p> <p>Na verwijdering zal enkel met een attest van een erkend asbestverwijderaar deze fiche van het attest worden gehaald.)</p> <p>Maak ook voldoende fotos na verwijdering als bewijsdocument.</p> |

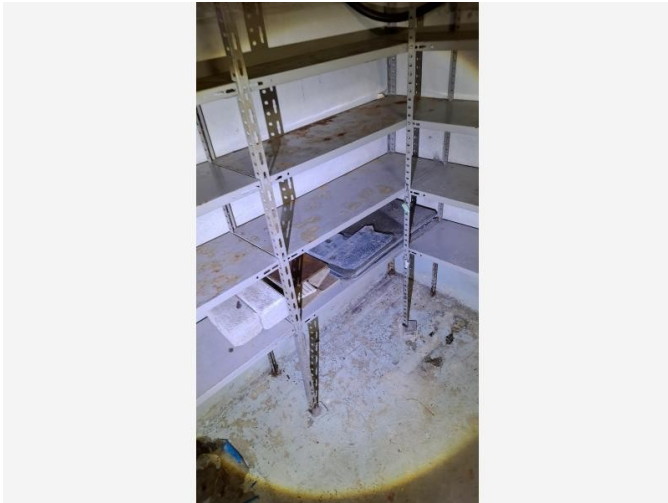
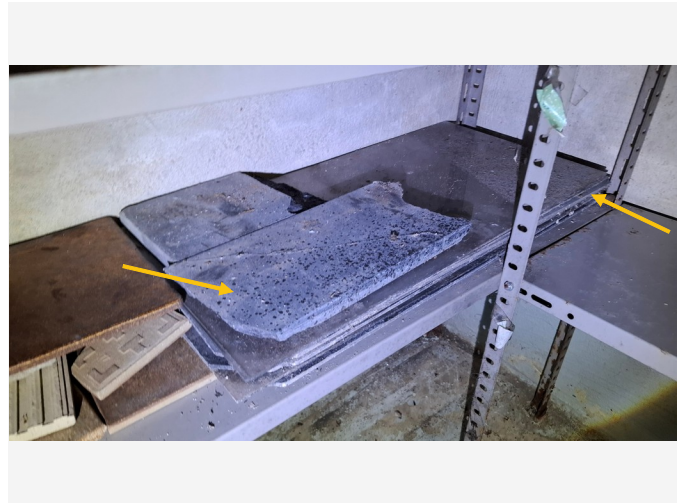
| Opmerking | <p>Hoeveelheid is een ruwe inschatting</p> <p>Het gaat hier om alle golfplaten van de ingevallen constructie's en alle asbesttoepassingen in en rondom deze ruimte's.</p> <p>Door het ingevallen dak kan niet alles worden onderzocht.</p> <p>Verwijder al het asbest en laat de ruimte verder onderzoeken.</p> |

Voor verwijdering steeds de toepassing fixeren en/of bevochtigt en stofvorming vermijden. In binnenruimtes mag u alleen hecht gebonden asbest verwijderen dat niet beschadigd is. Dat betekent dat

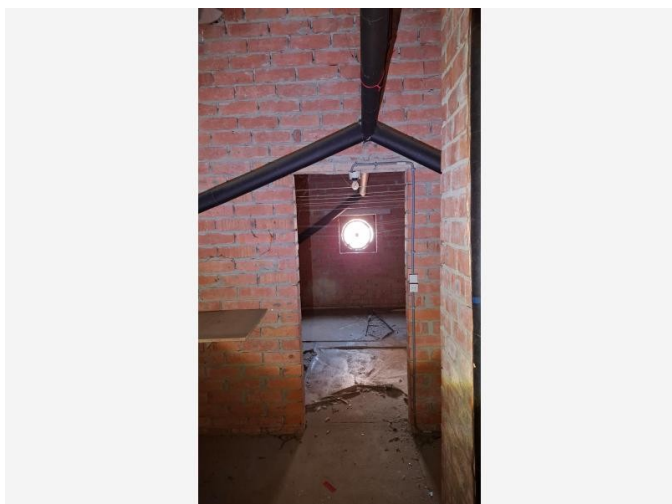
## Fiche 8: Asbest afval zolder (stof + reststukken)

| Opmerking | De volledige zolder is gecontamineerd met asbest. Laat deze zolder volledig proper maken en verwijder al het asbest. |

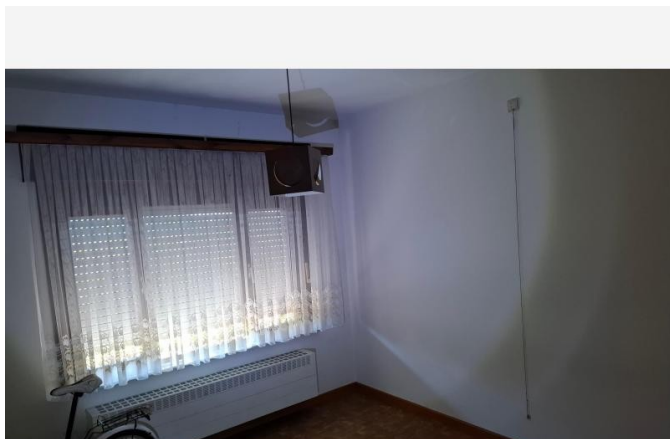
| Opmerking | <p>Hoeveelheid is een ruwe inschatting.</p> <p>Deze kit bevindt zich tussen de muur en het profiel van het venster.</p> |

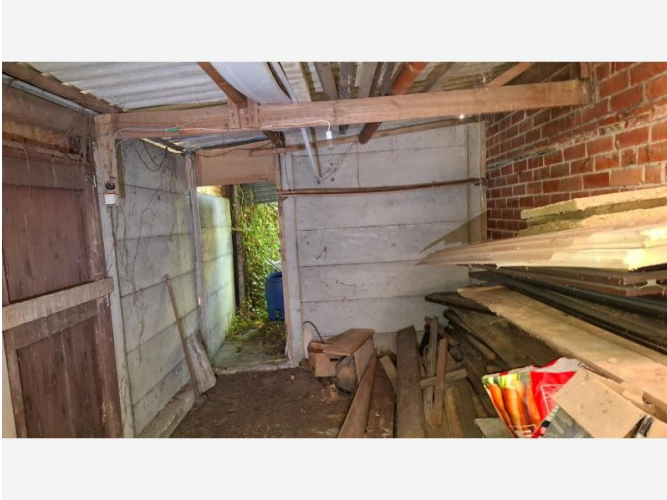
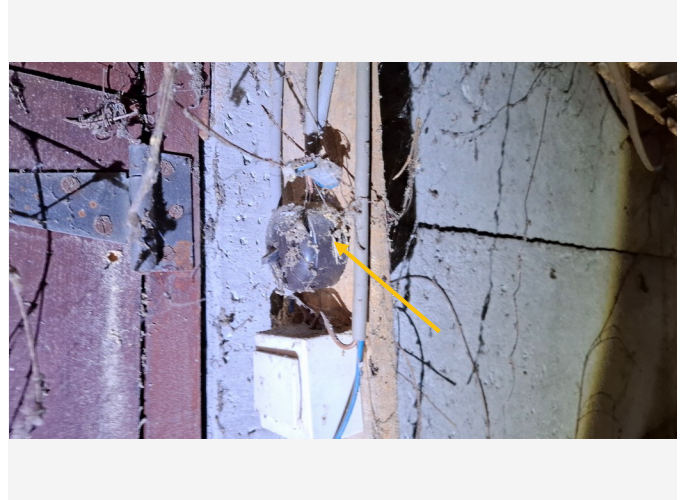
| Opmerking | <p>Hoeveelheid is een ruwe inschatting.</p> <p>Laat het onderdak nog verder onderzoeken voor de start van werken aan het dak. Het is mogelijk dat er meerdere type platen zijn gebruikt. (Asbesthoudende en niet asbesthoudende types)</p> <p>Ingeval van asbesthoudende platen: als het dak wordt verwijderd dient u ook het stof en reststukken te verwijderen op de zolder of ander plaatsen. Als er minerale wol in contact was met deze platen dient u ook deze isolatie te laten verwijderen.</p> <p>Zorg ervoor dat alles proper wordt achtergelaten en verwijder al het asbestafval.</p> <p>Laat alles verwijderen, maak voldoende foto's en zorg er voor dat alles proper is na verwijdering.</p> |

Voor verwijdering steeds de toepassing fixeren en/of bevochtigt en stofvorming vermijden. Lees: <https://ovam.vlaanderen.be/wie-mag-wat-verwijderen>
