# Asbestinventarisatetest

Hoefensebaan 218/0004, 2950 Kapellen

Attestnummer : 20251204-000129.000

**Asbestveilig** (maar mogelijk niet asbestvrij)

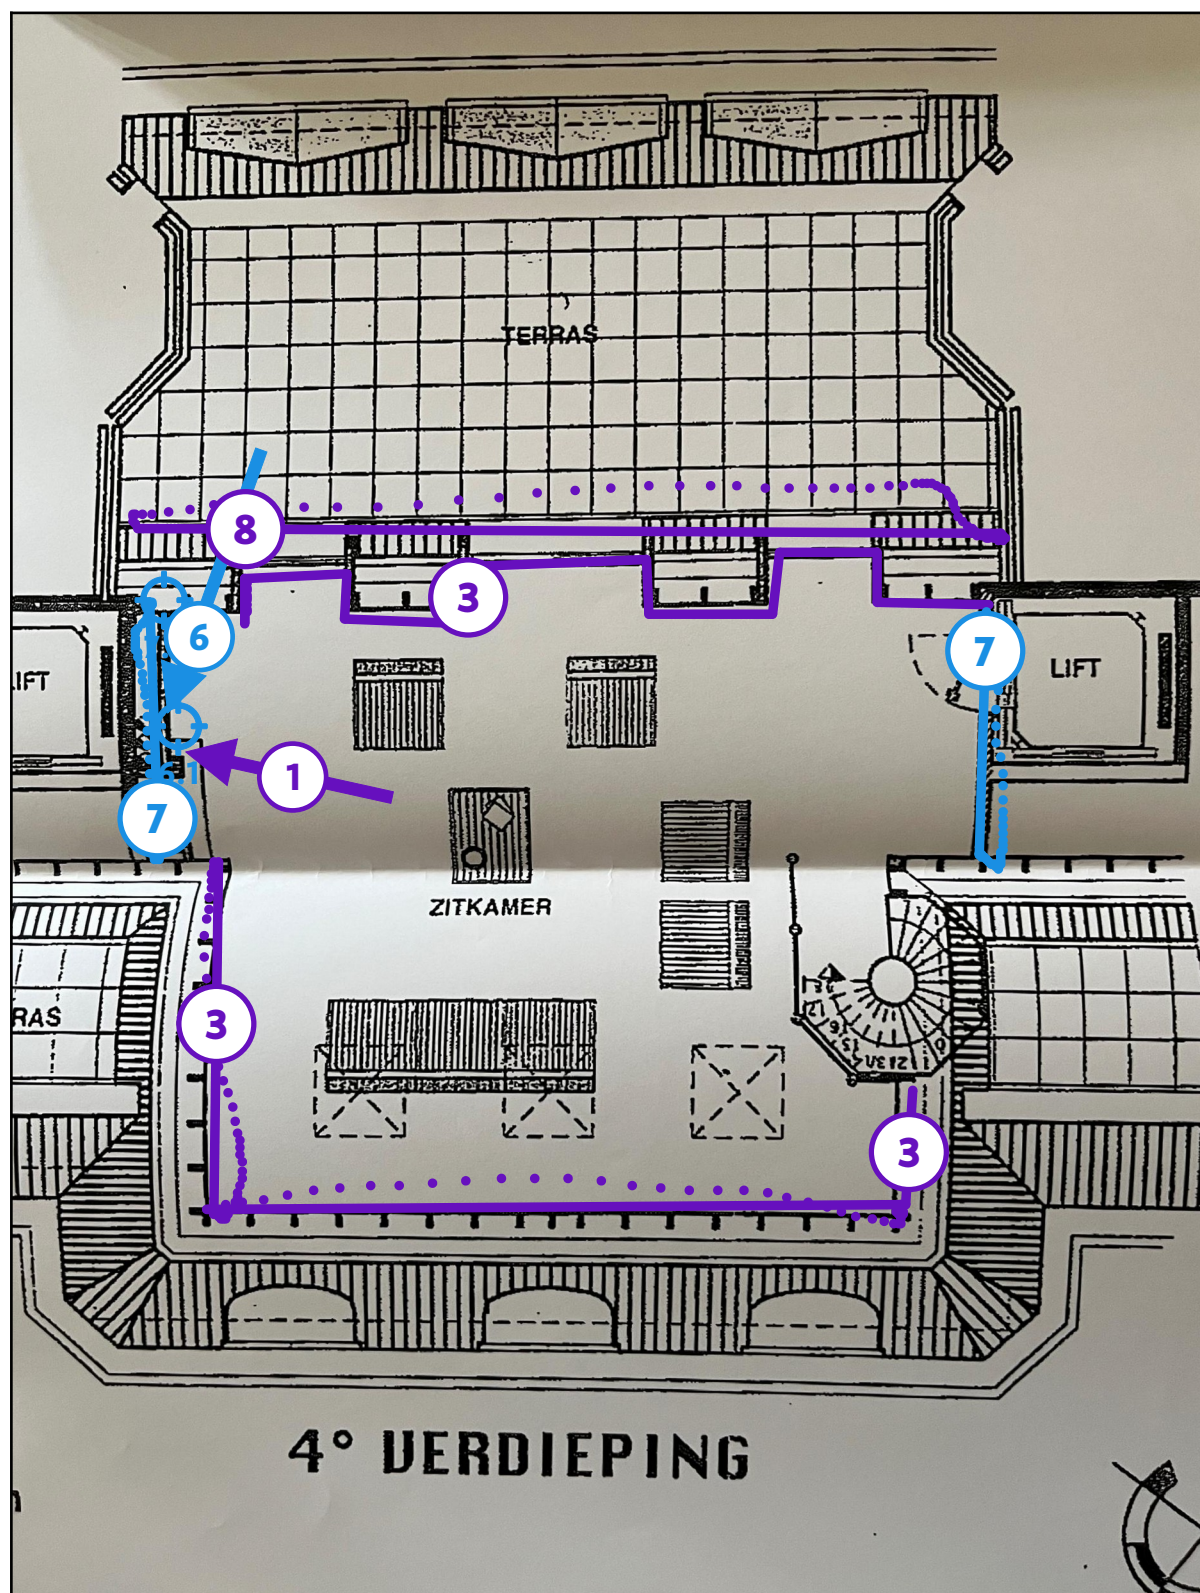
## Plan 1.3: Appartement bus 4 (4e verdieping)

| 1. Binnenzijde en bovenzijde van de schouw | Beperking | - |
| 3. Voorzetwand - gipskartonplaat | Advies | - |
| 6. Koord in kachel | Geen asbest | - |
| 7. Pleisterwerk wanden | Geen asbest | - |
| 8. Gevel en dak natuurleien | Overige ruimte of materiaal | - |

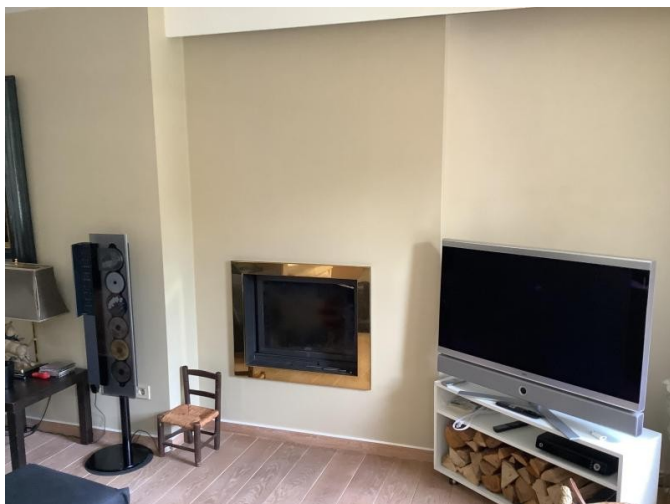
Situeringsfoto

### Tijdelijke beperking

**Reden:** Het te onderzoeken materiaal situeert zich hoger dan 3,50 m te rekenen vanaf een veilige ondergrond

**Uitleg van de asbestdeskundige:** De rookgaskanalen zijn niet inspecteerbaar van binnen en de hoogte is hoger dan 3,50m en niet visueel vaststelbaar. Dit betreft een beperking op middellange termijn.

| (Asbest)materiaal | Rookgaskanaal |
| Karakterisatie | Asbest (verdacht) |

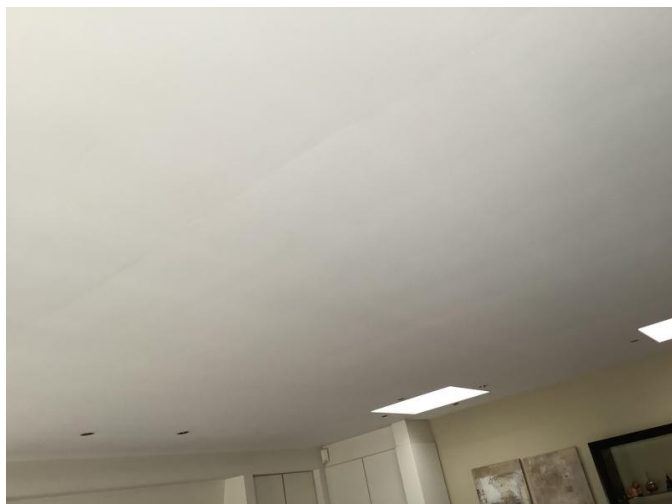
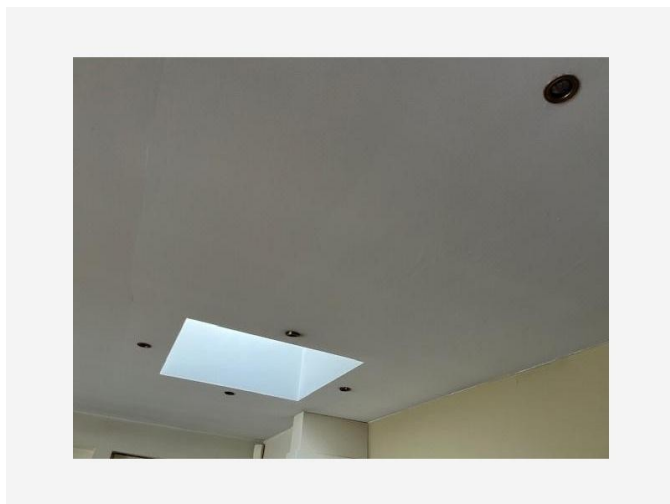
Het plafond bestaat uit niet-asbestverdachte gipskartonplaten. Zonder destructie is het niet mogelijk om na te gaan of er asbestverdachte materialen aanwezig zijn achter de gipskartonplaten.

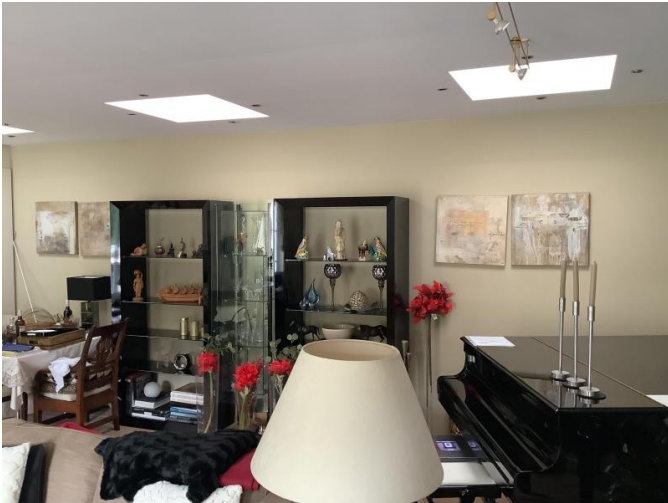
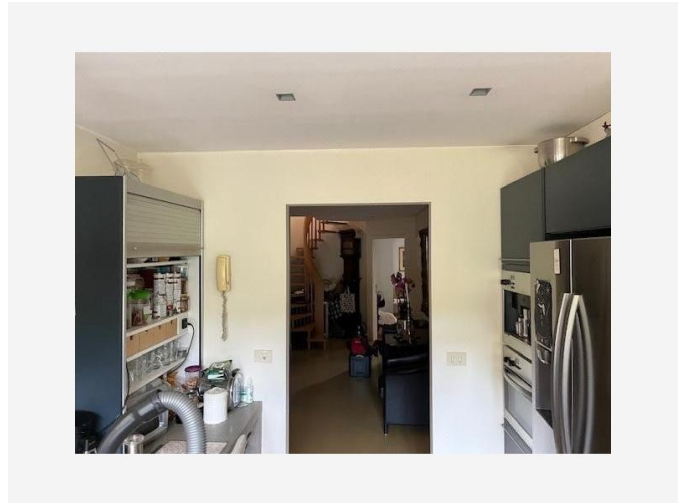
De voorzetwand bestaat uit niet-asbestverdachte gipskartonplaten. Zonder destructie is het niet mogelijk om na te gaan of er asbestverdachte materialen aanwezig zijn achter de gipskartonplaten.

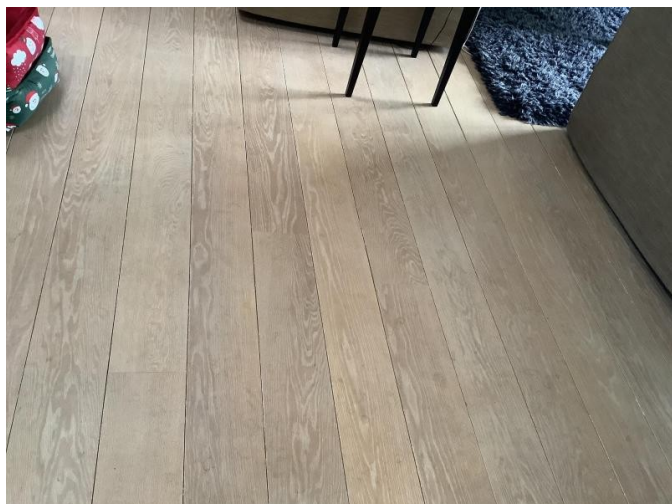
De aanwezige vloerbekleding is niet asbestverdacht. De onderliggende laag was echter niet inspecteerbaar zonder destructie tijdens de inspectie. Mogelijk is de onderliggende laag asbestverdacht.

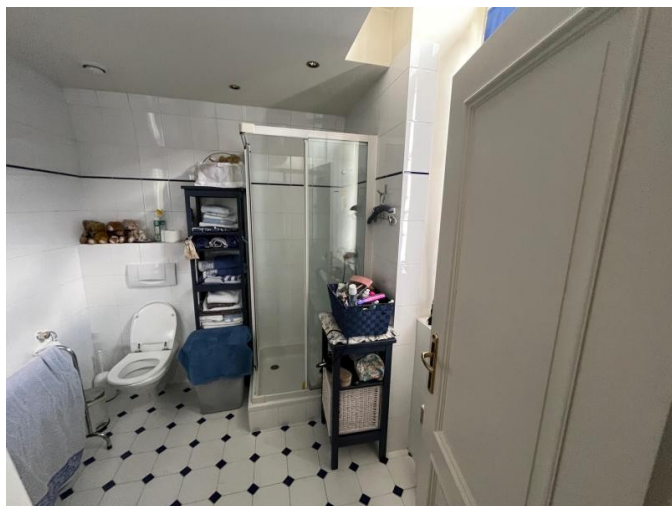
Op moment van de inspectie kon niet worden nagegaan of de tegellijm achter de muurtegels/plinten asbestverdacht is. Bij renovatie of verwijdering van de tegels dient het materiaal te worden geanalyseerd voor de werken van start gaan.

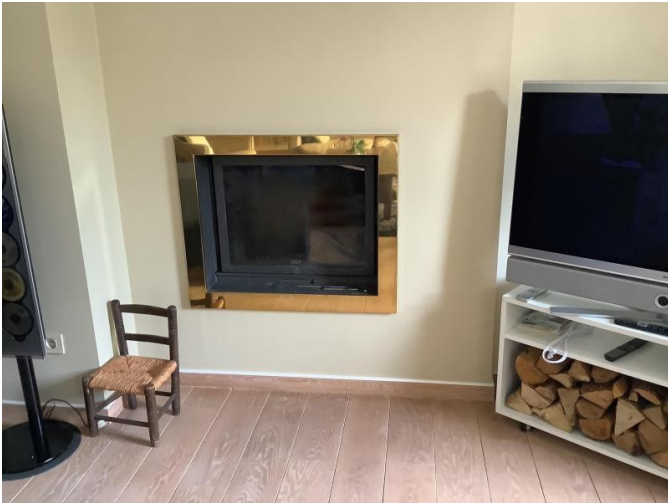
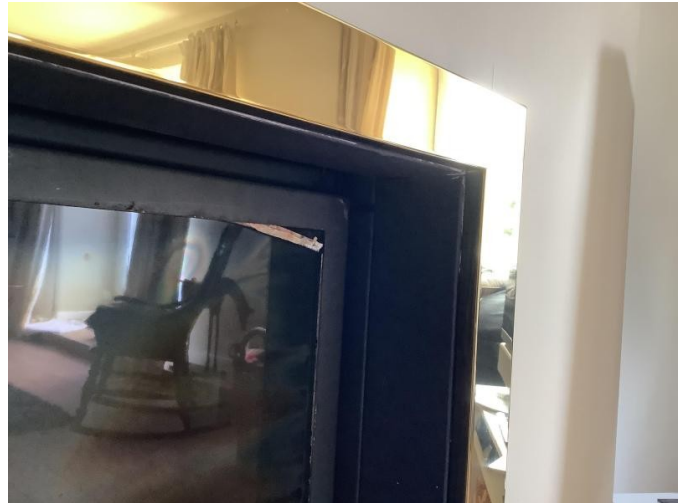
## Fiche 6: Koord in kachel

Geen asbest

| # | Type | Referentie | Resultaat |
|---|---|---|---|
| 6.1 | Puntmonster | M02 | Geen asbest |

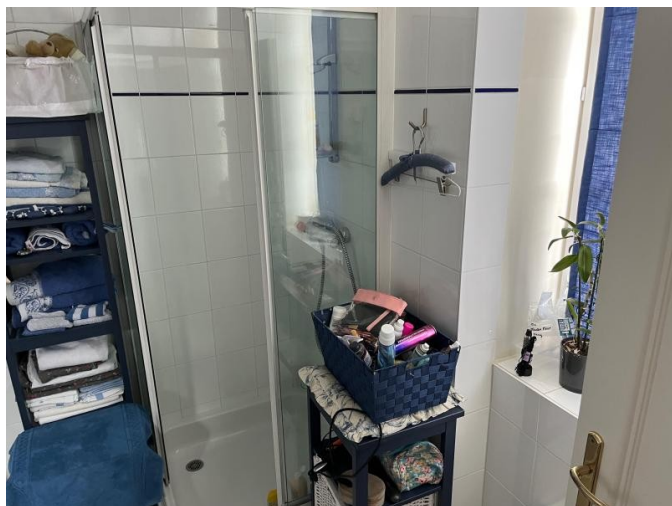
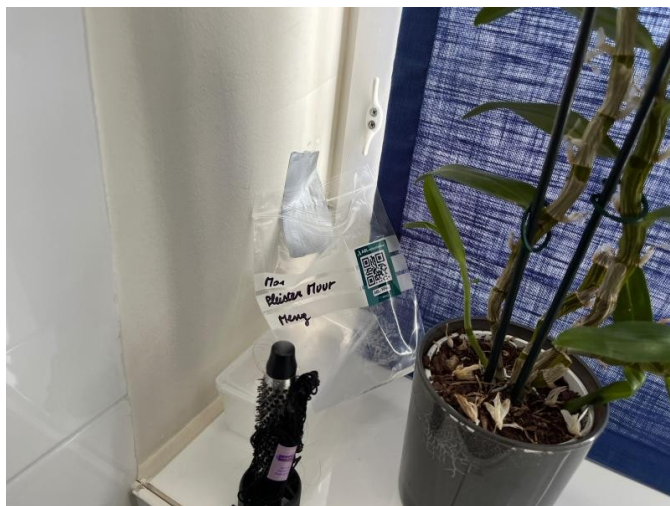
## Fiche 7: Pleisterwerk wanden

Geen asbest

| # | Type | Referentie | Resultaat |
|---|---|---|---|
| 7.1 | Mengmonster | M01 | Geen asbest |

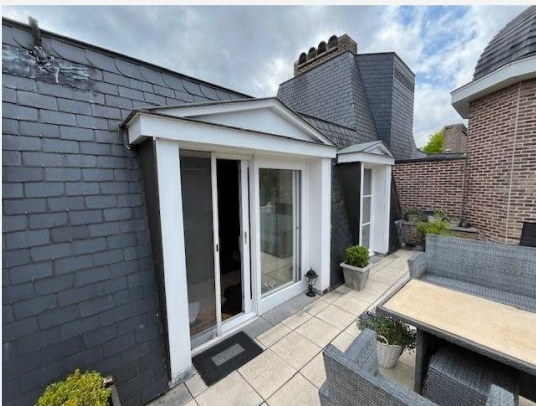
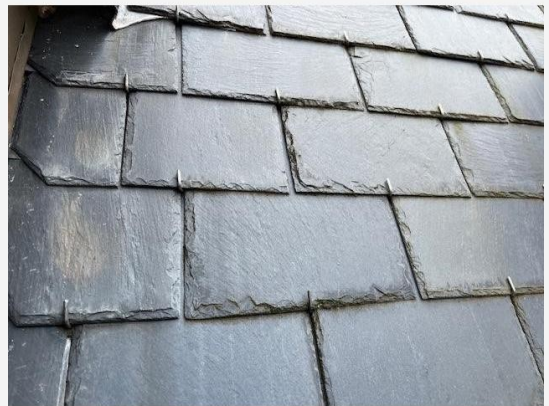
### Fiche 8: Gevel en dak natuurleien

| Beschrijving | Notitie | Terug te vinden op plannen |
|---|---|---|
| Fiche 8: Gevel en dak natuurleien | Natuurleien bevatten geen asbesthoudende vezels. | Plan 1.3: Appartement bus 4 (4e verdieping) |
