# Asbestinventarisatattest

Romeinsebaan 44, 1731 Asse

Attestnummer : 20260612-000041.000

**Niet-asbestveilig**

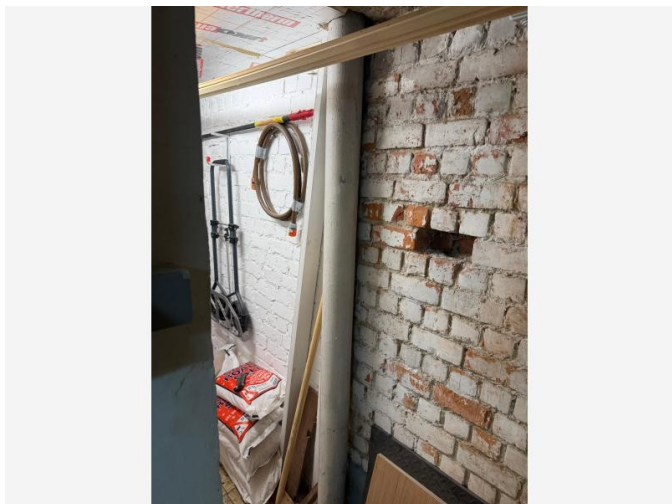
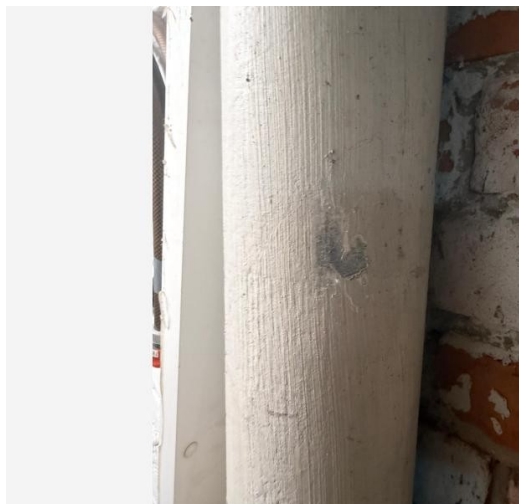
| Eindbeoordeling materiaalrisico | Verhoogd materiaalrisico en/of verhoogde kans op vezelvrijgave |

| Gebondenheid | Categorie 1: hechtgebonden in oorsprong |
| Asbestsoort (vezeltype) | Crocidoliet aanwezig |
| Toestand van het materiaal | Licht beschadigd, licht verweerd. Intacte calciumsilicaatplaat of materiaal met categorie 3-gebondenheid |

| # | Type | Referentie | Resultaat |
|---|---|---|---|
| 1.1 | Puntmonster | MM04 | Crocidoliet, Chrysotiel |

| Beschrijving | Cementbuis garage |
| Opmerking | De precieze lengte is onbekend. |

Verwijderen

- Zorg voor een veilig beheer. Vermijd het beschadigen van het asbestmateriaal. Controleer de toestand jaarlijks op wijzigingen.

- Eenvoudige handelingen: mag via doe-het-zelf of door werknemer(s) met opleidingsattest eenvoudige handelingen  
Deze toepassing kan door een aannemer die over een opleidingsattest eenvoudige handelingen beschikt of door een particulier (doe-het-zelf), verwijderd worden indien er geen verhoogd risico op vrijgave van asbestvezels (max. concentratie 0,01 vezels/cm<sup>3</sup> - CODEX Art. VI.3-54) ontstaat en de toepassing voorafgaand wordt gefixeerd/bevochtigd; de individuele elementen zonder machinale werktuigen (boormachine, slijpschijf, hogedrukreiniger,...) en zonder breken of gooien een voor een losgemaakt worden; en ten slotte dubbel en luchtdicht verpakt weggevoerd worden naar een erkend afvalpunt (recyclagepark).

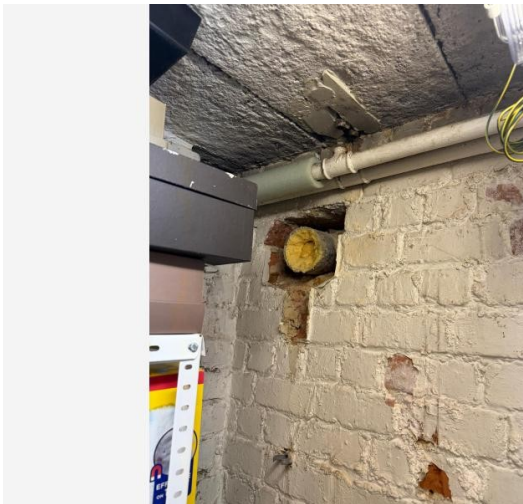
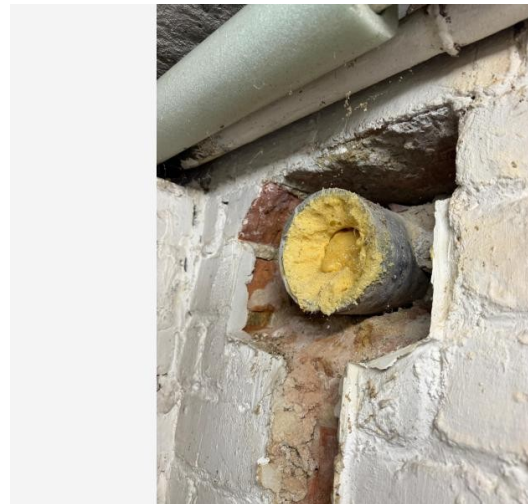
| Eindbeoordeling materiaalrisico | Verhoogd materiaalrisico en/of verhoogde kans op vezelvrijgave |

| Gebondenheid | Categorie 1: hechtgebonden in oorsprong |
| Asbestsoort (vezeltype) | Crocidoliet aanwezig |
| Toestand van het materiaal | Licht beschadigd, licht verweerd. Intacte calciumsilicaatplaat of materiaal met categorie 3-gebondenheid |

| # | Type | Referentie | Resultaat |
|---|---|---|---|
| 2.1 | Puntmonster | MM05 | Crocidoliet, Chrysotiel |

| Beschrijving | Cementbuis wasplaats |
| Opmerking | De precieze lengte is onbekend. |

Verwijderen

- Zorg voor een veilig beheer. Vermijd het beschadigen van het asbestmateriaal. Controleer de toestand jaarlijks op wijzigingen.

- Eenvoudige handelingen: mag via doe-het-zelf of door werknemer(s) met opleidingsattest eenvoudige handelingen  
Deze toepassing kan door een aannemer die over een opleidingsattest eenvoudige handelingen beschikt of door een particulier (doe-het-zelf), verwijderd worden indien er geen verhoogd risico op vrijgave van asbestvezels (max. concentratie 0,01 vezels/cm<sup>3</sup> - CODEX Art. VI.3-54) ontstaat en de toepassing voorafgaand wordt gefixeerd/bevochtigd; de individuele elementen zonder machinale werktuigen (boormachine, slijpschijf, hogedrukreiniger,...) en zonder breken of gooien een voor een losgemaakt worden; en ten slotte dubbel en luchtdicht verpakt weggevoerd worden naar een erkend afvalpunt (recyclagepark).

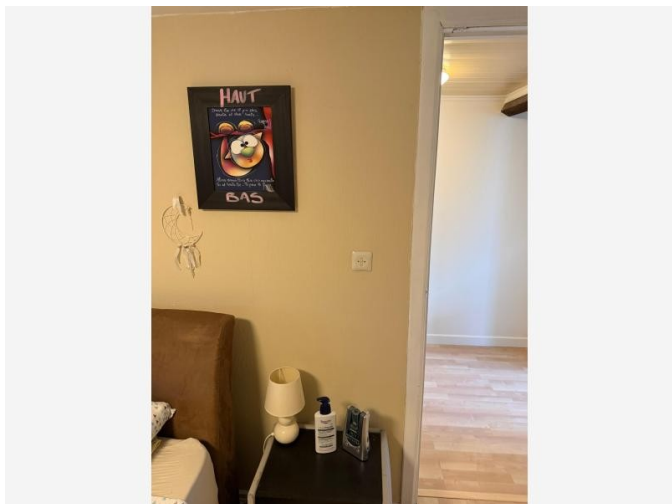
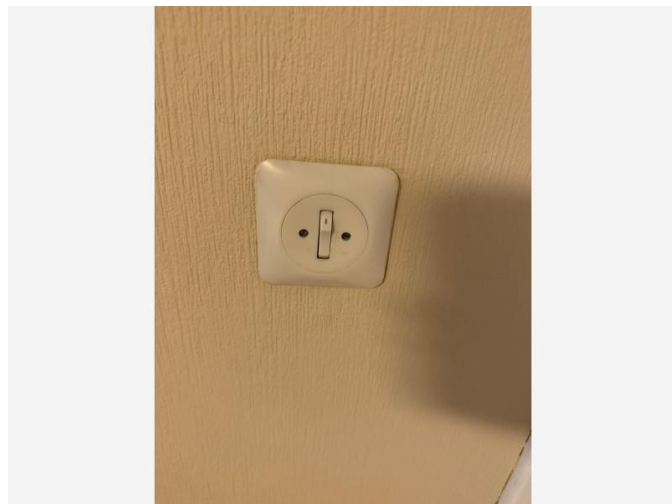
| Identificatiemethode | <p>De asbestdeskundige beoordeelt het materiaal als asbestverdacht en dus asbesthoudend, en dit zonder monstername.</p> <p>Motivatie: De monstername brengt andere schade aan dan schade die inherent is aan de monstername.</p> |

Zorgvuldig beheren

- Zorg voor een veilig beheer. Vermijd het beschadigen van het asbestmateriaal. Controleer de toestand jaarlijks op wijzigingen.
- Voer buitenluchtmetingen uit om actuele blootstellingsrisico's in de buitenlucht te monitoren.
- Voer bijkomende staalname(s) uit.

- Eenvoudige handelingen: mag via doe-het-zelf of door werknemer(s) met opleidingsattest eenvoudige handelingen  
Deze toepassing kan door een aannemer die over een opleidingsattest eenvoudige handelingen beschikt of door een particulier (doe-het-zelf), verwijderd worden indien er geen verhoogd risico op vrijgave van asbestvezels (max. concentratie 0,01 vezels/cm<sup>3</sup> - CODEX Art. VI.3-54) ontstaat en de toepassing voorafgaand wordt gefixeerd/bevochtigd; de individuele elementen zonder machinale werktuigen (boormachine, slijpschijf, hogedrukreiniger,...) en zonder breken of gooien een voor een losgemaakt worden; en ten slotte dubbel en luchtdicht verpakt weggevoerd worden naar een erkend afvalpunt (recyclagepark). In de zone mogen geen derden en/of minderjarigen aanwezig zijn en moet elke betrokken persoon steeds gepaste persoonlijke beschermingsmiddelen dragen: minimaal een FFP3-mondmasker (EN 149), wegwerpoverall met

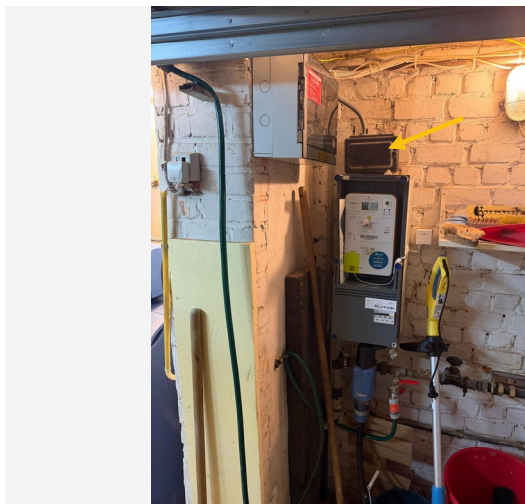
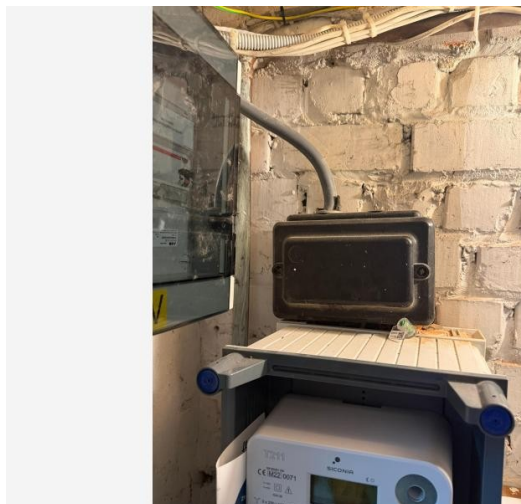
| Identificatiemethode | <p>De asbestdeskundige beoordeelt het materiaal als asbestverdacht en dus asbesthoudend, en dit zonder monstername.</p> <p>Motivatie: De monstername brengt andere schade aan dan schade die inherent is aan de monstername.</p> |

- Eenvoudige handelingen: mag via doe-het-zelf of door werknemer(s) met opleidingsattest eenvoudige handelingen  
Deze toepassing kan door een aannemer die over een opleidingsattest eenvoudige handelingen beschikt of door een particulier (doe-het-zelf), verwijderd worden indien er geen verhoogd risico op vrijgave van asbestvezels (max. concentratie 0,01 vezels/cm<sup>3</sup> - CODEX Art. VI.3-54) ontstaat en de toepassing voorafgaand wordt gefixeerd/bevochtigd; de individuele elementen zonder machinale werktuigen (boormachine, slijpschijf, hogedrukreiniger,...) en zonder breken of gooien een voor een losgemaakt worden; en ten slotte dubbel en luchtdicht verpakt weggevoerd worden naar een erkend afvalpunt (recyclagepark). In de zone mogen geen derden en/of minderjarigen aanwezig zijn en moet elke betrokken persoon steeds gepaste persoonlijke beschermingsmiddelen dragen: minimaal een FFP3-mondmasker (EN 149), wegwerphandschoenen met kap (minimaal Cat III, type 5/6), wegwerphandschoenen en overschoenen of afspoelbaar schoeisel. De werkzaamheden moeten onmiddellijk worden gestaakt indien de opgelegde voorwaarden met betrekking

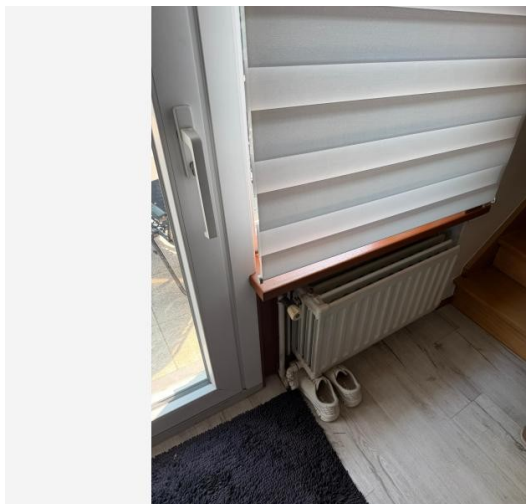
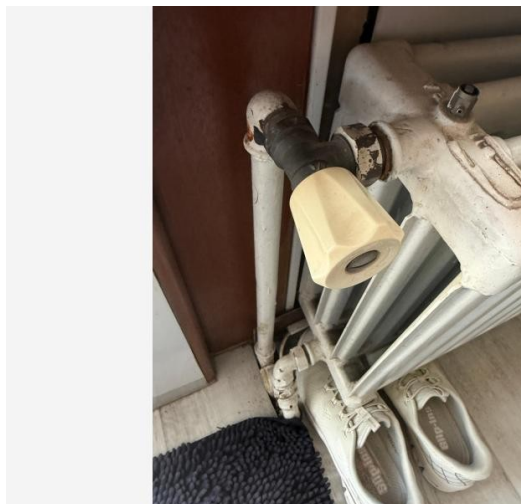
| Identificatiemethode | <p>De asbestdeskundige beoordeelt het materiaal als asbestverdacht en dus asbesthoudend, en dit zonder monstername.</p> <p>Motivatie: De monstername brengt andere schade aan dan schade die inherent is aan de monstername.</p> |

- Eenvoudige handelingen: mag via doe-het-zelf of door werknemer(s) met opleidingsattest eenvoudige handelingen  
Deze toepassing kan door een aannemer die over een opleidingsattest eenvoudige handelingen beschikt of door een particulier (doe-het-zelf), verwijderd worden indien er geen verhoogd risico op vrijgave van asbestvezels (max. concentratie 0,01 vezels/cm<sup>3</sup> - CODEX Art. VI.3-54) ontstaat en de toepassing voorafgaand wordt gefixeerd/bevochtigd; de individuele elementen zonder machinale werktuigen (boormachine, slijpschijf, hogedrukreiniger,...) en zonder breken of gooien een voor een losgemaakt worden; en ten slotte dubbel en luchtdicht verpakt weggevoerd worden naar een erkend afvalpunt (recyclagepark). In de zone mogen geen derden en/of minderjarigen aanwezig zijn en moet elke betrokken persoon steeds gepaste persoonlijke beschermingsmiddelen dragen: minimaal een FFP3-mondmasker (EN 149), wegwerpovertrek met

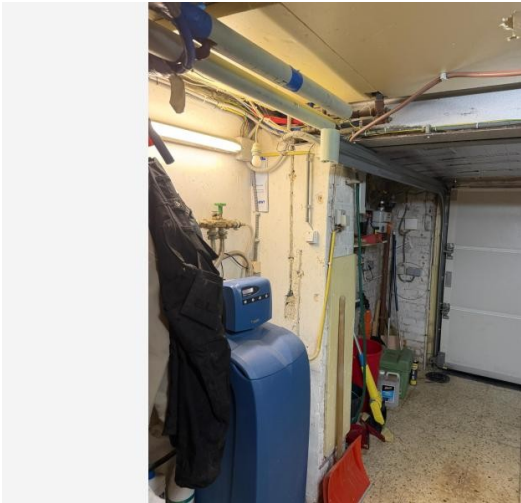
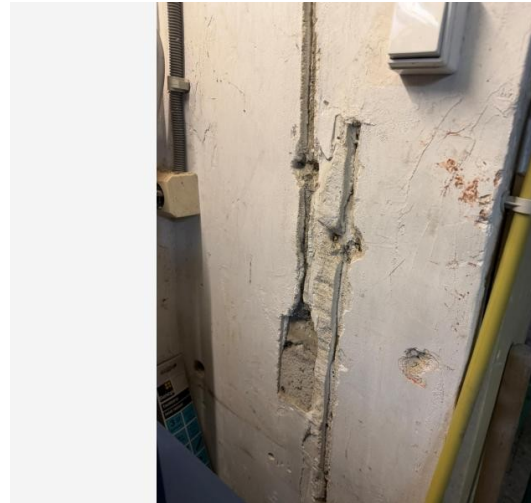
## Fiche 7: Pleisterwerk wanden

Geen asbest

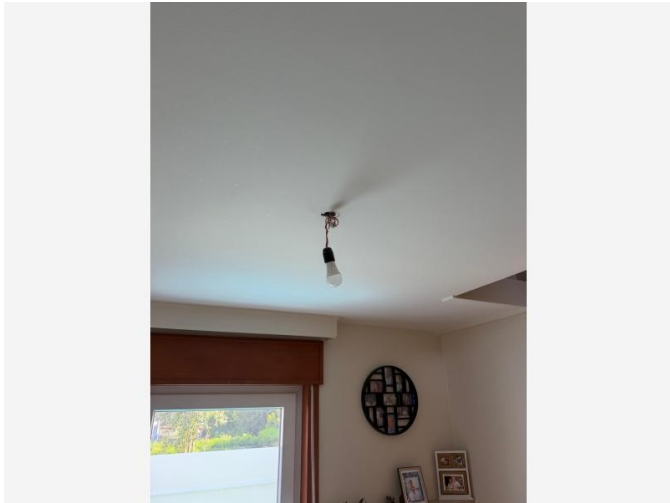
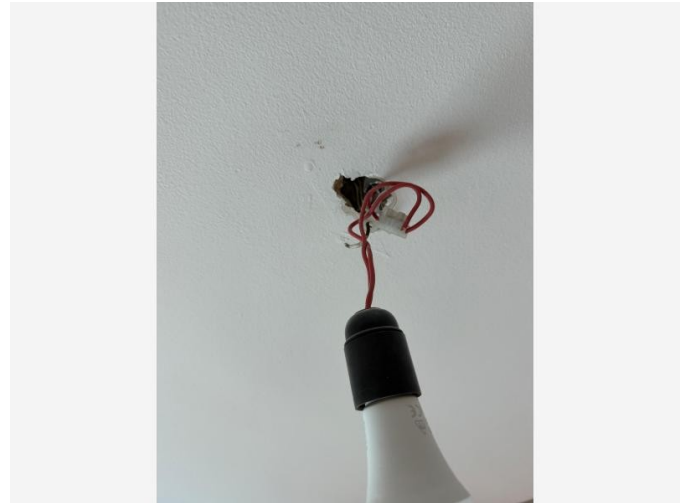
## Fiche 8: Pleisterwerk plafonds

Geen asbest

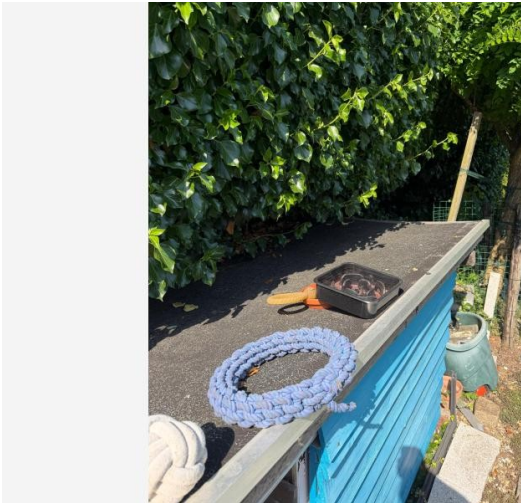
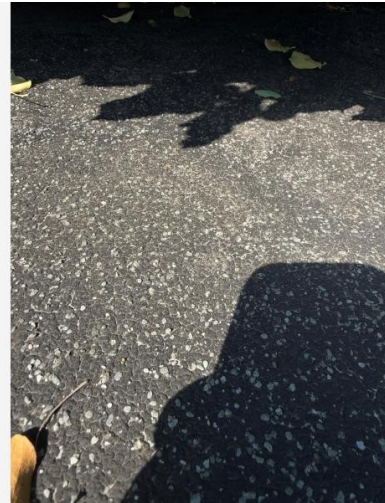
## Fiche 9: Roofing

Geen asbest

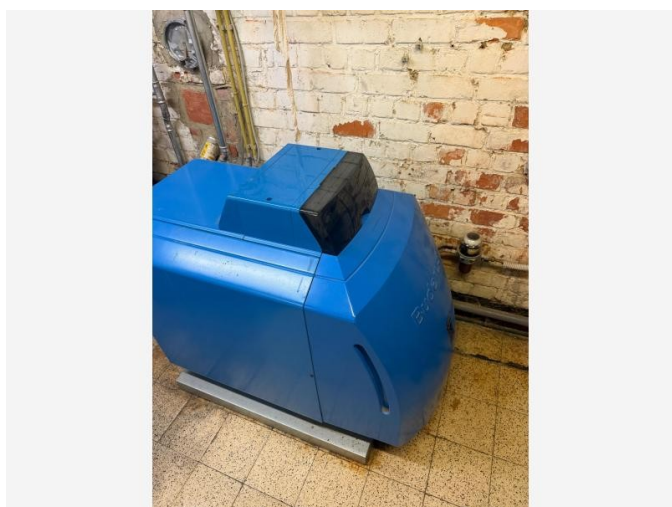
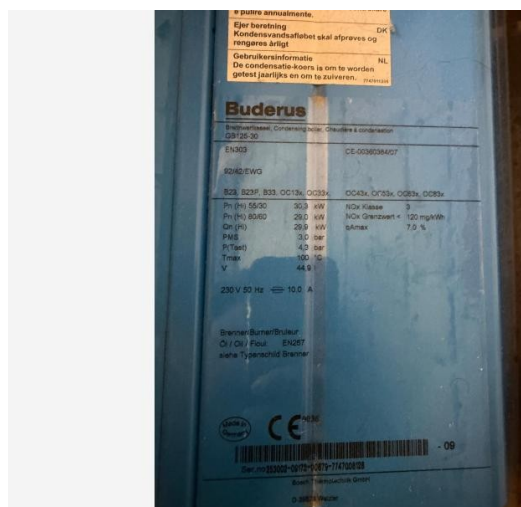
## Fiche 13: CV-ketel (niet verdacht)

| Beschrijving | Notitie | Terug te vinden op plannen |
|---|---|---|
| Fiche 13: CV-ketel (niet verdacht) | De CV-ketel (dichtingen, isolerend materiaal) is niet asbestverdacht. | - |
