# Asbestinventarisatattest

Financiaalaan 10, 3090 Overijse

Attestnummer : 20260722-000242.000

Uitgegeven op : 22.07.2026

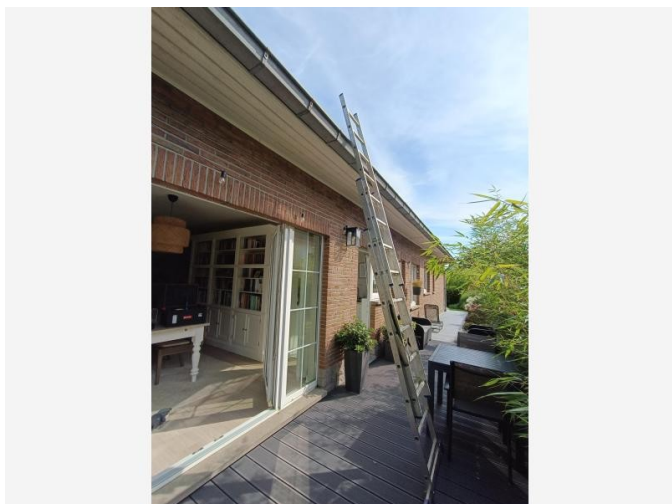
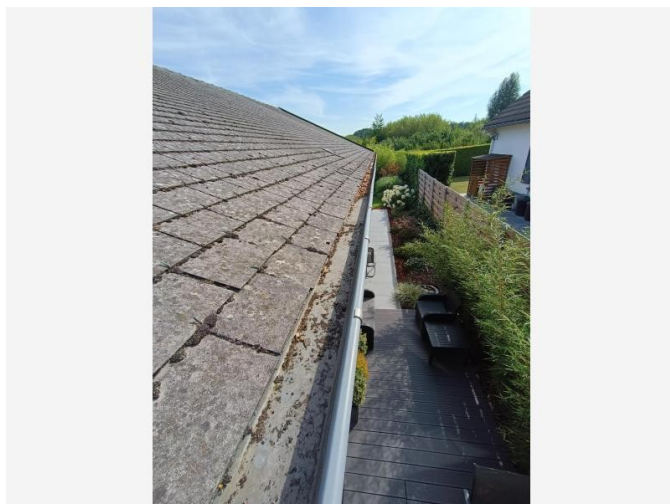
Het asbestmateriaal valt onder de mijlpaal van 2040.

**Dringend verwijderen**

| Beschrijving | Slib/sediment dakgoot |
| Gebondenheid resten | Niet hecht |

- Verwijder het asbestafval.
- Voer bijkomende staalname(s) uit.

- Eenvoudige handelingen: mag via doe-het-zelf of door werknemer(s) met opleidingsattest eenvoudige handelingen  
Reinig de dakgoten om asbesthoudend sediment of slib te verwijderen.

Voor verwijdering het slib extra bevochtigen of fixeren om stof te voorkomen , niet breken om stof te beperken .

Schep het mos in dubbel plastic zak , sluit dit luchtdicht af , en breng dit naar een erkend verwerker . Slib behoort tot niet hechtgebonden afval.

Reinig de dakgoot en het gebruikt materiaal met overvloedig water.

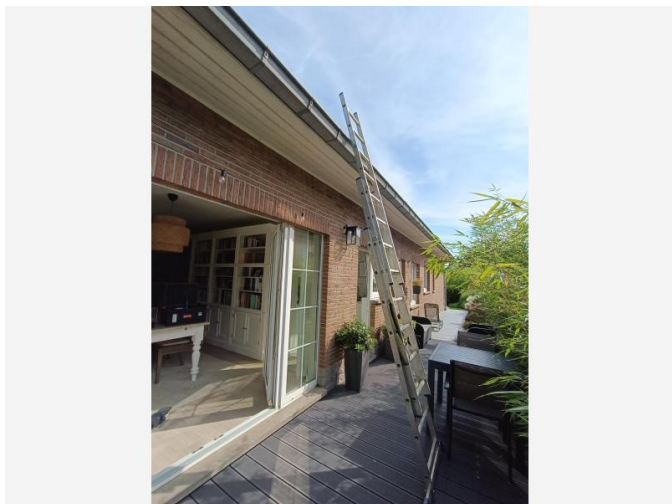
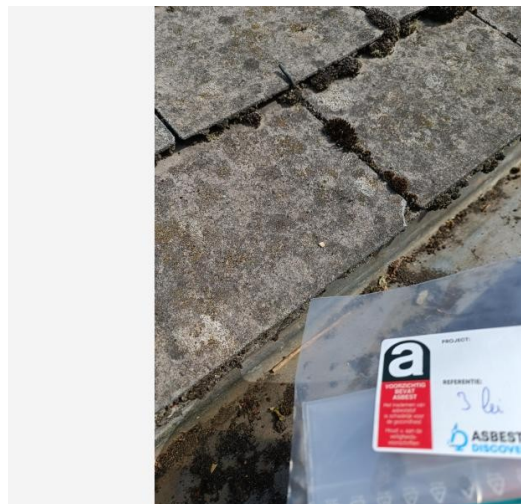
Het asbestmateriaal valt onder de mijlpaal van 2034.

Verwijderen

| Eindbeoordeling materiaalrisico | Verhoogd materiaalrisico en/of verhoogde kans op vezelvrijgave |

| Toestand van het materiaal | Matig beschadigd, matig verweerd |

| # | Type | Referentie | Resultaat |
|---|---|---|---|
| 2.1 | Puntmonster | 3 | Chrysotiel |

| Beschrijving | Dakleien (met staalname) |

- Verwijder dit asbestmateriaal zo snel mogelijk. Volg de toestand goed op.
- Hemelwater dat afspoelt van asbestcement daken of gevels kan asbestdeeltjes bevatten. Gebruik het enkel voor gesloten circuits (bv. spoelen toiletten). Reinig na het vervangen van het dak of de gevel de dakgoten en regenwaterput of -ton om asbesthoudend sediment of slib te verwijderen

- Eenvoudige handelingen: mag via doe-het-zelf of door werknemer(s) met opleidingsattest eenvoudige handelingen  
EH via doe-het zelf Standaard dragen van de nodige wegwerp beschermingsmiddelen FFP 3 masker , handschoenen en tyvec CAT III type 5-6 , afwasbaar schoeisel Indien mogelijk de ondervloer afdekken , leien voorzichtig verwijderen, extra fixeren, niet breken , niet gooien, onmiddellijk verpakken of voorzichtig in container met asbest bag plaatsen. Voldoende benevelen/bevochtigen tijdens de duur van de werken. Gebruik geen storkokers. Voor hechtgebonden toepassingen: Bij verwijdering door doe-het-zelf moet men dit afval dubbel en luchtdicht verpakt aandienen bij het gemeentelijk recyclagepark. Men raadpleegt best op voorhand de voorwaarden van het recyclagepark. Indien leien in slechte staat zijn en kans bestaat op breken : Eenvoudige handeling opgeleid personeel , alle werknemer(s) moeten wel beschikken over een opleidingsattest eenvoudige handelingen 8u Zie ook link Zie <https://ovam.vlaanderen.be/wie-mag-wat->

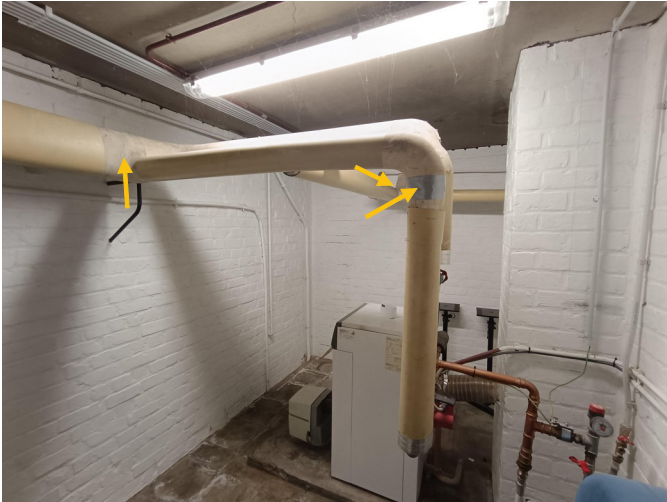
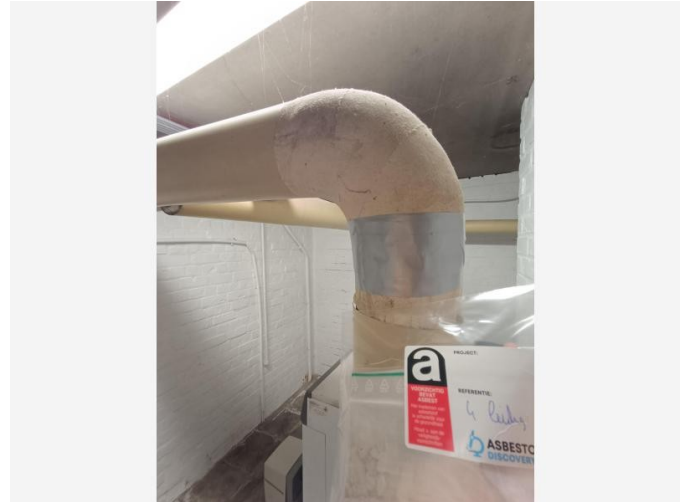
## Fiche 3: Leidingisolatie: verdacht bocht/recht (staalname)

Het asbestmateriaal valt onder de mijlpaal van 2034.

Verwijderen

| Eindbeoordeling materiaalrisico | Verhoogd materiaalrisico en/of verhoogde kans op vezelvrijgave |

| Gebondenheid | Categorie 2: niet-hechtgebonden met matrix |
| Asbestsoort (vezeltype) | Amfibool aanwezig, uitgezonderd crocidoliet |
| Asbestconcentratie | Hoog ( $\geq 50\%$ ) |
| Toestand van het materiaal | Licht beschadigd, licht verweerd. Intacte calciumsilicaatplaat of materiaal met categorie 3-gebondenheid |

| # | Type | Referentie | Resultaat |
|---|---|---|---|
| 3.1 | Mengmonster | 4 | Amosiet |

- Scherm in afwachting van verwijdering het asbestmateriaal af van luchtstromingen en verstoring: bijvoorbeeld door het te verpakken, te fixeren, af te dekken, signalisatie - afbakening aan te brengen, ...
- Verwijder dit asbestmateriaal zo snel mogelijk. Volg de toestand goed op.

- Hermetische zone (erkend asbestverwijderaar)  
Toepassing mag niet door doe-het-zelf of opgeleid aannemer 8 basis asbest verwijderd worden! HZ Erkend asbestverwijderaar : Gipsisolatie wordt losgesneden van dragermateriaal (leiding), asbesthoudend gips zal gemakkelijk verbrossen en is losgebonden. Om geen asbestvezels te verspreiden naar de omgeving, dient dit in hermetische zone verwijderd te worden. Verzamel best zoveel mogelijk bewijsdocumenten na verwijdering voor een actualisatie van uw attest (facturen, stortingsbewijs en foto's). Asbest insluiten mag niet tenzij dit in afwachting van verwijdering nodig is om het risico te verlagen of om het veilig te beheren (tijdelijk afdekken) Zie ook link Zie <https://ovam.vlaanderen.be/wie-mag-wat-verwijderen>  
<https://ovam.vlaanderen.be/voorzorgsmaatregelen-bij-asbestverwijdering>  
<https://ovam.vlaanderen.be/asbestafval-afvoeren> Zie ook wetgevend kader (website van de OVAM en CODEX boek VI titel 3). [http://werk.belgie.be/sites/default/files/content/documents/Welzijn op het](http://werk.belgie.be/sites/default/files/content/documents/Welzijn%20op%20het%20werk%20en%20in%20de%20arbeidsomgeving.pdf)

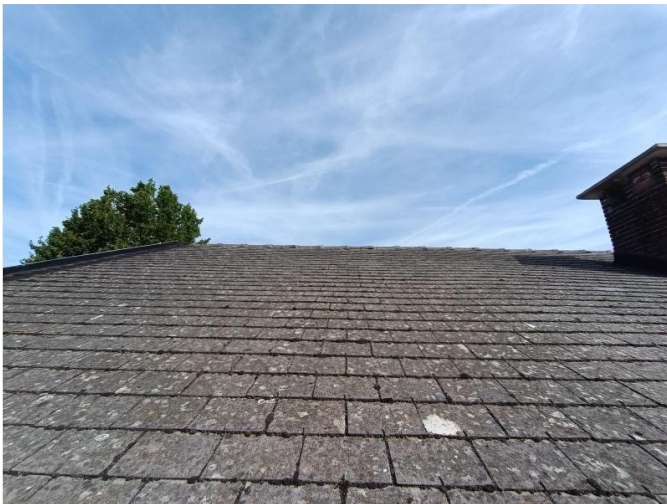
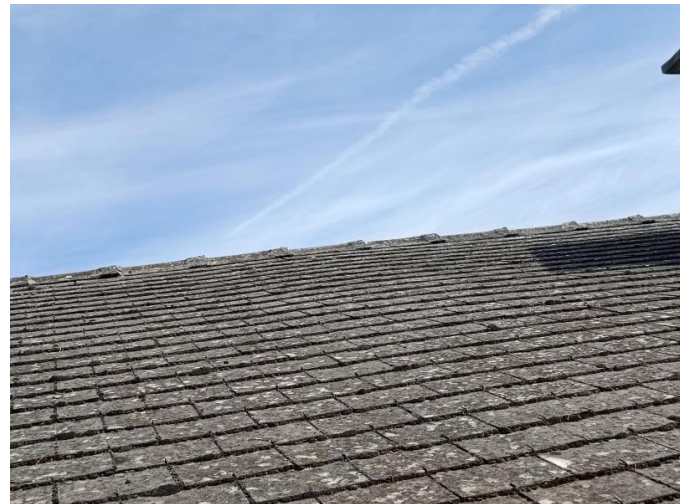
Het asbestmateriaal valt onder de mijlpaal van 2034.

Verwijderen

| Opmerking | <p>De opgegeven volumes betreffen een beredeneerde schatting, er worden geen rechten toegekend aan deze schatting.</p> <p>De materialen zijn visueel herkend als asbest verdacht.</p> |

- Eenvoudige handelingen: mag via doe-het-zelf of door werknemer(s) met opleidingsattest eenvoudige handelingen  
EH via doe-het zelf Standaard dragen van de nodige wegwerp beschermingsmiddelen FFP 3 masker, handschoenen en tyvec CAT III type 5-6, afwasbaar schoeisel Indien mogelijk de ondervloer afdekken, nokpannen/windveren voorzichtig verwijderen, extra fixeren, niet breken, niet gooien, onmiddellijk dubbel verpakken, luchtdicht afsluiten of voorzichtig in container met asbest bag plaatsen. Voldoende benevelen/bevochtigen tijdens de duur van de werken. Indien nokpannen/windveren in slechte staat zijn en kans bestaat op breken: Eenvoudige handeling opgeleid personeel, alle werknemer(s) moeten wel beschikken over een opleidingsattest eenvoudige handelingen 8u Voor hechtgebonden toepassingen: Bij verwijdering

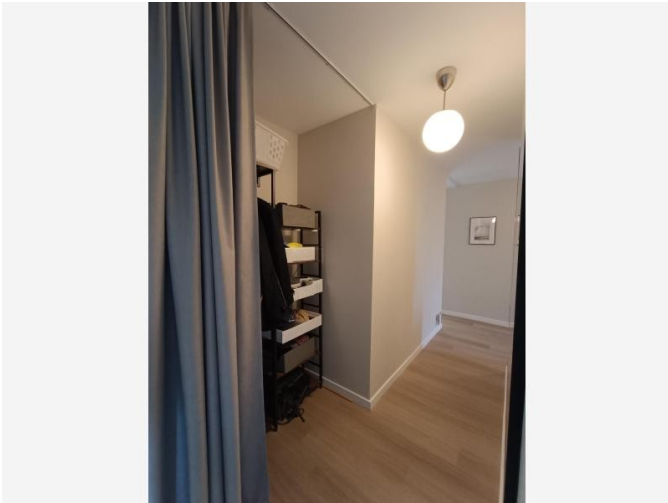
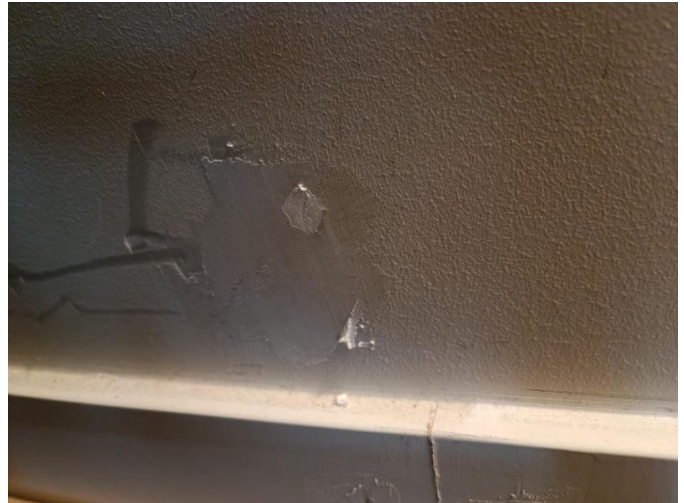
## Fiche 8: Muurpleister

Geen asbest

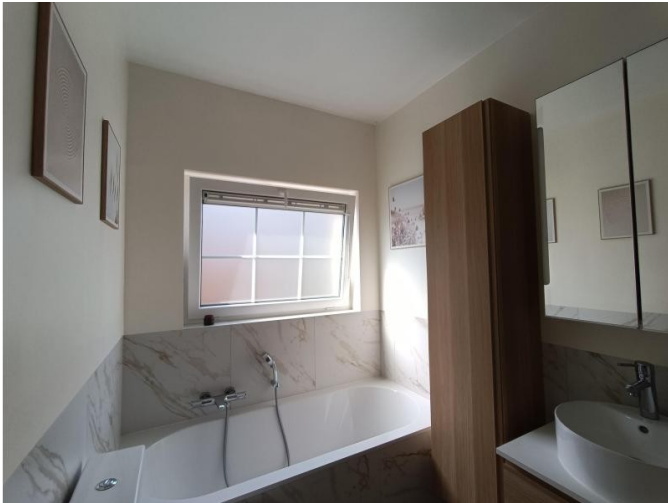
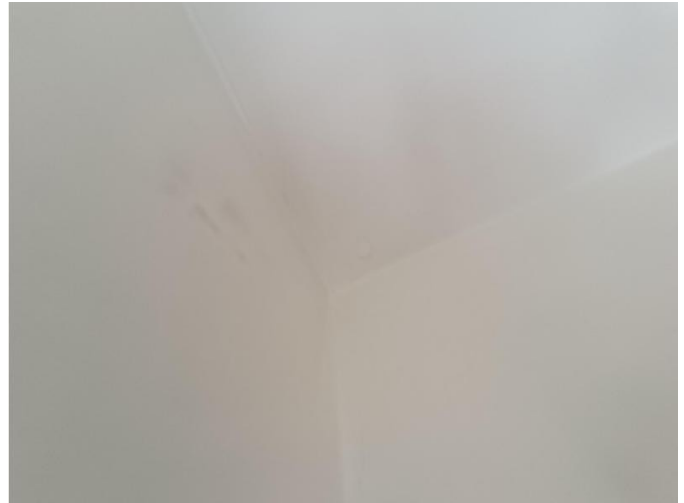
## Fiche 9: Plafondpleister

Geen asbest

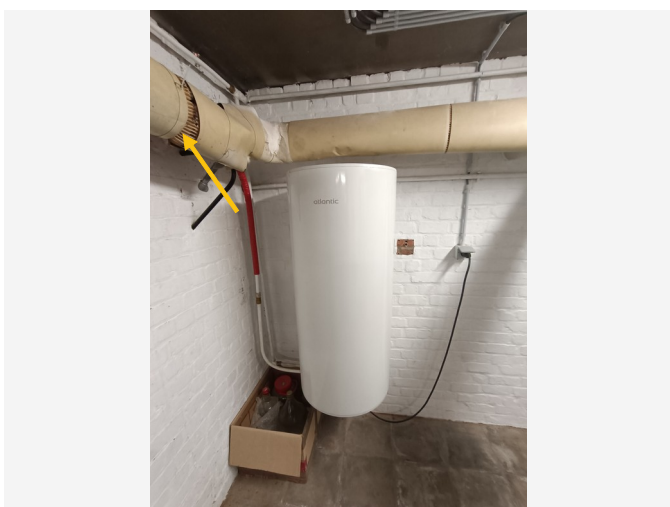
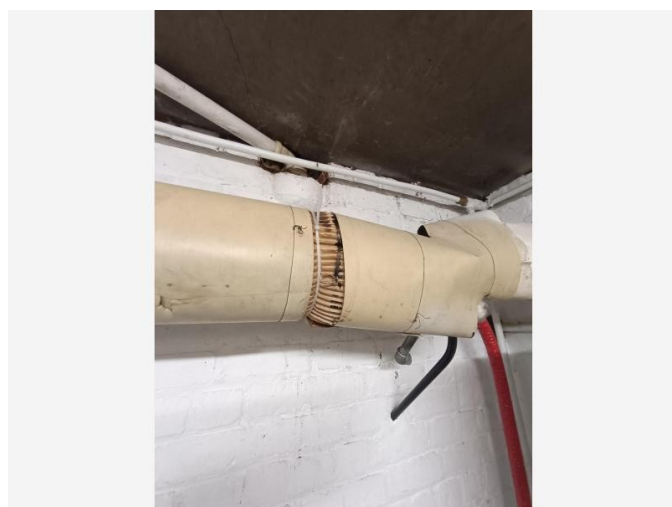
## Fiche 13: Leidingisolatie rechte stukken: niet verdacht

| Beschrijving | Notitie | Terug te vinden op plannen |
|---|---|---|
| Fiche 13: Leidingisolatie rechte stukken: niet verdacht | De rechte stukken bevatten geen pleisterwerk rond de isolatie | Plan 1.2: Kelder |
