# Asbestinventarisatetest

Reiakker 12, 2381 Ravels

Attestnummer : **20260713-000300.000**

**Asbestveilig** (maar mogelijk niet asbestvrij)

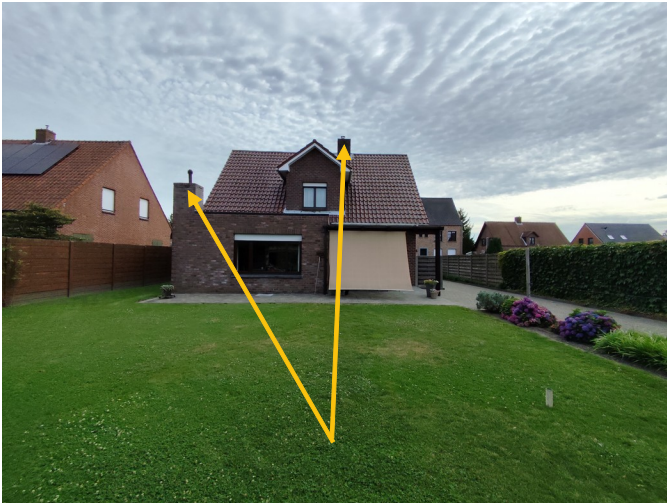
Situeringsfoto

**Reden:** Het te onderzoeken materiaal situeert zich hoger dan 3,50 m te rekenen vanaf een veilige ondergrond

**Uitleg van de asbestdeskundige:** Bij werken (dak of reiniging schouw) kan een stelling geplaatst worden , het is niet duidelijk of er asbestverdachte materialen aanwezig zijn in/rond de schouw.

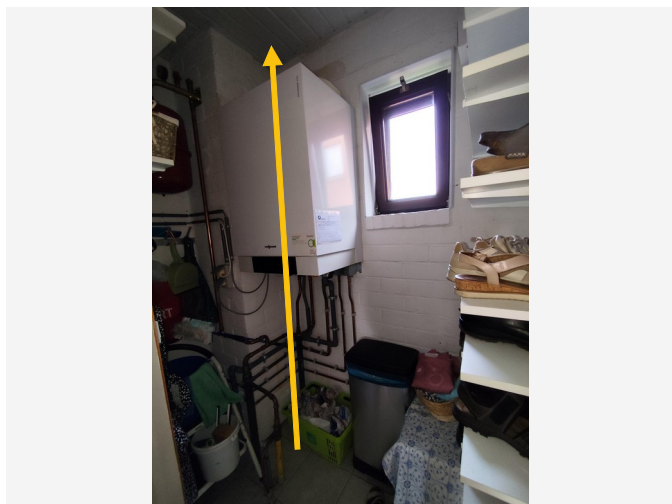
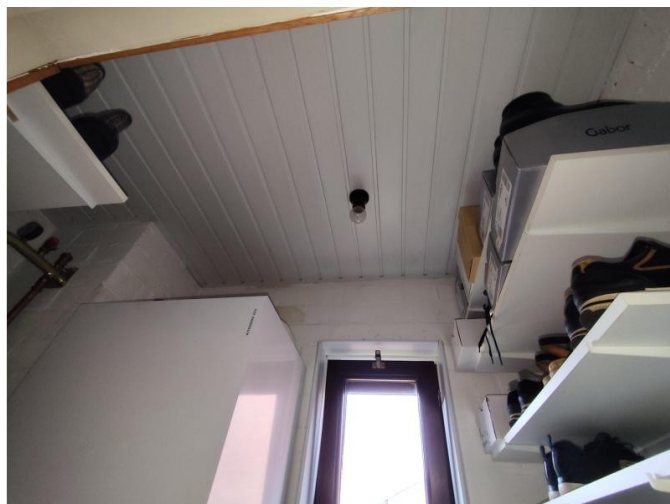
VP = VALSE PLAFOND OP HET PLAN

Er zijn enkele plafonds afgewerkt met valse plafonds in plaatmateriaal (pvc). Het is niet duidelijk of er pleisterwerk of ander verdacht asbestmateriaal aanwezig is achter / op deze valse plafonds, het is aangewezen om bijkomend onderzoek uit te voeren bij werken. Zonder destructieve handeling is het niet mogelijk om na te gaan of er asbesthoudende materialen aanwezig zijn achter de plafond afwerking. Als bij sloop of renovatie blijkt dat er achter deze plafonds nog pleisterwerk of asbest verdachte toepassingen aanwezig zijn, moet dit bemonsterd worden.

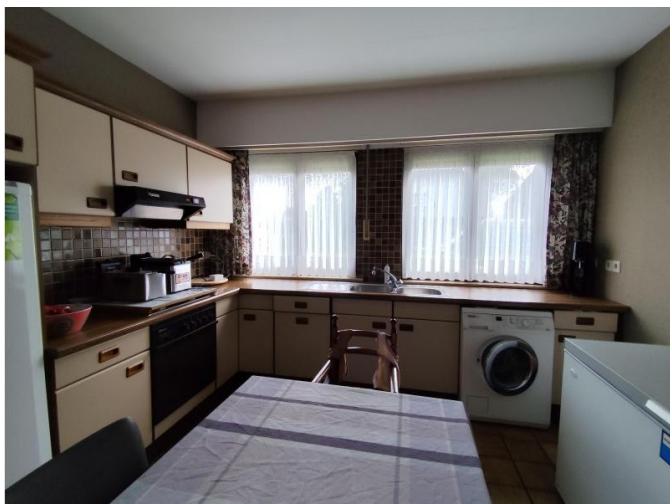
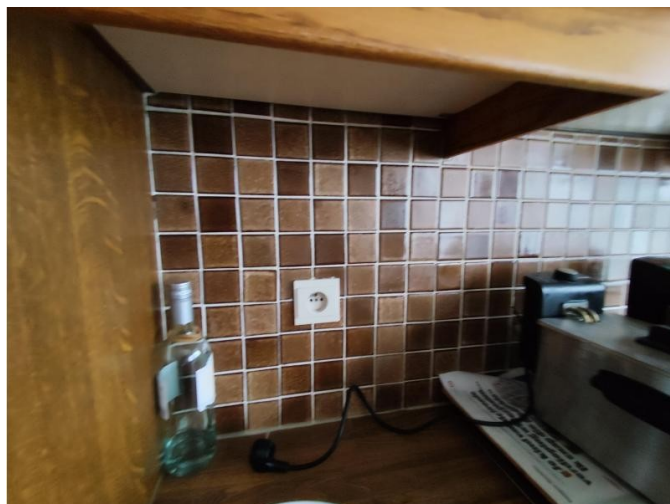
In het inspectieprotocol is een monsternamen van tegellijm verplicht om dit te identificeren als niet-asbesthoudend. Er waren geen facturen ter beschikking die bevestigen dat de tegels na 2001 waren geplaatst. Er waren geen bestaande beschadigingen aan de wandtegels om de lijm voldoende te kunnen inspecteren. Om dit af te toetsen is het aangewezen om bij eventuele renovatiewerken aan de tegels verder onderzoek/staalname te laten uitvoeren ter controle.

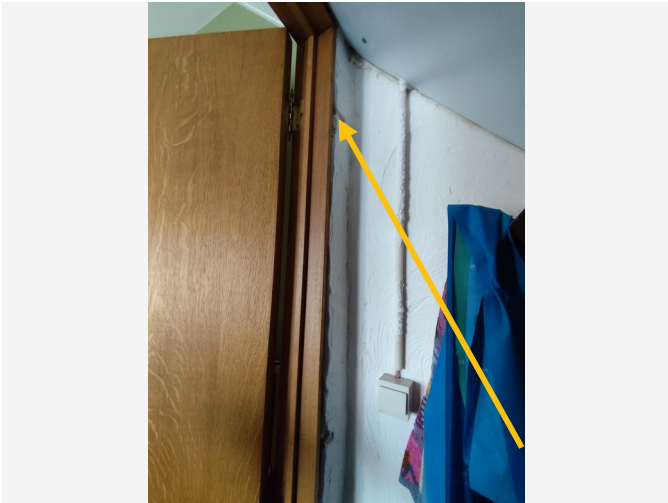
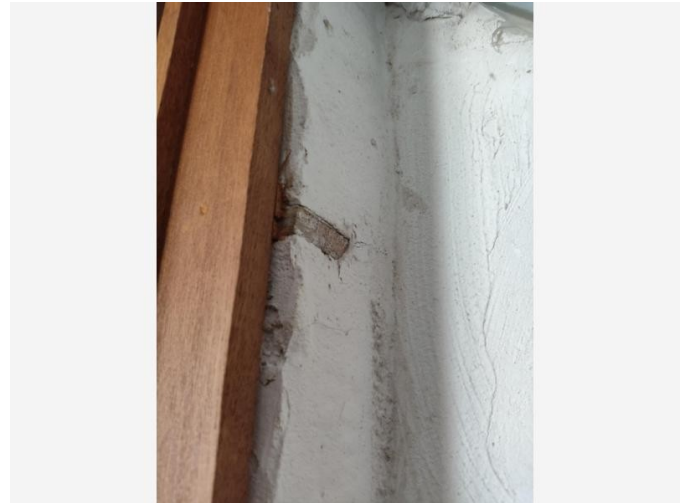
## Fiche 4: Muurpleister

### Conclusie

Geen asbest

| Opmerking | <p>Volgens het inspectieprotocol is een monstername van het pleisterwerk verplicht om dit te identificeren als niet-asbesthoudend.</p> <p>Locatie staalnames: individuele ruimte: SLPK / natte ruimte: KEUKEN / stookplaats: NVT (BAKSTEEN) / traphal: ONDER TRAP</p> <p>De vermelde oppervlaktes en volumes betreffen een beredeneerde schatting. Er worden geen rechten verleend aan deze oppervlaktes/volumes. De dikte is een schatting die voorkomt uit de monsterplaatsen en is daarom niet altijd representatief.</p> |

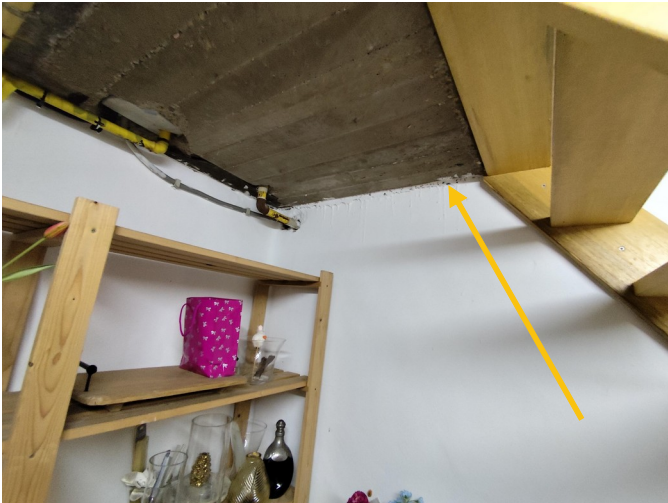
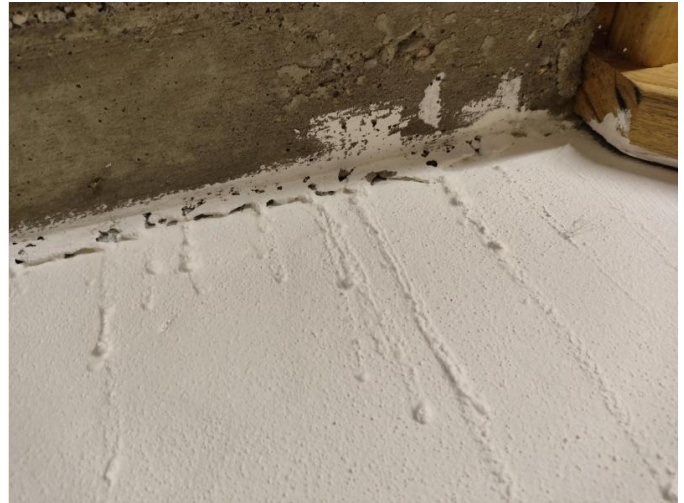
### Conclusie

Geen asbest

| Opmerking | Het vermelde gewicht betreft een beredeneerde schatting. Er worden geen rechten verleend aan deze hoeveelheid.<br><br>(staal genomen van twee plaatsen) |

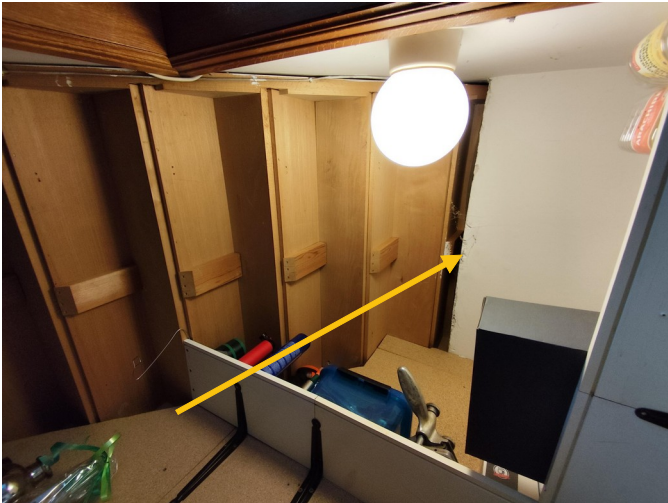
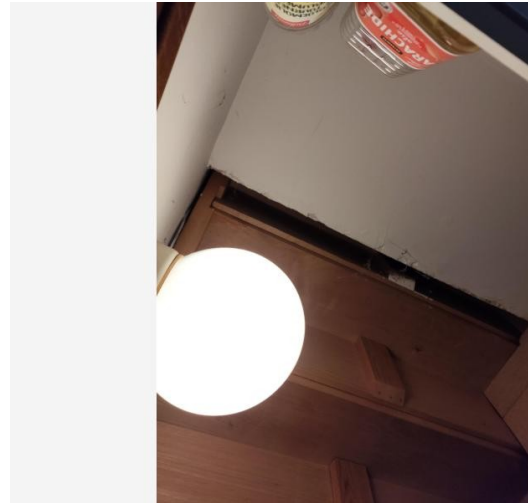
## Fiche 6: Plafondpleister

### Conclusie

Geen asbest

| Opmerking | <p>Volgens het inspectieprotocol is een monstername van het pleisterwerk verplicht om dit te identificeren als niet-asbesthoudend.</p> <p>Locatie staalnames: individuele ruimte: SLPK / natte ruimte: KEUKEN / stookplaats: NVT (Valse PLAFOND) / traphal: TRAPHAL</p> <p>De vermelde oppervlaktes en volumes betreffen een beredeneerde schatting. Er worden geen rechten verleend aan deze oppervlaktes/volumes. De dikte is een schatting die voorkomt uit de monsterplaatsen en is daarom niet altijd representatief.</p> |

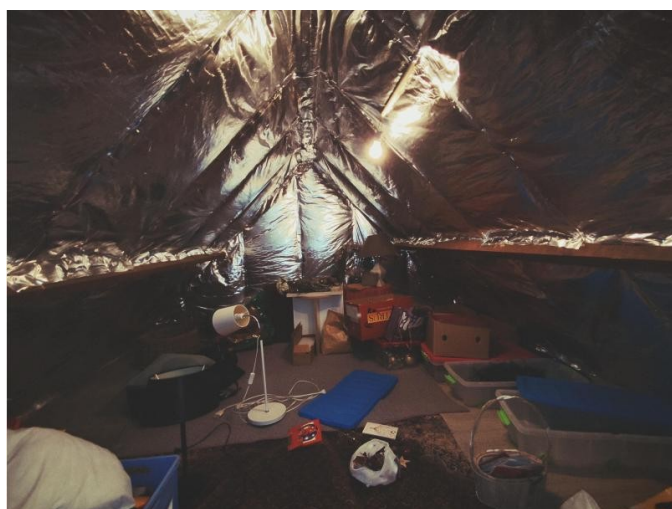
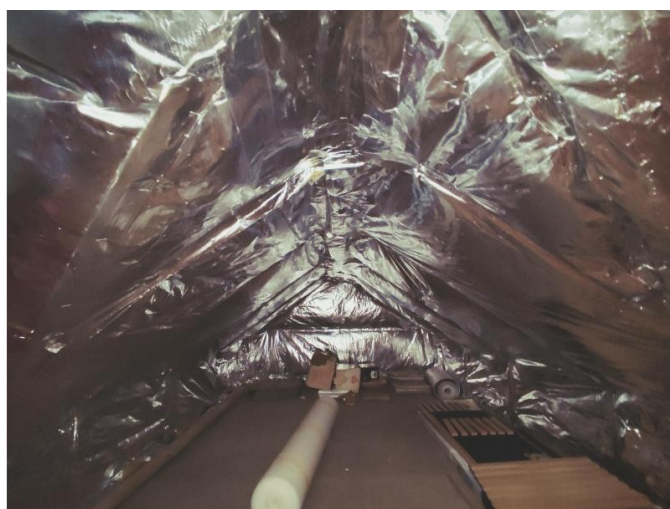
### Fiche 7: Onderdak: niet verdacht

| Beschrijving | Notitie | Terug te vinden op plannen |
|---|---|---|
| Fiche 7: Onderdak: niet verdacht | Het dak werd gecontroleerd via de zolder. Er is geen verdacht onderdak vastgesteld.<br><br>Deze handeling is een steekproef, er is geen garantie dat het volledige dak met éénzelfde materiaal is opgebouwd. Dit kan enkel via destructief onderzoek vastgesteld worden. | Plan 1.5: Dak |

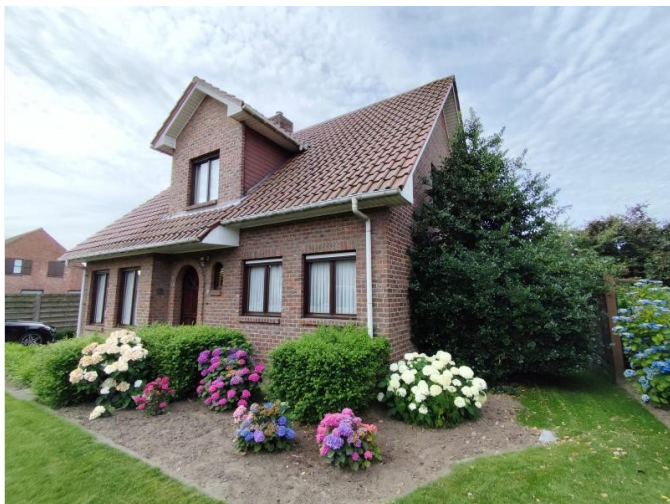
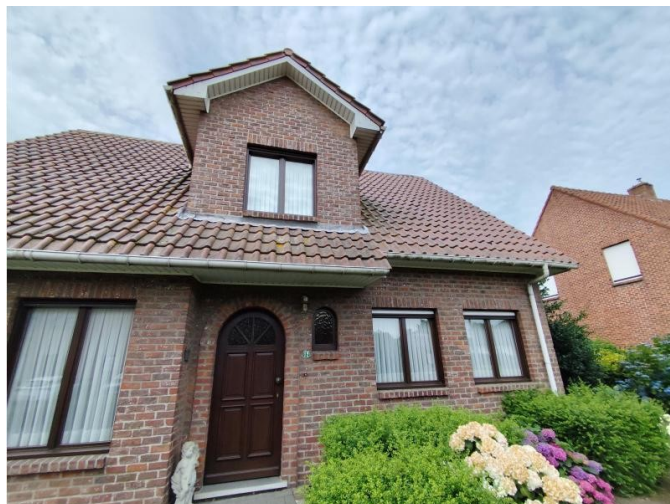
## Fiche 8: Dakbedekking: niet verdacht

| Beschrijving | Notitie | Terug te vinden op plannen |
|---|---|---|
| Fiche 8: Dakbedekking: niet verdacht | De dakbedekking werd gecontroleerd, deze bestaat uit dakpannen en bevat geen asbest verdachte materialen. | Plan 1.4: Dak |

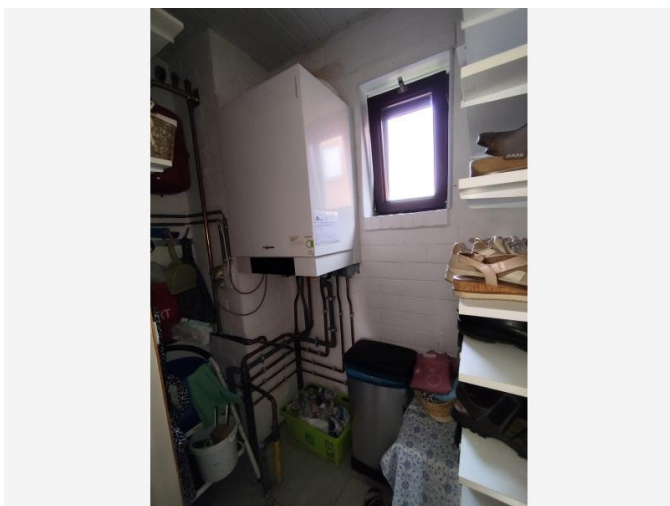
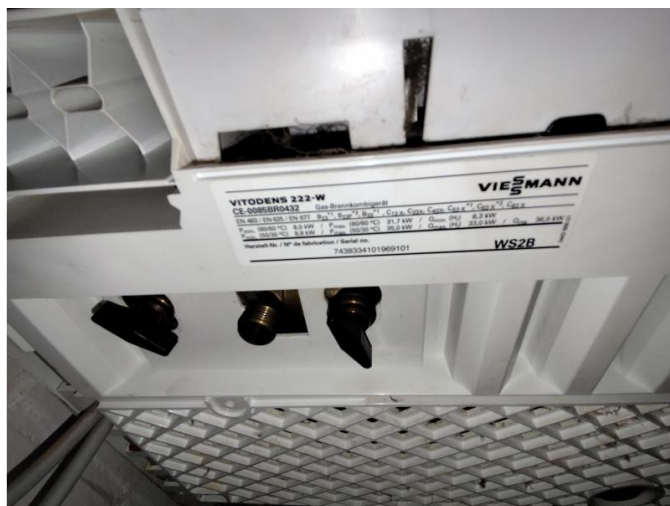
## Fiche 9: CV Ketel: niet verdacht

| Beschrijving | Notitie | Terug te vinden op plannen |
|---|---|---|
| Fiche 9: CV Ketel: niet verdacht | De CV ketel werd gecontroleerd (bwj 2011) en is niet asbest verdacht, geen risico bouwjaar. | Plan 1.2: Gelijkvloers |

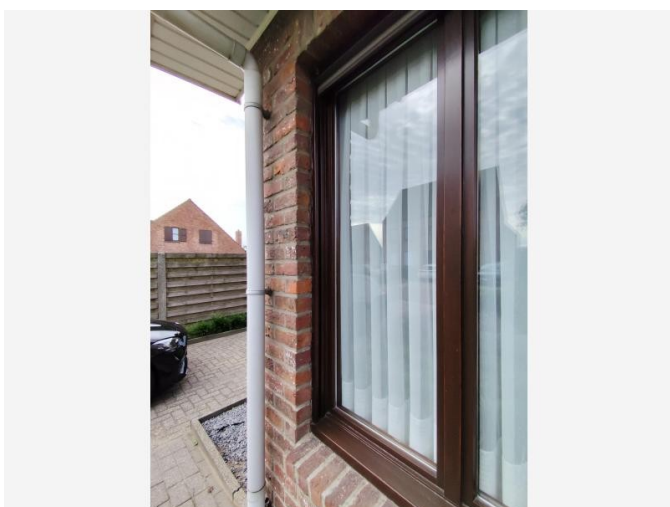
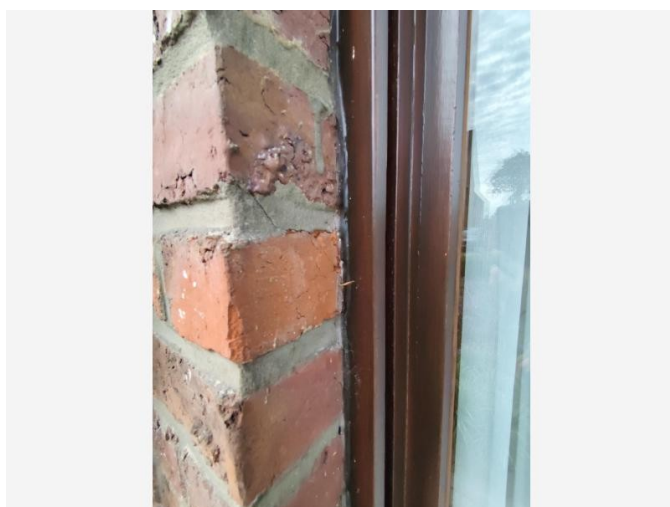
## Fiche 10: Kit: niet verdacht

| Beschrijving | Notitie | Terug te vinden op plannen |
|---|---|---|
| Fiche 10: Kit: niet verdacht | De gebruikte siliconen kit is niet asbestverdacht. | - |

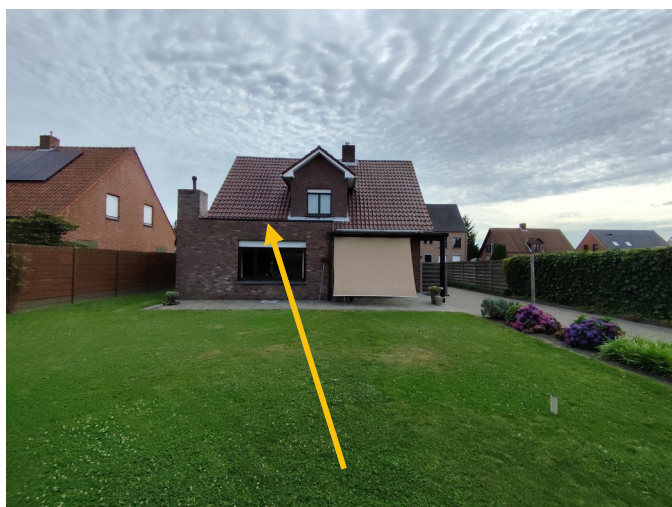
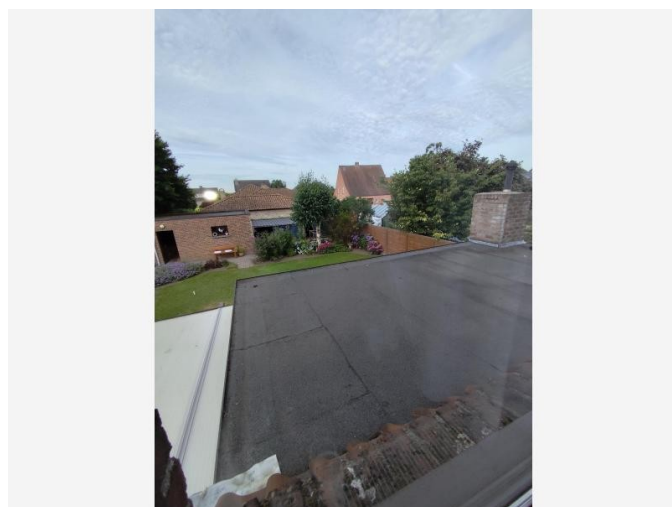
### Fiche 11: Onderdak: niet waarneembaar

| Beschrijving | Notitie | Terug te vinden op plannen |
|---|---|---|
| Fiche 11: Onderdak: niet waarneembaar | <p>Aanwezigheid onderdak kon niet vastgesteld worden:<br/>isolatieplaten/pleisterwerk aan de binnenkant / geen destructief onderzoek mogelijk</p> <p>Bij werken kan een stelling / hoge ladder geplaatst worden om veilig te inspecteren of eventueel destructief onderzoek via de binnenkant.</p> | Plan 1.5: Dak |
