# Asbestinventarisatetest

Warandelaan 127, 1800 Vilvoorde

Attestnummer : 20260701-000255.000

Uitgegeven op : 01.07.2026

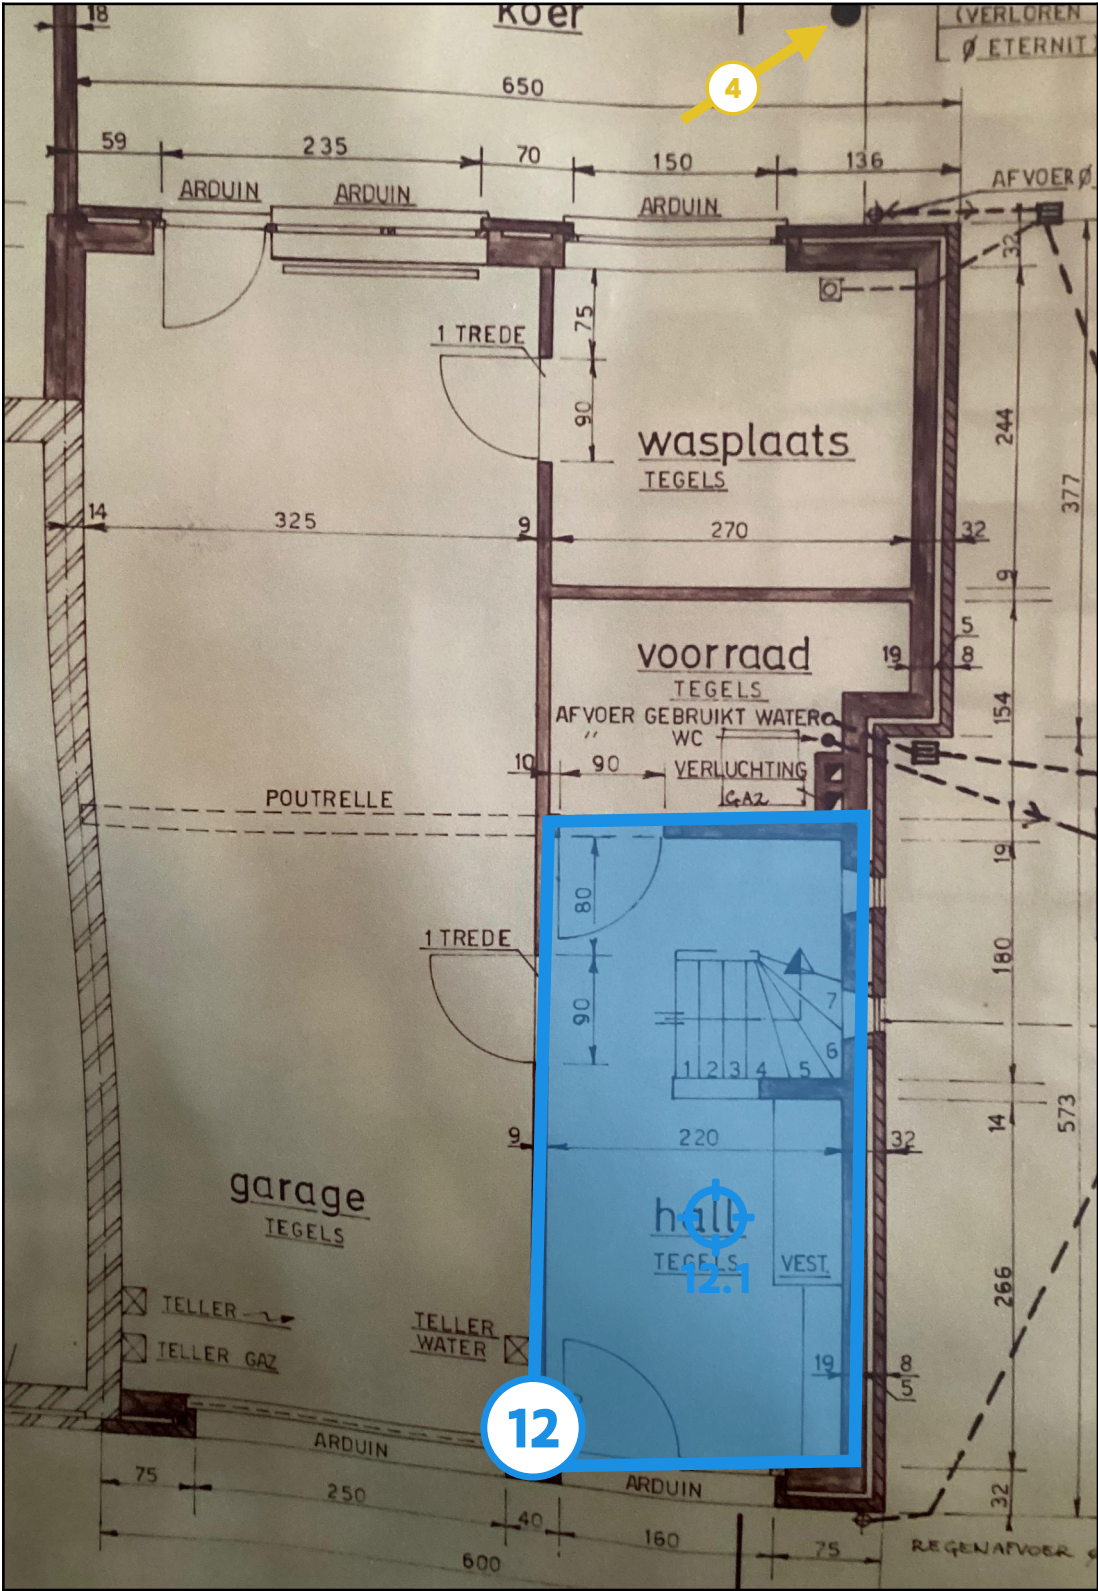
Plan 1.1: Gelijkvloers

| 4. Verloren bekisting | Asbestmateriaal | Zorgvuldig beheren |

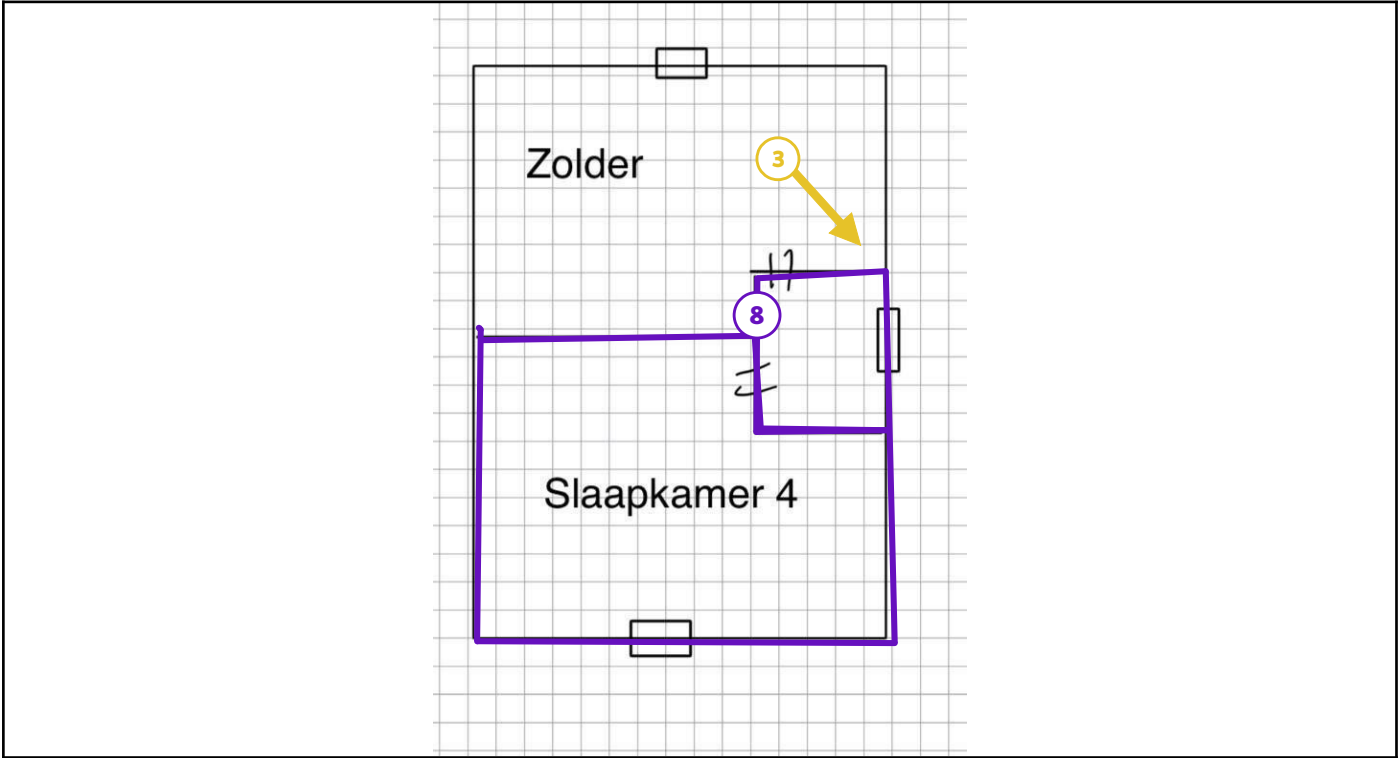
## Plan 2.3: Zolderverdieping

| Beschrijving | Type | Actie |
|---|---|---|
| 3. Asbestcementbuis | Asbestmateriaal | Zorgvuldig beheren |

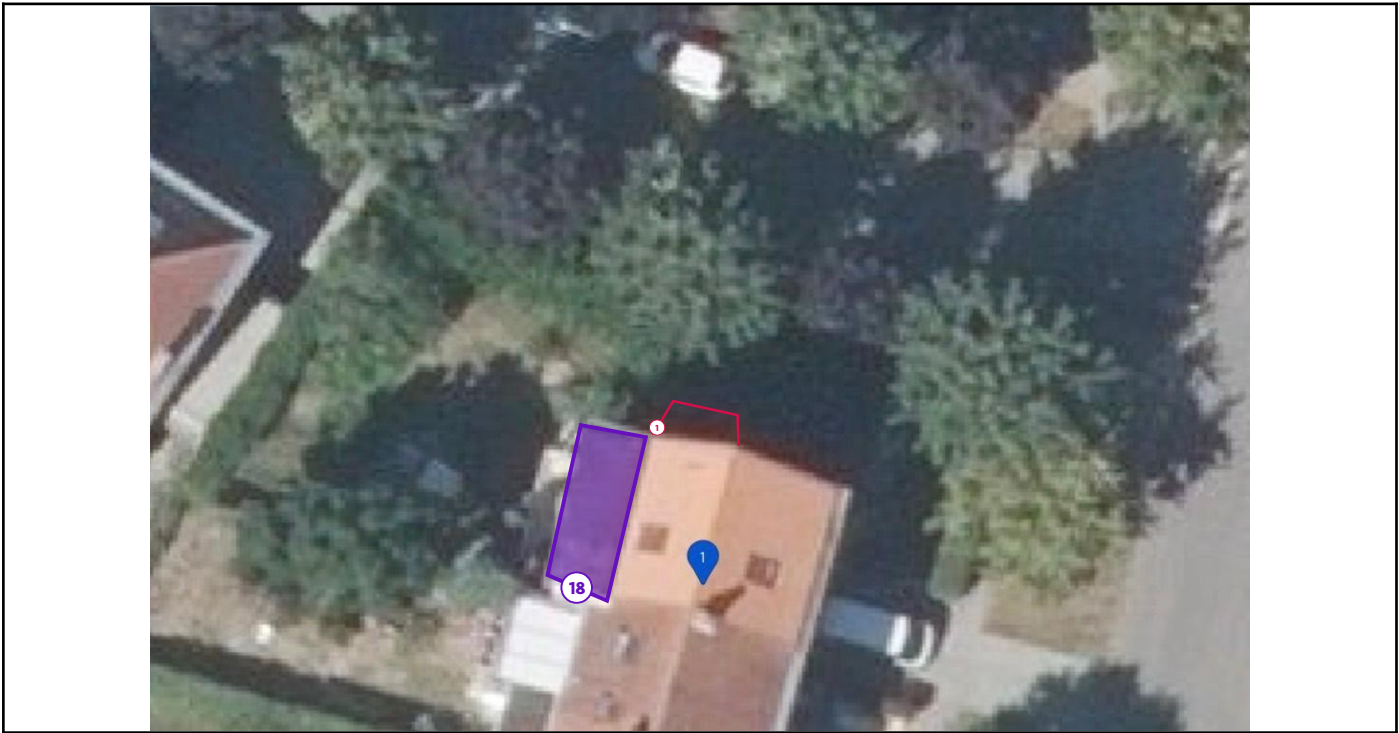
## Plan 2.4: Dak

| Beschrijving | Type | Actie |
|---|---|---|
| 1. Dakgoot - Contaminatie | Asbestmateriaal | Dringend verwijderen |

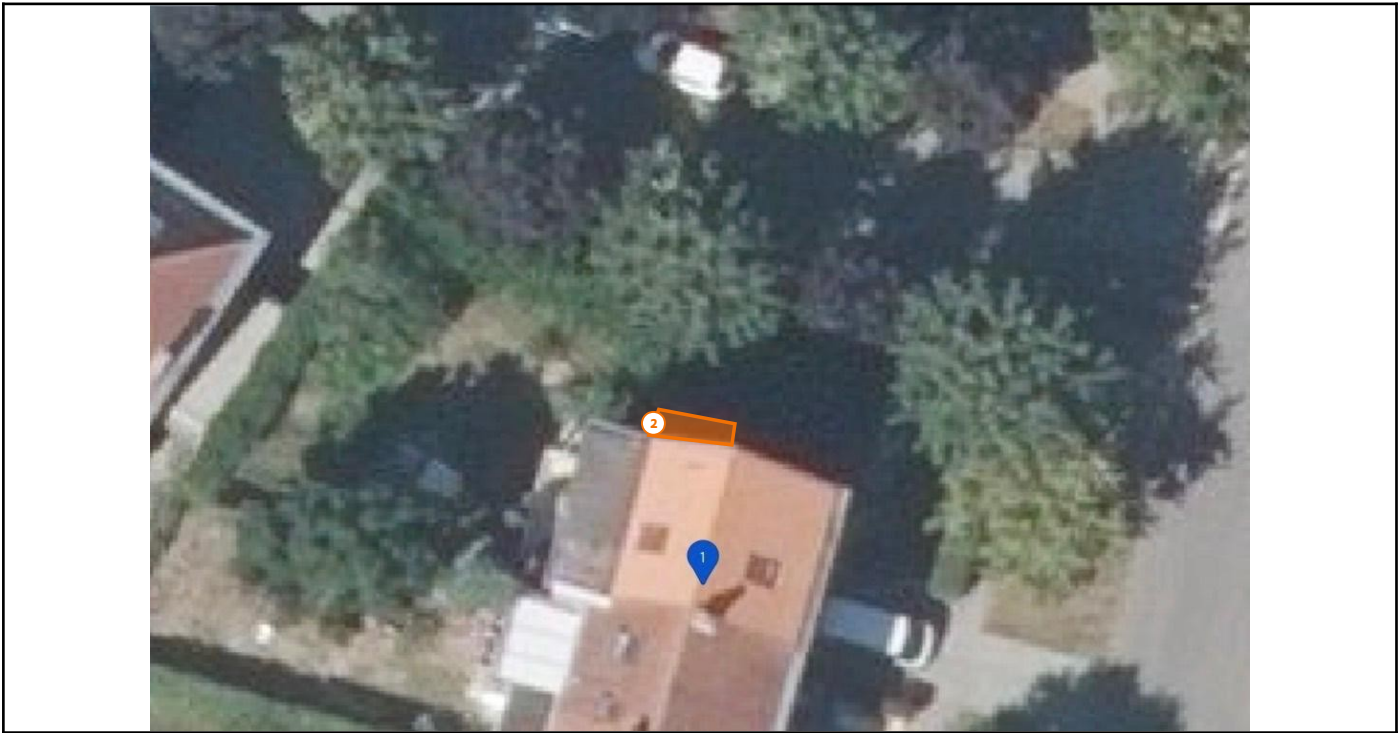
# Plan 2.5: Dak kopie

| Beschrijving | Type | Actie |
|---|---|---|
| 2. Dakbedekking - Dakleien | Asbestmateriaal | Verwijderen |

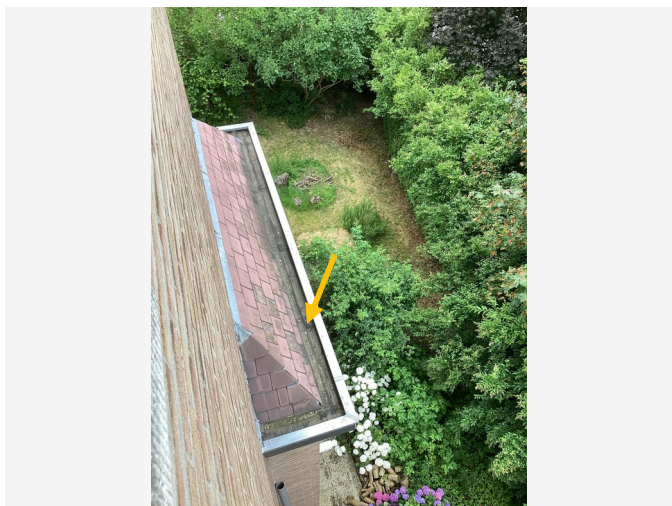
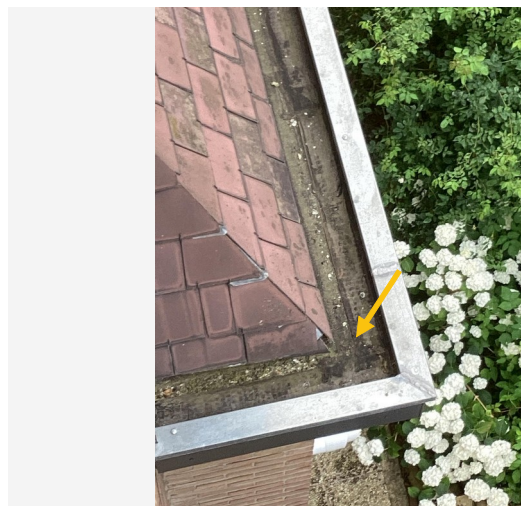
Het asbestmateriaal valt onder de mijlpaal van 2040.

**Dringend verwijderen**

| Beschrijving | Dakgoot - Contaminatie |
| Type afvalstof | Betreft resten (contaminatie) van verwerking of beschadiging |
| Type resten (contaminatie) | <ul style="list-style-type: none"><li>• Stof, deeltjes &lt; 4 mm, flinters, gruis (los, opliggend)</li></ul> |
| Besmette materialen | <ul style="list-style-type: none"><li>• Sediment (dakgoot, afvoerbuys, regenwaterput, ...)</li></ul> |
| Bron van de resten | Dakleien |
| Gebondenheid resten | Niet hecht |
| Hoeveelheid (gewicht - aantal) | <ul style="list-style-type: none"><li>• 4,00 kg - 1 stuk</li></ul> |

- Verwijder het asbestafval.

Voorstel van verwijderingsmethode

- Eenvoudige handelingen: mag via doe-het-zelf of door werknemer(s) met opleidingsattest eenvoudige handelingen  
Bij het uitvoeren van eenvoudige handelingen, zoals toegestaan via doe-het-zelfmethoden of door werknemers met een opleidingsattest, is het gebruik van de juiste persoonlijke beschermingsmiddelen (PBM's) verplicht om blootstelling aan asbestvezels te voorkomen. Wij adviseren echter om asbest te laten verwijderen door een werknemer met opleidingscertificaat. Maar het is ook toegestaan via de doe-het-zelfmethode, mits de juiste voorzorgsmaatregelen en PBM's in acht worden genomen. De te gebruiken PBM's zijn:
  - FFP3-mondmasker of halfgelaatsmasker met P3 filter
  - wegwerpoverall (Tyvek CATIII, type 5 en 6)
  - afwasbaar schoeisel

- De toepassingen dienen in zijn geheel, zonder te breken en zonder stofvorming, verdere vergruizing verwijderd te worden. Gebruik hiervoor een vernevelaar of fixeermiddel om het asbestmateriaal eerst te fixeren.

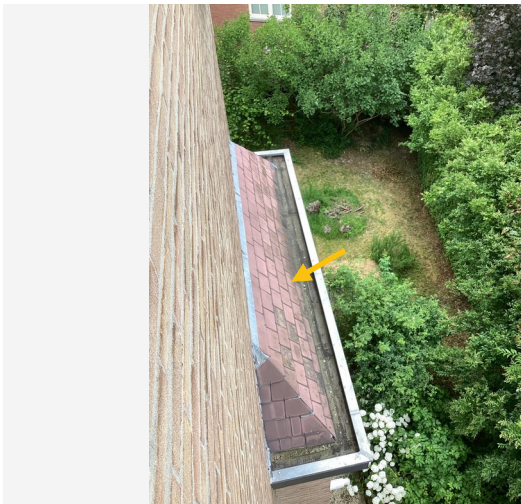
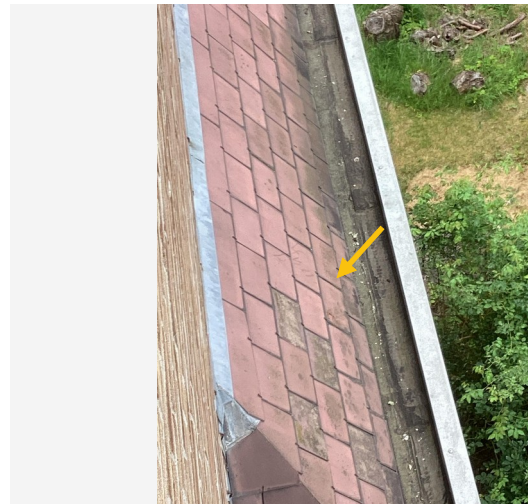
Het asbestmateriaal valt onder de mijlpaal van 2034.

Verwijderen

| Eindbeoordeling materiaalrisico | Verhoogd materiaalrisico en/of verhoogde kans op vezelvrijgave |

| Asbestsoort (vezeltype) | Crocidoliet aanwezig |
| Asbestconcentratie | Laag (< 50%) |
| Toestand van het materiaal | Matig beschadigd, matig verweerd |

| Beschrijving | Dakbedekking - Dakleien |
| Asbestmateriaal | Dak- en gevelbekleding - Lei, shingle |
| Hoeveelheid (oppervlakte - aantal) | • 3,00 m <sup>2</sup> - 1 stuk |

- Hemelwater dat afspoelt van asbestcement daken of gevels kan asbestdeeltjes bevatten. Gebruik het enkel voor gesloten circuits (bv. spoelen toiletten). Reinig na het vervangen van het dak of de gevel de dakgoten en regenwaterput of -ton om asbesthoudend sediment of slib te verwijderen
- Voer bijkomende staalname(s) uit.

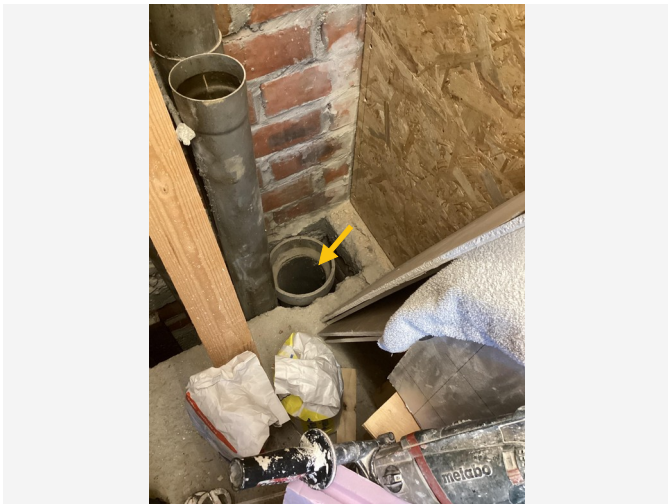
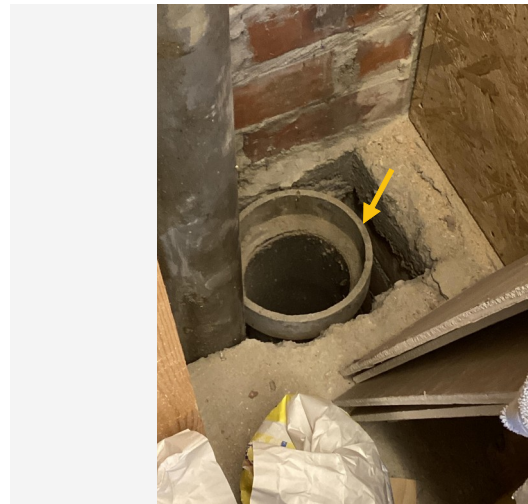
Het asbestmateriaal valt onder de mijlpaal van 2040.

Zorgvuldig beheren

- Zorg voor een veilig beheer. Vermijd het beschadigen van het asbestmateriaal. Controleer de toestand jaarlijks op wijzigingen.
- Voer bijkomende staalname(s) uit.

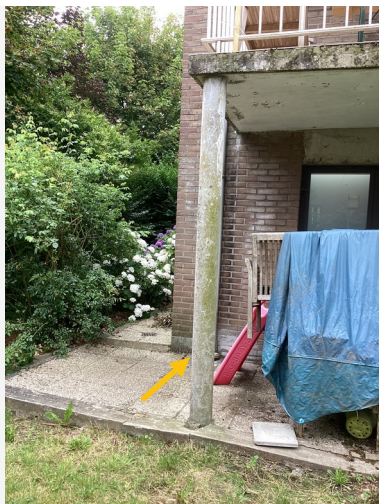
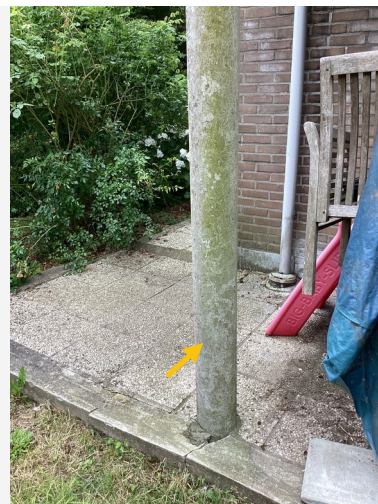
| Identificatiemethode | <p>De asbestdeskundige beoordeelt het materiaal als asbestverdacht en dus asbesthoudend, en dit zonder monstername.</p> <p>Motivatie: De monstername brengt andere schade aan dan schade die inherent is aan de monstername.</p> |
| Opmerking | De hoeveelheid betreft een schatting. |
