# Asbestinventarisatetest

Emmalei 35, 2930 Brasschaat

Attestnummer : 20260821-000086.000

Uitgegeven op : 21.08.2026

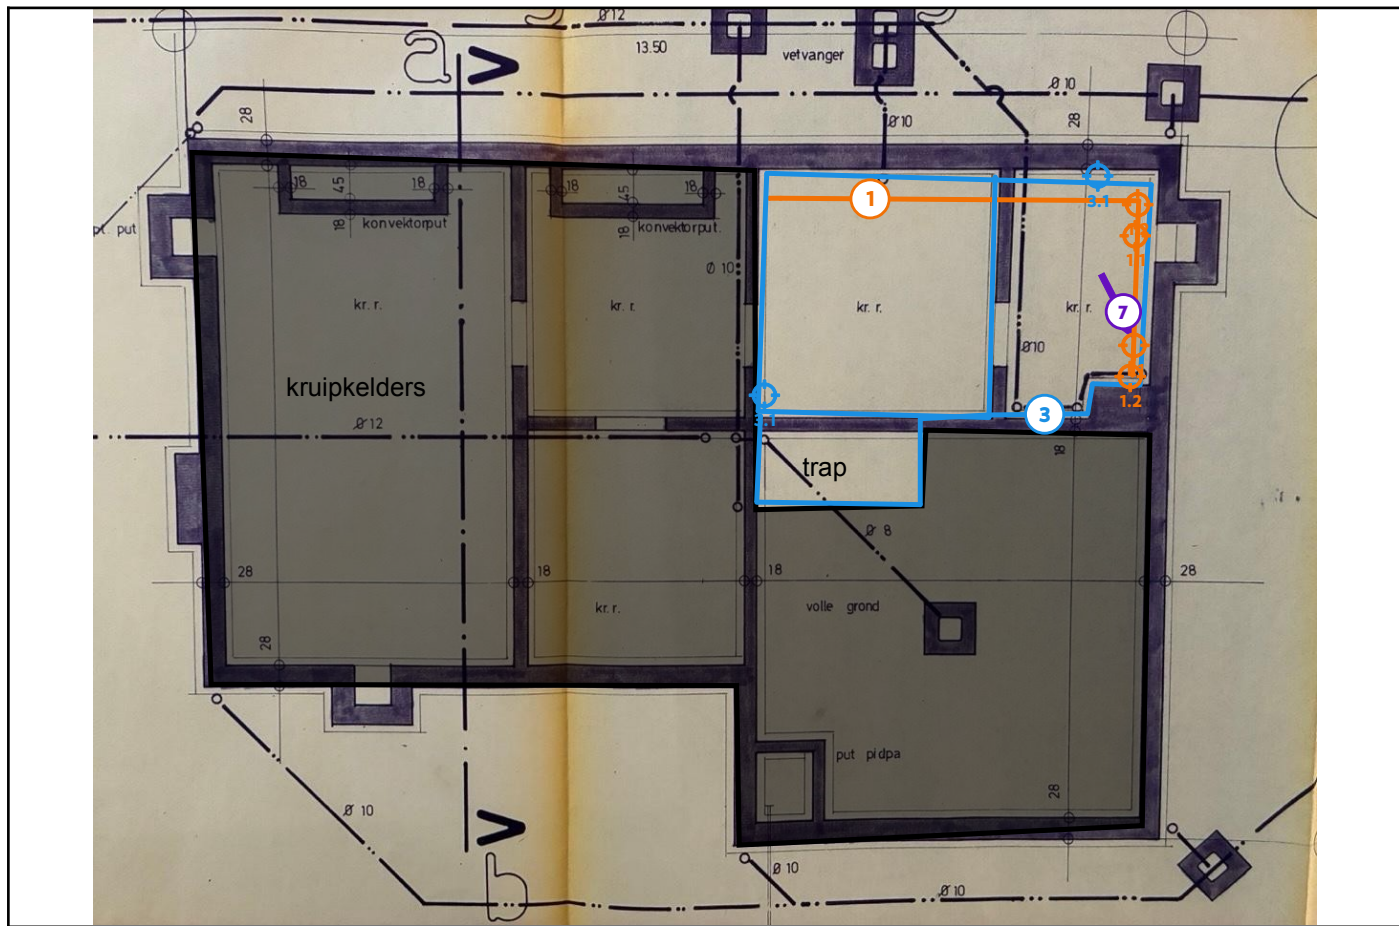
## Plan 1.1: plan-kelder

| Beschrijving | Type | Actie |
|---|---|---|
| 1. Leidingisolatie (gips) | Asbestmateriaal | Verwijderen |
| 1.1 Code: J leiding recht | Mengmonster | - |
| 1.2 Code: K leiding bocht | Mengmonster | - |
| 3. Cementen smeerlaag binnen | Geen asbest | - |
| 3.1 Code: E cement kelder | Mengmonster | - |
| 7. CV-ketel (niet verdacht) | Overige ruimte of materiaal | - |

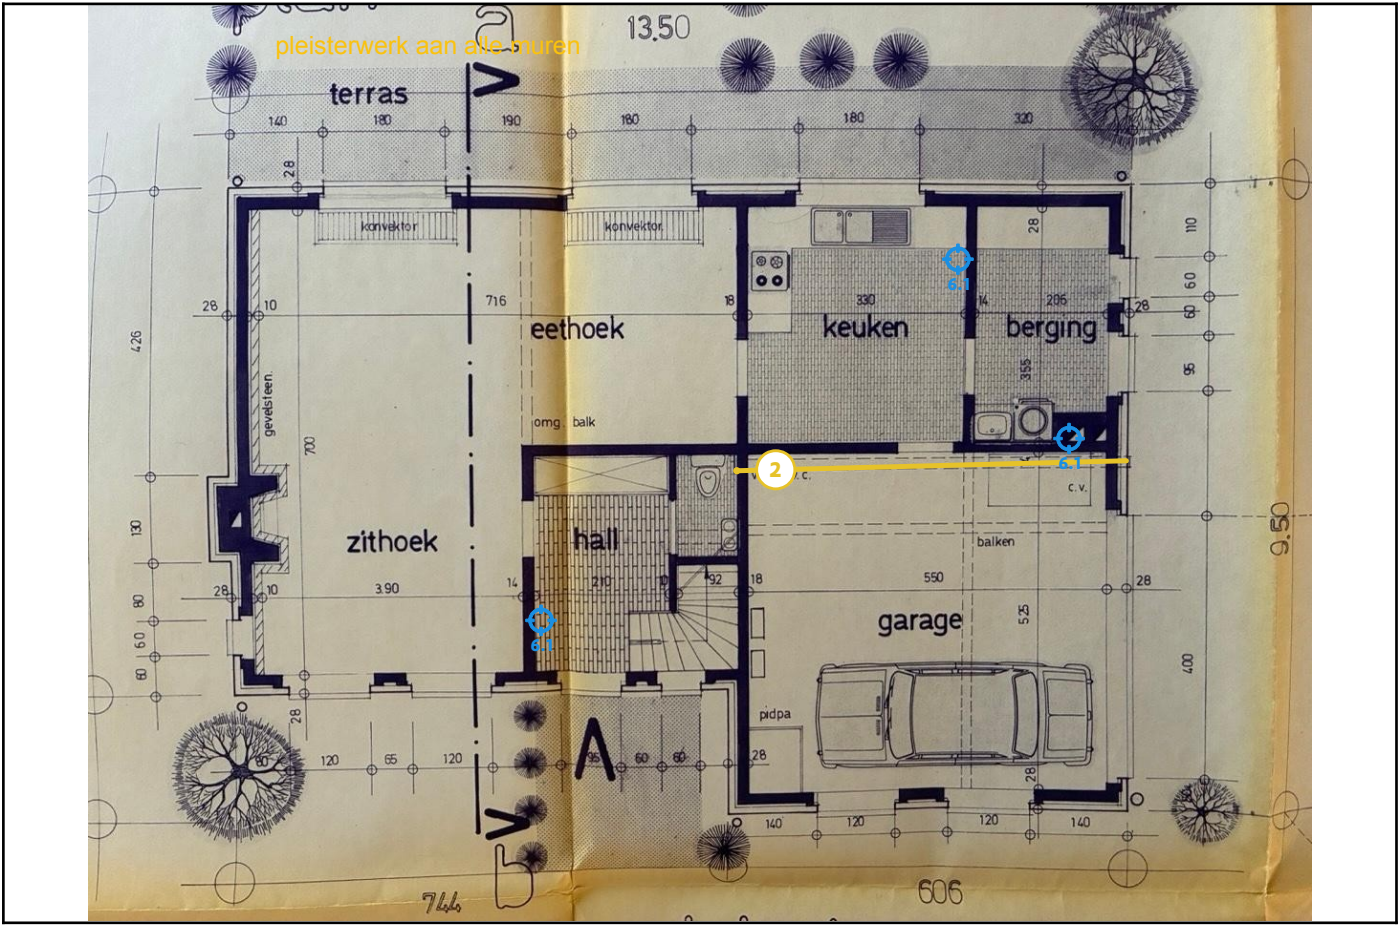
# Plan 1.2: plan-gelijkvloers

| Beschrijving | Type | Actie |
|---|---|---|
| 2. Verluchtingsbuis | Asbestmateriaal | Zorgvuldig beheren |
| 6. Pleisterwerk wanden | Geen asbest | - |
| 6.1 Code: A gips muur | Mengmonster | - |

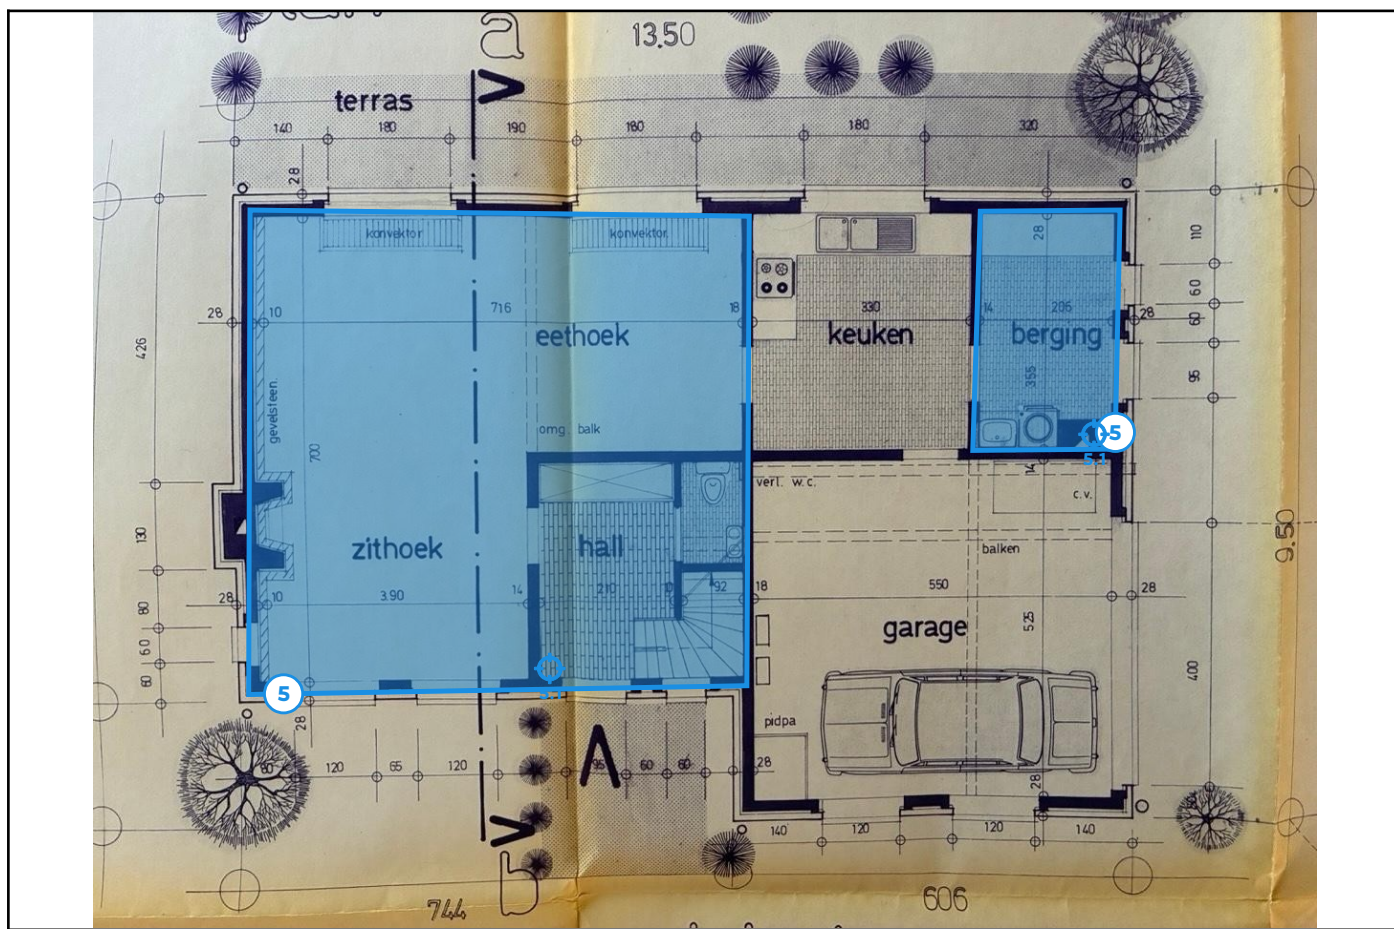
## Plan 1.3: plan-gelijkvloers-plafond

| Beschrijving | Type | Actie |
|---|---|---|
| 5. Pleisterwerk plafonds | Geen asbest | - |
| 5.1 Code: b gips plafond | Mengmonster | - |

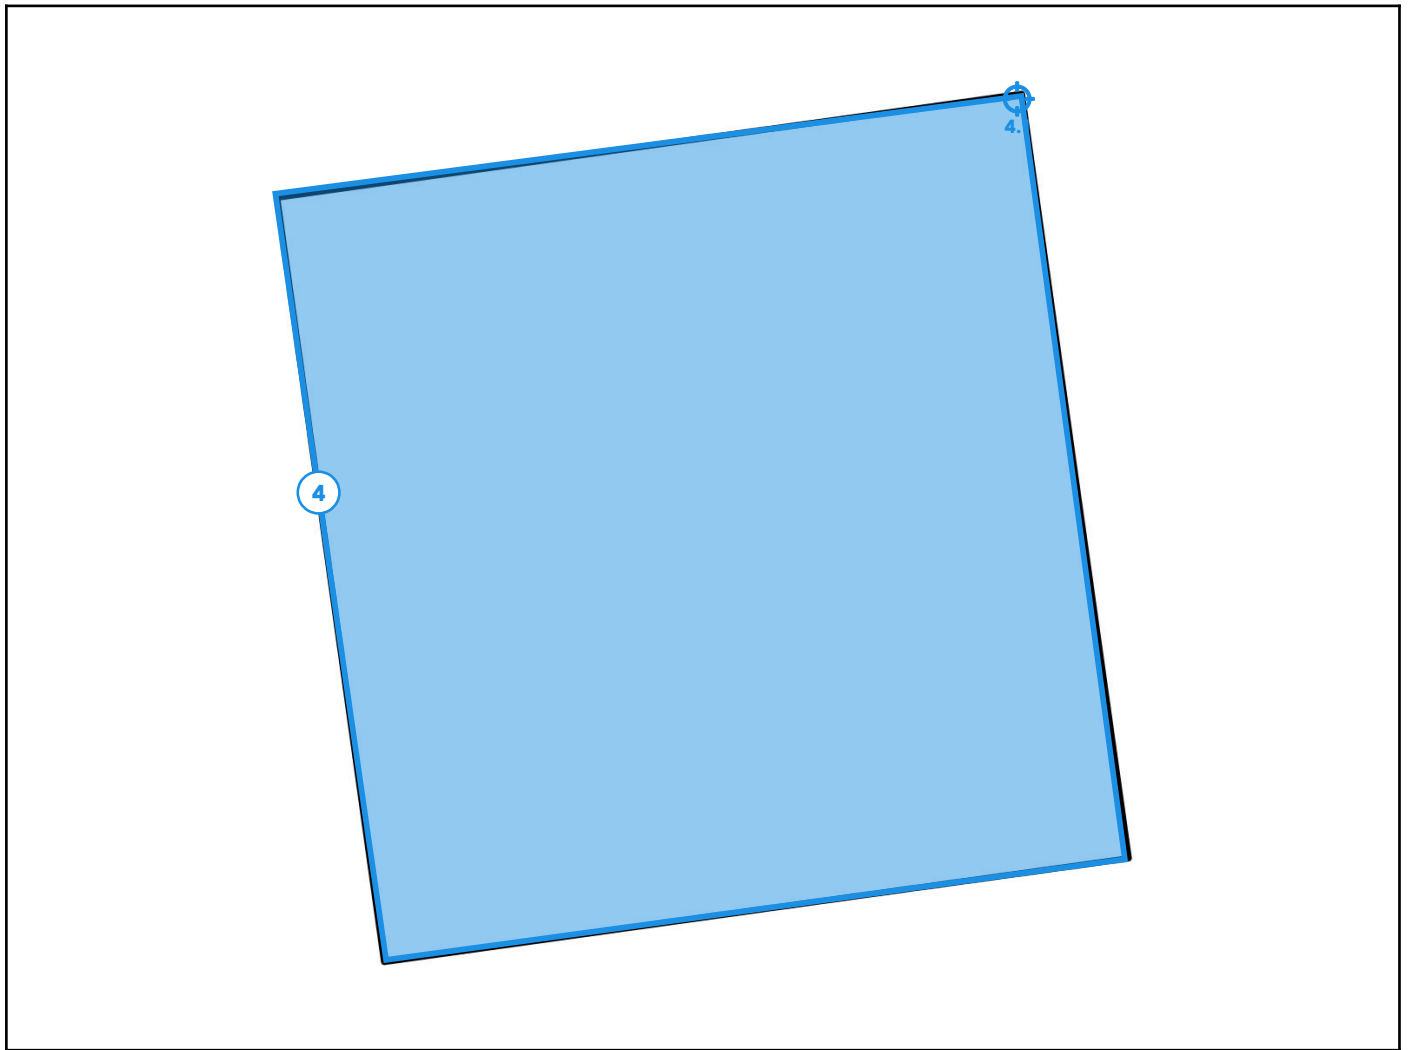
## Plan 2.1: tuinhuis

| Beschrijving | Type | Actie |
|---|---|---|
| 4. Roofing | Geen asbest | - |
| 4.1 Code: F roofing tuinhuis | Puntmonster | - |

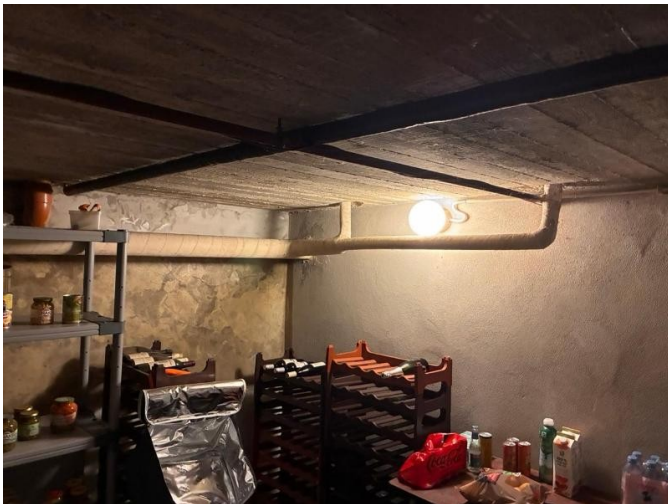
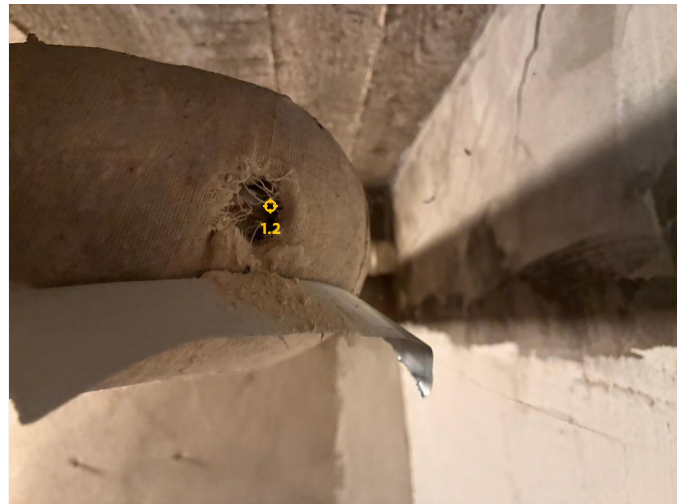
Het asbestmateriaal valt onder de mijlpaal van 2034.

Verwijderen

| Eindbeoordeling materiaalrisico | Verhoogd materiaalrisico en/of verhoogde kans op vezelvrijgave |

| Gebondenheid | Categorie 2: niet-hechtgebonden met matrix |
| Asbestsoort (vezeltype) | Amfibool aanwezig, uitgezonderd crocidoliet |
| Asbestconcentratie | Hoog ( $\geq 50\%$ ) |
| Toestand van het materiaal | Licht beschadigd, licht verweerd. Intacte calciumsilicaatplaat of materiaal met categorie 3-gebondenheid |

| # | Type | Referentie | Resultaat |
|---|---|---|---|
| 1.1 | Mengmonster | J leiding recht | Chrysotiel, Amosiet |
| 1.2 | Mengmonster | K leiding bocht | Chrysotiel, Amosiet |

| Beschrijving | Leidingisolatie (gips) |
| Hoeveelheid (lengte - omtrek - dikte - aantal) | <ul style="list-style-type: none"><li>19,00 m - 40,00 cm - 3,00 cm - 1 stuk</li></ul> |

- Verwijder dit asbestmateriaal zo snel mogelijk. Volg de toestand goed op.

- Hermetische zone (erkend asbestverwijderaar)  
Deze toepassing kan enkel door een erkende asbestverwijderaar via de methodiek van hermetische zone verwijderd worden omdat verwijdering via de methodiek van eenvoudige handelingen en/of couveusezakmethode niet mogelijk is; en er automatisch een verhoogd risico op vrijgave van asbestvezels (max. concentratie 0,01 vezels/cm - CODEX Art. VI.3-54) ontstaat. (Bron: CODEX - Art. VI.3-61.- par 1.)

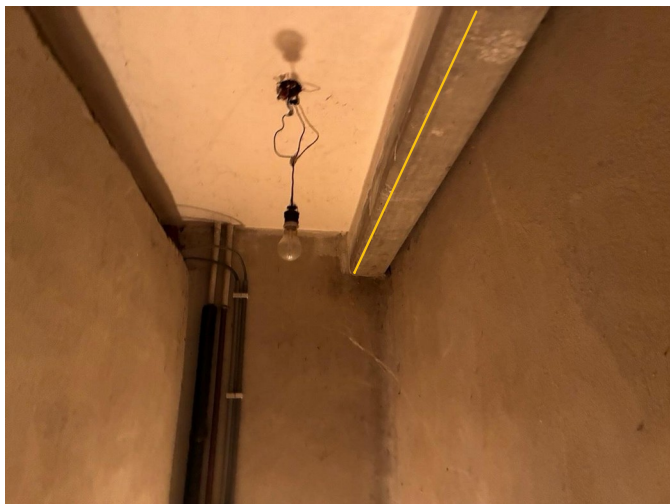
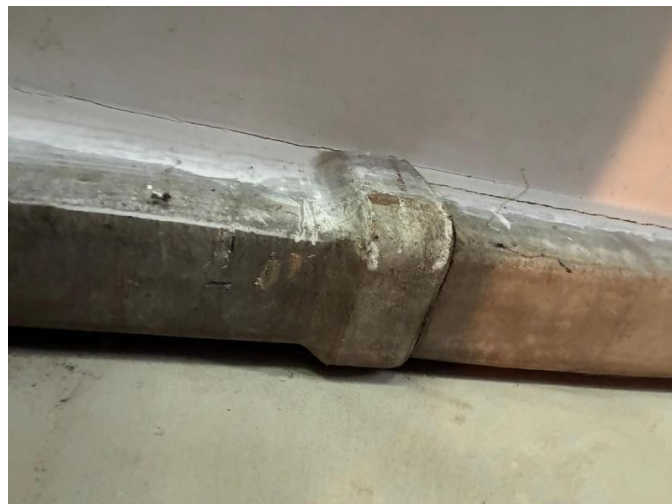
Het asbestmateriaal valt onder de mijlpaal van 2040.

Zorgvuldig beheren

| Eindbeoordeling materiaalsrisico | Zeer laag materiaalsrisico en/of zeer lage kans op vezelvrijgave |

| Gebondenheid | Categorie 1: hechtgebonden in oorsprong |
| Asbestsoort (vezeltype) | Alleen chrysotiel aanwezig |
| Toestand van het materiaal | Onbeschadigd, niet verweerd |

| Beschrijving | Verluchtingsbuis |
| Identificatiemethode | <p>De asbestdeskundige beoordeelt het materiaal als asbestverdacht en dus asbesthoudend, en dit zonder monstername.</p> <p>Motivatie: De monstername brengt andere schade aan dan schade die inherent is aan de monstername.</p> |

- Zorg voor een veilig beheer. Vermijd het beschadigen van het asbestmateriaal. Controleer de toestand jaarlijks op wijzigingen.
- Voer bijkomende staalname(s) uit.

- Eenvoudige handelingen: mag via doe-het-zelf of door werknemer(s) met opleidingsattest eenvoudige handelingen  
Deze toepassing kan door een aannemer die over een opleidingsattest eenvoudige handelingen beschikt of door een particulier (doe-het-zelf), verwijderd worden indien er geen verhoogd risico op vrijgave van asbestvezels (max. concentratie 0,01 vezels/cm<sup>3</sup> - CODEX Art. VI.3-54) ontstaat en de toepassing voorafgaand wordt gefixeerd/bevochtigd; de individuele elementen zonder machinale werktuigen (boormachine, slijpschijf, hogedrukreiniger,...) en zonder breken of gooien een voor een losgemaakt worden; en ten slotte dubbel en luchtdicht verpakt weggevoerd worden naar een erkend afvalpunt (recyclagepark).

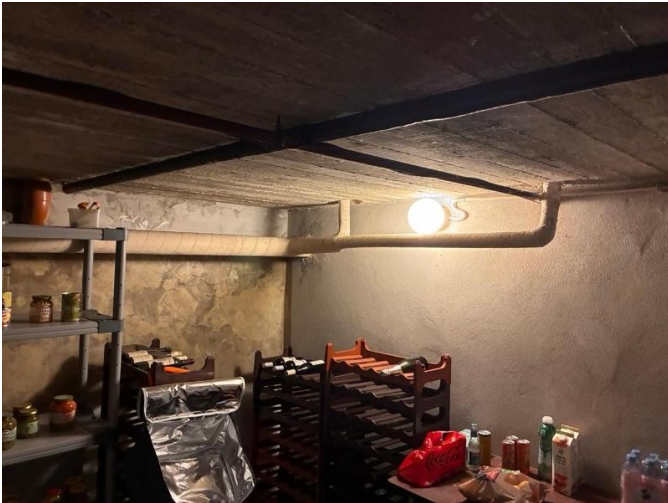
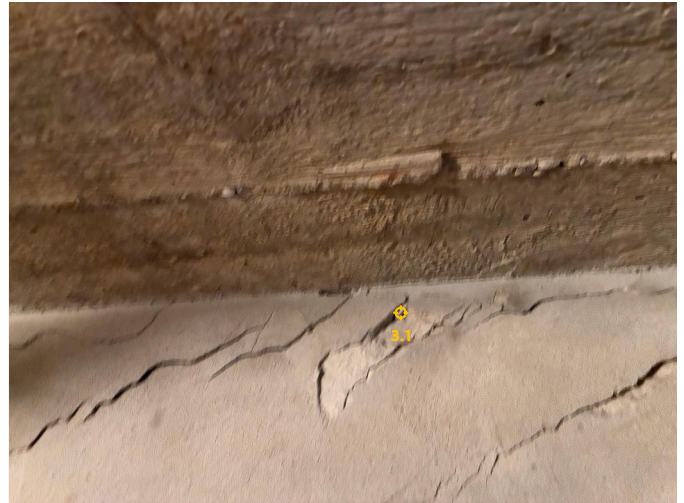
## Fiche 3: Cementen smeerlaag binnen

Geen asbest

| # | Type | Referentie | Resultaat |
|---|---|---|---|
| 3.1 | Mengmonster | E cement kelder | Geen asbest |

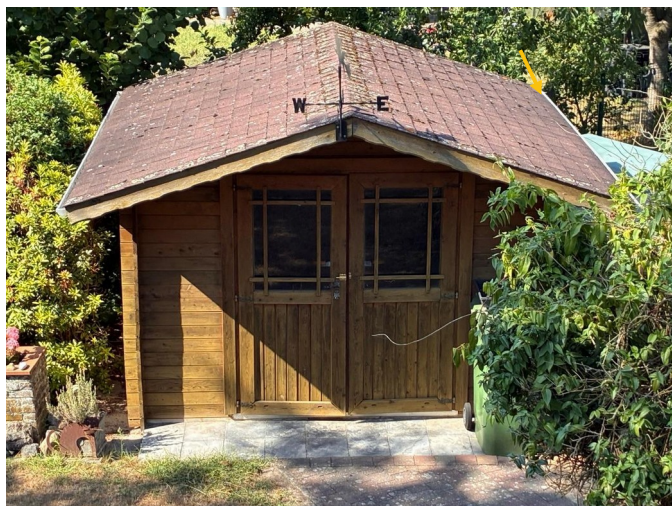
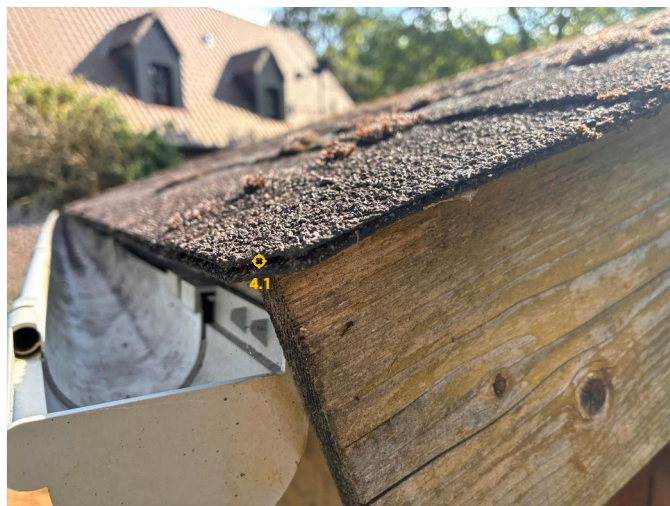
## Fiche 4: Roofing

Geen asbest

| # | Type | Referentie | Resultaat |
|---|---|---|---|
| 4.1 | Puntmonster | F roofing tuinhuis | Geen asbest |

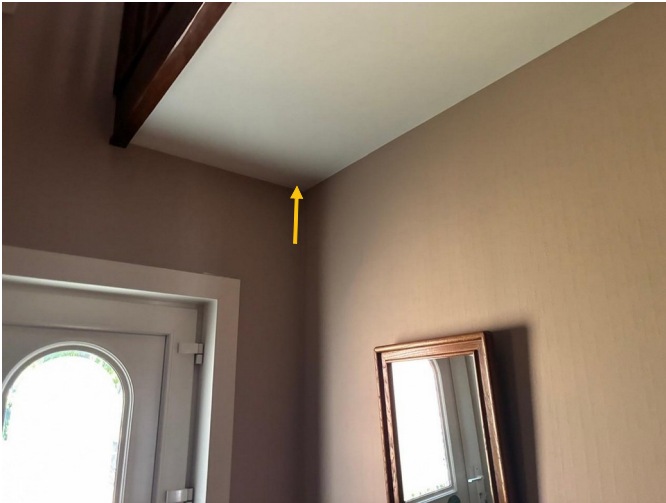
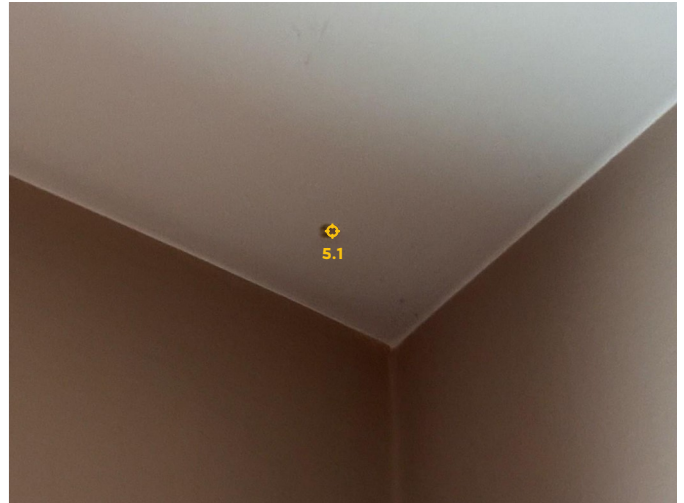
## Fiche 5: Pleisterwerk plafonds

Geen asbest

| # | Type | Referentie | Resultaat |
|---|---|---|---|
| 5.1 | Mengmonster | b gips plafond | Geen asbest |

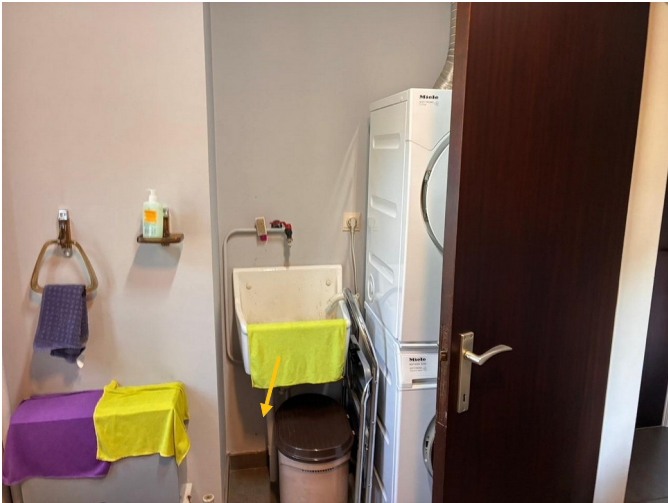
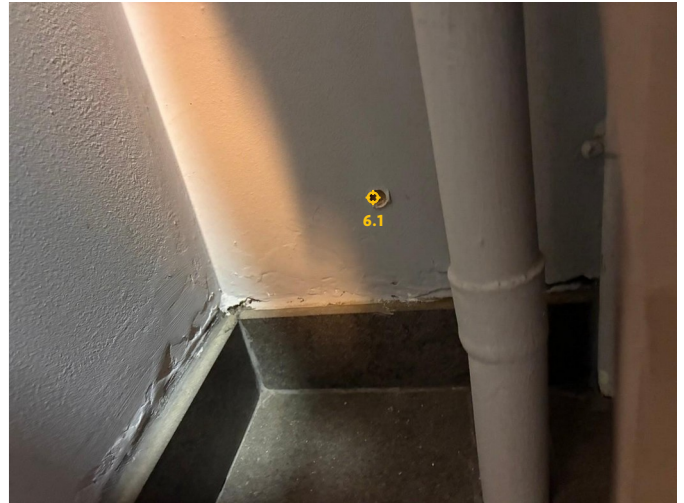
## Fiche 6: Pleisterwerk wanden

Geen asbest

| # | Type | Referentie | Resultaat |
|---|---|---|---|
| 6.1 | Mengmonster | A gips muur | Geen asbest |

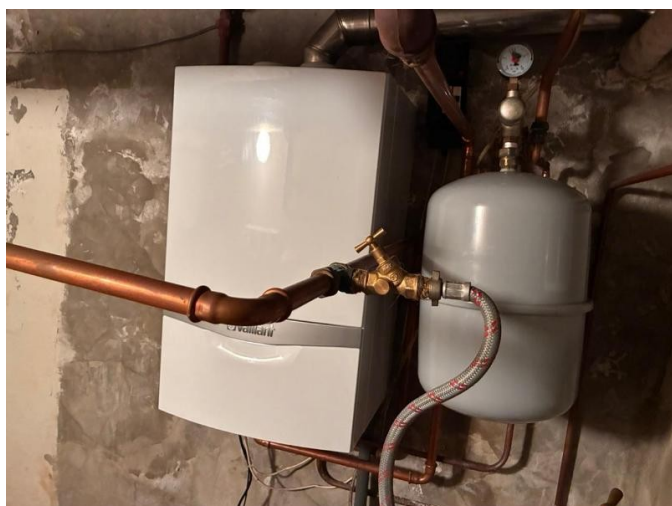
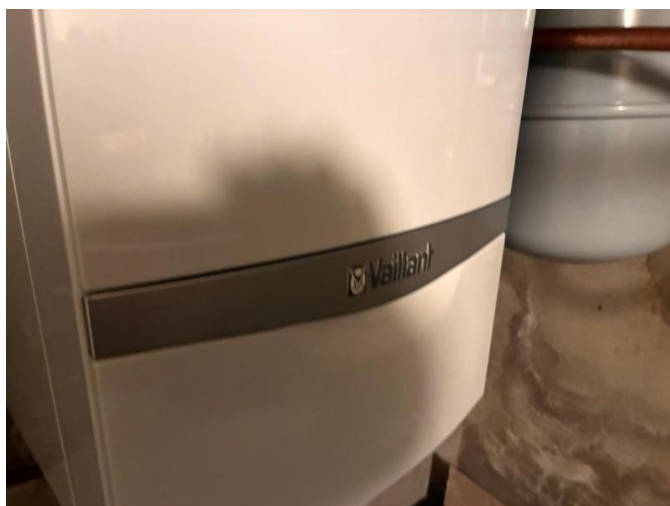
### Fiche 7: CV-ketel (niet verdacht)

| Beschrijving | Notitie | Terug te vinden op plannen |
|---|---|---|
| Fiche 7: CV-ketel (niet verdacht) | De CV-ketel (dichtingen, isolerend materiaal) is niet asbestverdacht. | Plan 1.1: plan-kelder |

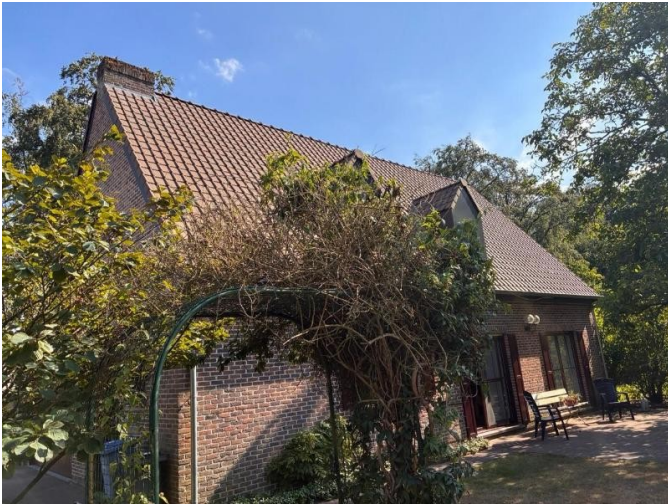
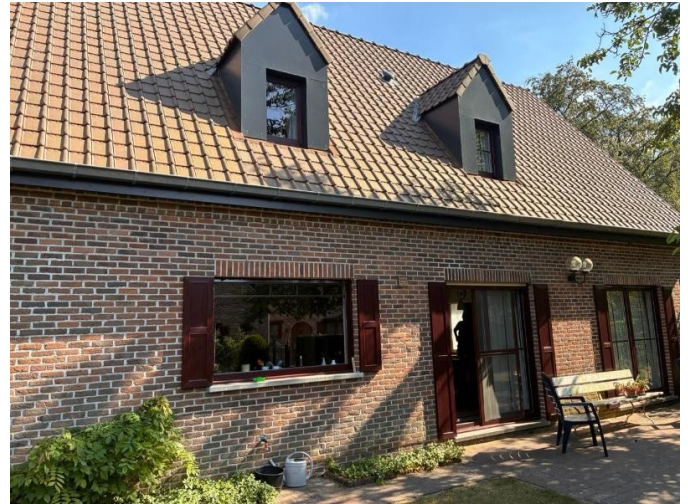
## Fiche 8: Dakbedekking bestaande uit pannen (niet verdacht)

| Beschrijving | Notitie | Terug te vinden op plannen |
|---|---|---|
| Fiche 8: Dakbedekking bestaande uit pannen (niet verdacht) | De dakbedekking is niet-asbestverdacht. | - |

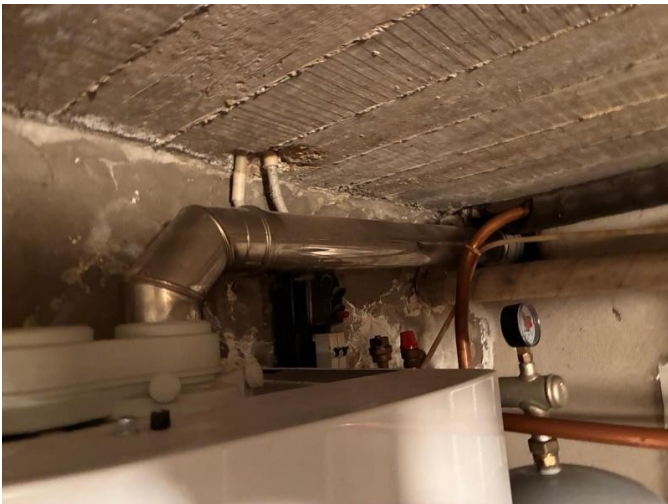
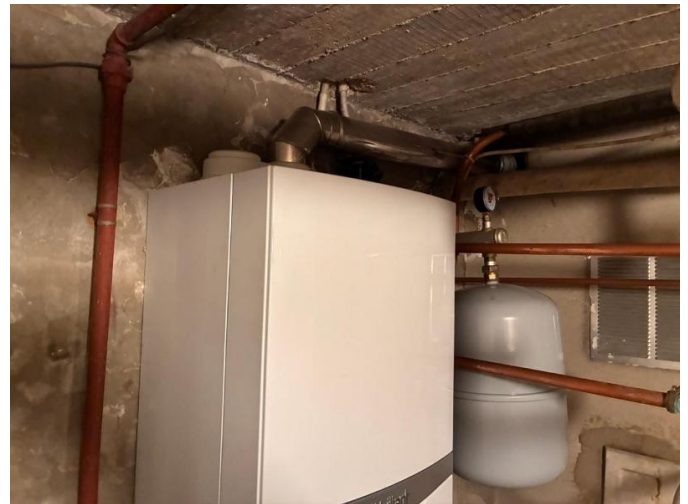
## Fiche 9: Rookgaskanaal (niet verdacht)

| Beschrijving | Notitie | Terug te vinden op plannen |
|---|---|---|
| Fiche 9: Rookgaskanaal (niet verdacht) | Het rookgaskanaal is niet-asbestverdacht. | - |

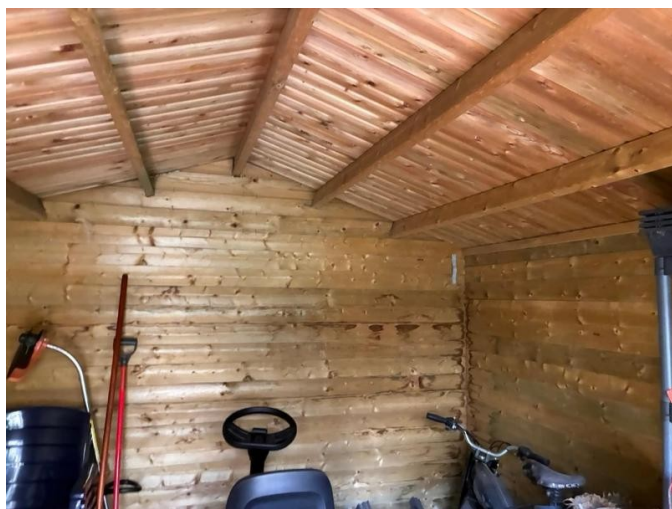
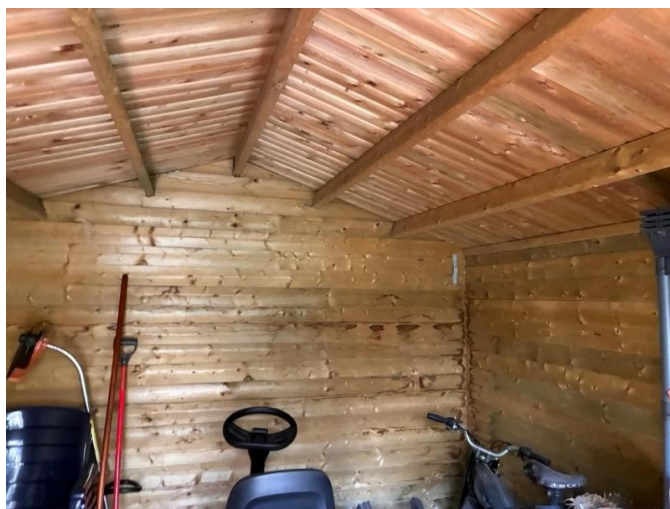
### Fiche 13: Onderdak (niet aanwezig)

| Beschrijving | Notitie | Terug te vinden op plannen |
|---|---|---|
| Fiche 13: Onderdak (niet aanwezig) | Er is geen te onderzoeken onderdak aanwezig op de inspectielocatie. | - |
