# Asbestinventarisat attest

Rysheuvelsstraat 27, 2600 Antwerpen

Attestnummer : **20260829-000072.000**

Uitgegeven op : **29.08.2026**

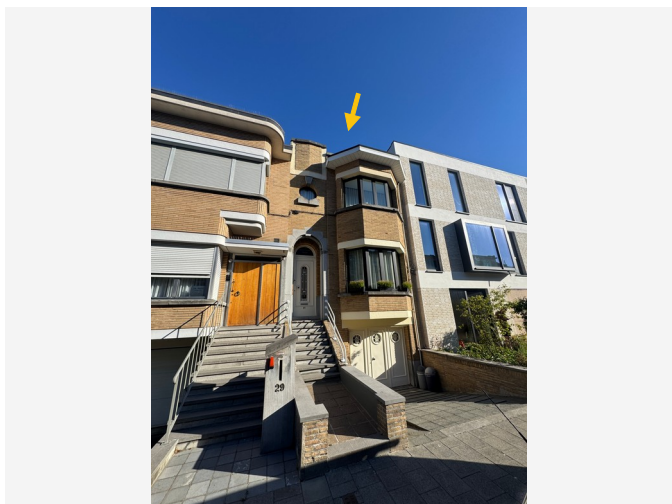
*Situeringsfoto*

### Tijdelijke beperking

**Reden:** Het te onderzoeken materiaal situeert zich hoger dan 3,50 m te rekenen vanaf een veilige ondergrond

**Uitleg van de asbestdeskundige:** Het dak kan niet veilig onderzocht worden zonder gebruik te maken van een hoogtewerker (niet in kader van dit asbest attest)

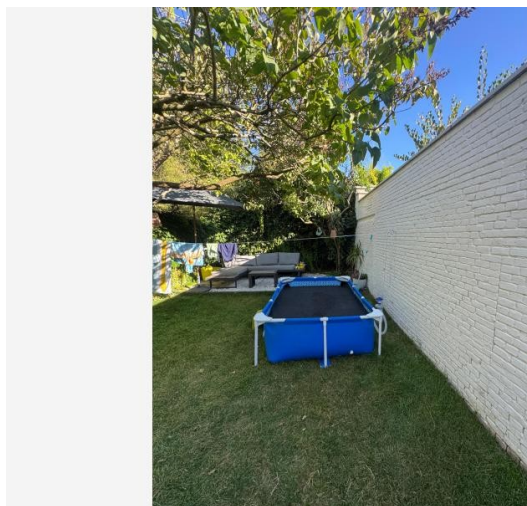
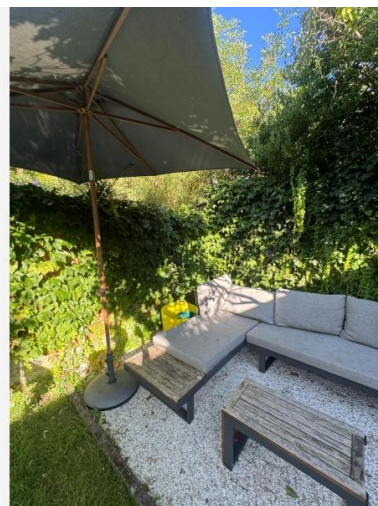
Geen asbestverdachte toepassingen aangetroffen in of rond de tuin of tuinhuis

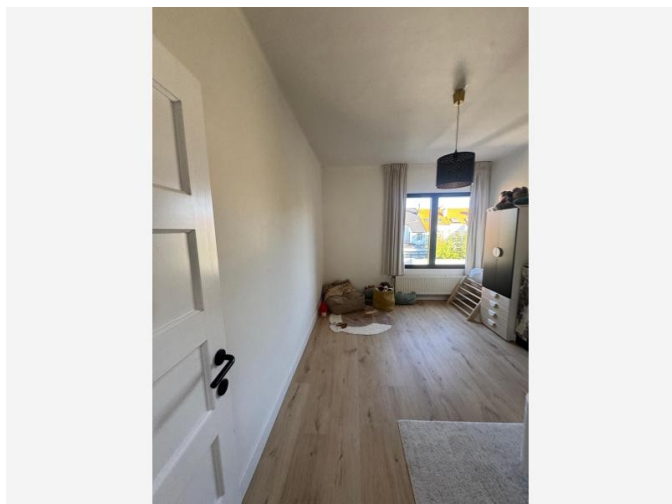
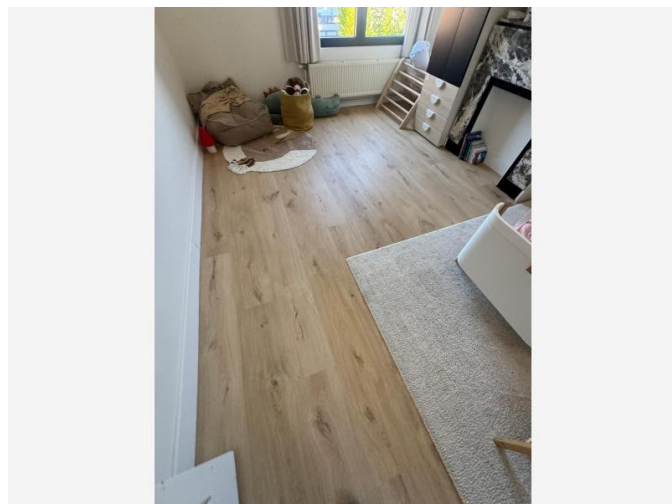
Hoewel overal nieuwe (laminaat)vloeren, geen uitspraak mogelijk over eventuele oude onderliggende vloerlagen zonder destructief te werk te gaan. Niet in kader van dit asbest attest.

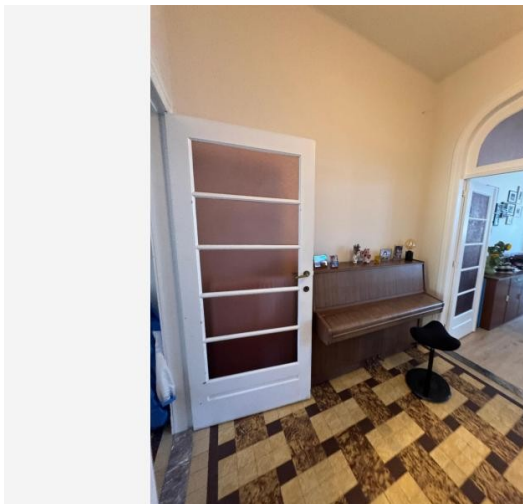
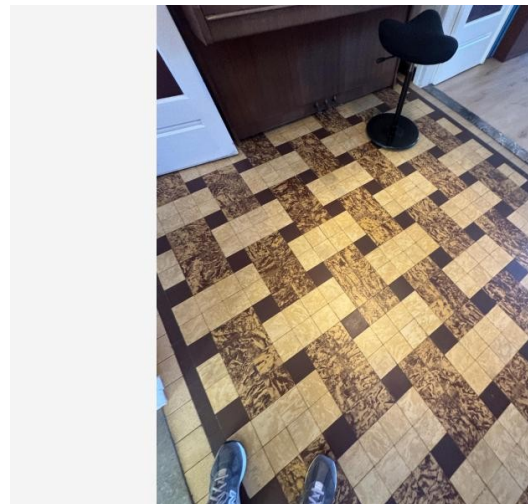
De lijmlagen van de betegeling kan mogelijks asbesthoudend zijn; enkel door middel van destructieve staalname (zodoende destructief onderzoek) uit te sluiten, niet in kader van dit asbest attest

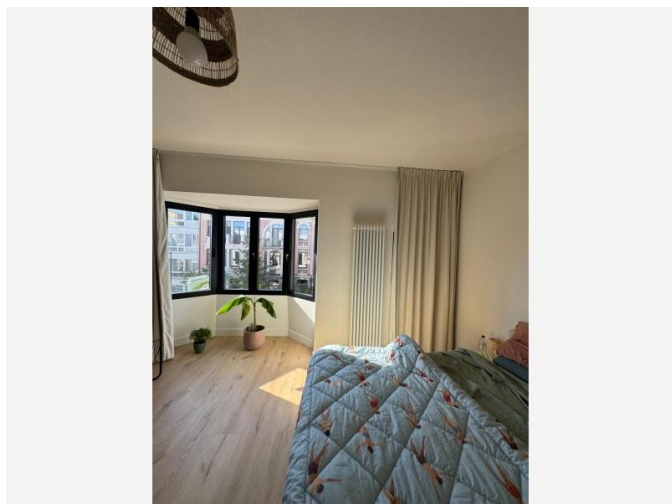
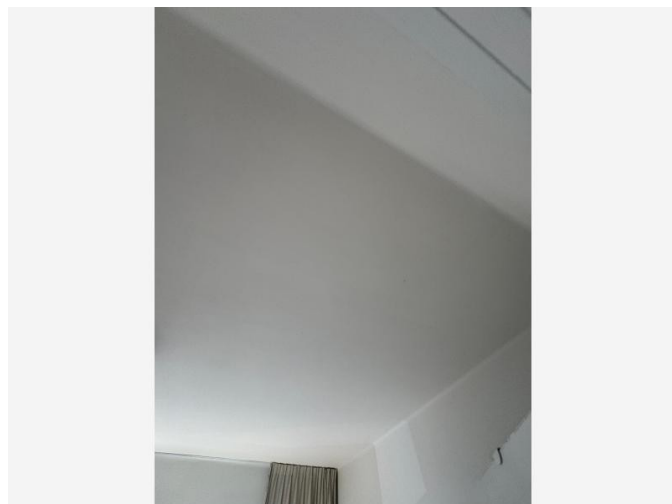
De plafonds zijn afgewerkt met niet-asbestverdachte voorzetpanelen of spanplafonds. Controle en staalname van eventuele bovenliggende materialen is enkel mogelijk mits uitbreiding naar een aanvullend destructief onderzoek.

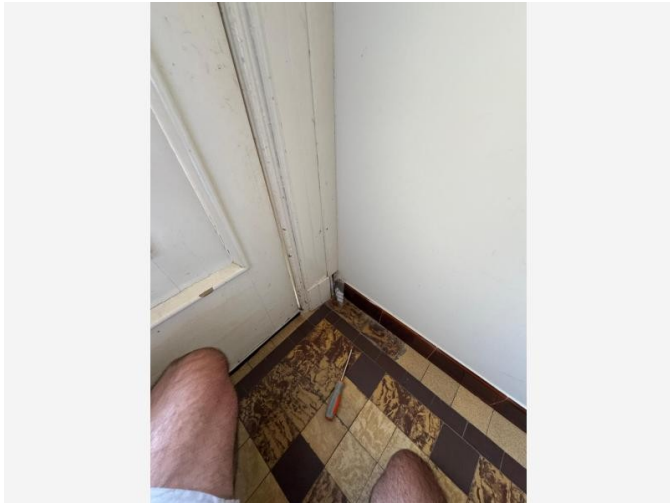
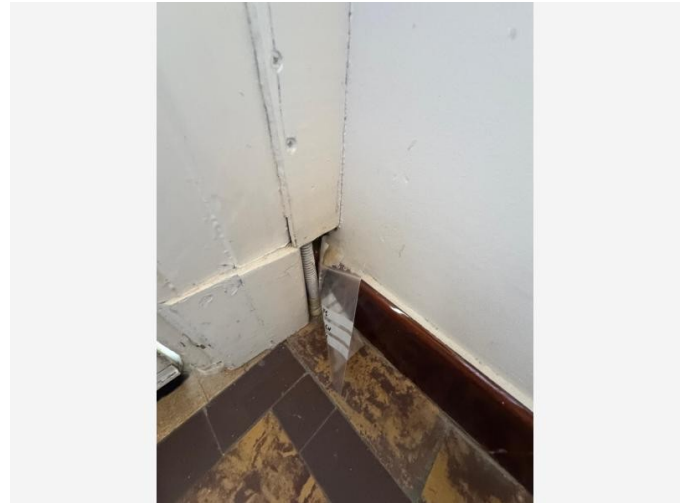
## Fiche 6: Pleisterwerk muren

Geen asbest

| # | Type | Referentie | Resultaat |
|---|---|---|---|
| 6.1 | Mengmonster | #1 Pleisterwerk muren | Geen asbest |

| Opmerking | Beperkt tot 2 monsters gezien vochtige ruimte betegeld en stookruimte zich in kelder bevindt (geen pleisterwerk) |

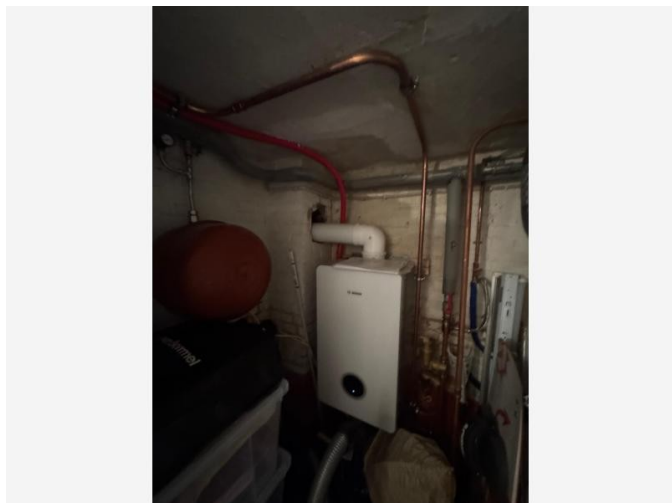
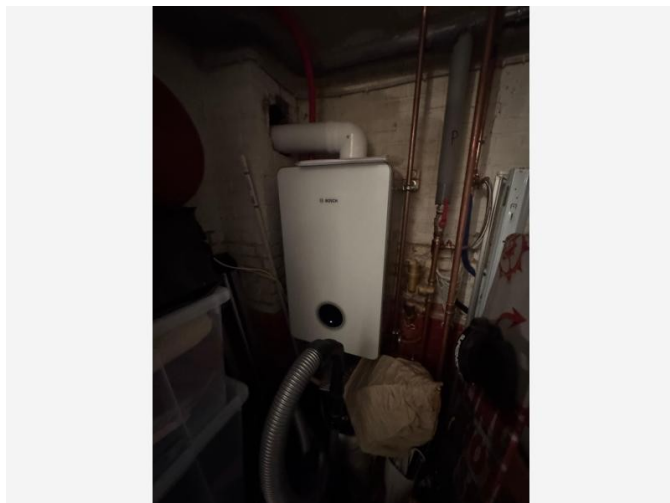
### Fiche 7: Stookketel

| Beschrijving | Notitie | Terug te vinden op plannen |
|---|---|---|
| Fiche 7: Stookketel | Geen asbestverdachte toepassingen aan of rond de ketel aangetroffen; ketel is bovendien recent; zie factuur | Plan 1.1: Kelder -1 |

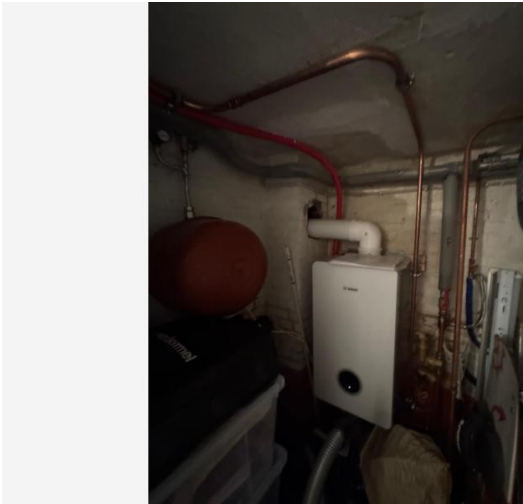
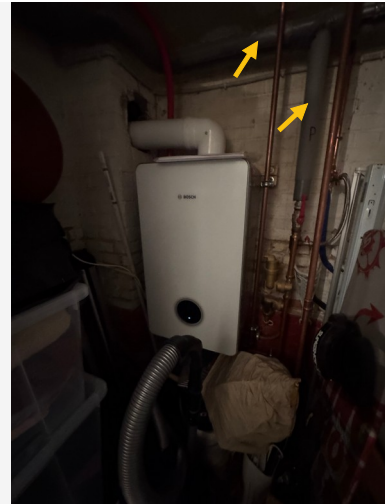
## Fiche 8: Leidingisolatie niet-asbestverdacht

| Beschrijving | Notitie | Terug te vinden op plannen |
|---|---|---|
| Fiche 8: Leidingisolatie niet-asbestverdacht | Betreft schuimrubbers | Plan 1.1: Kelder -1 |

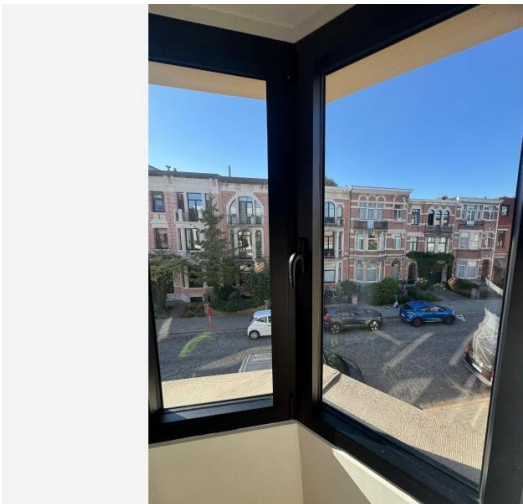
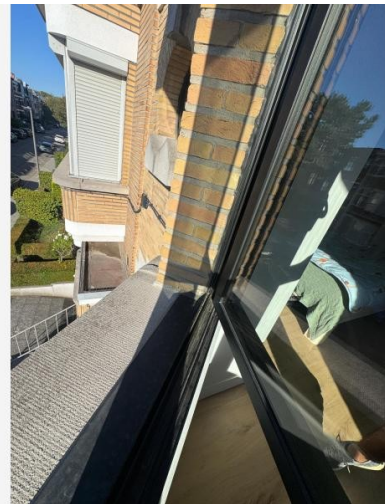
## Fiche 9: Afdichtingsmateriaal aan schrijnwerk

| Beschrijving | Notitie | Terug te vinden op plannen |
|---|---|---|
| Fiche 9: Afdichtingsmateriaal aan schrijnwerk | Zowel tussen frame en glas als tussen frame en gevel; bovendien nieuwe ramen (zie facturen) | Plan 1.1: Kelder -1<br>Plan 1.4: Gelijkvloers 0 (muren)<br>Plan 1.8: Verdieping +1 (muren) |

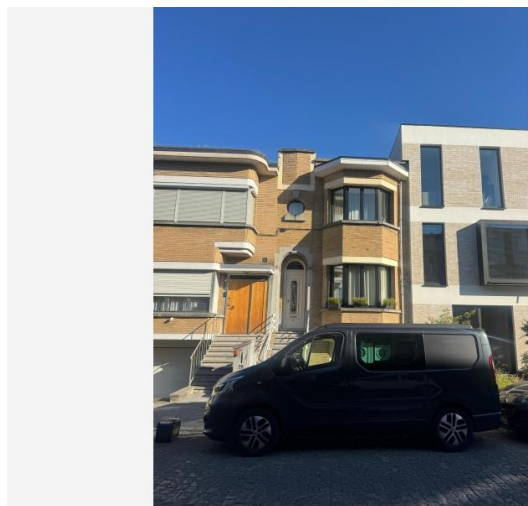
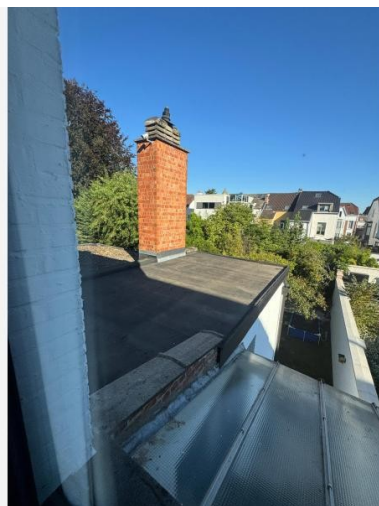
## Fiche 10: Dakrenovatie

| Beschrijving | Notitie | Terug te vinden op plannen |
|---|---|---|
| Fiche 10: Dakrenovatie | De platte daken werd gerenoveerd in 2023; zie factuur in bewijsdocumenten; EPDM dakbedekking | Plan 1.10: Dak |

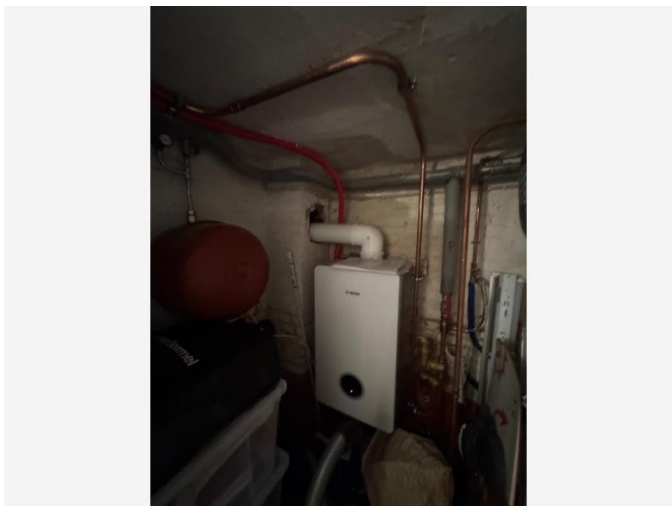
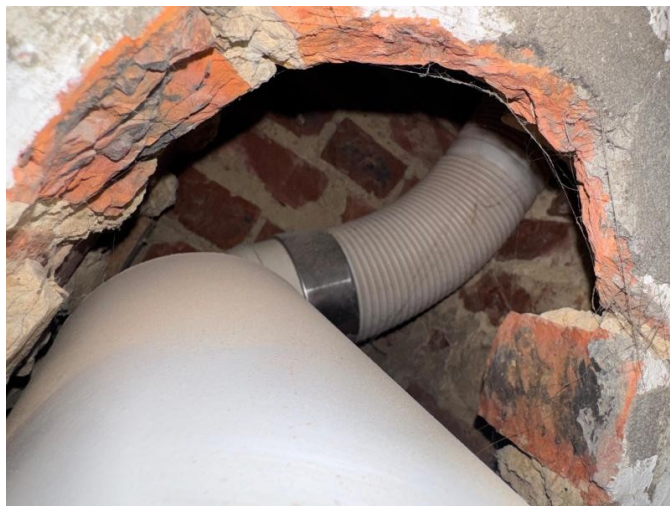
## Fiche 12: Rookgaskanaal (niet waarneembaar)

| Beschrijving | Notitie | Terug te vinden op plannen |
|---|---|---|
| Fiche 12: Rookgaskanaal (niet waarneembaar) | Geen waarneembare rookgaskanalen; enkel vanuit de kelder kon er gedeeltelijk de schoorsteen met afvoer van de ketel geïnspecteerd worden: geen zichtbare verdachte schouw | - |
