# Asbestinventarisatetest

Fabriekstraat 41, 1745 Opwijk

Attestnummer : **20260831-000166.000**

**Asbestveilig** (maar mogelijk niet asbestvrij)

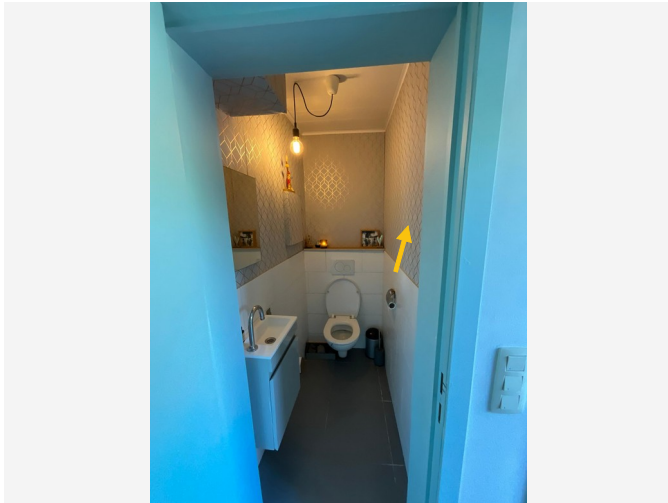
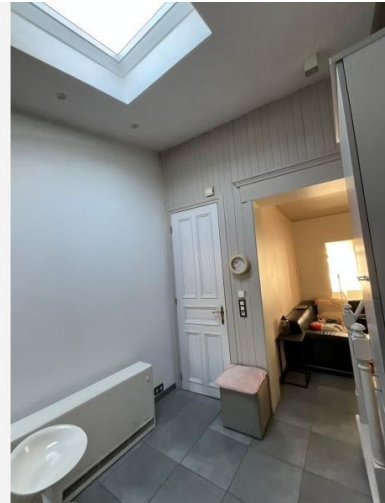
Binnenwanden zijn afgewerkt met valse wanden. Het is niet duidelijk of er pleisterwerk of asbest toepassingen aanwezig zijn achter/op deze valse wanden, het is aangewezen om bijkomend onderzoek uit te voeren bij werken.

Zonder destructieve handeling is het niet mogelijk om na te gaan of er asbesthoudende materialen aanwezig zijn achter de wand afwerking. Als bij sloop of renovatie blijkt dat er achter deze wanden nog pleisterwerk of asbest verdachte toepassingen aanwezig zijn, moet dit bemonsterd worden.

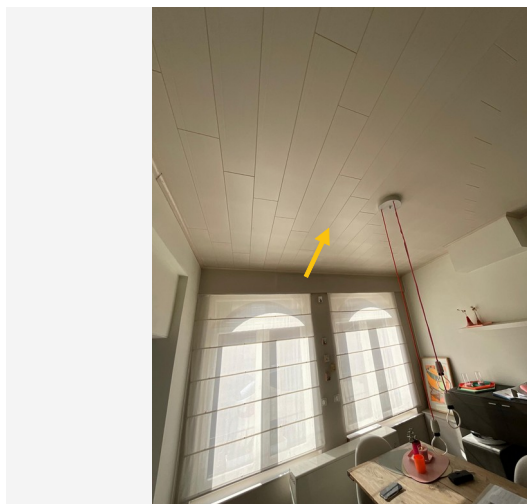
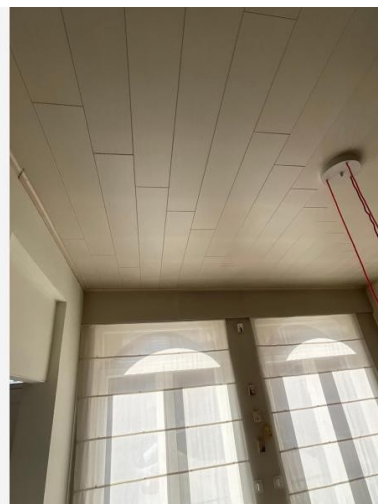
De valse plafonds bestaan uit houtwerk en gyproc. Het is niet duidelijk of er achteraan nog asbesthoudende materialen aanwezig zijn. Extra onderzoek bij werken is aangewezen.

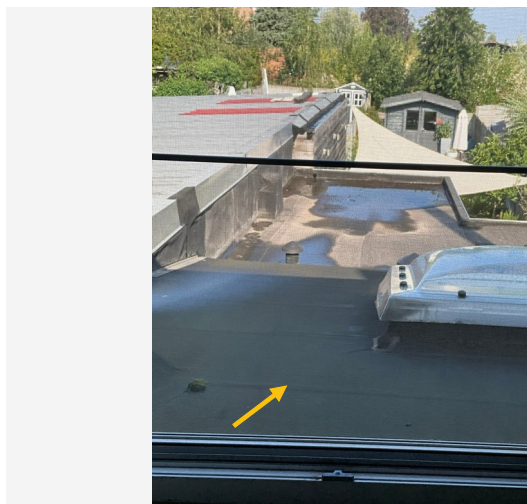
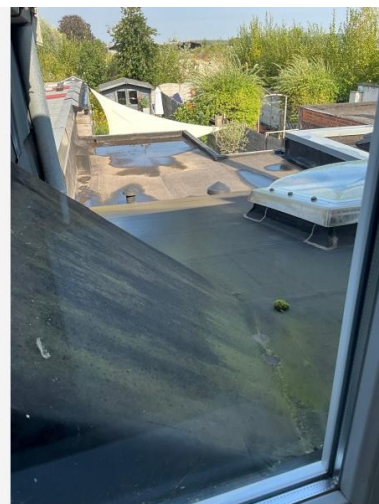
We nemen aan dat bitumen geplaatst na 2001 niet asbesthoudend zijn. Het is niet duidelijk of er asbestverdachte onderlagen aanwezig. Het is aangewezen om extra controle uit te voeren bij eventuele renovatiewerken. De vermelde oppervlaktes, diktes en volumes betreffen een beredeneerde schatting. Er worden geen rechten verleend aan deze oppervlaktes/diktes/volumes. Het betreft epdm welke niet asbestverdacht is.

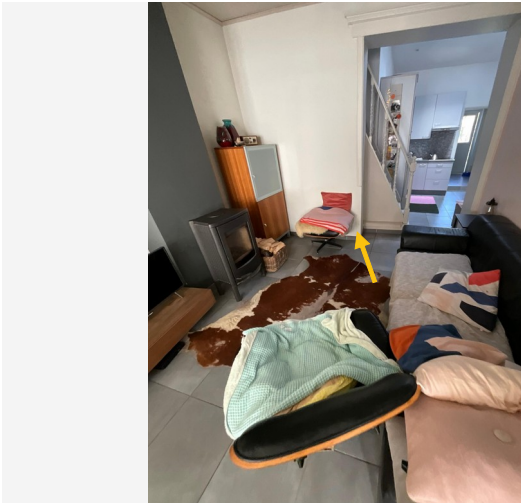
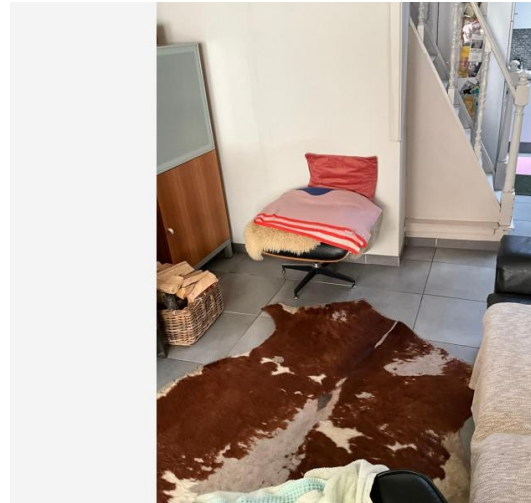
## Fiche 4: Muurpleister

Geen asbest

| # | Type | Referentie | Resultaat |
|---|---|---|---|
| 4.1 | Mengmonster | 1 | Geen asbest |

| Opmerking | <p>Volgens het inspectieprotocol is een monstername van het pleisterwerk verplicht om dit te identificeren als niet-asbesthoudend.</p> <p>Locatie staalnames: individuele ruimte: / natte ruimte: / stookplaats: niet bepleisterd / traphal:</p> <p>De vermelde oppervlaktes en volumes betreffen een beredeneerde schatting. Er worden geen rechten verleend aan deze oppervlaktes/volumes. De dikte is een schatting die voorkomt uit de monsterplaatsen en is daarom niet altijd representatief.</p> |

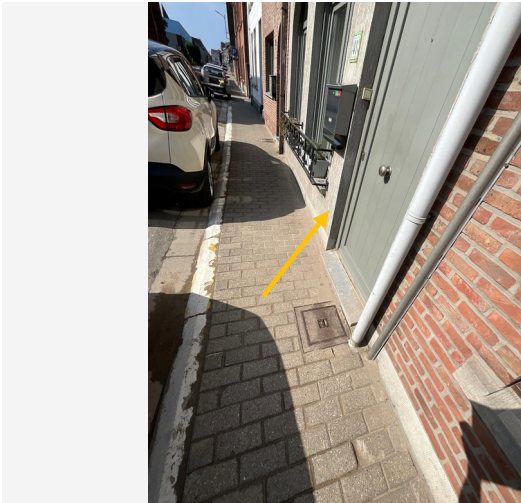
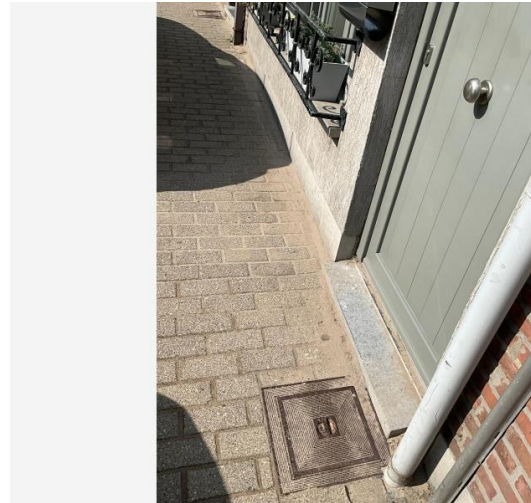
## Fiche 5: Crepi buitentoepassing

Geen asbest

| # | Type | Referentie | Resultaat |
|---|---|---|---|
| 5.1 | Mengmonster | 2 | Geen asbest |

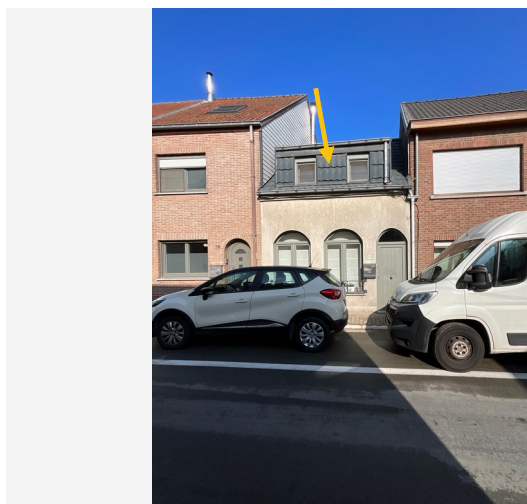
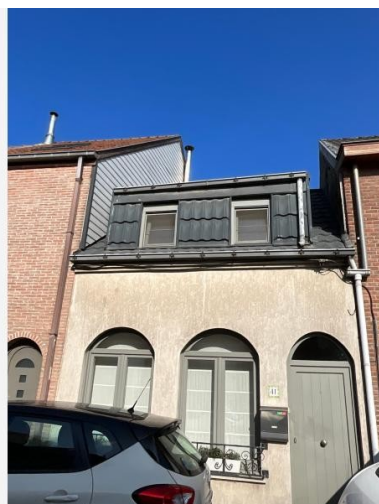
### Fiche 6: Dakbedekking niet verdacht.

| Beschrijving | Notitie | Terug te vinden op plannen |
|---|---|---|
| Fiche 6: Dakbedekking niet verdacht. | De dakbedekking wordt gecontroleerd. Deze bestaat uit dakpannen en bevat geen asbest verdachte materialen. | Plan 1.7: Woning plan |

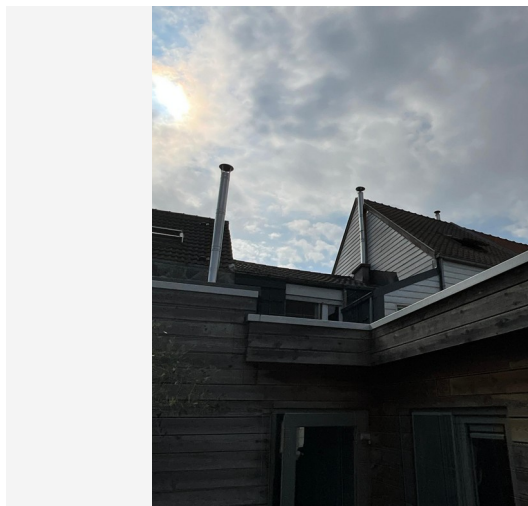
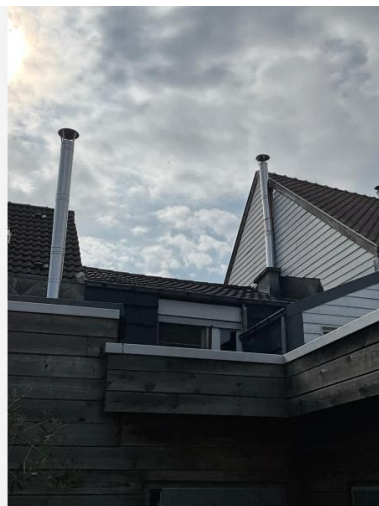
## Fiche 7: Schouwbuis niet verdacht.

| Beschrijving | Notitie | Terug te vinden op plannen |
|---|---|---|
| Fiche 7: Schouwbus niet verdacht. | De schouwbus wordt gecontroleerd. deze bestaat uit roestvrij staal en bevat geen asbest verdachte materialen. | - |

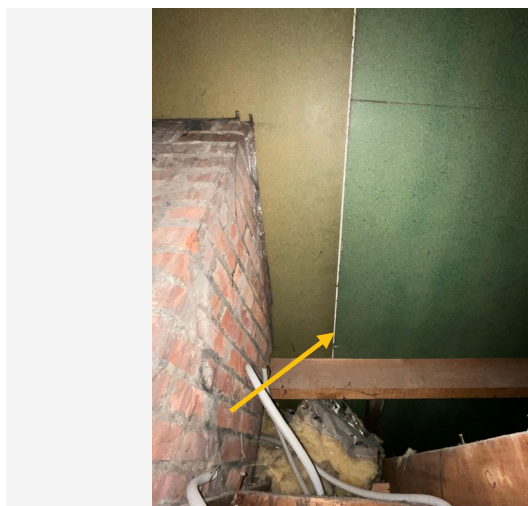
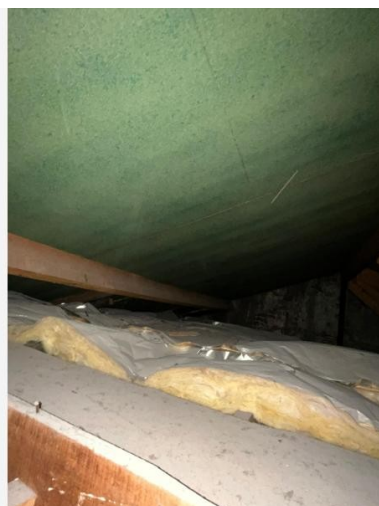
## Fiche 8: Onderdak houten platen

| Beschrijving | Notitie | Terug te vinden op plannen |
|---|---|---|
| Fiche 8: Onderdak houten platen | Het onderdak betreft houten platen en is bij deze niet asbest verdacht | Plan 1.7: Woning plan |
