# Asbestinventarisatetest

J.de Costerstraat 6, 2960 Brecht

Attestnummer : **20260818-000301.000**

Uitgegeven op : **18.08.2026**

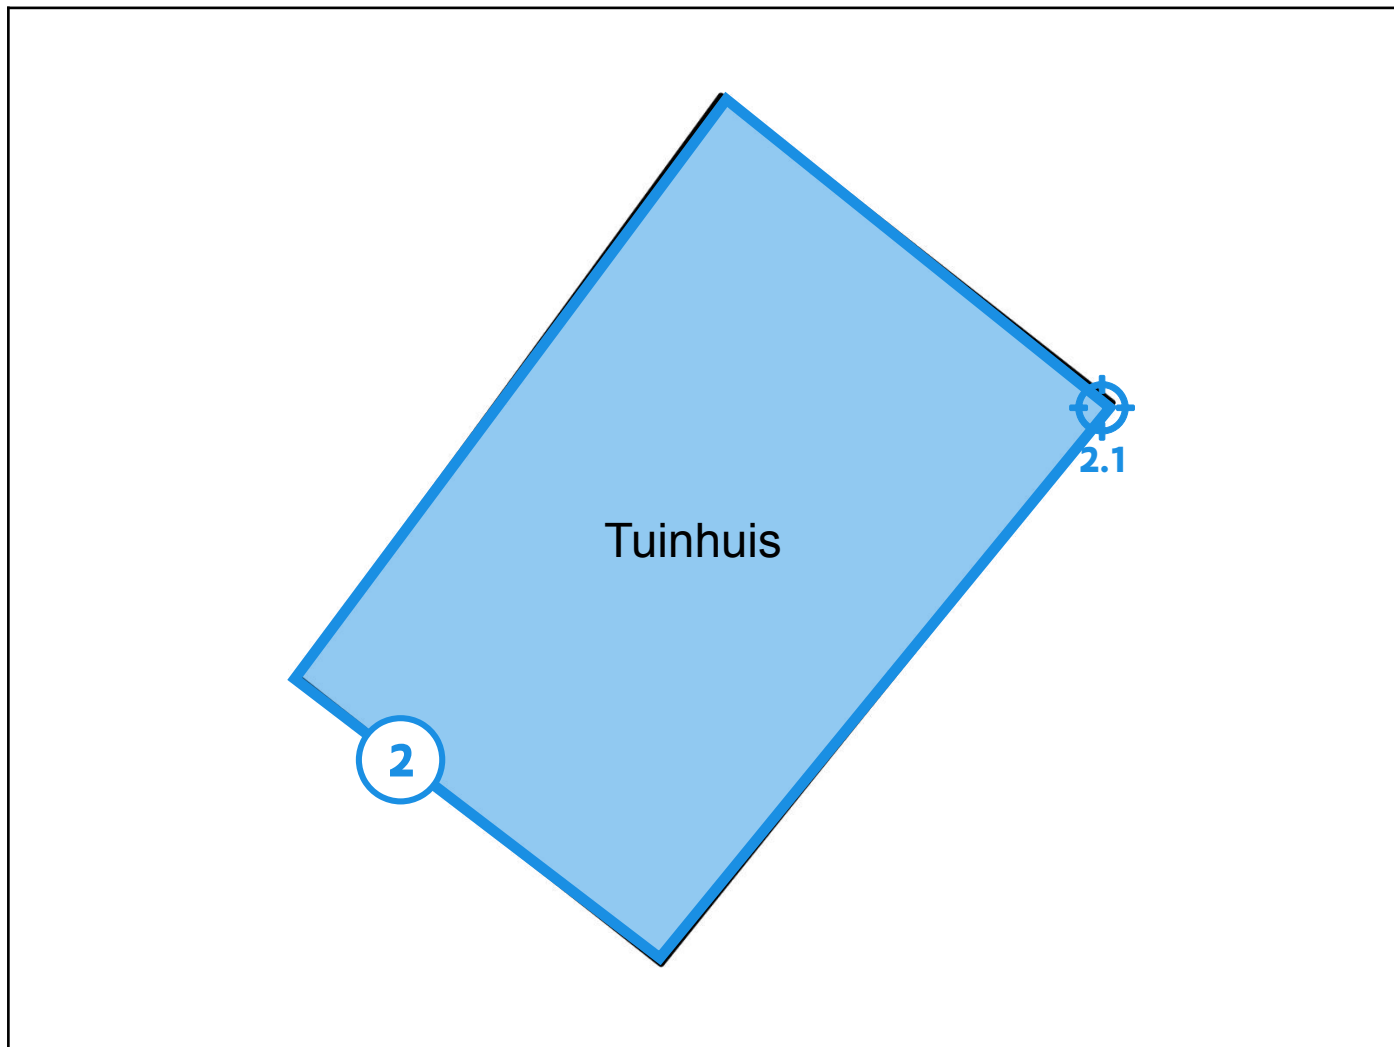
## Plan 2.1: Tuinhuis

| Beschrijving | Type | Actie |
|---|---|---|
| 2. Roofing Tuinhuis | Geen asbest | - |

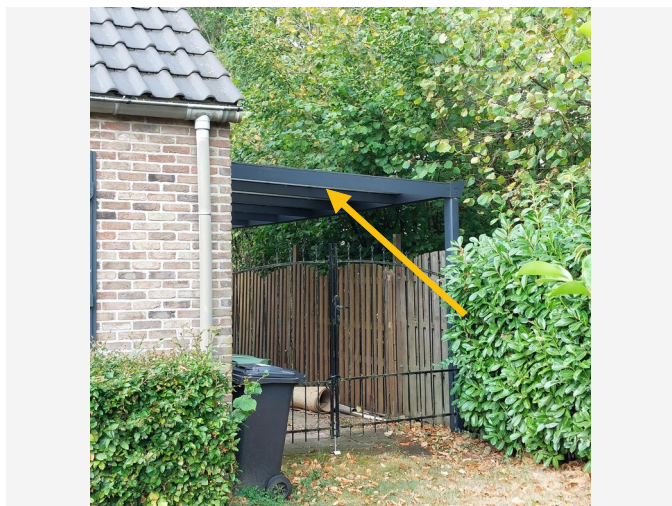
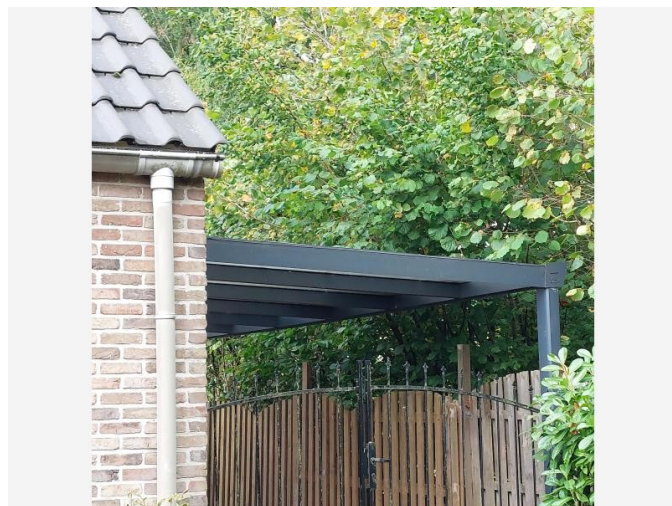
In het afdak werden geen waarneembare asbestverdachte materialen aangetroffen.

| Basis voor advies | De asbestdeskundige beoordeelt het materiaal als niet-asbestverdacht. |

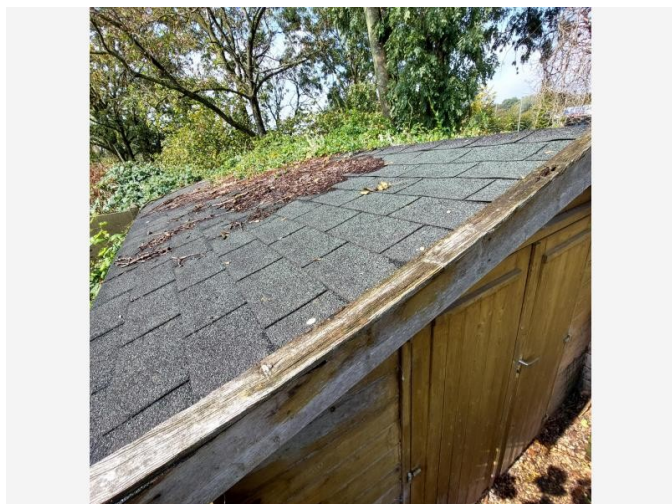
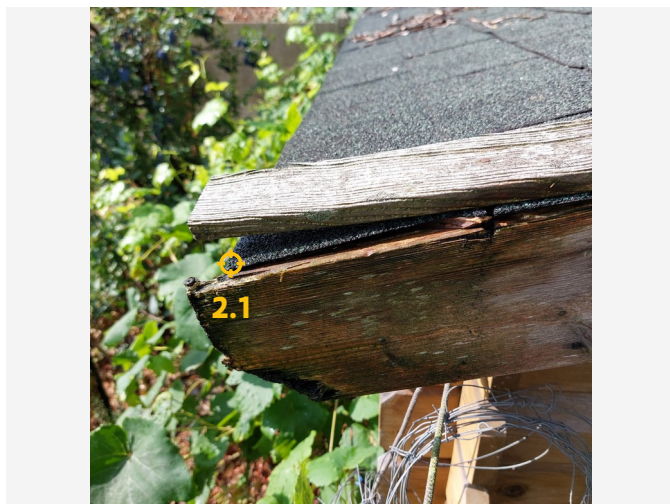
## Fiche 2: Roofing Tuinhuis

### Conclusie

Geen asbest

| # | Type | Referentie | Resultaat |
|---|---|---|---|
| 2.1 | Puntmonster | MM03 | Geen asbest |

| Bindmiddel van materiaal | Bitumen (roofing, teer, asfalt) |

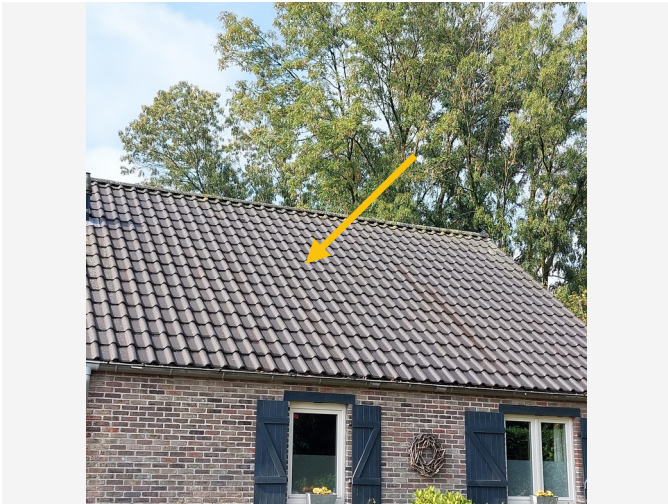
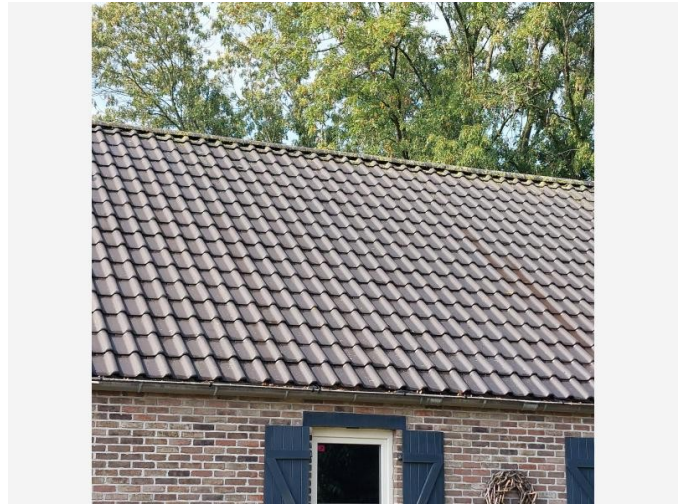
### Fiche 3: Dakbedekking - dakpannen

| Beschrijving | Notitie | Terug te vinden op plannen |
|---|---|---|
| Fiche 3: Dakbedekking - dakpannen | Tijdens de inspectie werden op het dak keramische (of betonnen) dakpannen aangetroffen.<br><br>Op basis van de visuele kenmerken (vorm, kleur, textuur, breukvlak) en de toepassingsperiode werd vastgesteld dat het gaat om niet-asbesthoudende dakbedekking. | - |

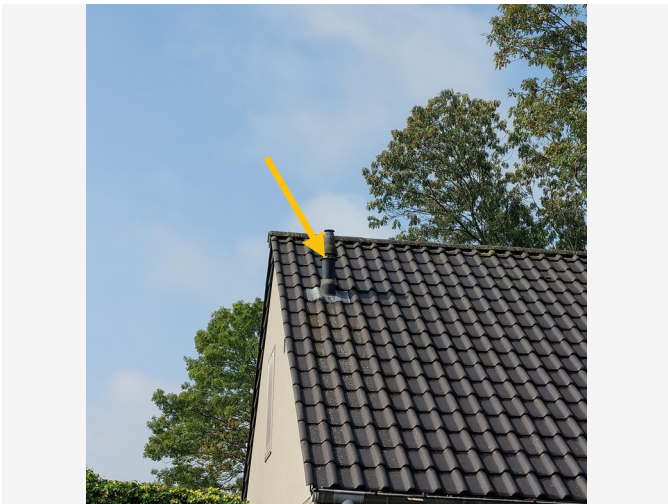
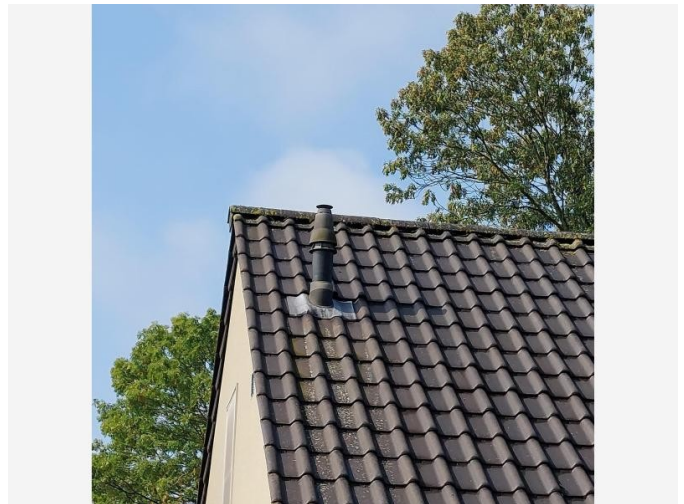
### Fiche 4: Rookgaskanaal (niet verdacht)

| Beschrijving | Notitie | Terug te vinden op plannen |
|---|---|---|
| Fiche 4: Rookgaskanaal (niet verdacht) | Het rookgaskanaal is niet asbestverdacht. | - |

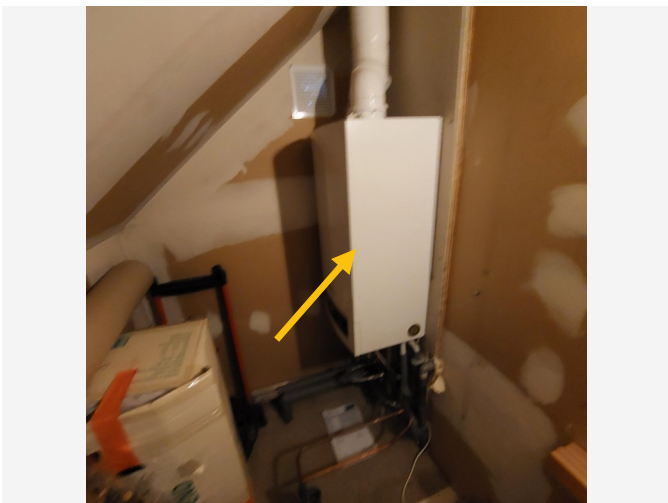
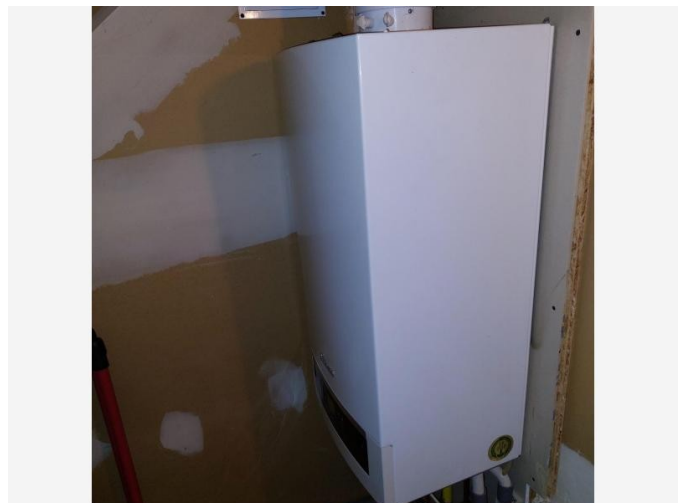
### Fiche 5: CV-brander (niet verdacht)

| Beschrijving | Notitie | Terug te vinden op plannen |
|---|---|---|
| Fiche 5: CV-brander (niet verdacht) | De CV-brander in de stookruimte bevat geen asbestverdachte materialen. | - |

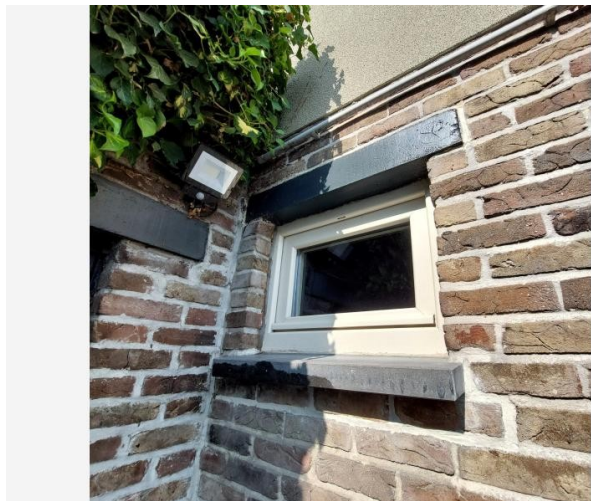
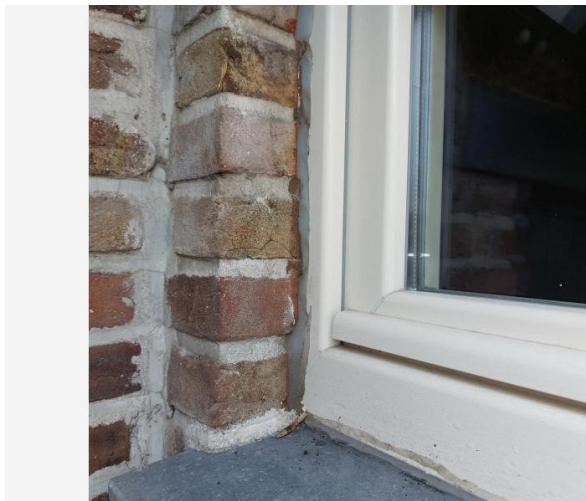
## Fiche 6: Afdichtingsmateriaal aan schrijnwerk

| Beschrijving | Notitie | Terug te vinden op plannen |
|---|---|---|
| Fiche 6: Afdichtingsmateriaal aan schrijnwerk | Bij de visuele inspectie werd rond de ramen en deuren een kitafdichting aangetroffen.<br><br>Op basis van de uiterlijk waarneembare kenmerken (kleur, glans, textuur, hechting) en de toepassingsperiode werd vastgesteld dat het gaat om een moderne siliconenkit en niet om een bitumineuze of asbesthoudende afdichting. | - |

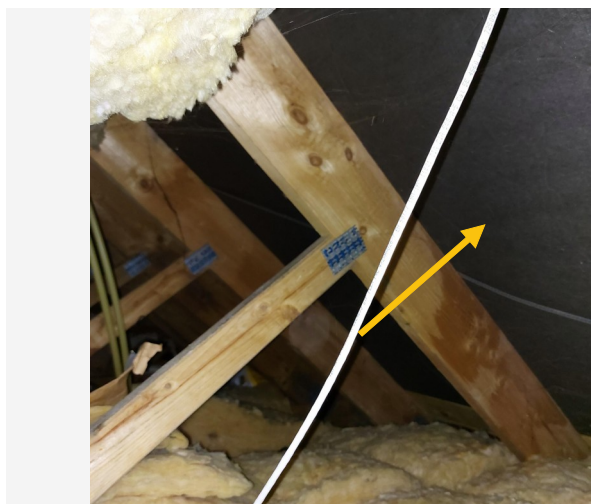
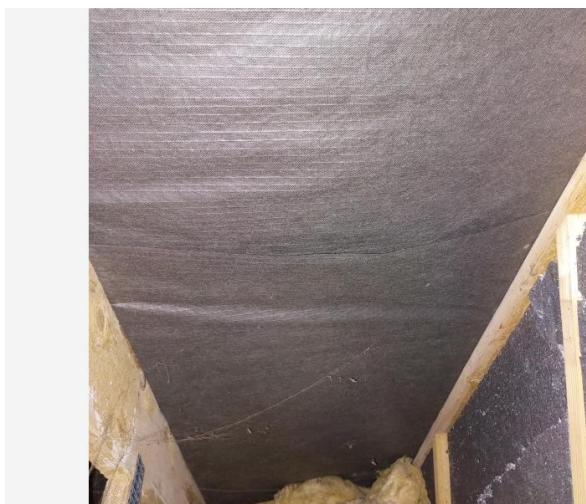
## Fiche 7: Onderdak (niet-asbestverdacht)

| Beschrijving | Notitie | Terug te vinden op plannen |
|---|---|---|
| Fiche 7: Onderdak (niet-asbestverdacht) | In de dakconstructie is een niet asbestverdacht onderdak vastgesteld deze bestaat uit een kunststof doek. | - |

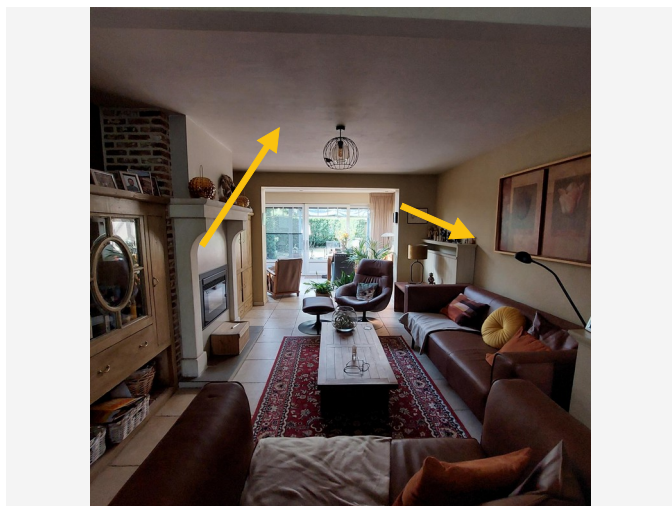
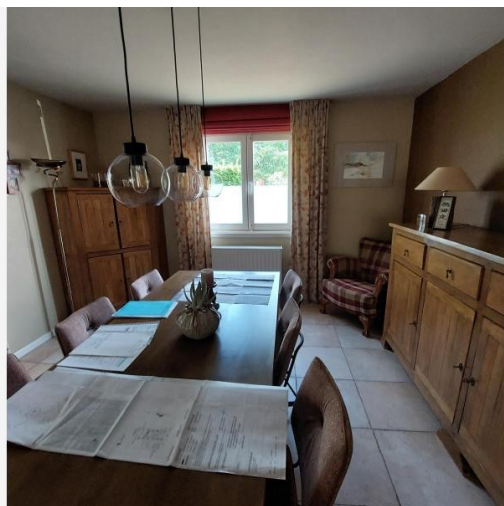
### Fiche 10: Geen pleisterwerk aanwezig (plafonds en wanden)

| Beschrijving | Notitie | Terug te vinden op plannen |
|---|---|---|
| Fiche 10: Geen pleisterwerk aanwezig (plafonds en wanden) | Er is geen pleisterwerk aanwezig. Alle muren en plafonds bestaan uit gipskartonplaten. | - |
