# Asbestinventarisatetest

Oppuursdorp 15/2, 2890 Puurs-Sint-Amands

Attestnummer : **20260827-000376.000**

**Asbestveilig** (maar mogelijk niet asbestvrij)

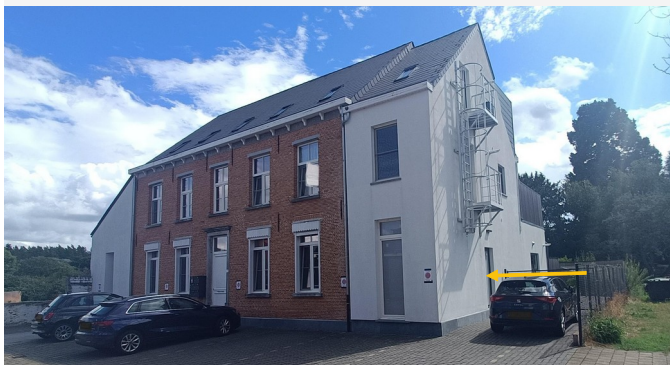
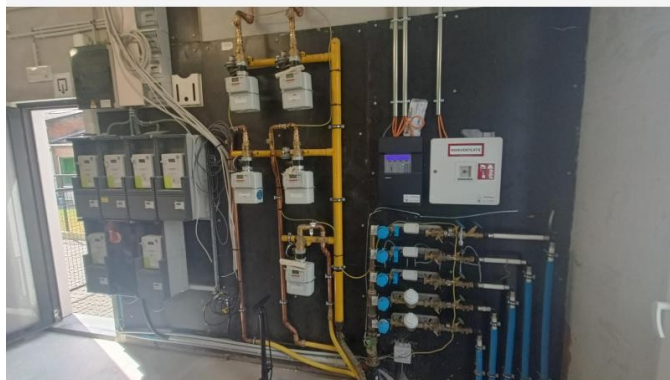
De privatieve nutsmeters (elektriciteit, water en gas) bevinden zich in het gemeenschappelijke tellerlokaal en fietsenberging.

| Basis voor advies | De asbestdeskundige beoordeelt het materiaal als niet-asbestverdacht. |

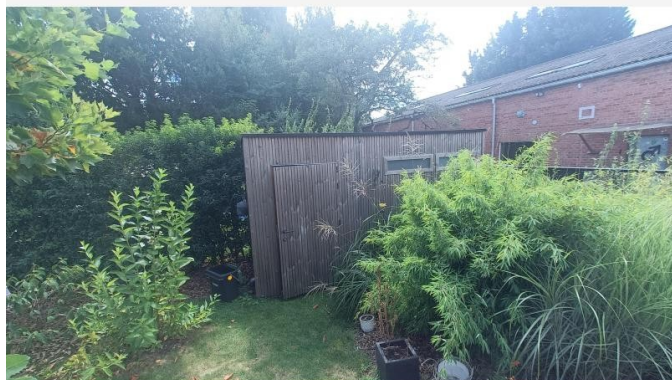
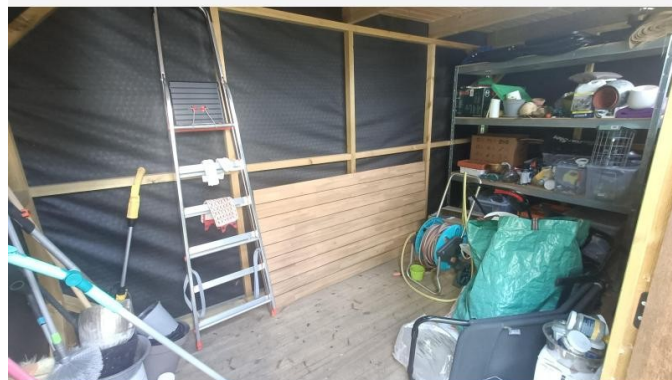
Het is verplicht om alle toegankelijke constructies met risicobouwjaar (TCR) in het inspectiegebied te onderzoeken en te controleren op de aanwezigheid van asbestverdachte materialen.

Er werden geen asbestverdachte materialen in, op of rondom deze constructie aangetroffen

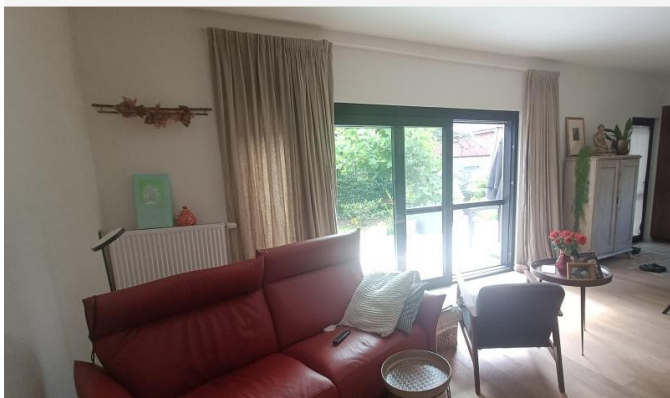
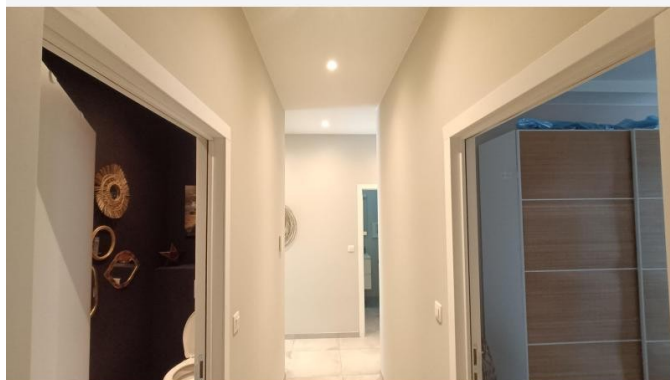
De overige binnenwanden zijn uitgevoerd in gypoc.

Niet-waarneembare, afgeschermd onderliggende lagen konden niet onderzocht worden binnen de scope van het onderzoek. Een volledige beoordeling van het asbesthoudend karakter van dit schildeel is enkel mogelijk mits uitbreiding naar aanvullend/destructief onderzoek (optioneel).

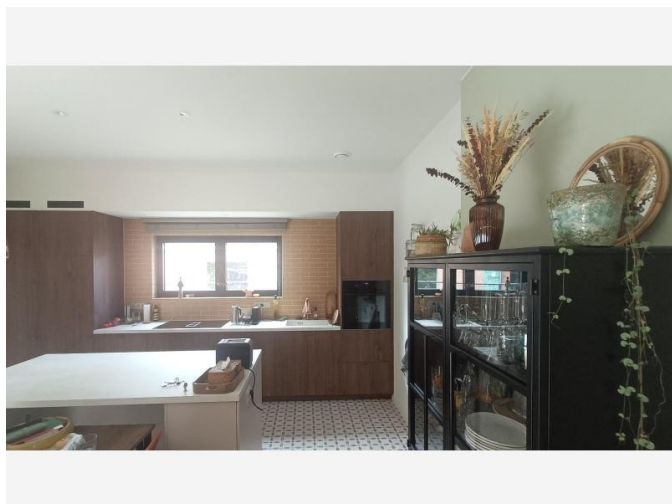
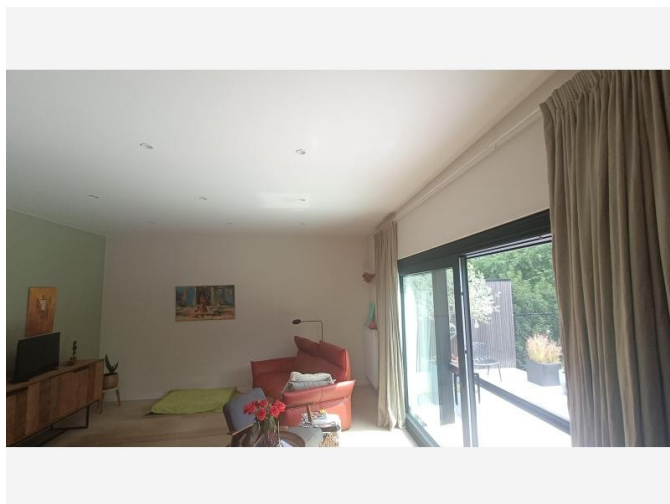
De plafonds zijn uitgevoerd in gyproc.

Niet-waarneembare, afgeschermd onderliggende lagen konden niet onderzocht worden binnen de scope van het onderzoek. Een volledige beoordeling van het asbesthoudend karakter van dit schildeel is enkel mogelijk mits uitbreiding naar aanvullend/destructief onderzoek (optioneel).

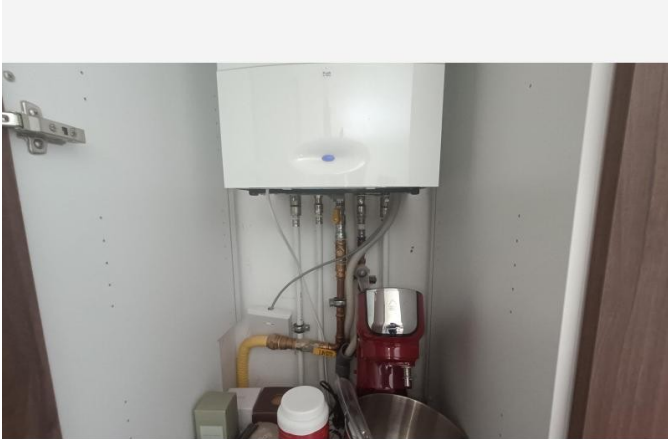
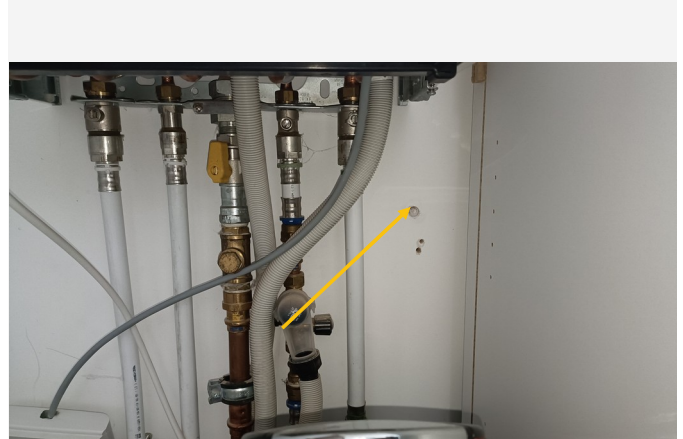
Geen asbest

| # | Type | Referentie | Resultaat |
|---|---|---|---|
| 5.1 | Mengmonster | A1-1.1 | Geen asbest |

| Opmerking | <p>Binnenwandafwerking bestaande uit gips-kalk-mortel (pleisterwerk) onderworpen aan een verplichte monstername, aanwezig in verschillende ruimtes. Het inspectieprotocol schrijft voor om een 1 representatief mengmonster te nemen van het pleisterwerk aan wanden of vergelijkbare dragers van de volgende ruimtes: bestaande uit monsternamepunten in een individuele ruimte, een natte ruimte, een stookplaats en een trappenhal; (indien aanwezig en van toepassing).</p> <p>Monsternamelocaties: traphal kelder, keuken (cv-ketel), slaapkamer.</p> <p>De vermelde oppervlakten, hoeveelheden, lengtes, volumes, maten en gewichten vormen een loutere schatting op basis van visuele inspectie en beschikbare (bouwkundige) informatie; en dienen uitsluitend ter indicatie en mogen niet worden gebruikt als maatstaf voor heffing. Er kan geen enkele juridische waarde aan worden ontleend, noch vormt deze informatie enige basis voor aansprakelijkheid of schadeclaims.</p> |

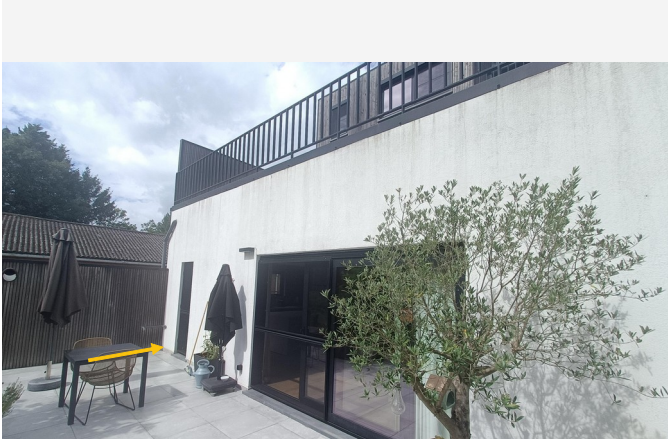
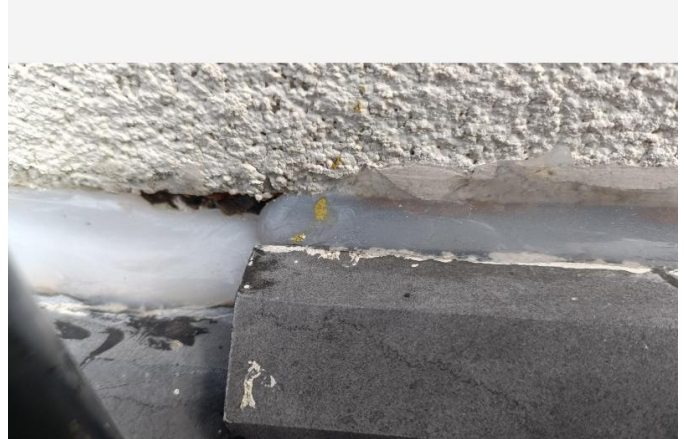
## Fiche 6: Crepi aan de buitengevel

Geen asbest

| # | Type | Referentie | Resultaat |
|---|---|---|---|
| 6.1 | Mengmonster | A1-2.1 | Geen asbest |

| Opmerking | <p>Buitengevelafwerking met witte kleur bestaande uit cement-kalk-mortel (crepi) aanwezig op de buitengevel. Er werd een monster genomen aan de zij- en achtergevel.</p> <p>De vermelde oppervlakten, hoeveelheden, lengtes, volumes, maten en gewichten vormen een loutere schatting op basis van visuele inspectie en beschikbare (bouwkundige) informatie; en dienen uitsluitend ter indicatie en mogen niet worden gebruikt als maatstaf voor heffing. Er kan geen enkele juridische waarde aan worden ontleend, noch vormt deze informatie enige basis voor aansprakelijkheid of schadeclaims.</p> |

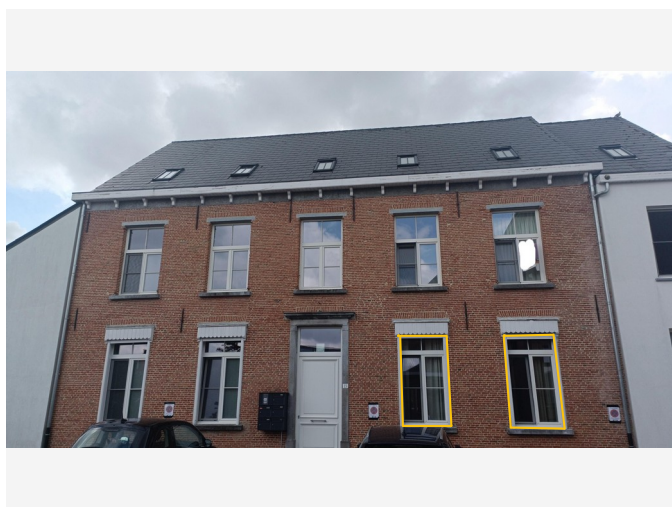
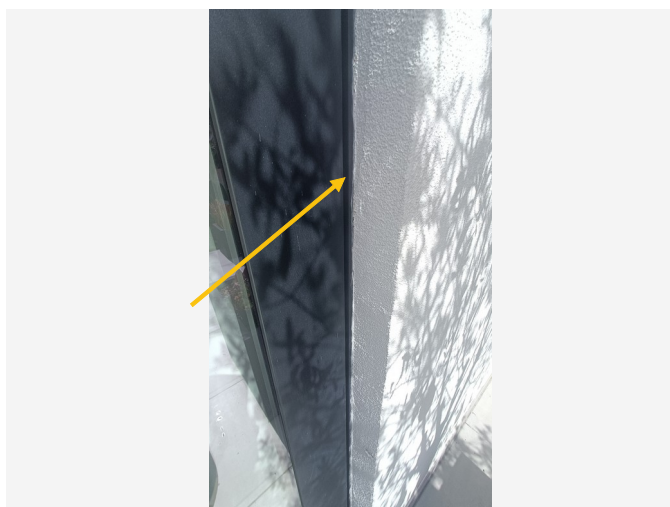
### Fiche 7: Afdichtingsmaterialen aan al het schrijnwerk

| Beschrijving | Notitie | Terug te vinden op plannen |
|---|---|---|
| Fiche 7: Afdichtingsmaterialen aan al het schrijnwerk | De afdichtingsmaterialen aan al het schrijnwerk zijn uitgevoerd in silicone. Silicone is niet asbestverdacht. | - |

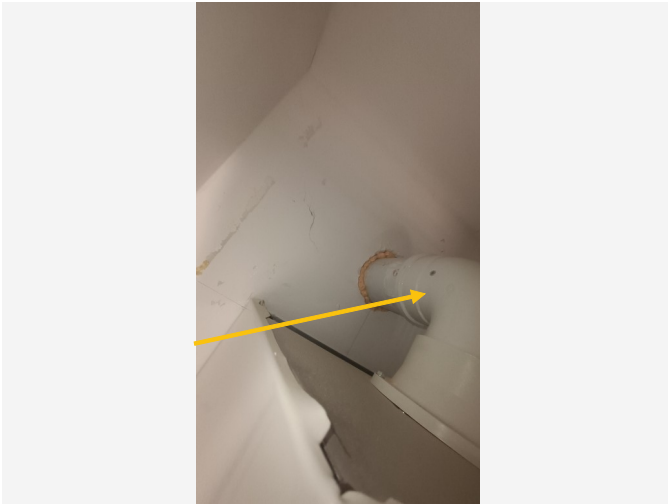
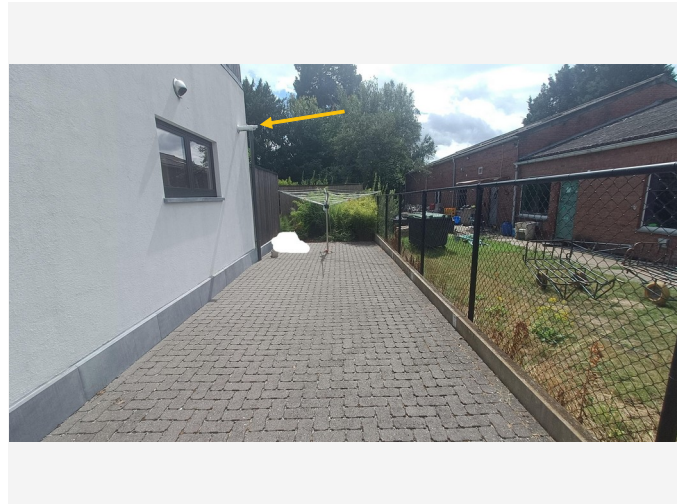
## Fiche 8: Rookgaskanaal van de cv-ketel

| Beschrijving | Notitie | Terug te vinden op plannen |
|---|---|---|
| Fiche 8: Rookgaskanaal van de cv-ketel | Het rookgaskanaal van de cv-ketel is uitgevoerd in een witte dubbelwandige buis en mondt uit in de zijgevel. | Plan 1.2: A1 - GLV |

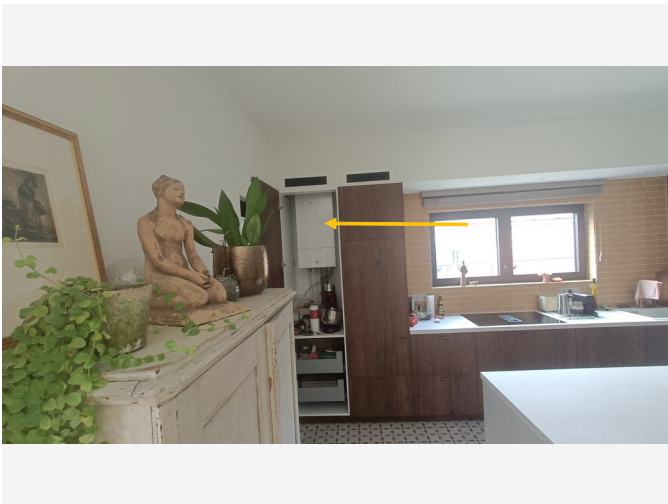
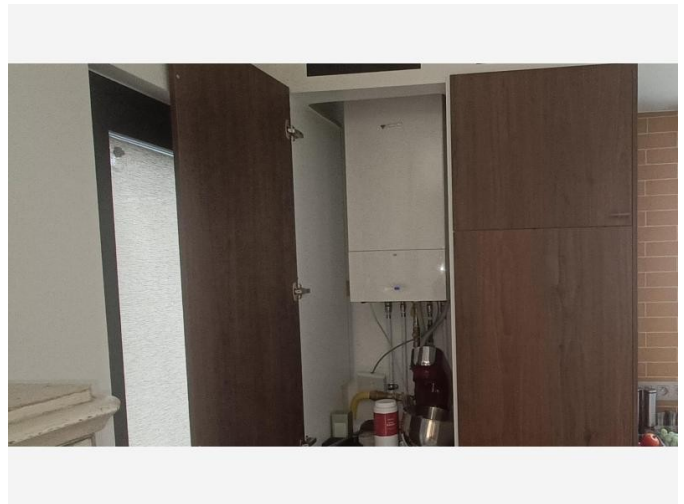
## Fiche 9: CV-ketel Junkers

| Beschrijving | Notitie | Terug te vinden op plannen |
|---|---|---|
| Fiche 9: CV-ketel Junkers | In de keuken bevindt zich een Junkers TOP 22/28-3CE ZWB cv-ketel (gas). Het identificatieplaatje vermeldt FDnr. 039. Het fabricagejaar is 2020. | Plan 1.2: A1 - GLV |

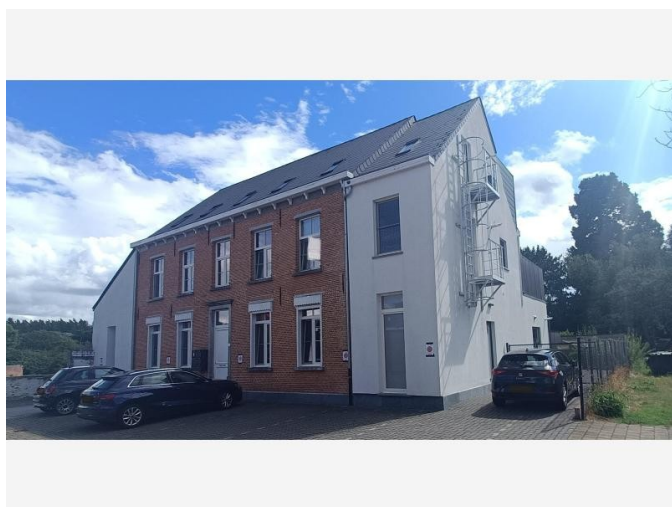
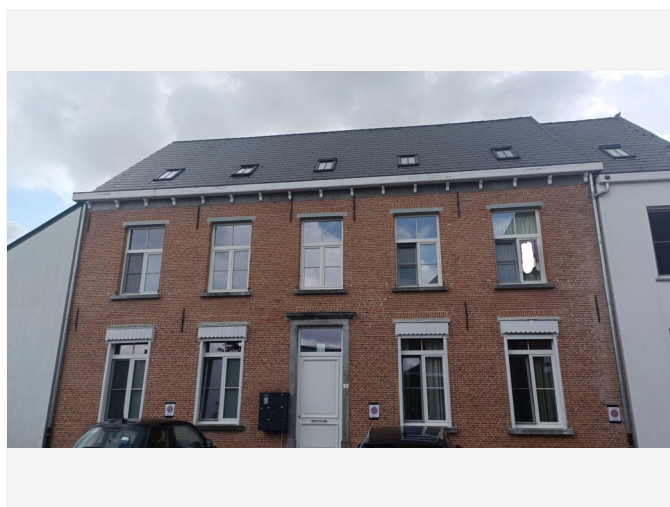
## Fiche 11: Hoofddak

| Beschrijving | Notitie | Terug te vinden op plannen |
|---|---|---|
| Fiche 11: Hoofddak | Opmerking: de materialen van de dakbedekking behoren tot de gemeenschappelijke delen (niet privaat) en vallen buiten deze scope. | Plan 1.3: A1 - Dak |

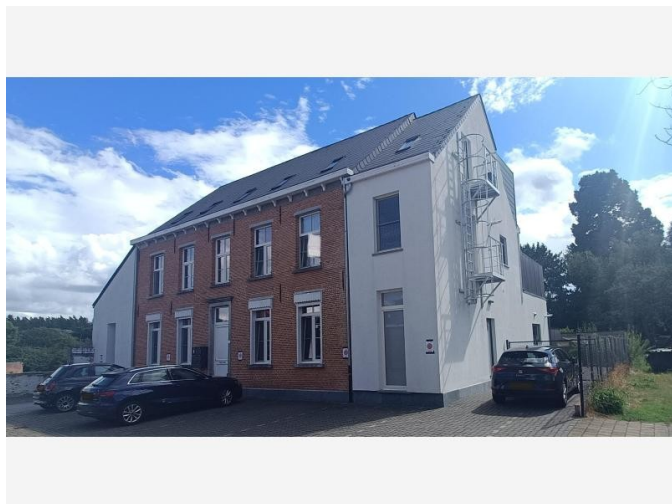
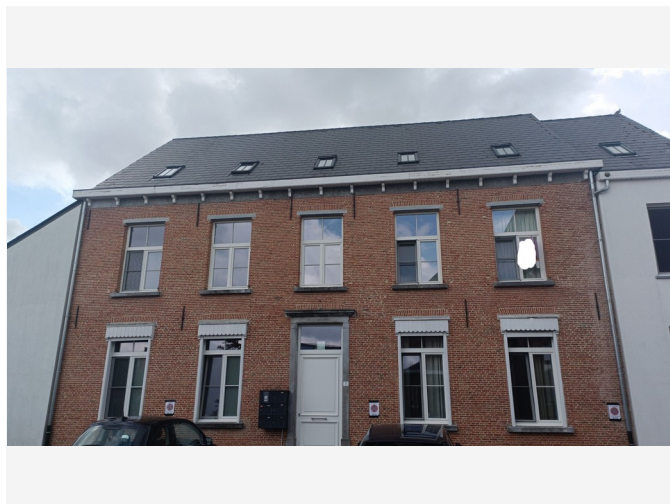
## Fiche 12: Onderdak

| Beschrijving | Notitie | Terug te vinden op plannen |
|---|---|---|
| Fiche 12: Onderdak | Opmerking: de materialen onder de dakbedekking (onderdak, ...) behoren tot de gemeenschappelijke delen (niet privaat) en vallen buiten deze scope. | Plan 1.3: A1 - Dak |

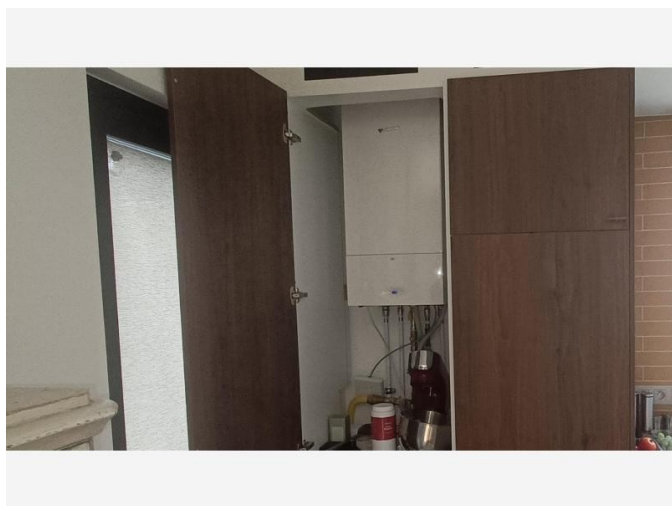
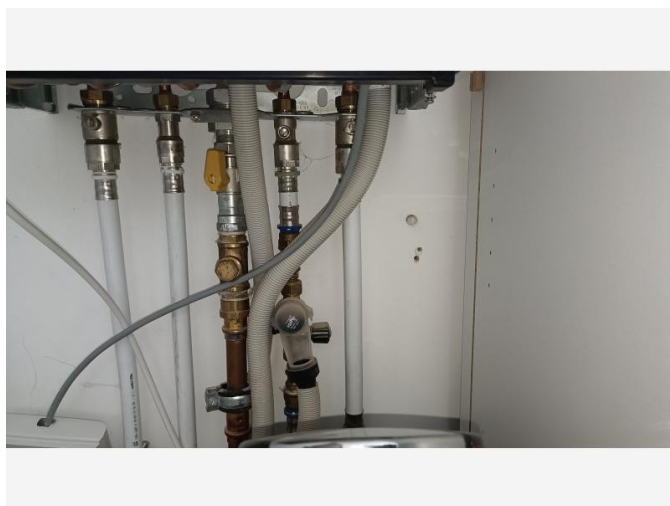
## Fiche 13: Leidingisolatie

| Beschrijving | Notitie | Terug te vinden op plannen |
|---|---|---|
| Fiche 13: Leidingisolatie | Er werd geen leidingisolatie vastgesteld | - |
