## CONTRÔLE D'ÉTANCHÉITÉ ET DE CONFORMITÉ D'UN RÉSERVOIR À MAZOUT

RÉF. 134/2026/79440/C01:1

**DATE DU CONTRÔLE** 25/08/2026

**ADRESSE DU CONTRÔLE** Rue du Rosaire 50 - 6041 Charleroi

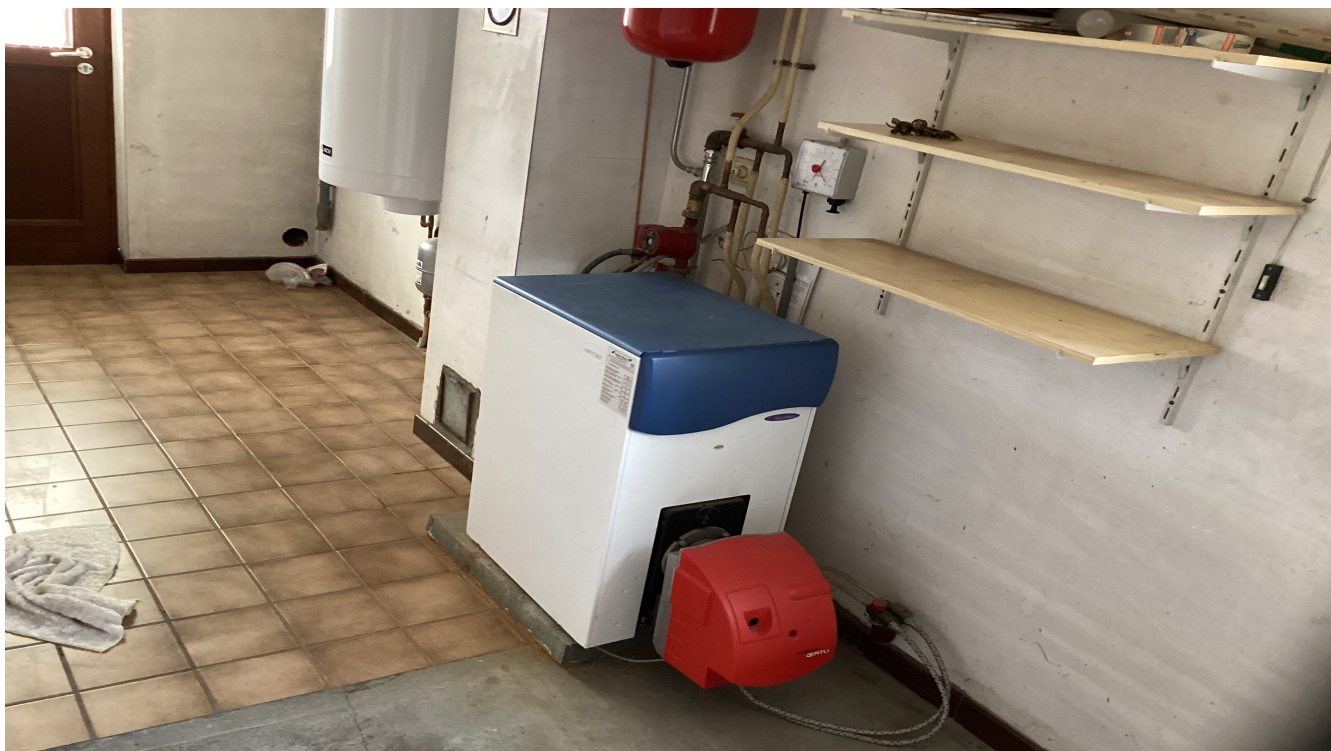
| Système de chauffage | Chaudière | Fonctionnement du système de chauffage | Fonctionne pas |

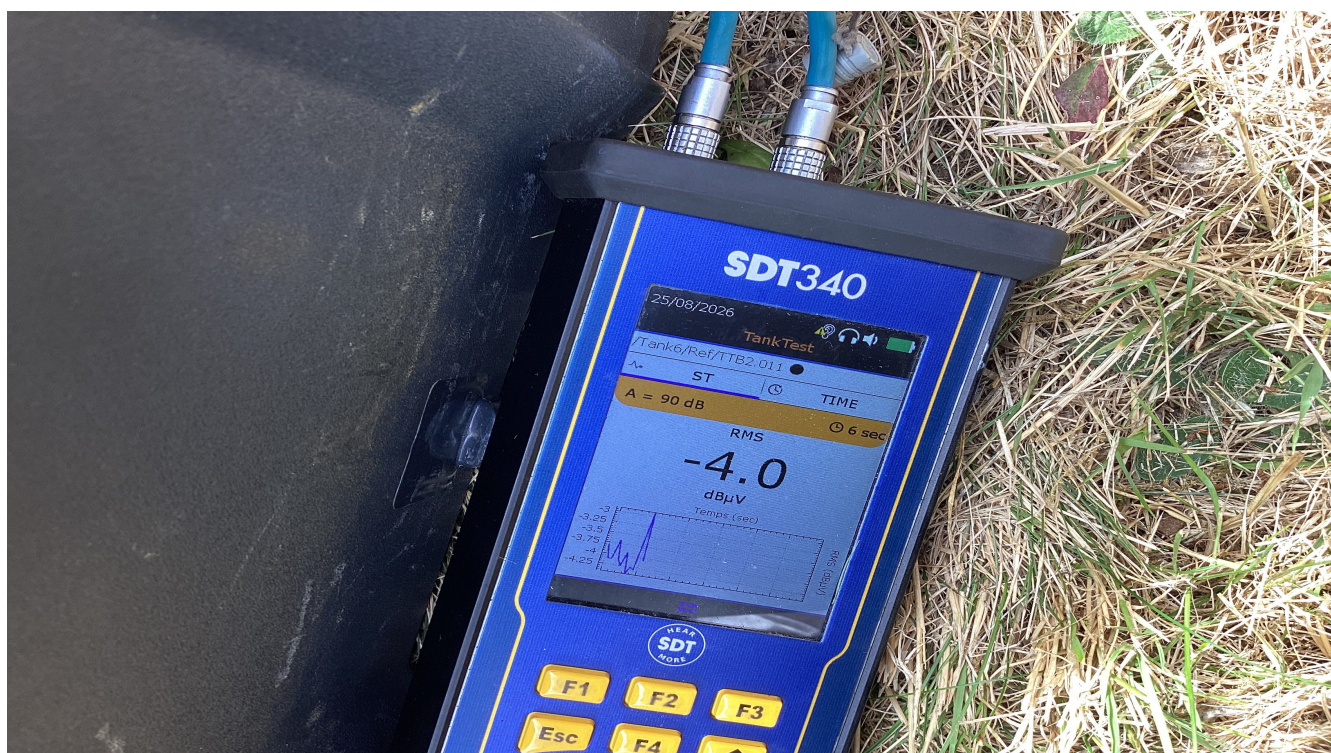
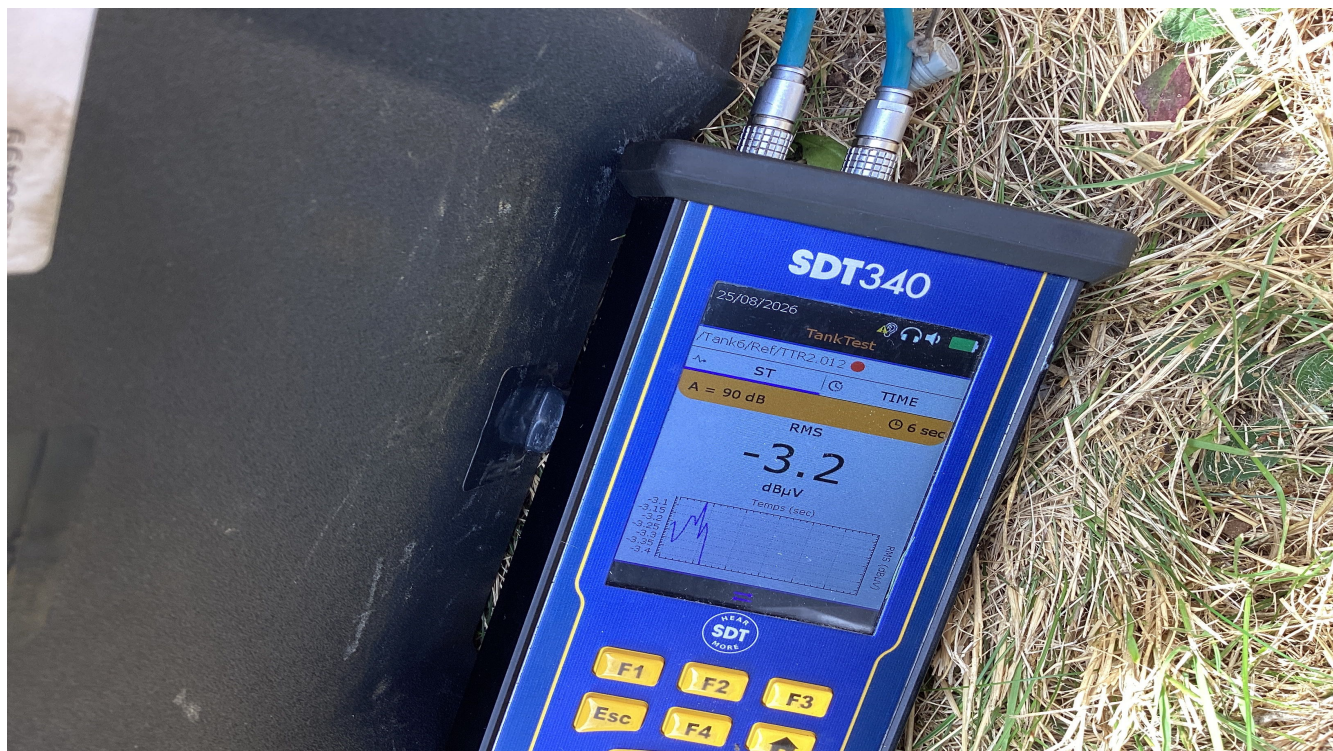
Listing test d'étanchéité de la chaîne de mesure avant contrôle

| Test étanchéité chaîne de mesure | OK | Test de bon fonctionnement avant contrôle de la sonde N (gazeux) | Ok |

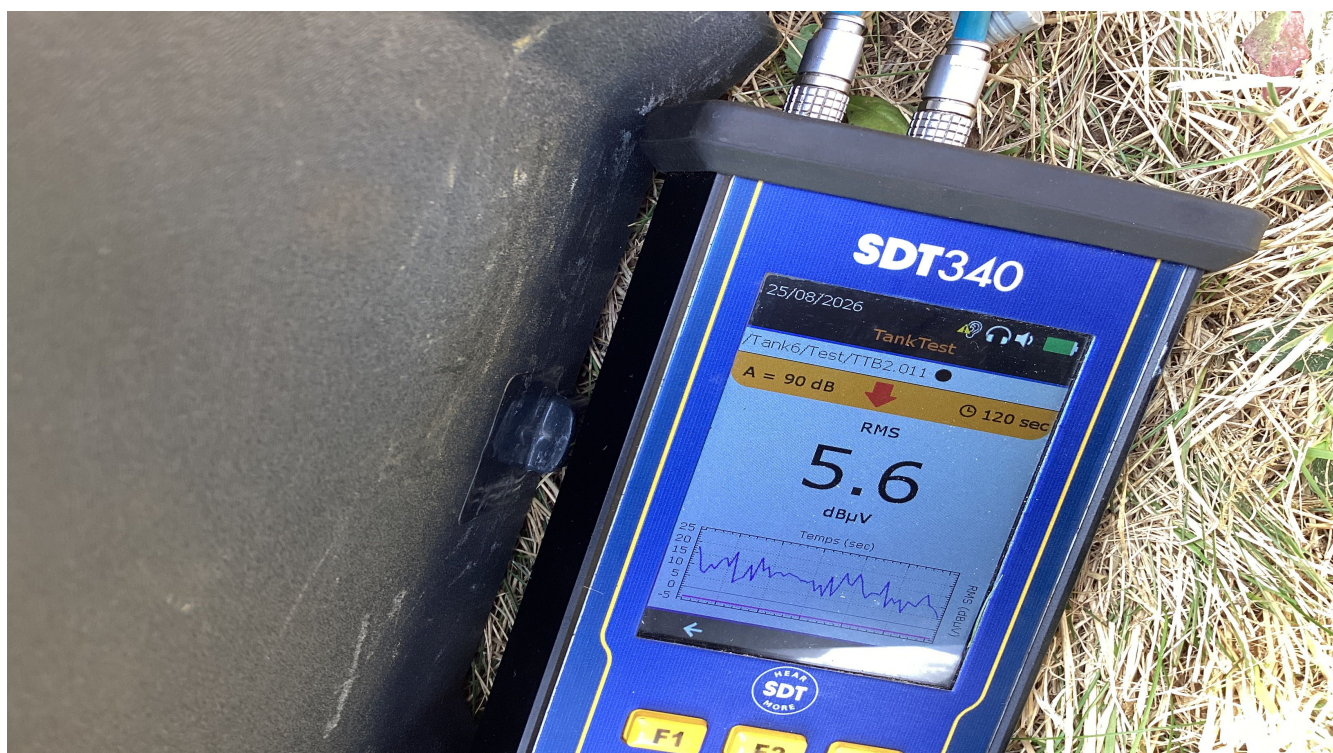
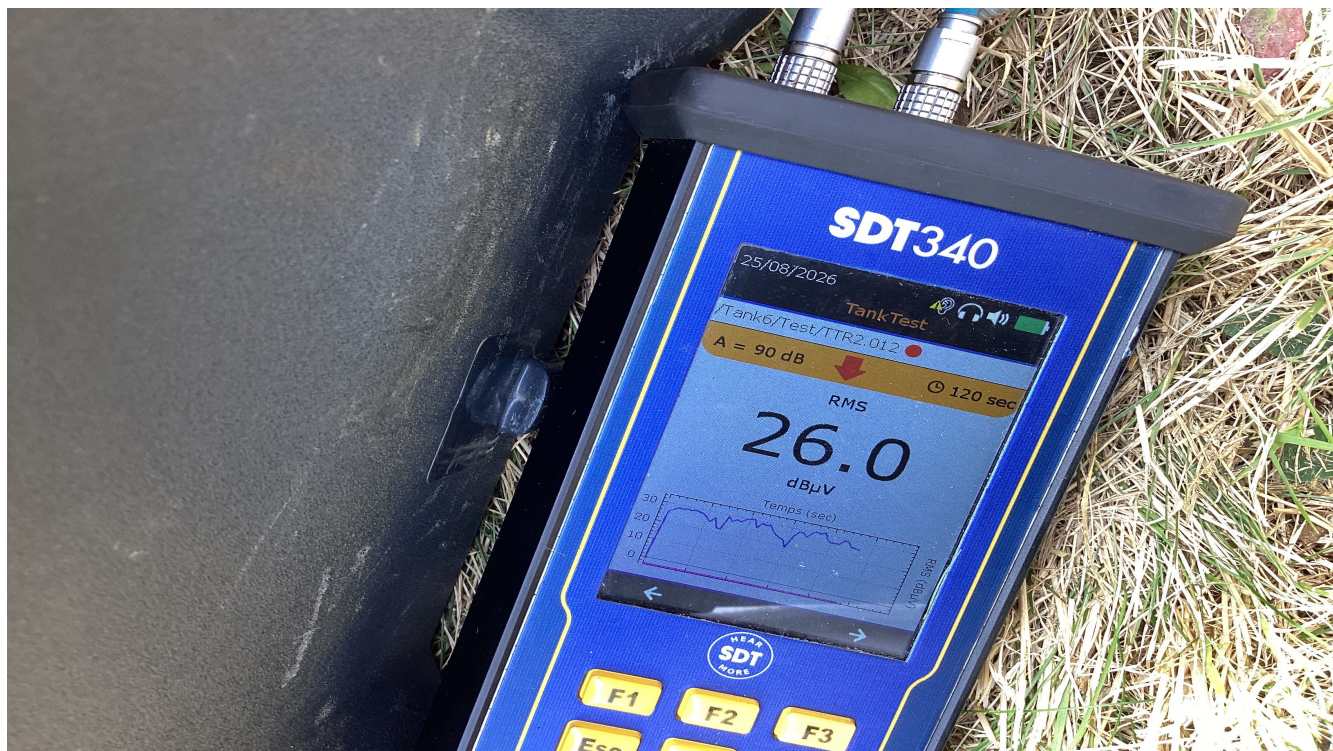
Listing test d'étanchéité du réservoir

| Résultat de l'épreuve d'étanchéité - Valeur phase gazeuse : | +5,6 | Résultat de l'épreuve d'étanchéité - Valeur en phase liquide : | +26,0 |
| Résultat du test accoustique | Pas conforme | Durée du test (minutes): | 50 |

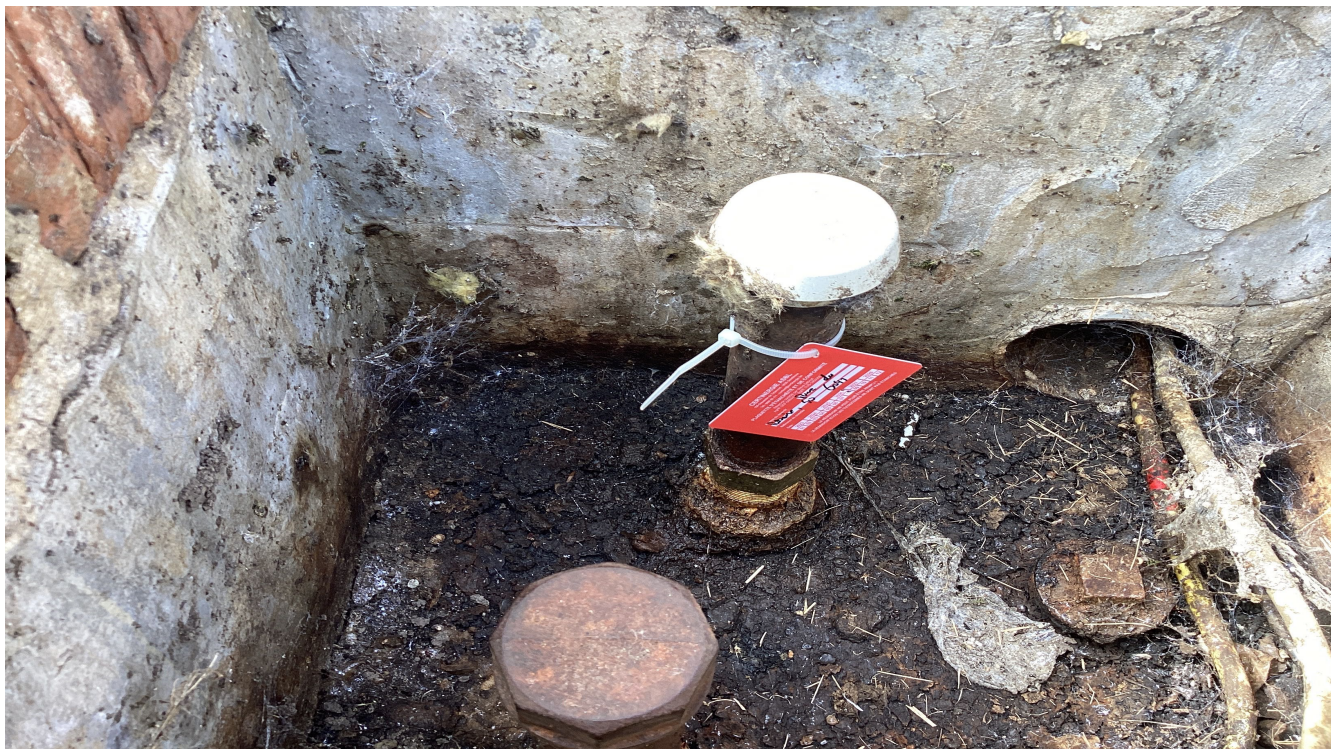
Plaquette apposée sur le réservoir

**Une plaquette rouge a été fixée et scellée sur la conduite de remplissage du réservoir le jour même du contrôle.**

Le réservoir peut être réparé et être à nouveau contrôlé, mais ne pourra être rempli qu'à l'issue de ce nouveau contrôle si le réservoir est déclaré étanche. Avant la réparation du réservoir, l'exploitant doit faire vider, dégazer et nettoyer le réservoir par une société indépendante du technicien, de l'organisme agréé. Après la réparation des installations, l'exploitant fait réaliser un second test par un technicien agréé indépendant de la société ayant effectué les réparations afin de vérifier si les installations ont retrouvé leur étanchéité. S'il n'est pas réparé, le réservoir doit être mis hors service. Le réservoir est soit vidé, nettoyé, dégazé et enlevé par une entreprise agréée, indépendante du technicien, de l'organisme agréé qui a réalisé le contrôle, qui traite des déchets dangereux. L'exploitant conserve les certificats de dégazage et d'évacuation. Soit s'il n'est pas possible d'enlever le réservoir, il est malgré tout vidé, nettoyé et dégazé par une entreprise agréée, indépendante du technicien, de l'organisme agréé qui a réalisé le contrôle, pour ensuite être rempli de sable ou d'un autre matériau inerte équivalent, pour lequel le fonctionnaire technique a donné son accord préalable. L'exploitant conserve les certificats de dégazage et d'inertage.

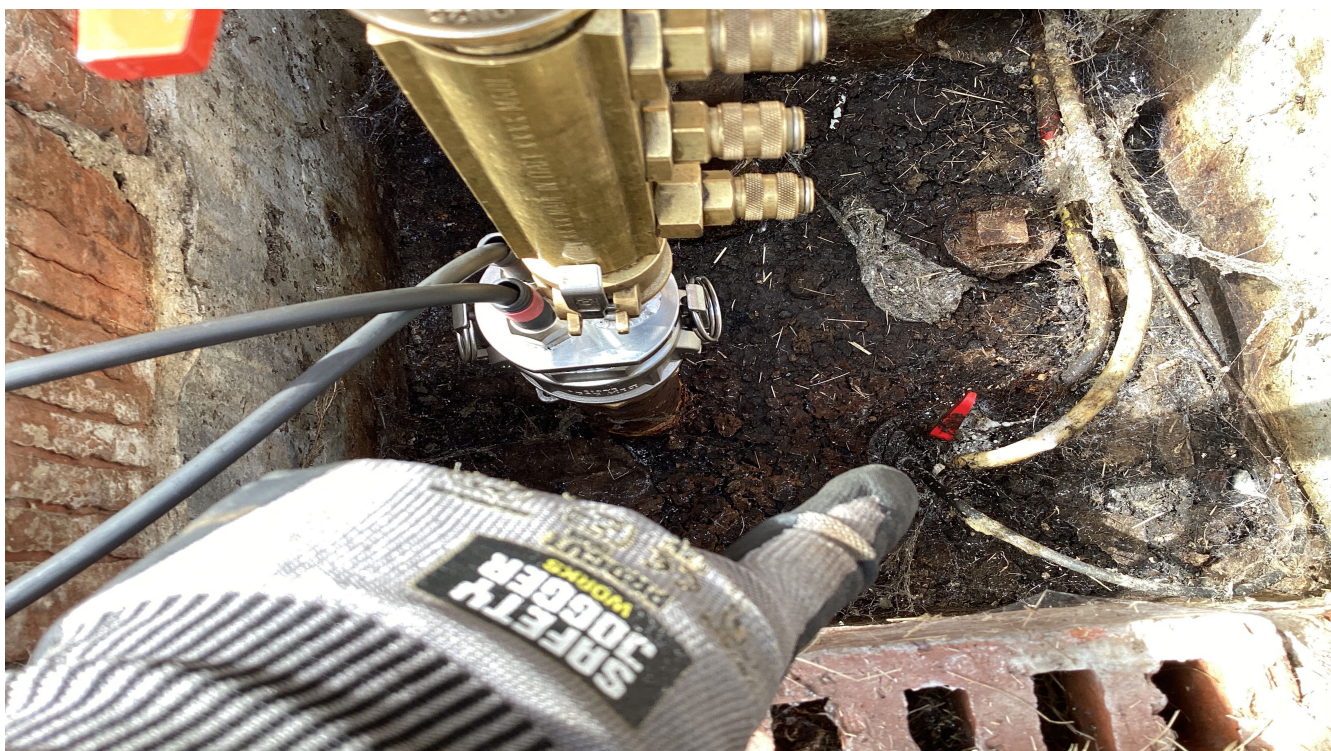
Non conformité

| Type de raccordement au système de chauffage | Bi-tube | Contrôle des tuyauteries visibles du réservoir au système de chauffage | Pas Conforme |
| Système de mesure de niveau | présent - non conforme | Trou d'homme | Conforme |
