# Asbestinventarisatetest

Werkzaamheidstraat 1/0301, 8400 Oostende

Attestnummer : **20260625-000241.000**

**Asbestveilig** (maar mogelijk niet asbestvrij)

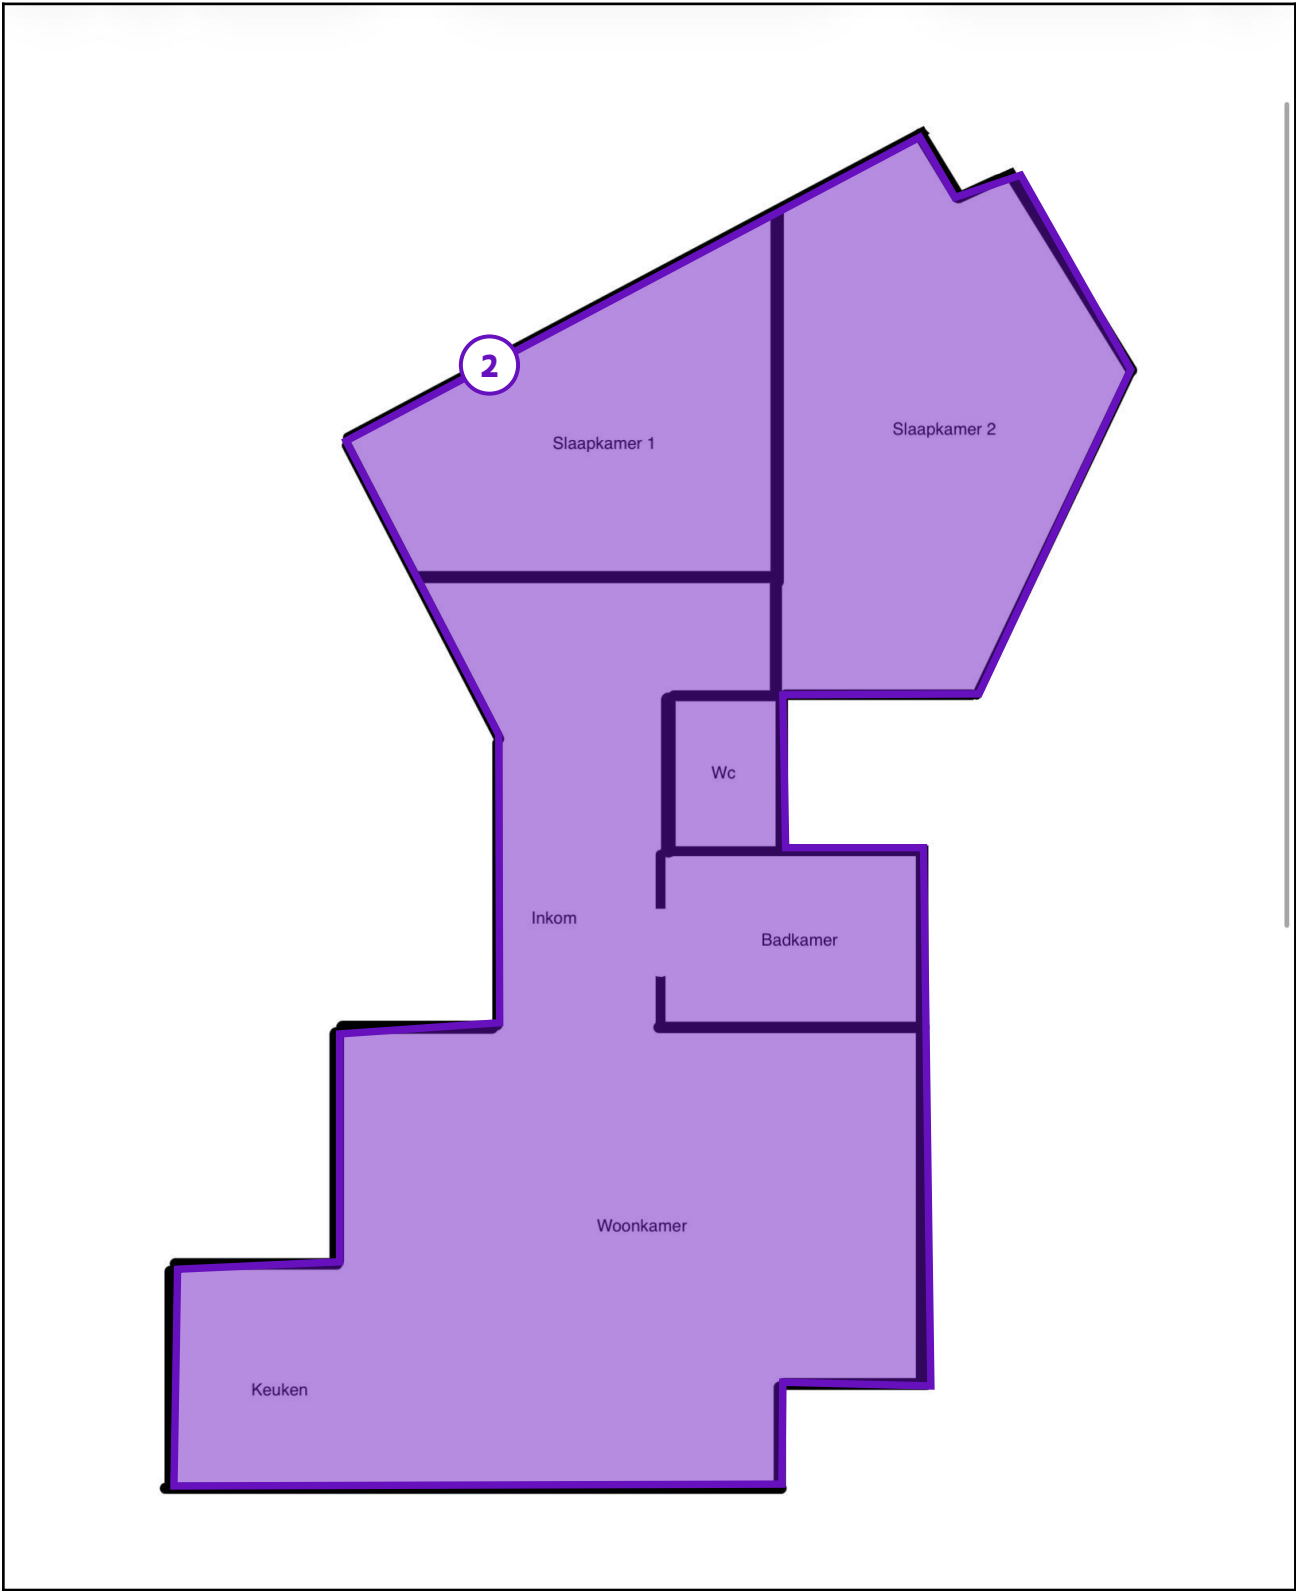
# Plan 1.1: Appartement 0301

| 2. Vloerbekleding volledig appartement - Niet verdacht | Advies | - |

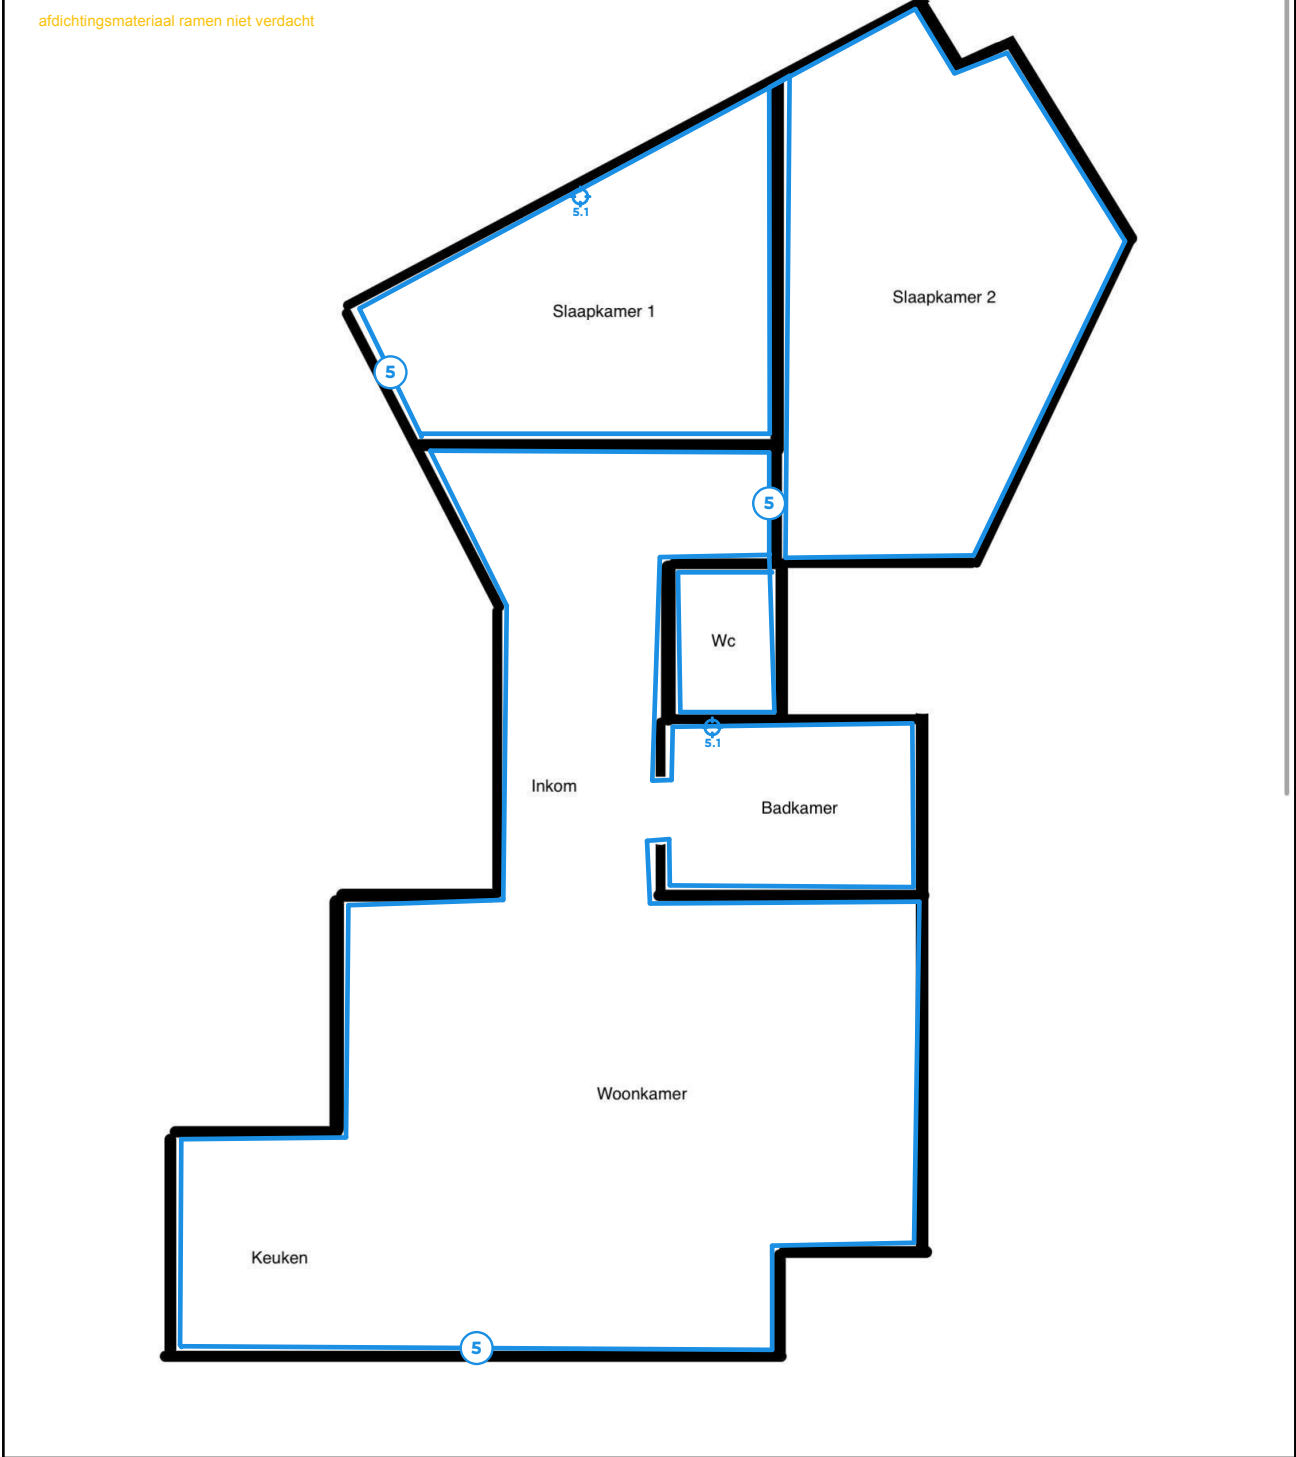
# Plan 1.2: Appartement 0301

tegellijm wandtegels keuken, badkamer en toilet

| 3. Tegellijm achter wandtegels & plinten | Advies | - |
| 5. Pleisterwerk wanden | Geen asbest | - |

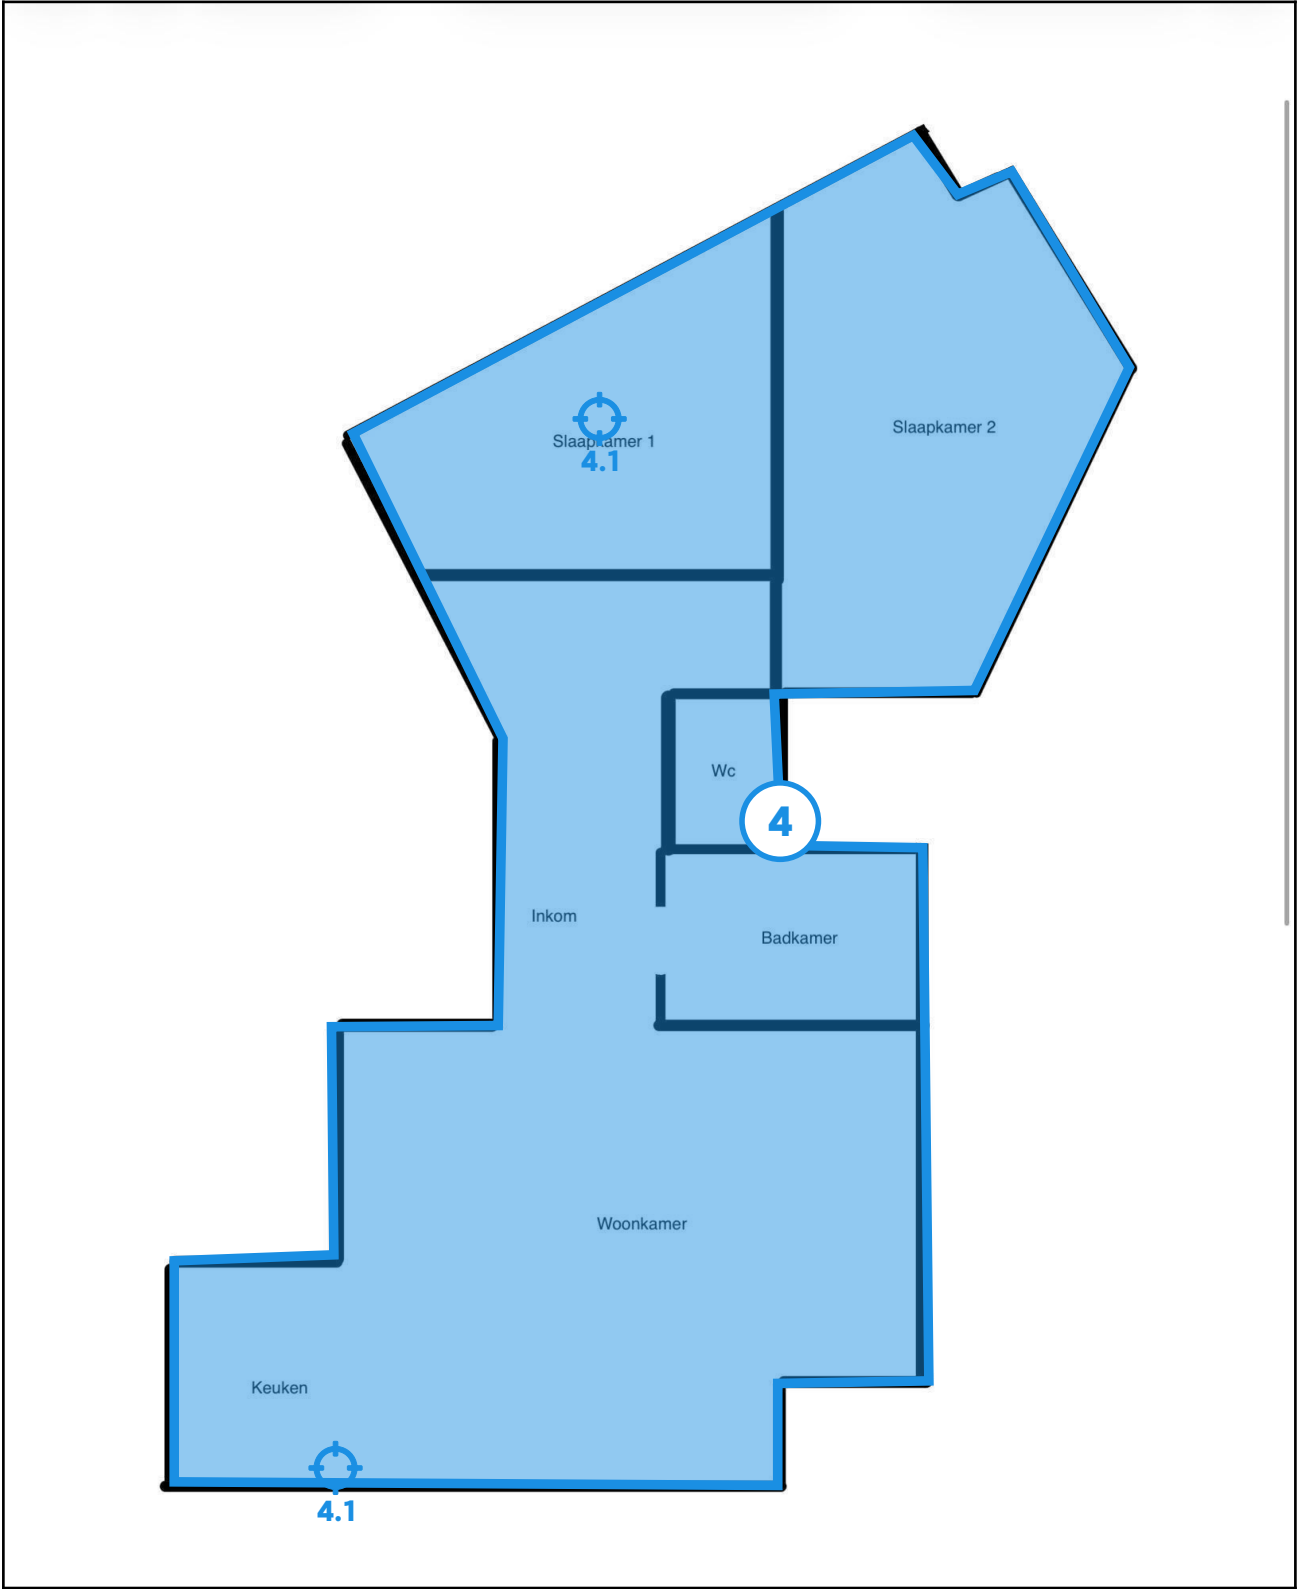
# Plan 1.3: Appartement 0301

| 4. Pleisterwerk plafonds | Geen asbest | - |

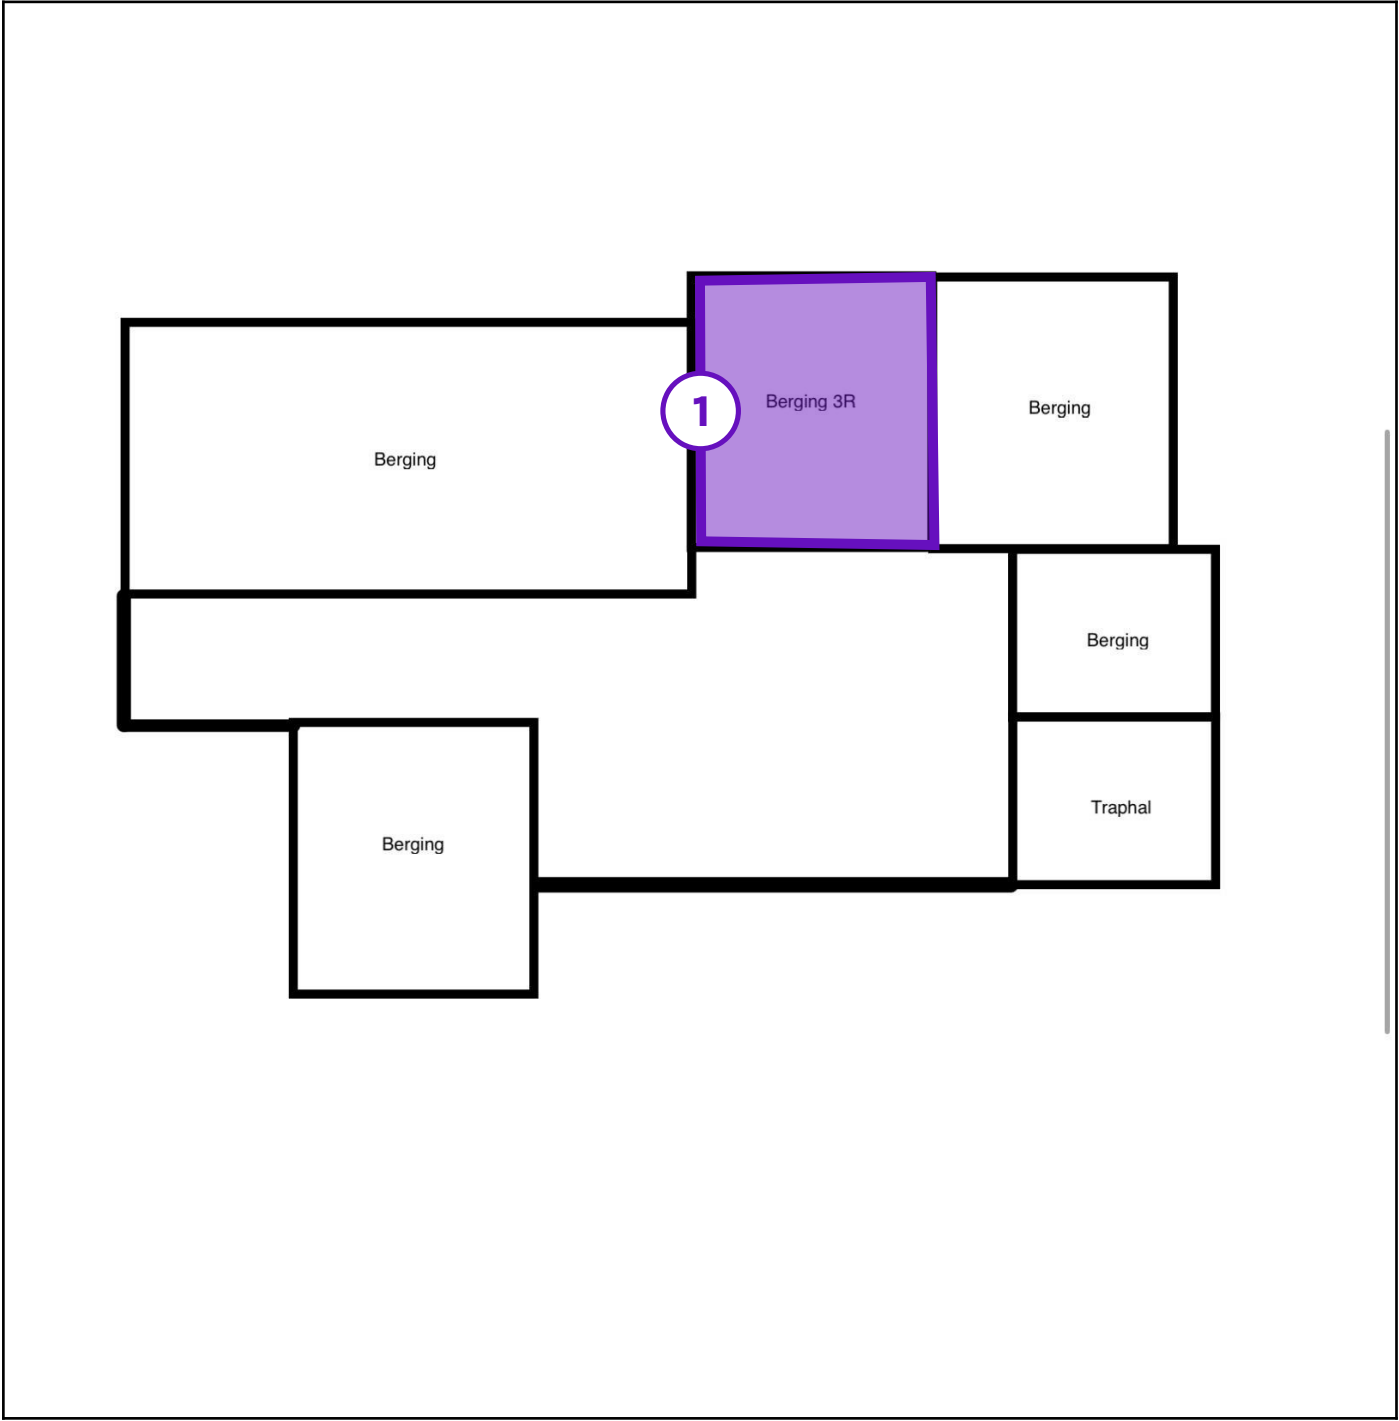
# Plan 1.4: Kelderberging 3R

| Beschrijving | Type | Actie |
|---|---|---|
| 1. Berging Niet verdacht | Advies | - |

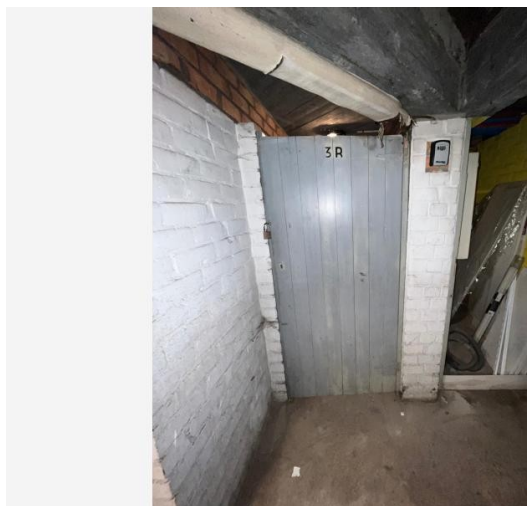
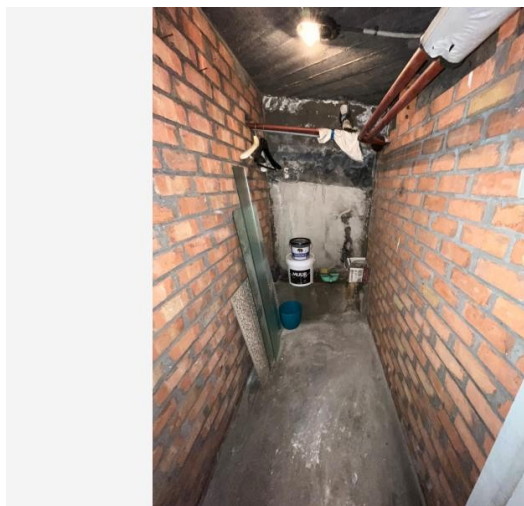
De berging is geïnspecteerd. Er zijn geen visueel waarneembare asbestverdachte materialen aangetroffen.

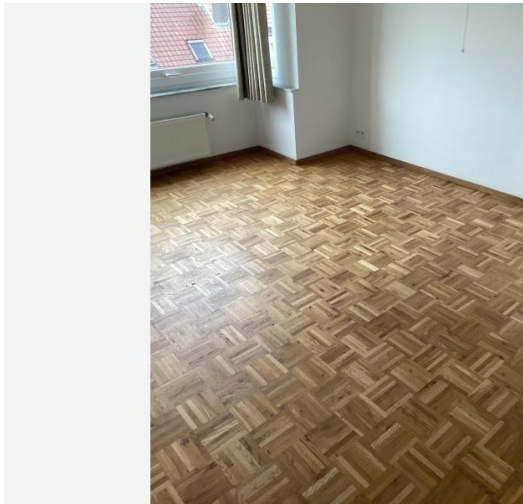
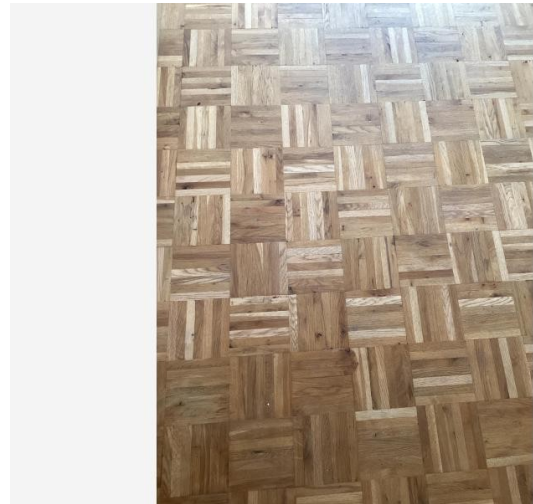
## Fiche 2: Vloerbekleding volledig appartement - Niet verdacht

De aanwezige vloerbekleding is niet asbestverdacht. De onderliggende laag was echter niet inspecteerbaar zonder destructie tijdens de inspectie. Mogelijk is de onderliggende laag asbestverdacht.

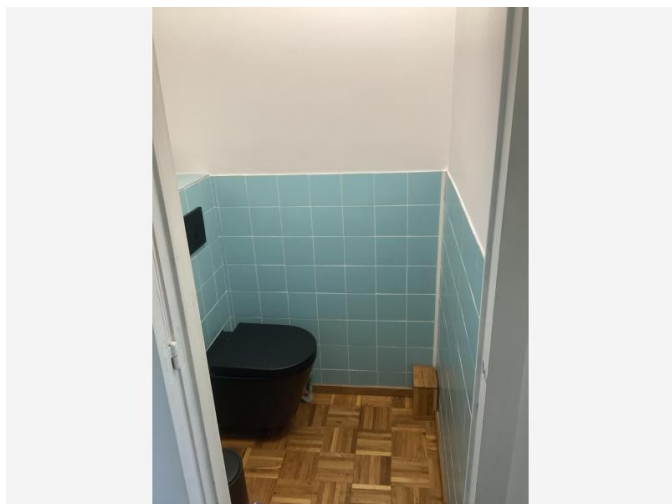
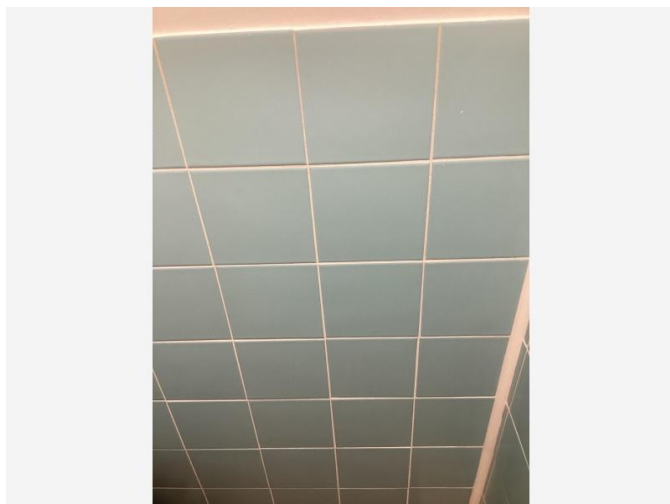
Op moment van de inspectie kon niet worden nagegaan of de tegellijn achter de muurtegels/plinten asbestverdacht is. Bij renovatie of verwijdering van de tegels dient het materiaal te worden geanalyseerd voor de werken van start gaan. De wandtegels zijn geplaatst in de keuken, toilet en badkamer.

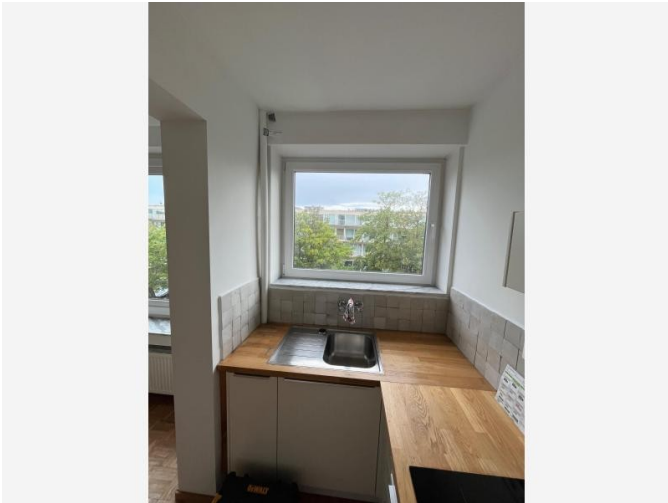
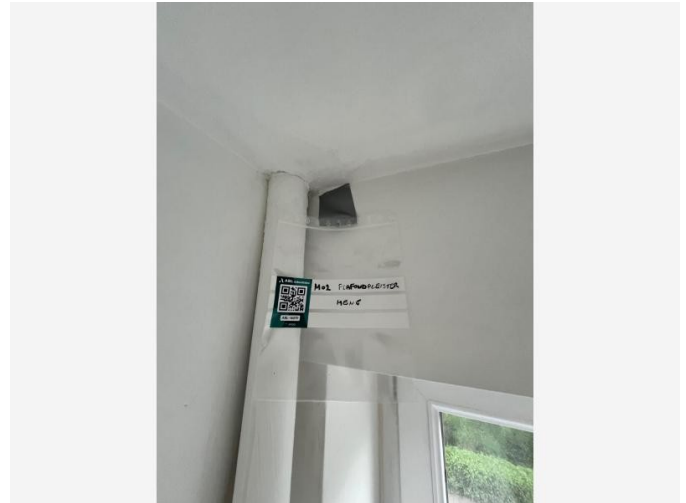
## Fiche 4: Pleisterwerk plafonds

Geen asbest

| # | Type | Referentie | Resultaat |
|---|---|---|---|
| 4.1 | Mengmonster | M02 | Geen asbest |

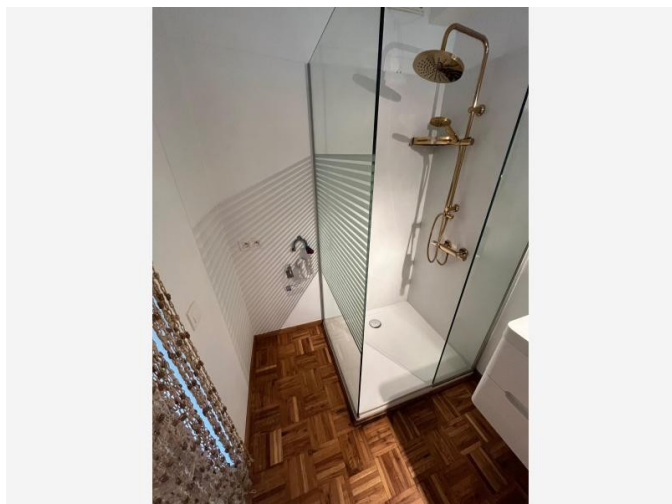
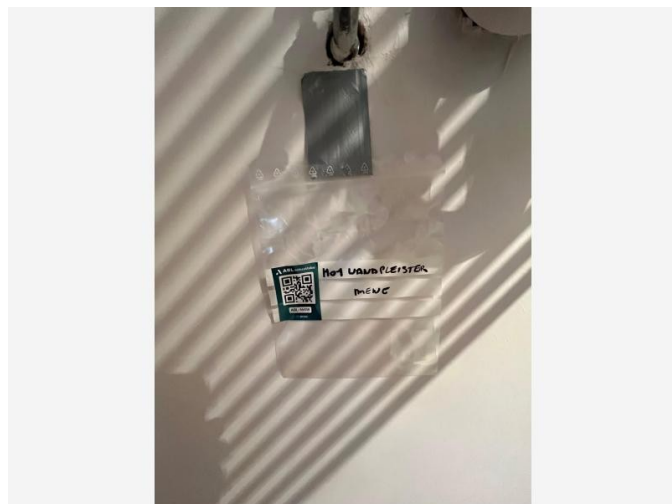
## Fiche 5: Pleisterwerk wanden

Geen asbest

| # | Type | Referentie | Resultaat |
|---|---|---|---|
| 5.1 | Mengmonster | M01 | Geen asbest |

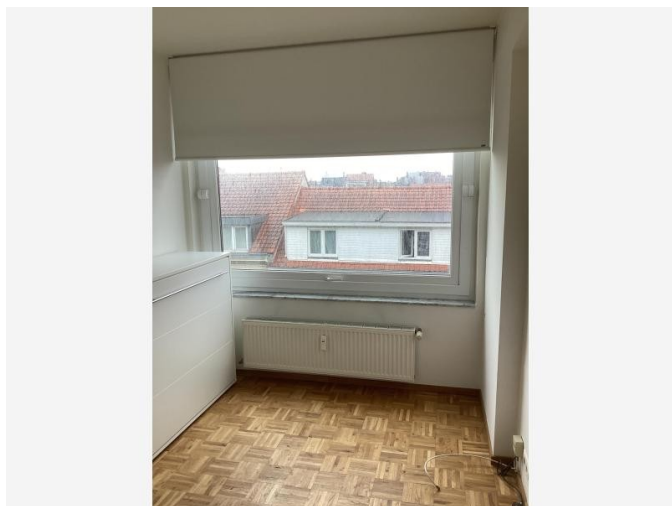
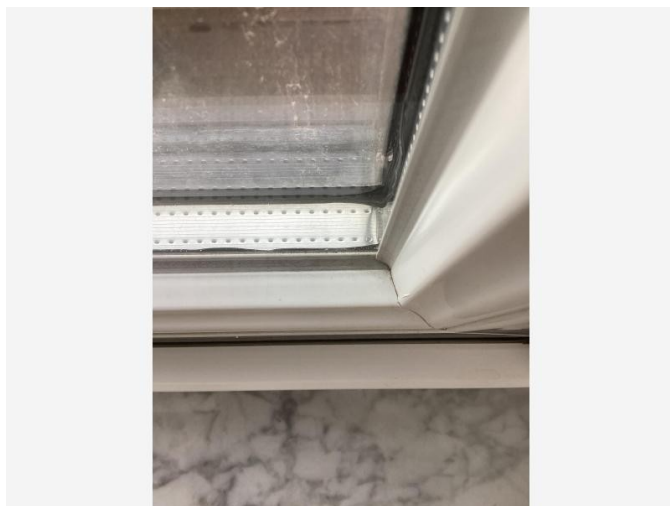
### Fiche 6: Afdichtingsmateriaal (mastiek,kit,...) aan schrijnwerk - Niet verdacht

| Beschrijving | Notitie | Terug te vinden op plannen |
|---|---|---|
| Fiche 6: Afdichtingsmateriaal (mastiek,kit,...) aan schrijnwerk - Niet verdacht | Het afdichtingsmateriaal (silicone) is niet asbestverdacht. | Plan 1.2: Appartement 0301 |

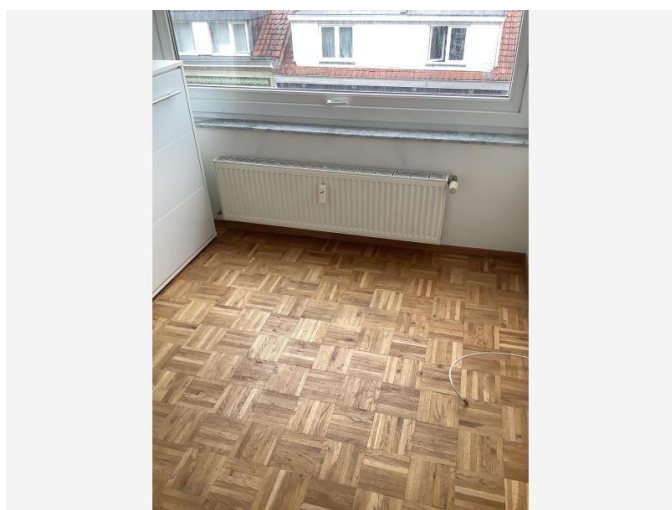
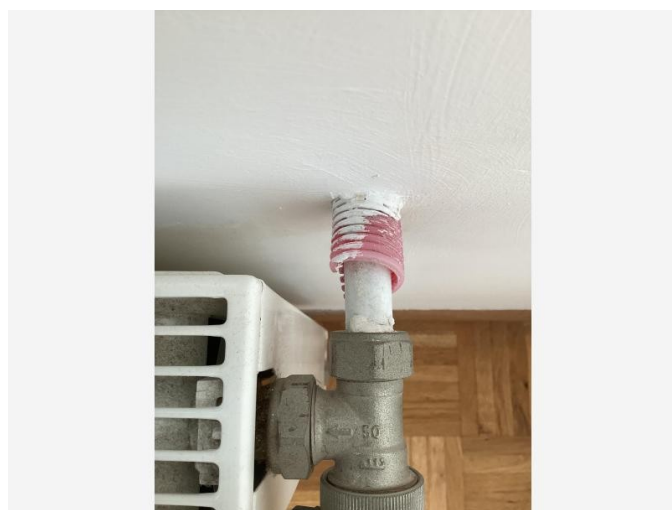
### Fiche 9: Leidingisolatie - niet aanwezig

| Beschrijving | Notitie | Terug te vinden op plannen |
|---|---|---|
| Fiche 9: Leidingisolatie - niet aanwezig | Geen leidingisolatie aanwezig. | - |
