# Asbestinventarisatetest

Blijde-Inkomststraat 142/0301, 3000 Leuven

Attestnummer : 20250905-000341.000

Uitgegeven op : 05.09.2025

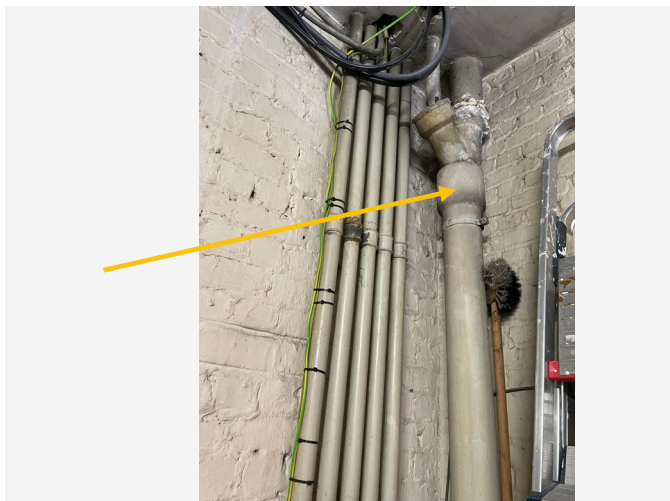
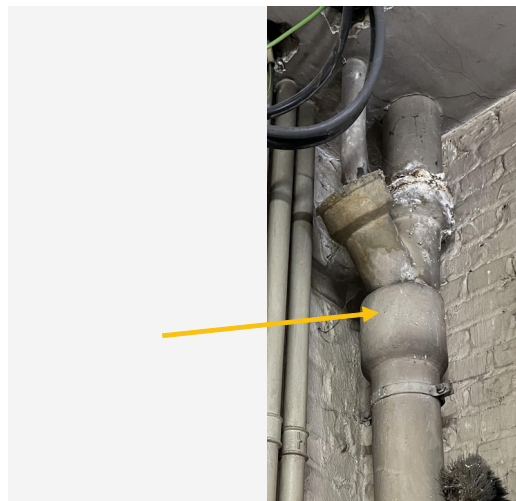
# Fiche 1: !!! GEMEENSCHAPPELIJKE VERTICALE ASBESTCEMENTEN RIOLERINGSBUIJS +00

Het asbestmateriaal valt onder de mijlpaal van 2040.

| Eindbeoordeling materiaalisico | Laag materiaalisico en/of verlaagde kans op vezelvrijgave |

| Gebondenheid | Categorie 1: hechtgebonden in oorsprong |
| Asbestsoort (vezeltype) | Crocidoliet aanwezig |
| Asbestconcentratie | Laag (< 50%) |
| Afschermingsgraad van het gehele materiaal | Niet stootvaste afscherming |
| Toestand van het materiaal | Matig beschadigd, matig verweerd |

- Zorg voor een veilig beheer. Vermijd het beschadigen van het asbestmateriaal. Controleer de toestand jaarlijks op wijzigingen.
- Voer bijkomende staalname(s) uit.

- Eenvoudige handelingen: mag via doe-het-zelf of door werknemer(s) met opleidingsattest eenvoudige handelingen  
Het betreft een toepassing van hechtgebonden asbest, zodat dit zelf of door een erkend asbestverwijderaar 'eenvoudige handelingen' dient ontmanteld te worden gelet op het uitermate beperkt gevaar voor contaminatie.

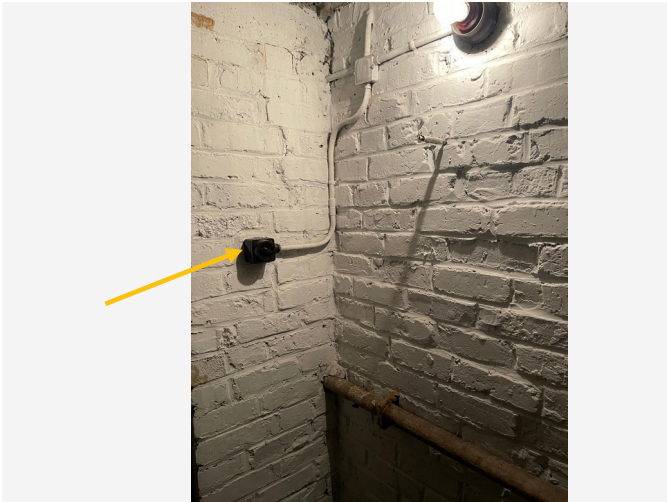
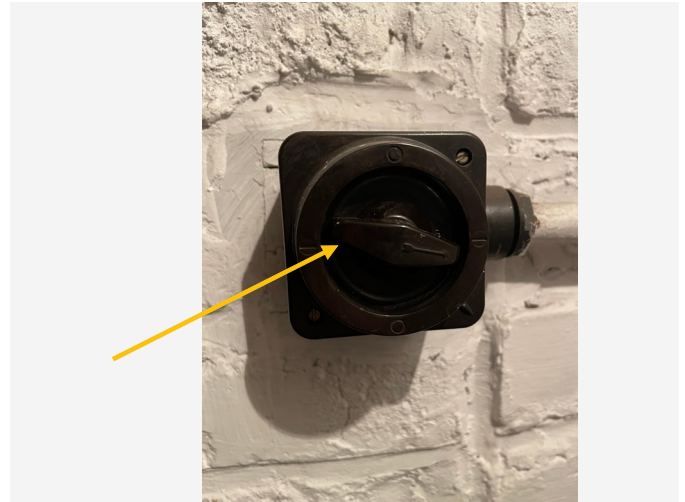
Het asbestmateriaal valt onder de mijlpaal van 2040.

| Eindbeoordeling materiaalsrisico | Zeer laag materiaalsrisico en/of zeer lage kans op vezelvrijgave |

| Gebondenheid | Categorie 1: hechtgebonden in oorsprong |
| Asbestsoort (vezeltype) | Crocidoliet aanwezig |
| Asbestconcentratie | Laag (< 50%) |
| Afschermingsgraad van het gehele materiaal | Stootvaste afscherming of omkasting |
| Toestand van het materiaal | Licht beschadigd, licht verweerd. Intact calciumsilicaatmateriaal of categorie III 'gebondenheid' |

| Beschrijving | BAKELIET ZEKERINGKASTEN / LICHTSCHAKELAARS +00 / -01 |

- Zorg voor een veilig beheer. Vermijd het beschadigen van het asbestmateriaal. Controleer de toestand jaarlijks op wijzigingen.
- Voer bijkomende staalname(s) uit.

- Eenvoudige handelingen: mag via doe-het-zelf of door werknemer(s) met opleidingsattest eenvoudige handelingen  
Het betreft een toepassing van hechtgebonden asbest, zodat dit zelf of door een erkend asbestverwijderaar 'eenvoudige handelingen' dient ontmanteld te worden gelet op het uitermate beperkt gevaar voor contaminatie.

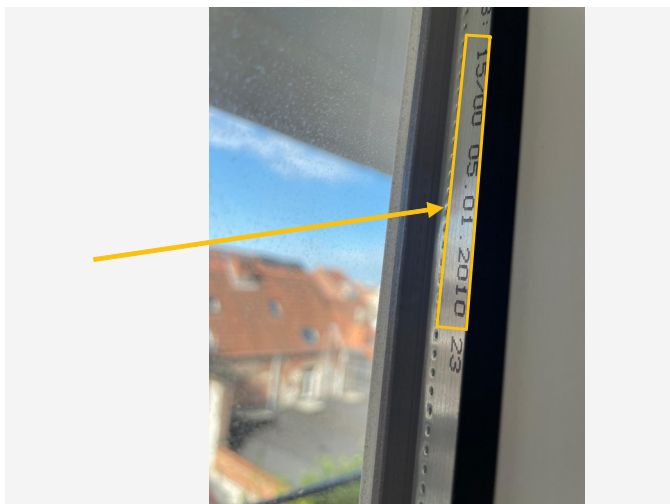
**Bouwjaar:** 2010

*Constructies gebouwd vanaf 2001 moeten niet onderzocht worden*

| Opmerking | Cfr. inscriptie in glasrand |

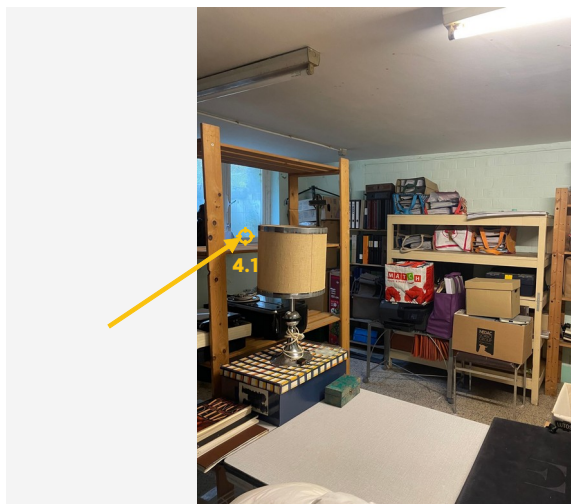
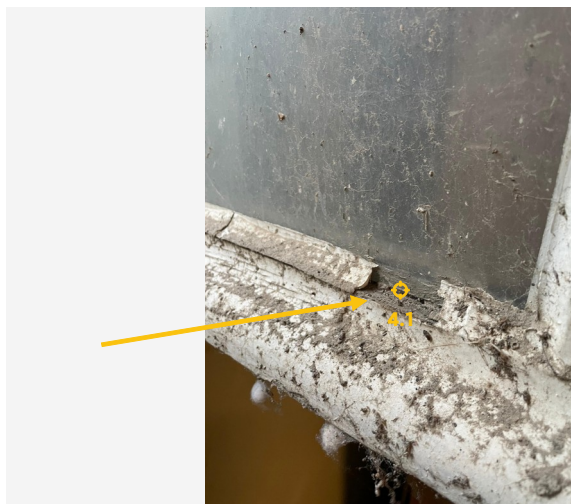
Geen asbest

| # | Type | Referentie | Resultaat |
|---|---|---|---|
| 4.1 | Puntmonster | 6020067533 | Geen asbest |

| Beschrijving | MASTIEK RAAMWERK KELDER 11 -01 |

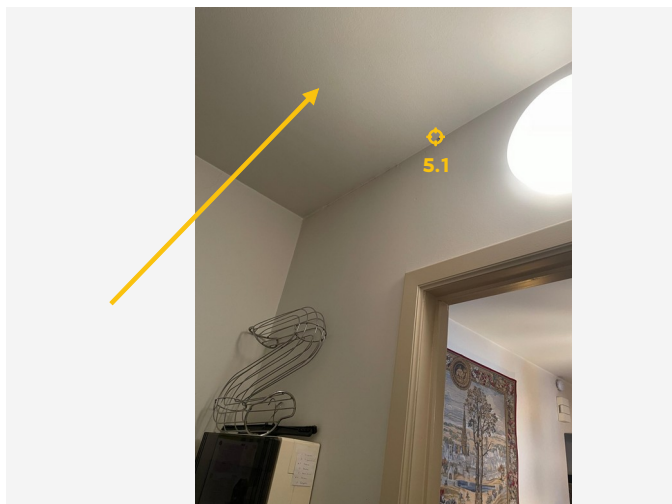
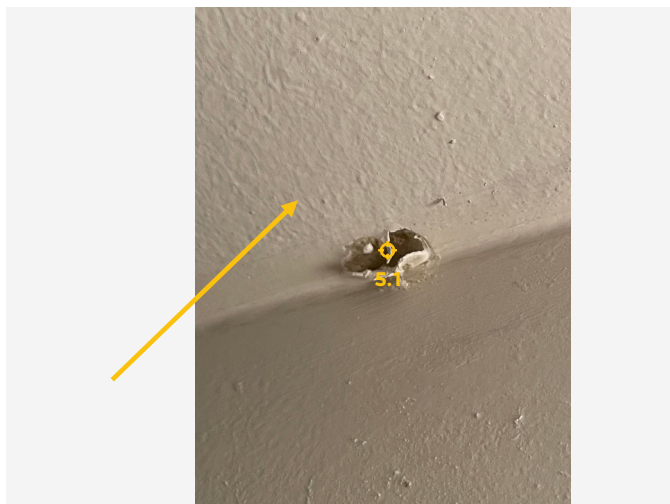
Geen asbest

| # | Type | Referentie | Resultaat |
|---|---|---|---|
| 5.1 | Mengmonster | 6020067534 | Geen asbest |

| Beschrijving | PLEISTERWERK PLAFONDS +03 / -01 |

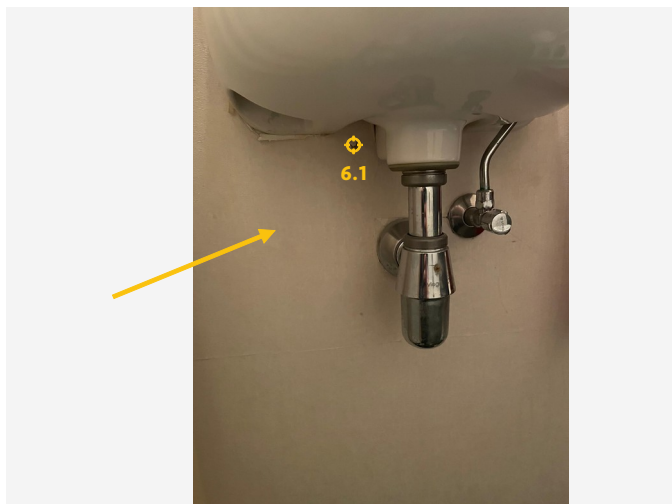
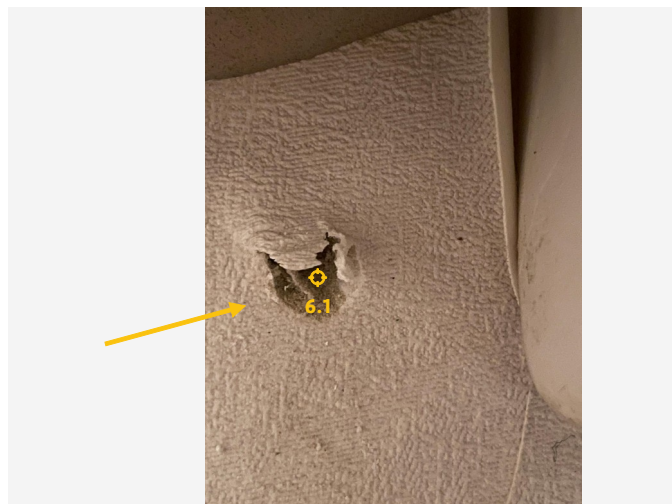
Geen asbest

| # | Type | Referentie | Resultaat |
|---|---|---|---|
| 6.1 | Mengmonster | 6020067535 | Geen asbest |

| Beschrijving | PLEISTERWERK BINNENWANDEN +03 / -01 |
