# Asbestinventarisatetest

Klaverstraat 27, 2800 Mechelen

Attestnummer : 20260902-000343.000

Uitgegeven op : 02.09.2026

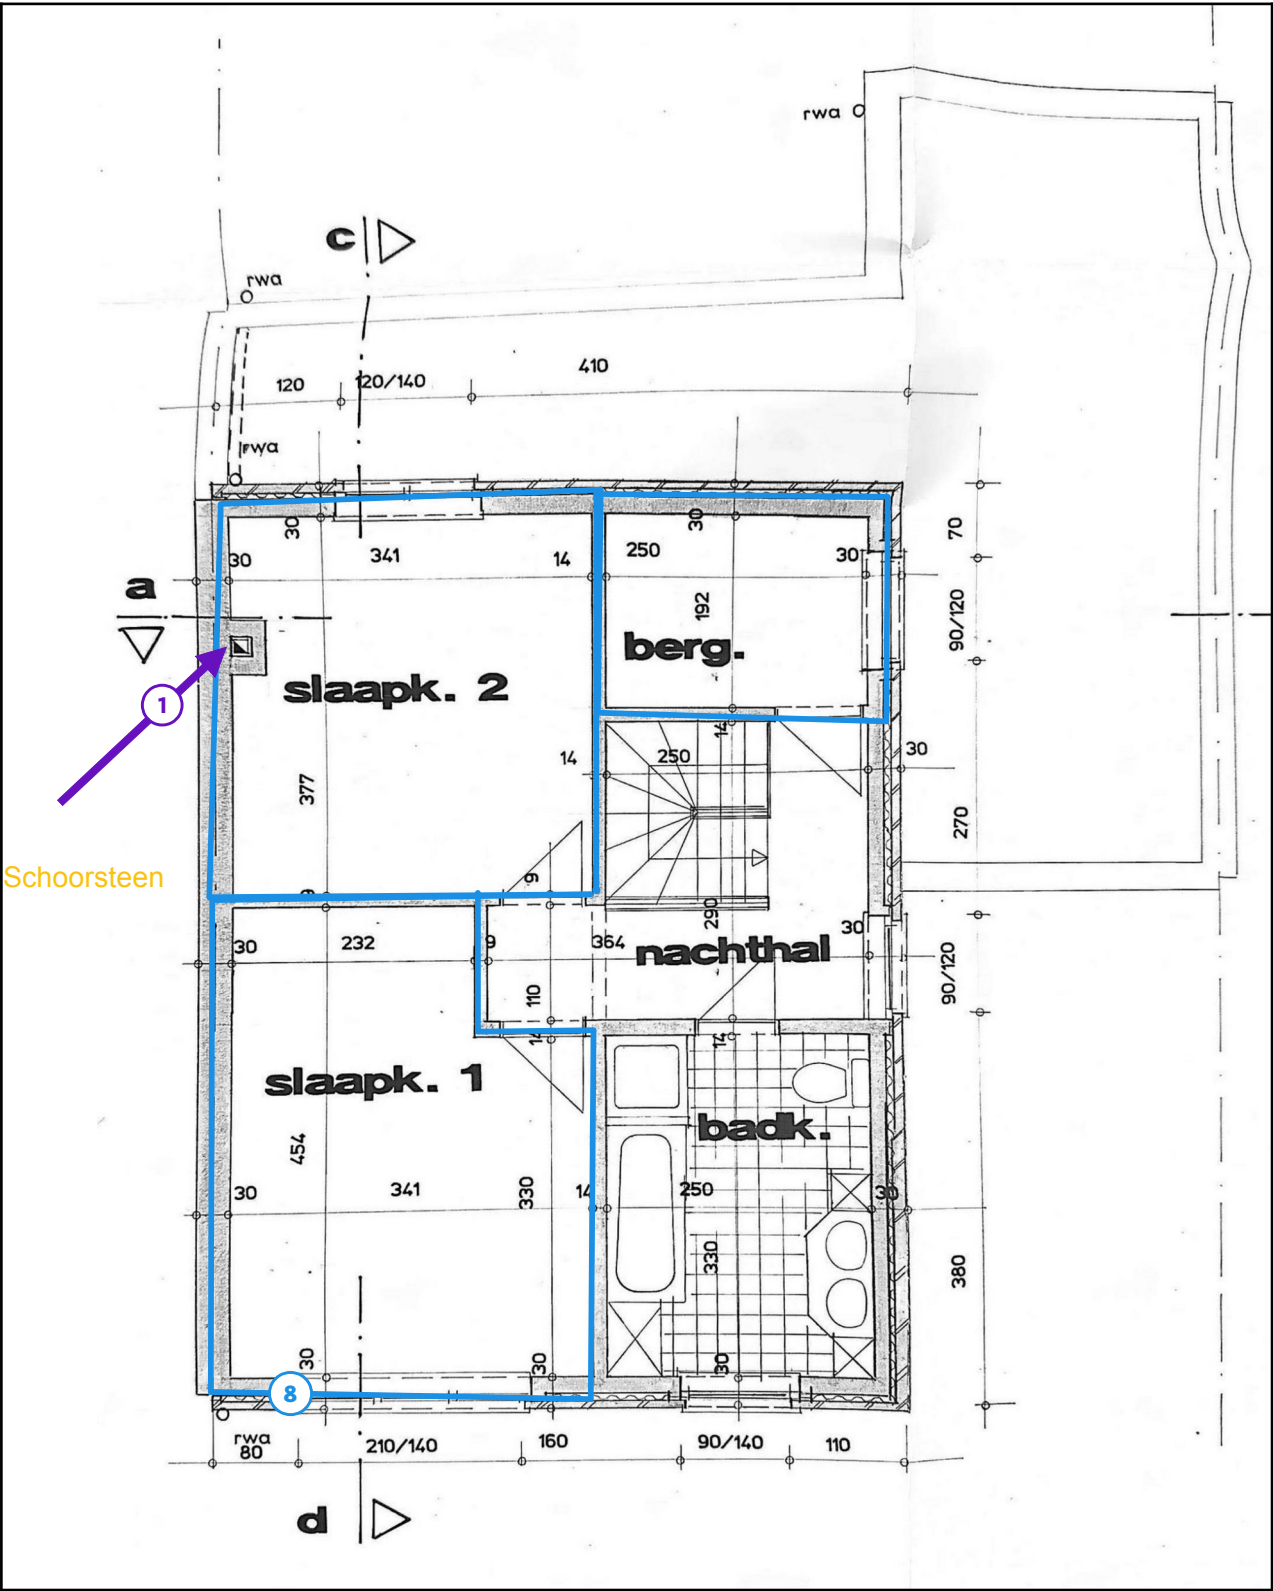
# Plan 1.7: \_1e muurpleister - schoorsteen

| 1. - Schoorsteen rookgaskanaal | Beperking | - |
| 8. - Muurpleister | Geen asbest | - |

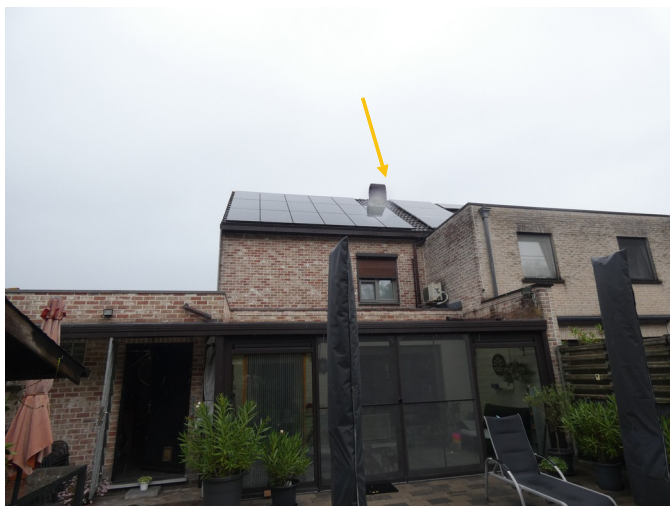
Situeringsfoto

### Tijdelijke beperking

**Reden:** Het te onderzoeken materiaal situeert zich hoger dan 3,50 m te rekenen vanaf een veilige ondergrond

**Uitleg van de asbestdeskundige:** Omwille van de hoogte van de schouw (schoorsteen) op het dak en de volledige afwerking van de schouw in de woning is deze schouw niet te onderzoeken zonder destructief onderzoek of gespecialiseerd materiaal nl. hoogtewerker en inspectiecamera. Dit gespecialiseerde materiaal was niet ter plaatse tijdens het inspectiebezoek. Indien men dit wil laten onderzoeken, dient er een nieuwe afspraak gemaakt te worden en moet er een hoogtewerker voorzien worden, evenals iemand die bevoegd is om deze te bedienen en eventueel een techniek die de al dan niet aanwezige schouwhoed kan afnemen en weer terugplaatsen. Het rookgaskanaal kon niet beoordeeld worden. Aan de binnenzijde is de kachel aangesloten. Het is niet zichtbaar of er een asbestverdacht rookgaskanaal aanwezig is binnen in de schoorsteen. Conform ons inspectieprotocol mogen wij een beperking invoeren voor hoogtes hoger dan 3,5 m.

Aan de buitenzijde bestaat de schoorsteen uit een gemetselde constructie met een betonnen dekplaat. (niet asbest-verdacht)

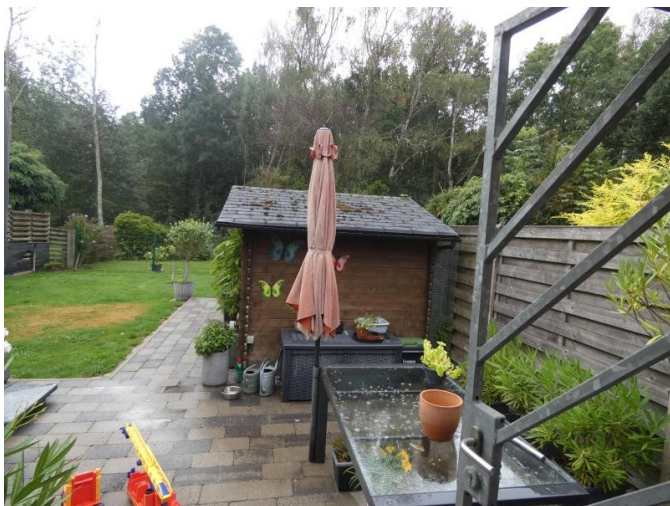
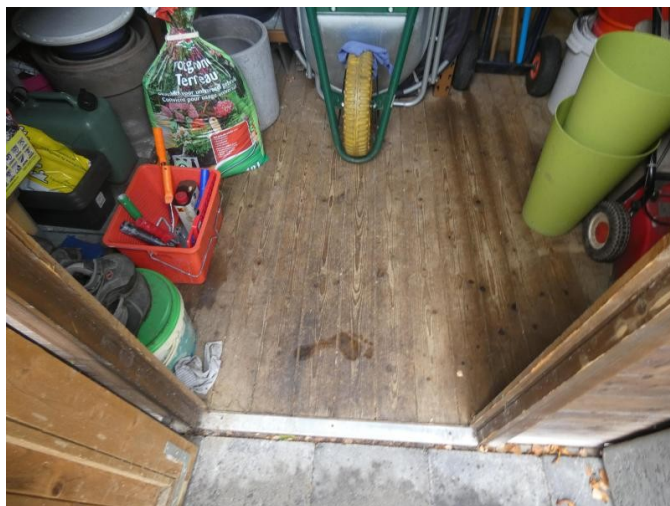
Het tuinhuis is een volledig houten constructie en is niet asbest-verdacht.

Een aparte bronfiche is opgemaakt voor de shingles van het dak.

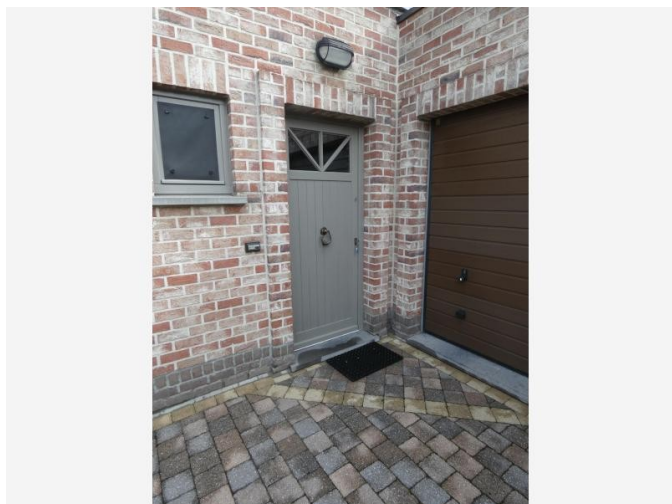
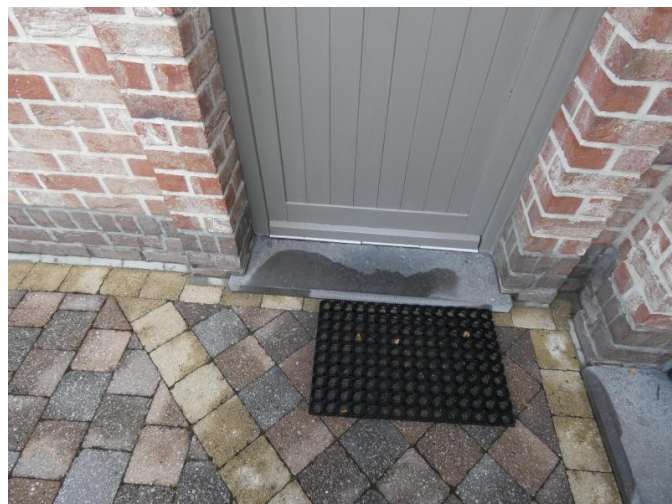
De dorpels en vensterbanken buiten zijn uit blauwe hardsteen. Binnen zijn ze uit travertin.

Deze materialen zijn niet asbest-verdacht.

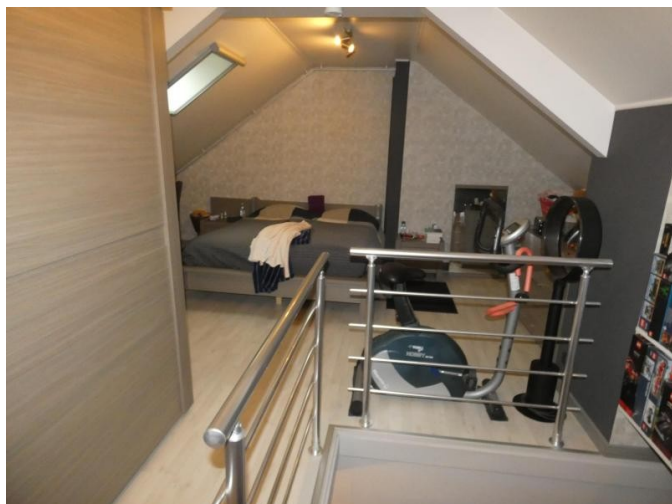
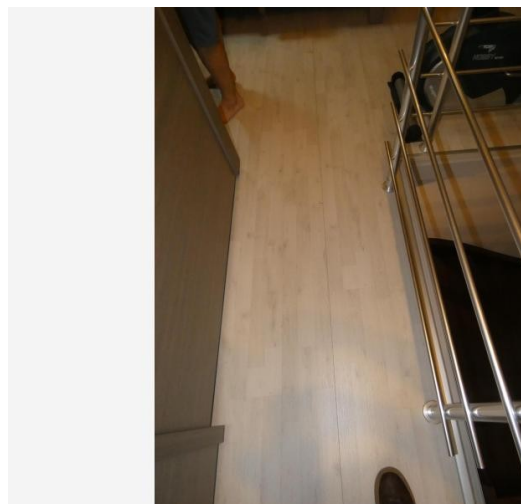
Op het gelijkvloers en op de eerste verdieping zijn alle vloeren betegeld. Op de zolder is de kamer afgewerkt met laminaat. Deze materialen zijn niet asbest-verdacht.

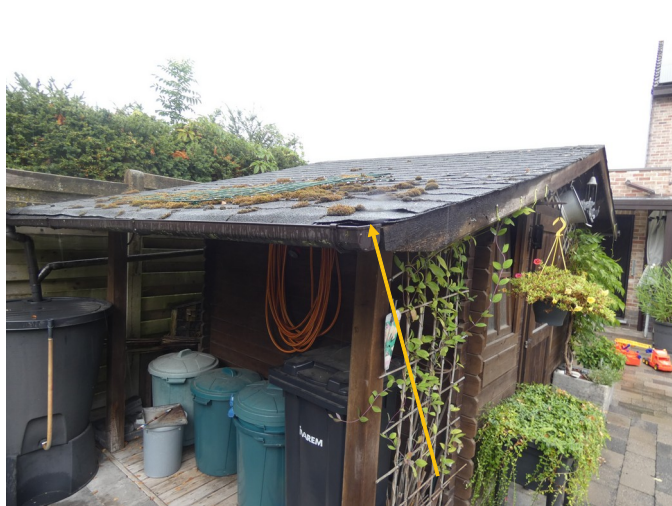
## Fiche 5: Shingles tuinhuis

### Conclusie

Geen asbest

| # | Type | Referentie | Resultaat |
|---|---|---|---|
| 5.1 | Puntmonster | MM03 | Geen asbest |

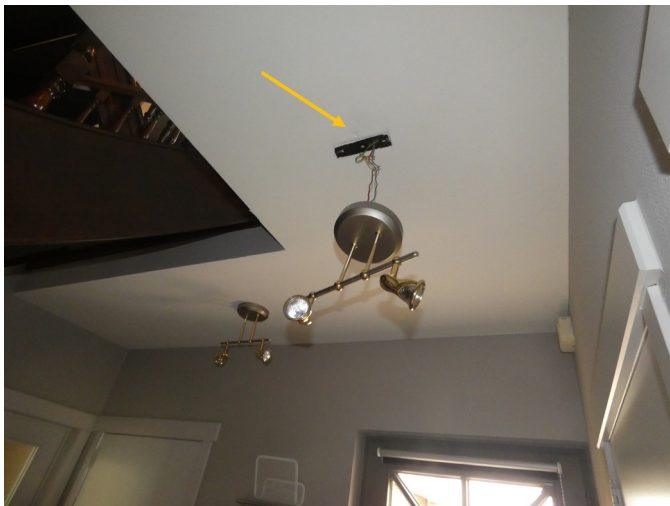
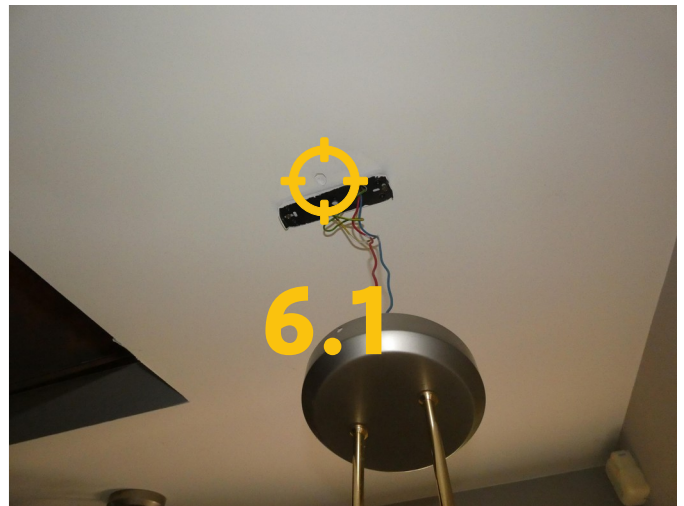
## Fiche 6: - Pleisterwerk plafonds

### Conclusie

Geen asbest

| # | Type | Referentie | Resultaat |
|---|---|---|---|
| 6.1 | Mengmonster | MM02 | Geen asbest |

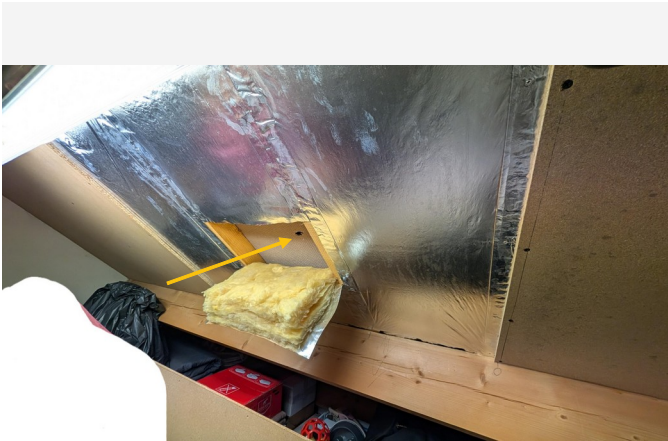
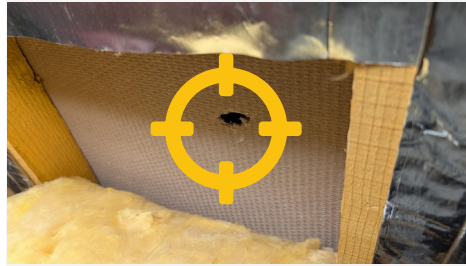
## Fiche 7: - Onderdak type menuiserie

### Conclusie

Geen asbest

| # | Type | Referentie | Resultaat |
|---|---|---|---|
| 7.1 | Puntmonster | MM04 | Geen asbest |

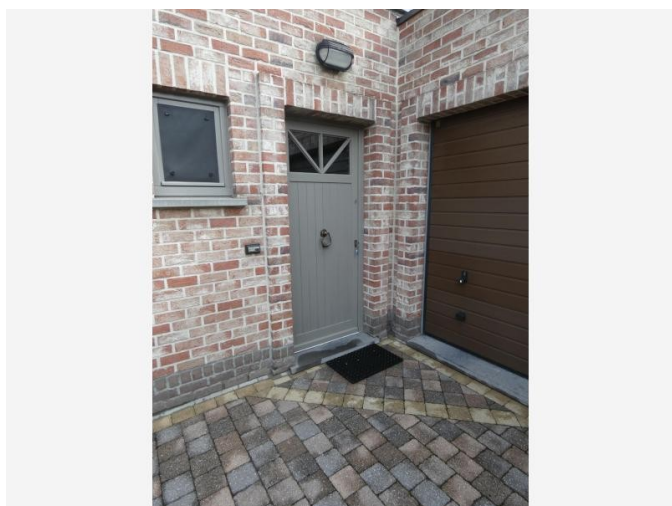
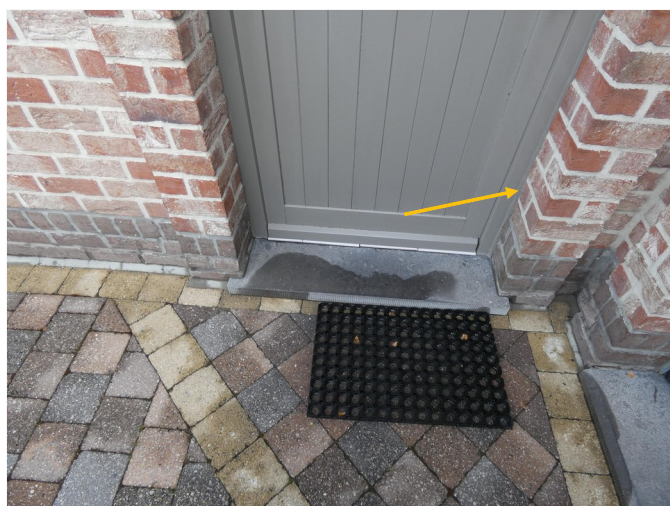
### Fiche 9: - Afdichtingsmateriaal (mastiek, kit, ) aan schrijnwerk (niet verdacht

| Beschrijving | Notitie | Terug te vinden op plannen |
|---|---|---|
| Fiche 9: - Afdichtingsmateriaal (mastiek, kit, ) aan schrijnwerk (niet verdacht | De afdichtingsmaterialen aan het schrijnwerk zijn van een soepele, zachte soort (siliconen, butyleenrubber, ...) en zijn niet asbest-verdacht. | Plan 1.1: Raamafdichtingen - dorpels etc... - cv-ketel<br>Plan 1.5: 1e raamafdichtingen - dorpels etc... |

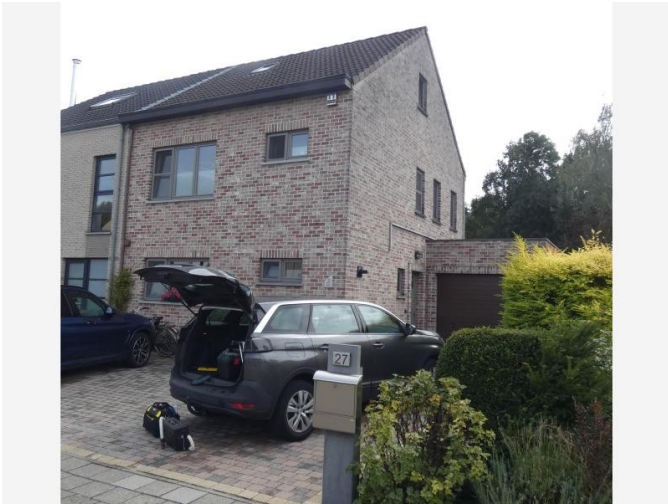
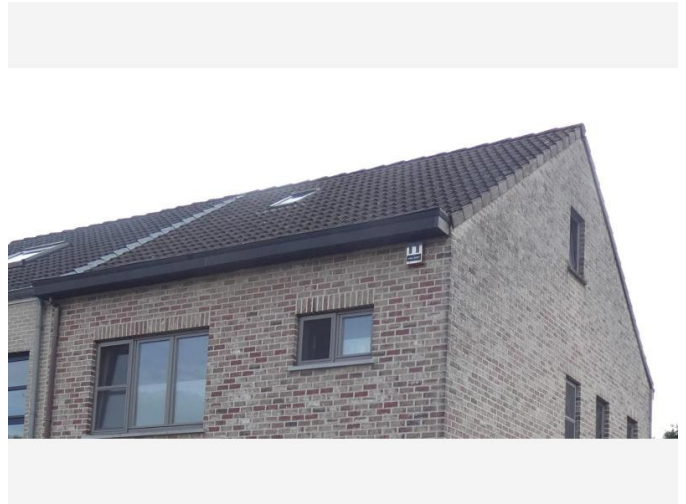
## Fiche 10: - Dakbedekking schuin dak

| Beschrijving | Notitie | Terug te vinden op plannen |
|---|---|---|
| Fiche 10: - Dakbedekking schuin dak | Het schuine dak bestaat uit gebakken dakpannen aan de buitenkant.<br><br>Deze dakbedekking is niet asbestverdacht. | Plan 1.6: Dakpannen |

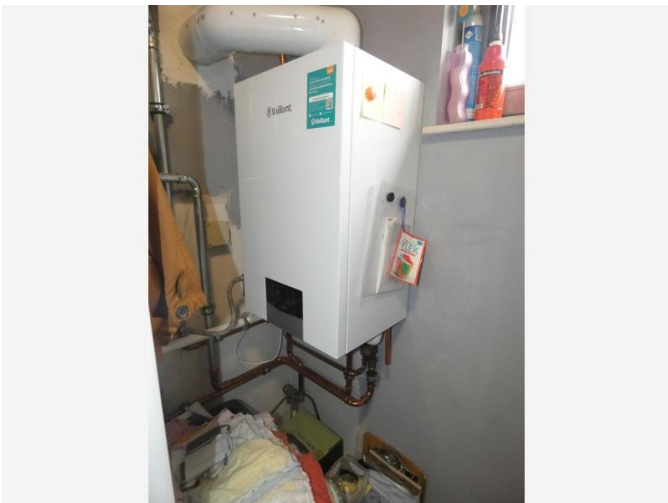
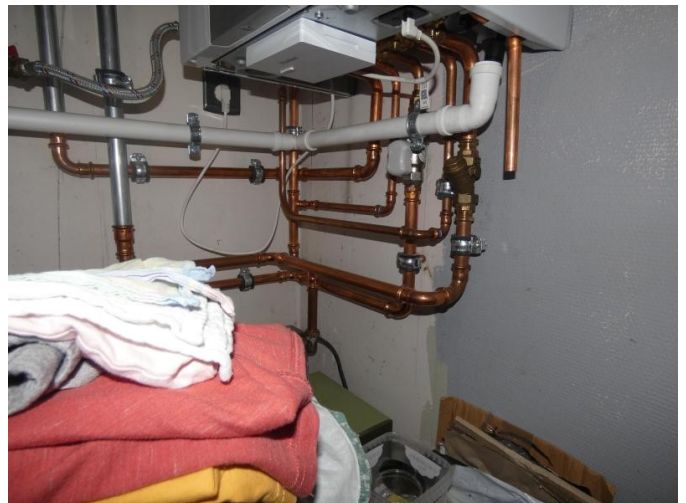
## Fiche 11: - Materialen aan de stookketel (dichtingen, isolerend materiaal, )

| Beschrijving | Notitie | Terug te vinden op plannen |
|---|---|---|
| Fiche 11: - Materialen aan de stookketel (dichtingen, isolerend materiaal, ) | De aanwezige stookketel, inclusief alle aansluitingen, zijn zeer recent vernieuwd (zie bewijsdocumenten). In deze installatie zijn geen asbest-verdachte materialen aanwezig | Plan 1.1: Raamafdichtingen - dorpels etc... - cv-ketel |
