# Asbestinventarisatetest

Haaltertstraat 17, 9320 Aalst

Attestnummer : 20260814-000091.000

Uitgegeven op : 14.08.2026

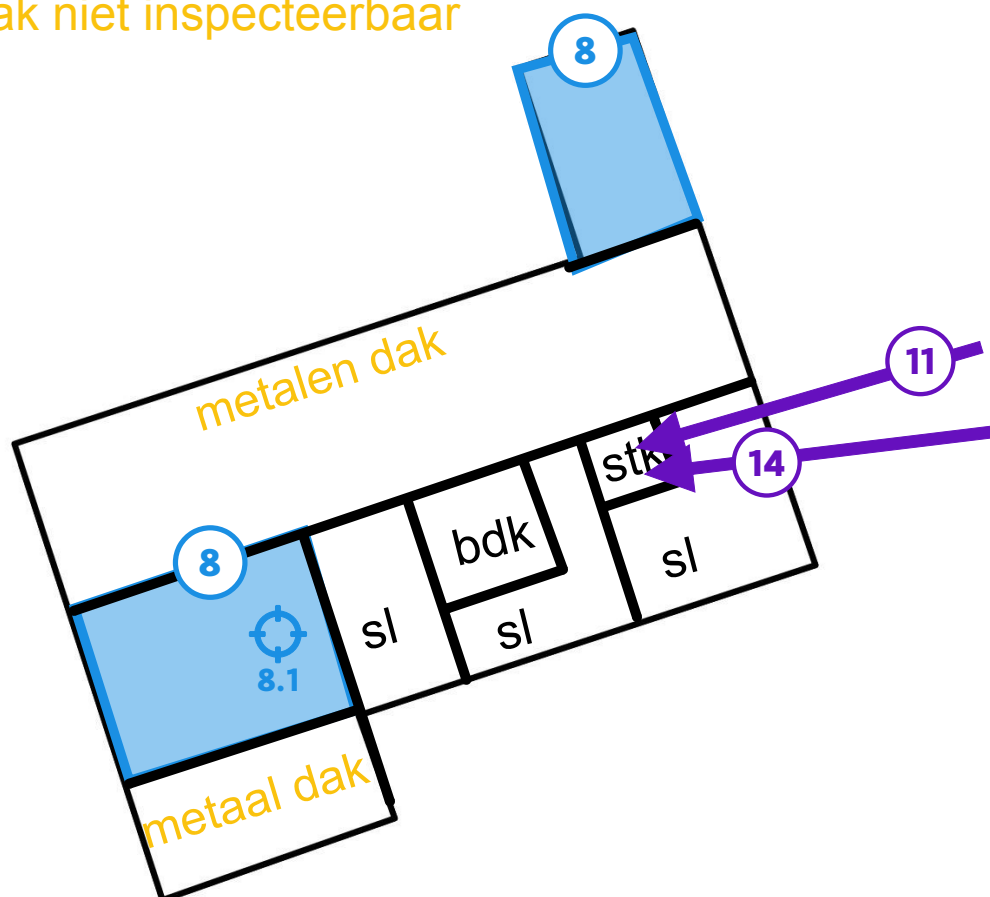
## Plan 1.2: Hoofdgebouw plan 1e

onderdak niet inspecteerbaar

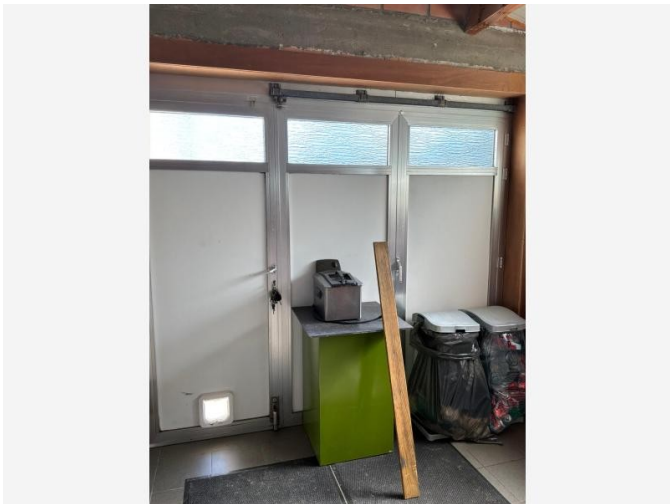
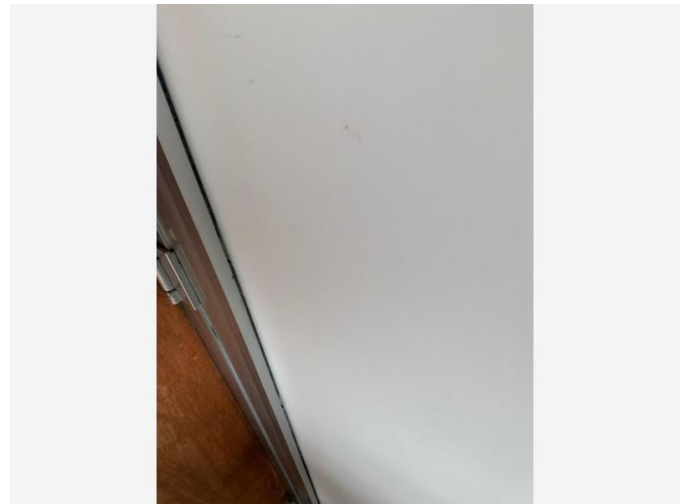
Het asbestmateriaal valt onder de mijlpaal van 2040.

| Eindbeoordeling materiaalrisico | Verhoogd materiaalrisico en/of verhoogde kans op vezelvrijgave |

| Asbestsoort (vezeltype) | Crocidoliet aanwezig |
| Toestand van het materiaal | Licht beschadigd, licht verweerd. Intacte calciumsilicaatplaat of materiaal met categorie 3-gebondenheid |

| Beschrijving | inlegpaneel type glasal |
| Asbestmateriaal | Plaat, paneel, tablet - Geëmailleerd, type Glasal |

Verwijderen

- Zorg voor een veilig beheer. Vermijd het beschadigen van het asbestmateriaal. Controleer de toestand jaarlijks op wijzigingen.
- Hemelwater dat afspoelt van asbestcement daken of gevels kan asbestdeeltjes bevatten. Gebruik het enkel voor gesloten circuits (bv. spoelen toiletten). Reinig na het vervangen van het dak of de gevel de dakgoten en regenwaterput of -ton om asbesthoudend sediment of slib te verwijderen
- Voer bijkomende staalname(s) uit.

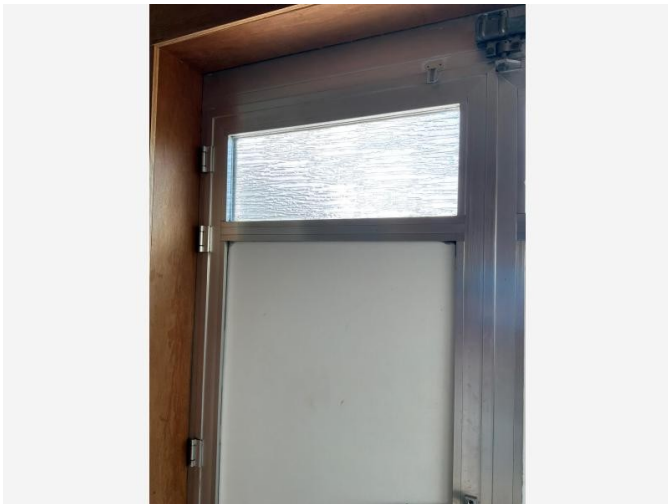
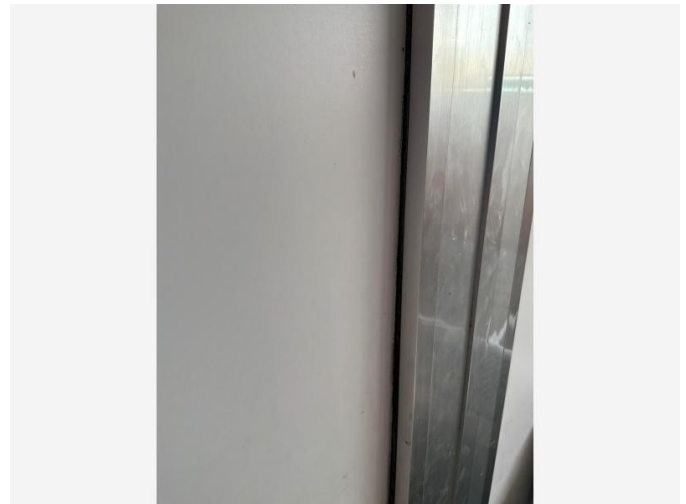
Het asbestmateriaal valt onder de mijlpaal van 2040.

| Eindbeoordeling materiaalrisico | Laag materiaalrisico en/of verlaagde kans op vezelvrijgave |

| Asbestsoort (vezeltype) | Alleen chrysotiel aanwezig |

| # | Type | Referentie | Resultaat |
|---|---|---|---|
| 2.1 | Puntmonster | Mm5 | Chrysotiel |

| Beschrijving | mastiek schrijnwerk: verdachte kit |

Zorgvuldig beheren

- Zorg voor een veilig beheer. Vermijd het beschadigen van het asbestmateriaal. Controleer de toestand jaarlijks op wijzigingen.
- Voer bijkomende staalname(s) uit.

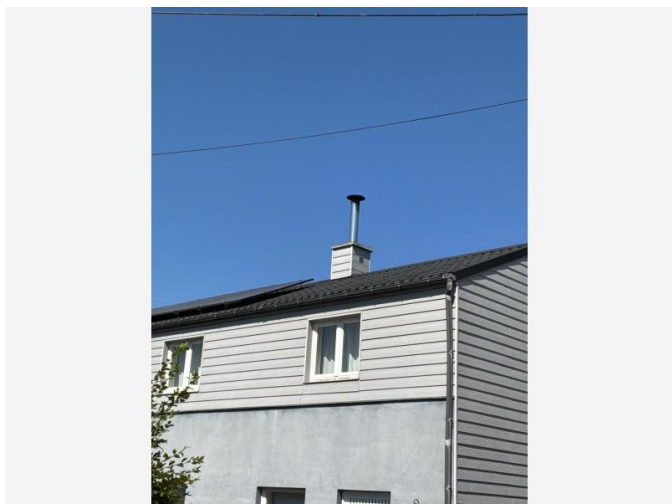
Situeringsfoto

**Reden:** Het te onderzoeken materiaal situeert zich hoger dan 3,50 m te rekenen vanaf een veilige ondergrond

**Uitleg van de asbestdeskundige:** De binnenkant van de schouw is niet inspecteerbaar, aan de buitenkant van de schouw werd zichtbaar geen asbest aangetroffen. Bij werken in of aan de schouw extra aandacht besteden, hier kan zich mogelijks nog asbest schuilhouden. De inspecteur kon dit tijdens zijn bezoek niet vaststellen, daar deze handelingen onder een destructieve handeling zou vallen.

| (Asbest)materiaal | Rookgaskanaal |
| Karakterisatie | Asbest (verdacht) |

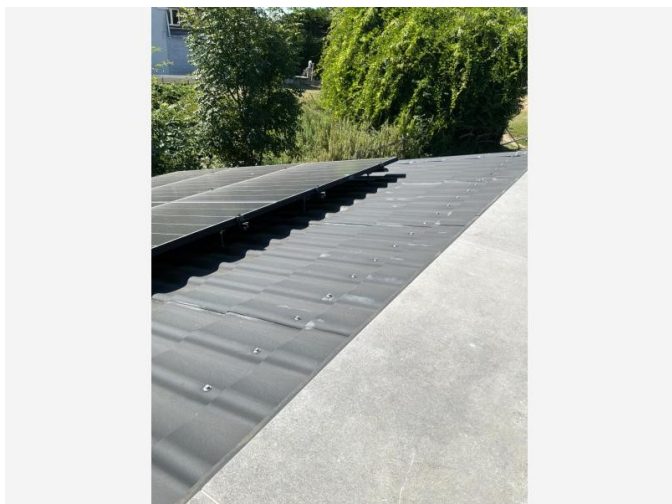
Situeringsfoto

**Reden:** Er is geen volledige risicobeoordeling mogelijk

**Uitleg van de asbestdeskundige:** . Het onderdak is van binnenuit niet te inspecteren. Hou rekening mee dat er zich mogelijk toch asbesthoudende materialen bevinden in het onderdak die de inspecteur niet kon vaststellen tijdens de inspectie. Extra controle aangeraden indien het onderdak verder geïnspecteerd kan worden. Hou rekening met metalen overzetten daken dat een oude dakbedekking nog aanwezig kan zijn.

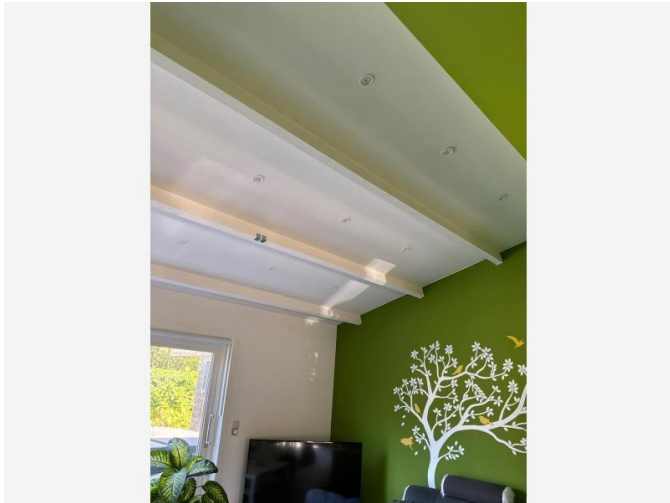
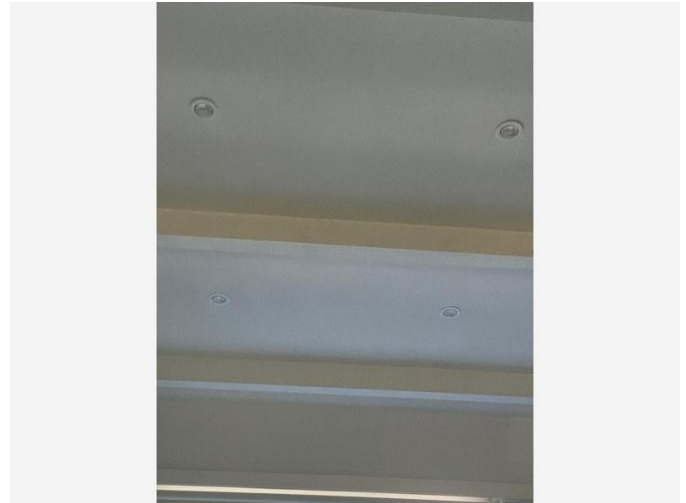
Dit type plafond is niet asbest verdacht. Er kan echter geen uitspraak gedaan worden over de achterligende delen. Hier kunnen zich mogelijk nog verdacht materialen bevinden.

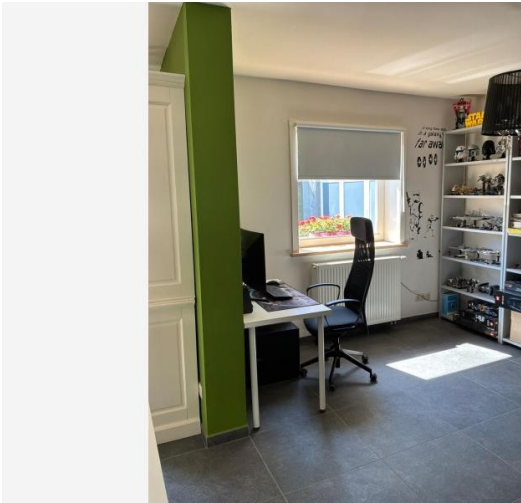
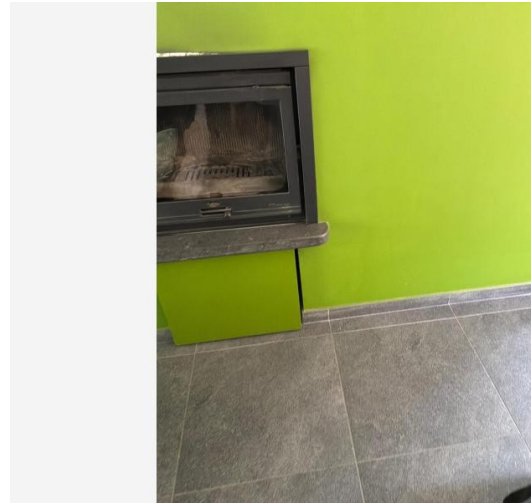
## Fiche 6: 1. pleisterwerk wanden

Geen asbest

| # | Type | Referentie | Resultaat |
|---|---|---|---|
| 6.1 | Mengmonster | mm01 | Geen asbest |

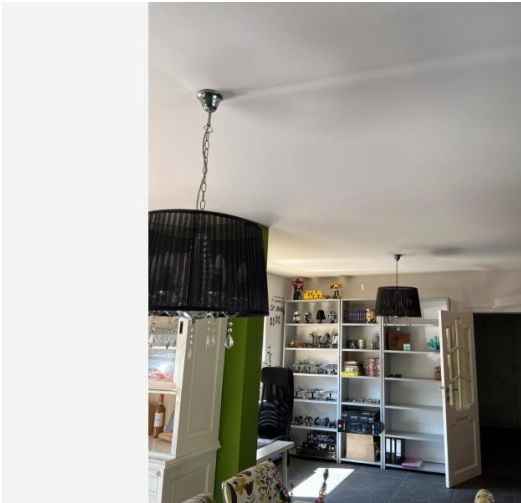
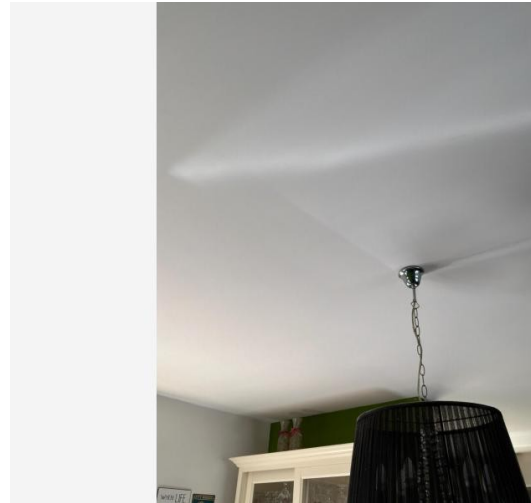
## Fiche 7: 2. pleisterwerk plafond

Geen asbest

| # | Type | Referentie | Resultaat |
|---|---|---|---|
| 7.1 | Mengmonster | mm02 | Geen asbest |

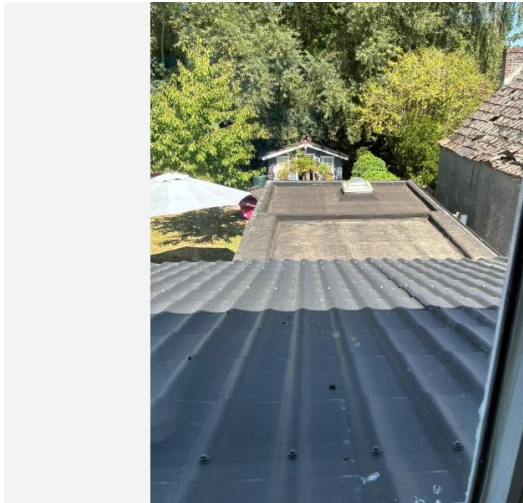
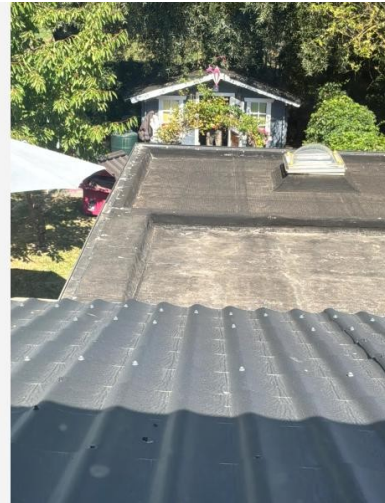
## Fiche 8: 9. roofing dak

Geen asbest

| # | Type | Referentie | Resultaat |
|---|---|---|---|
| 8.1 | Puntmonster | Mm4 | Geen asbest |

| Opmerking | GESchatte heoveelheid. Er kan enkel een uitspraak gedaan worden over de bovenste laag. Mogelijks bevinden er zich nog enkele lagen onder de toplaag. |

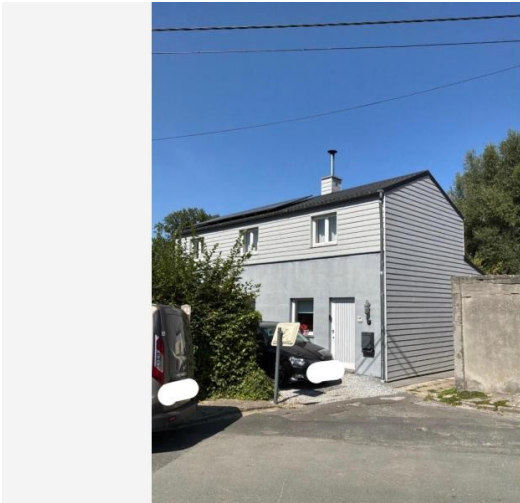
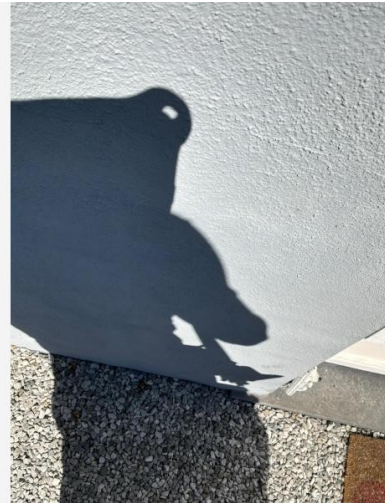
## Fiche 9: 93. crepi gevel

Geen asbest

| # | Type | Referentie | Resultaat |
|---|---|---|---|
| 9.1 | Mengmonster | Mm3 | Geen asbest |

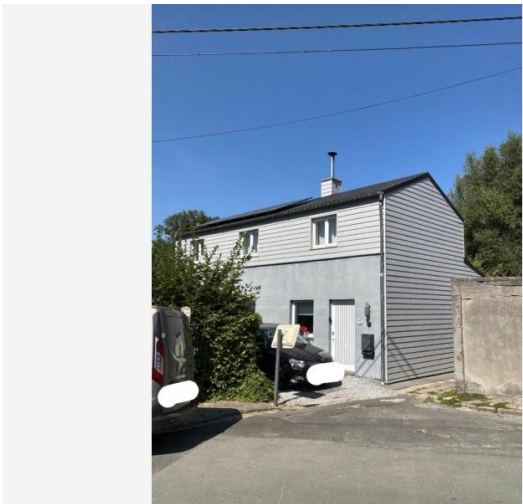
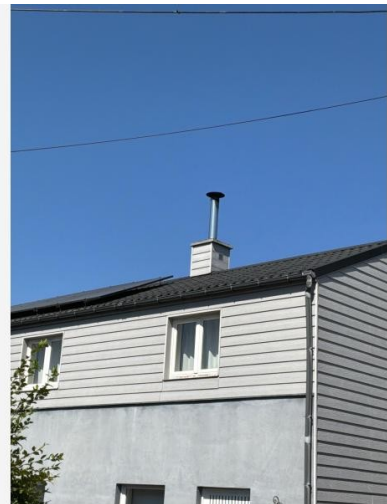
## Fiche 12: 3. Dak type: niet asbest verdacht

| Beschrijving | Notitie | Terug te vinden op plannen |
|---|---|---|
| Fiche 12: 3. Dak type: niet asbest verdacht | Dit dak type is niet asbest verdacht. | Plan 1.2: Hoofdgebouw plan 1e<br>Plan 1.3: Hoofdgebouw plan dak |

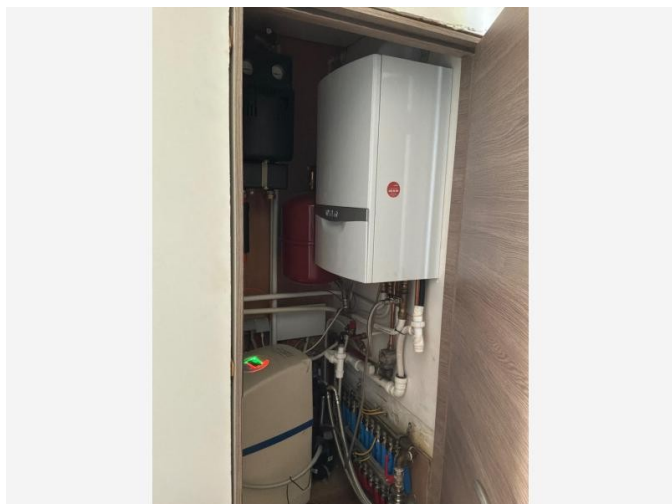
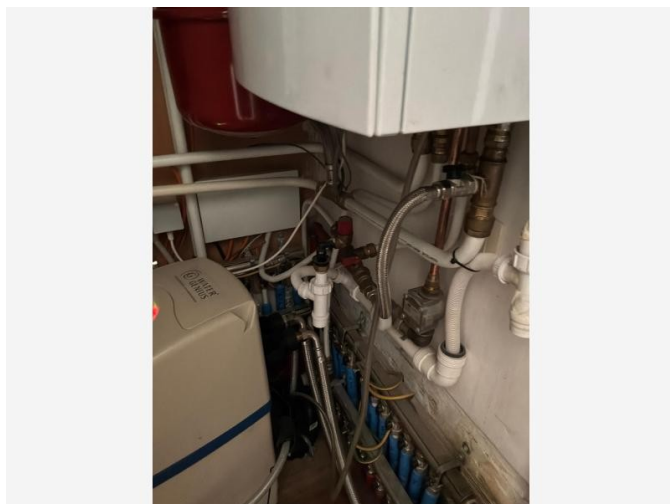
### Fiche 14: 8. buisisolatie verwarmingsbuizen: niet aanwezig

| Beschrijving | Notitie | Terug te vinden op plannen |
|---|---|---|
| Fiche 14: 8. buisisolatie verwarmingsbuizen: niet aanwezig | Deze toepassing is niet asbest verdacht. | Plan 1.2: Hoofdgebouw plan 1e |
