# Asbestinventarisatetest

Ninoofsesteenweg 406, 1700 Dilbeek  
Gemeenschappelijke delen

Attestnummer : 20260130-000275.000

Uitgegeven op : 30.01.2026

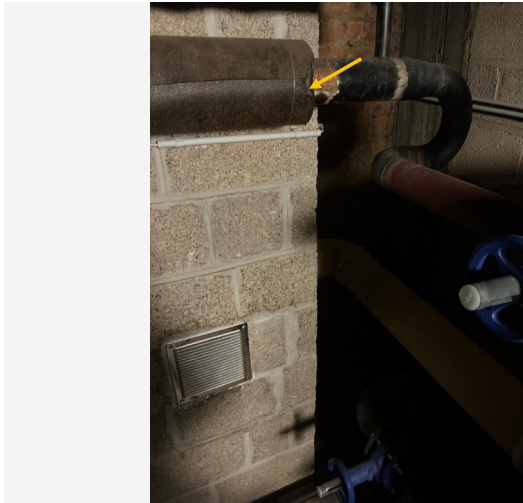
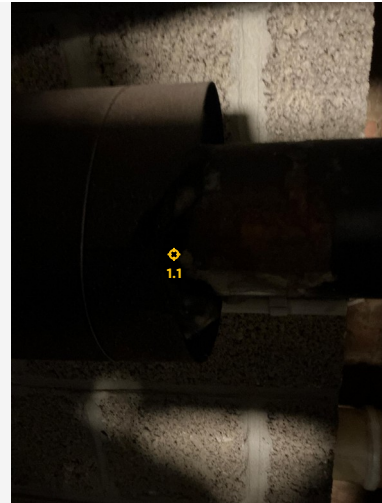
## Fiche 1: Leidingisolatie stooklokaal

Geen asbest

| # | Type | Referentie | Resultaat |
|---|---|---|---|
| 1.1 | Mengmonster | 003 | Geen asbest |

| Bindmiddel van materiaal | Bitumen (roofing, teer, asfalt) |
| Hoeveelheid (lengte - omtrek - dikte - aantal) | <ul style="list-style-type: none"><li>• 8,00 m - 68,00 cm - 0,30 cm - 1 stuk</li></ul> |

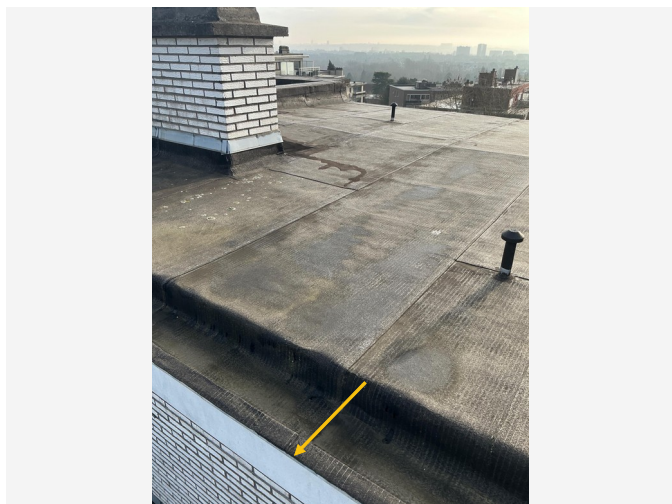
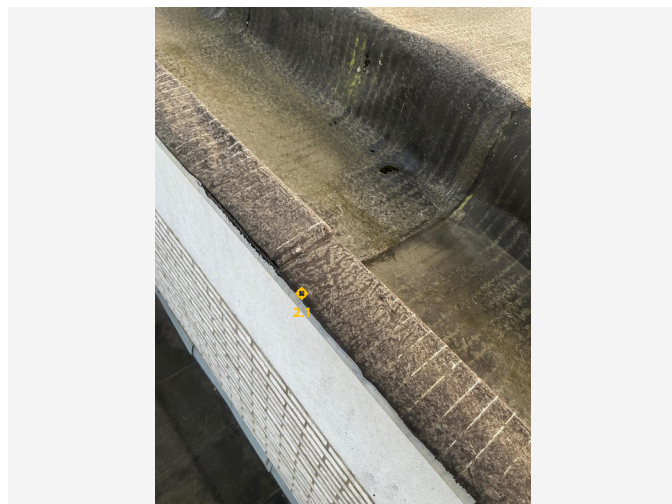
## Fiche 2: Roofing

Geen asbest

| # | Type | Referentie | Resultaat |
|---|---|---|---|
| 2.1 | Puntmonster | 002 | Geen asbest |

| Opmerking | Staalname tot op de eventuele onderliggende lagen is niet mogelijk zonder uitbreiding naar een destructief onderzoek. |

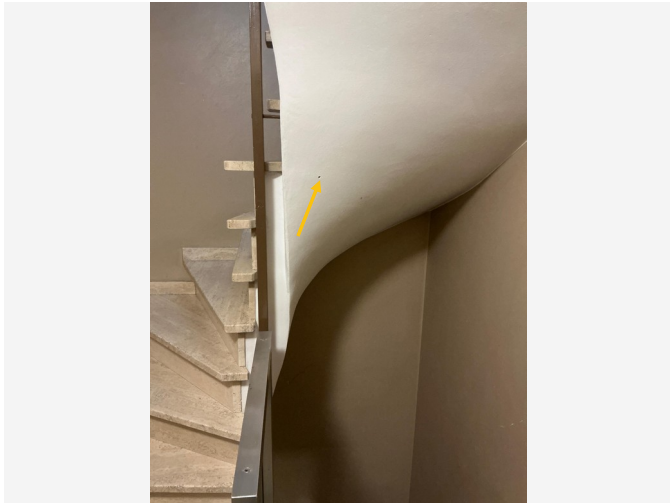
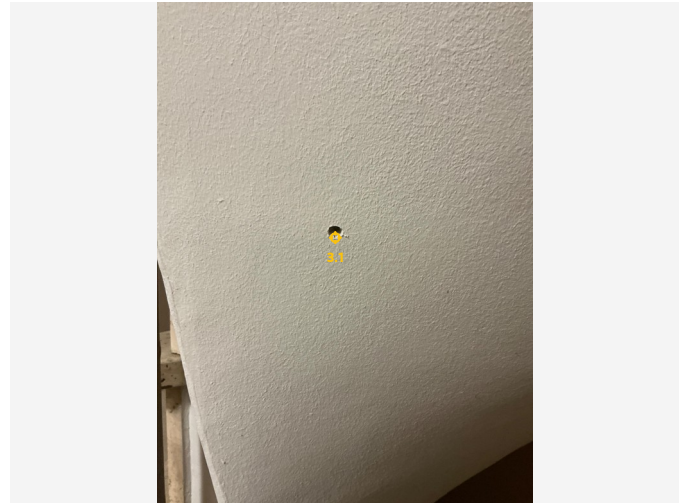
Geen asbest

| # | Type | Referentie | Resultaat |
|---|---|---|---|
| 3.1 | Mengmonster | 001 | Geen asbest |

| Beschrijving | Pleisterwerk traphal (gemene delen) |
| Gebondenheid op basis van bindmiddel | Niet-hechtgebonden |

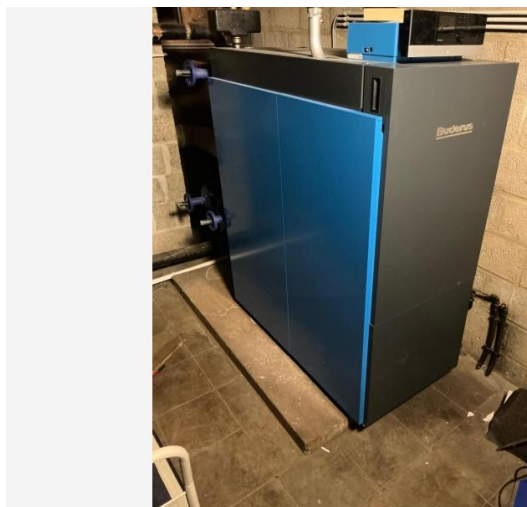
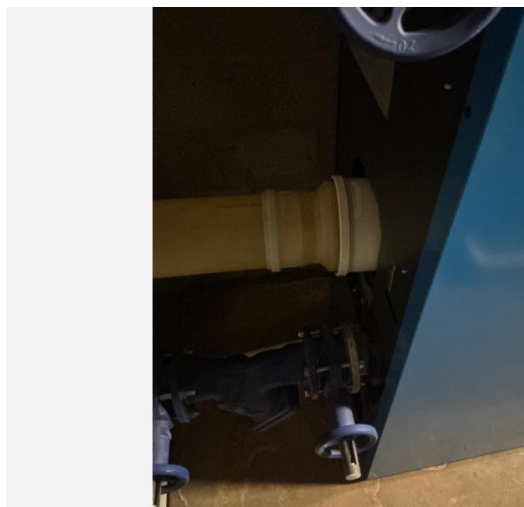
### Fiche 4: CV-ketel (niet verdacht)

| Beschrijving | Notitie | Terug te vinden op plannen |
|---|---|---|
| Fiche 4: CV-ketel (niet verdacht) | De CV-ketel (dichtingen en isolerend materiaal) is niet asbestverdacht. Deze beoordeling heeft uitsluitend betrekking op de zichtbare delen en niet op de materialen die zich intern in de ketel bevinden. | Plan 1.2: Gelijkvloers |

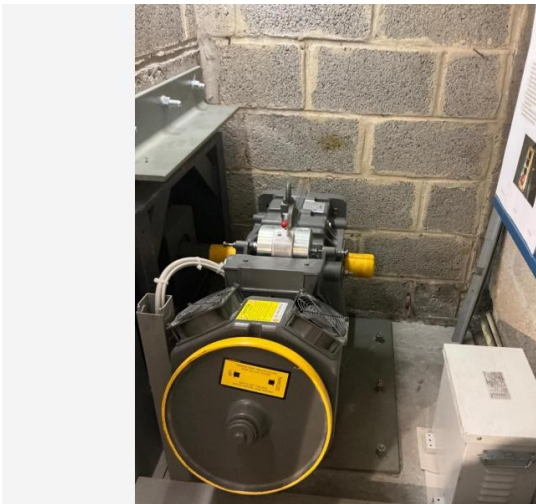
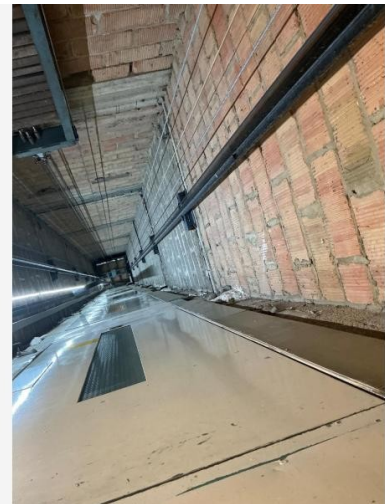
## Fiche 6: Liftinfrastructuur

| Beschrijving | Notitie | Terug te vinden op plannen |
|---|---|---|
| Fiche 6: Liftinfrastructuur | De liftmotor beschikt niet over asbestverdachte remschoenen. De liftschaft en de machinekamer werden eveneens gecontroleerd; er werden geen asbestverdachte materialen vastgesteld. | Plan 1.1: Kelder<br>Plan 1.2: Gelijkvloers<br>Plan 1.3: Verdieping +1<br>Plan 1.4: Verdieping +2<br>Plan 1.5: Verdieping +3<br>Plan 1.6: Verdieping +4<br>Plan 1.7: Verdieping +5<br>Plan 1.8: Verdieping +6 |

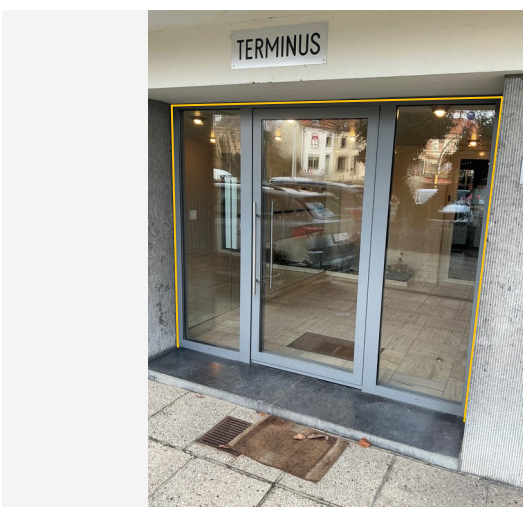
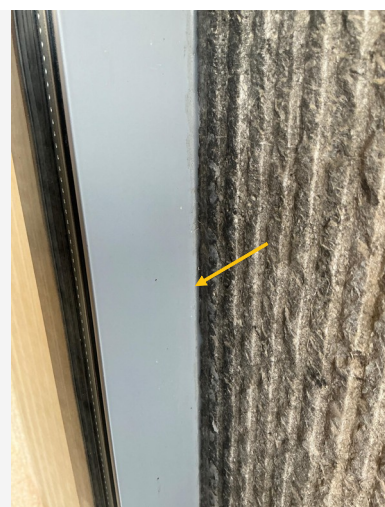
## Fiche 7: Mastiek voordeur

| Beschrijving | Notitie | Terug te vinden op plannen |
|---|---|---|
| Fiche 7: Mastiek voordeur | Er is geen asbestverdachte mastiek aanwezig. | Plan 1.2: Gelijkvloers |
