# Asbestinventarisatetest

Frits Van den Berghelaan 158, 2630 Aartselaar

Attestnummer : 20260723-000036.000

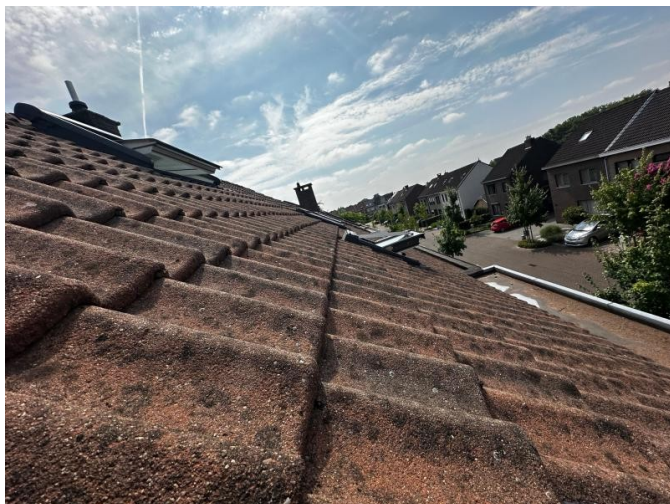
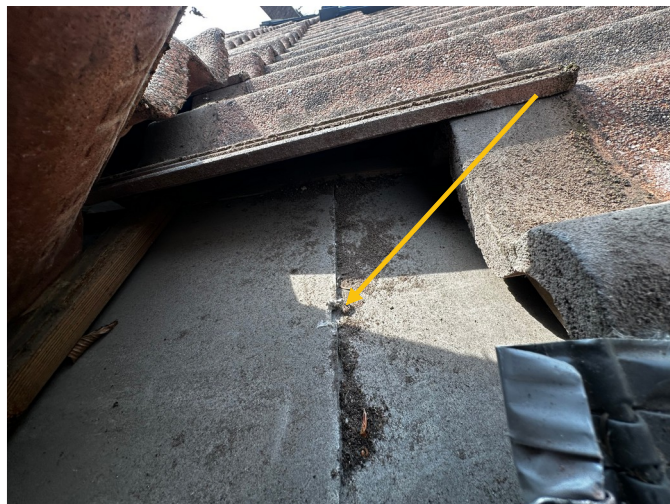
Het asbestmateriaal valt onder de mijlpaal van 2040.

| Eindbeoordeling materiaalrisico | Zeer laag materiaalrisico en/of zeer lage kans op vezelvrijgave |

| Gebondenheid | Categorie 1: hechtgebonden in oorsprong |
| Asbestsoort (vezeltype) | Alleen chrysotiel aanwezig |
| Asbestconcentratie | Laag (< 50%) |
| Afschermingsgraad van het gehele materiaal | Niet-stootvaste afscherming |
| Toestand van het materiaal | Licht beschadigd, licht verweerd. Intacte calciumsilicaatplaat of materiaal met categorie 3-gebondenheid |

| # | Type | Referentie | Resultaat |
|---|---|---|---|
| 1.1 | Puntmonster | PM01 - Onderdak | Chrysotiel |

| Beschrijving | Onderdak type Menuiserite |
| Asbestmateriaal | Plaat, paneel, tablet - Type Menuiserite |
| Hoeveelheid (oppervlakte - dikte - aantal) | <ul style="list-style-type: none"><li>• 65,00 m<sup>2</sup> - 1,00 cm - 1 stuk</li></ul> |

- Zorg voor een veilig beheer. Vermijd het beschadigen van het asbestmateriaal. Controleer de toestand jaarlijks op wijzigingen.

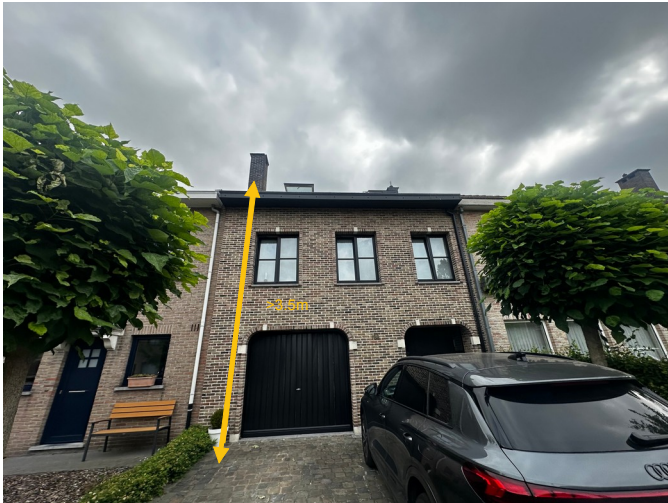
**Reden:** Het te onderzoeken materiaal situeert zich hoger dan 3,50 m te rekenen vanaf een veilige ondergrond

**Uitleg van de asbestdeskundige:** De schouw bevat binnenin mogelijk een asbestcement rookgaskanaal. Laat dit onderzoeken bij eventuele werken.

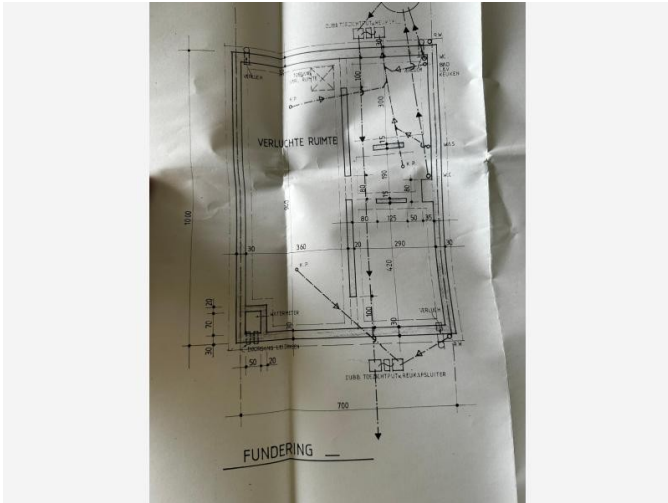
**Reden:** Hoogte minder dan 1,5 meter

**Uitleg van de asbestdeskundige:** Ruimtes met een hoogte lager dan 1,5 meter hoeven in het kader van een asbestattest voor verkoop of schenking niet onderzocht te worden.

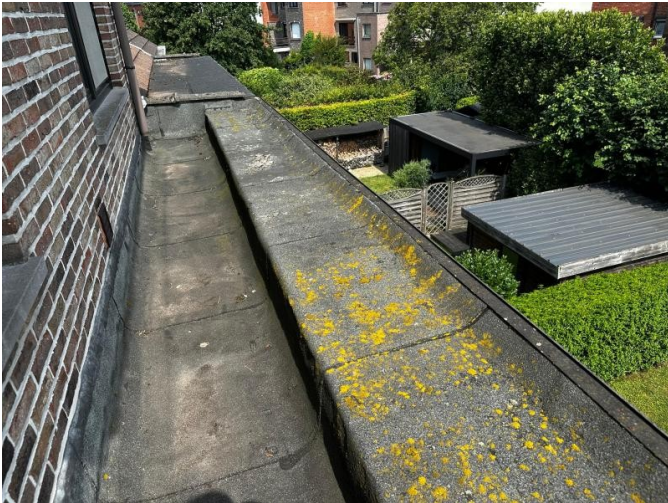
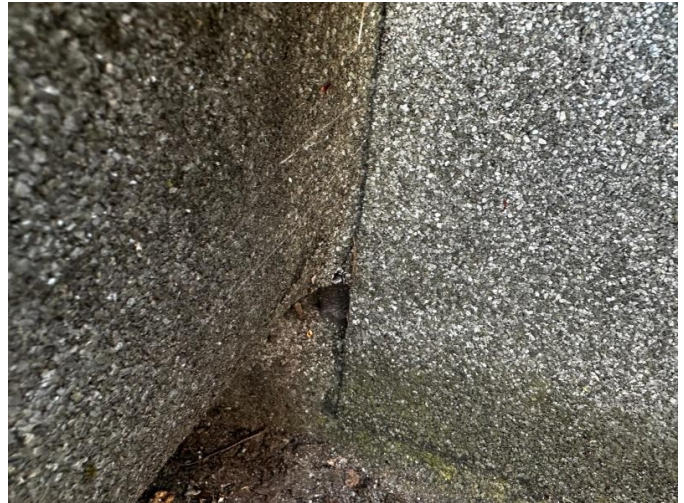
## Fiche 4: Roofing

Geen asbest

| # | Type | Referentie | Resultaat |
|---|---|---|---|
| 4.1 | Puntmonster | PM03 - Roofing | Geen asbest |

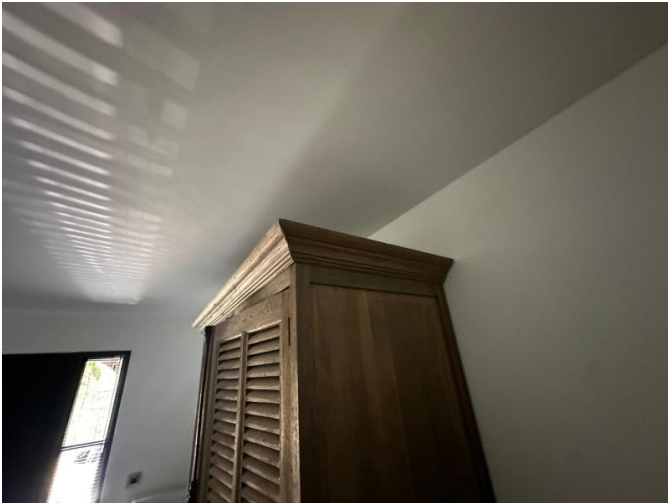
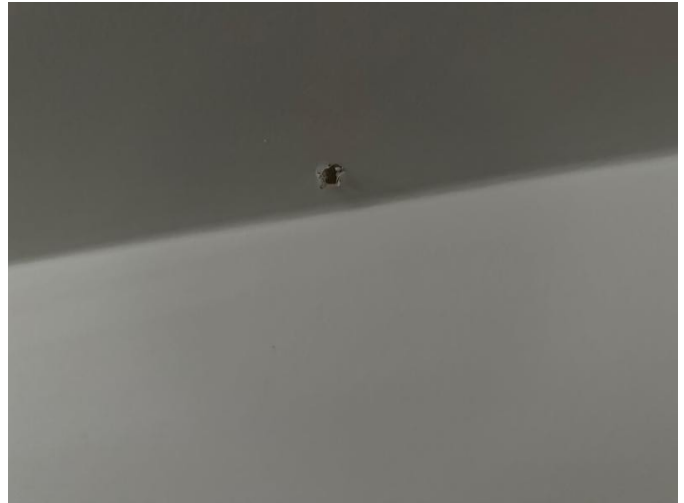
## Fiche 5: Pleisterwerk plafonds

Geen asbest

| # | Type | Referentie | Resultaat |
|---|---|---|---|
| 5.1 | Mengmonster | MM02 - Pleisterwerk plafonds | Geen asbest |

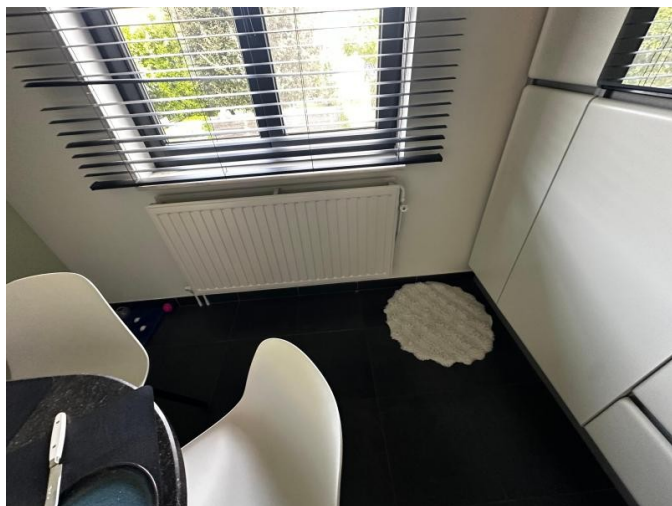
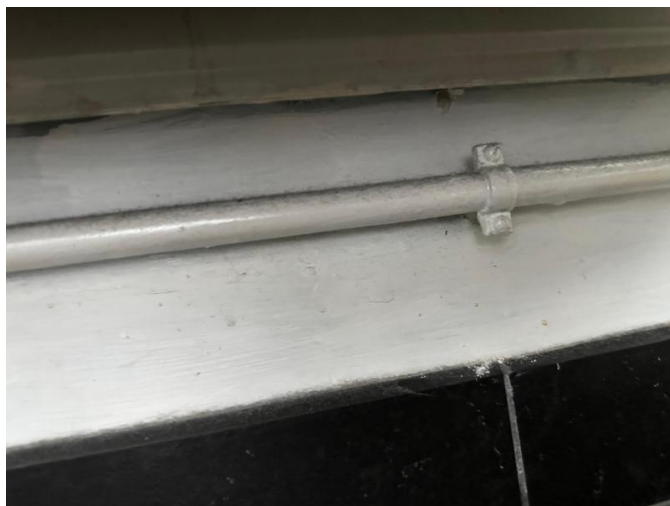
## Fiche 6: Pleisterwerk wanden

Geen asbest

| # | Type | Referentie | Resultaat |
|---|---|---|---|
| 6.1 | Mengmonster | MM01 - Pleisterwerk wanden | Geen asbest |

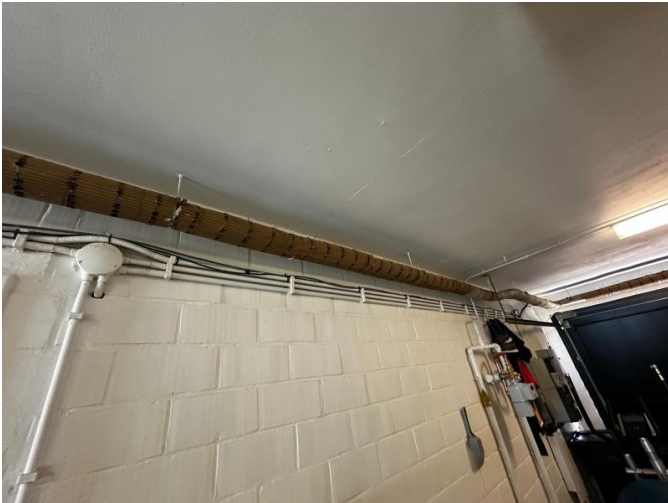
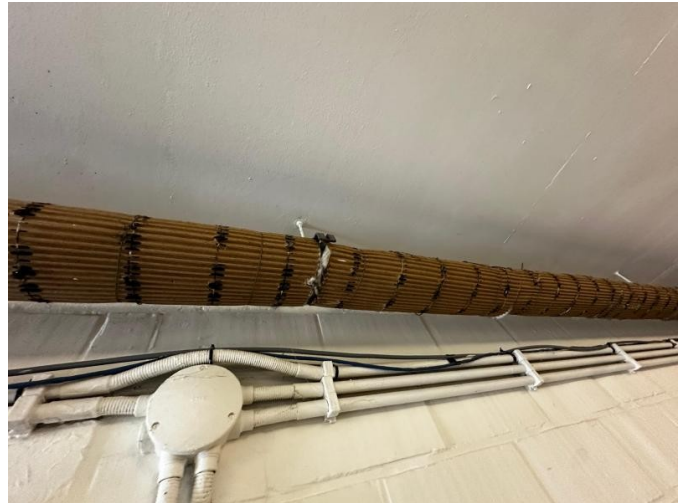
## Fiche 7: Leidingisolatie (karton)

Geen asbest

| # | Type | Referentie | Resultaat |
|---|---|---|---|
| 7.1 | Puntmonster | PM02 - Leidingisolatie karton | Geen asbest |

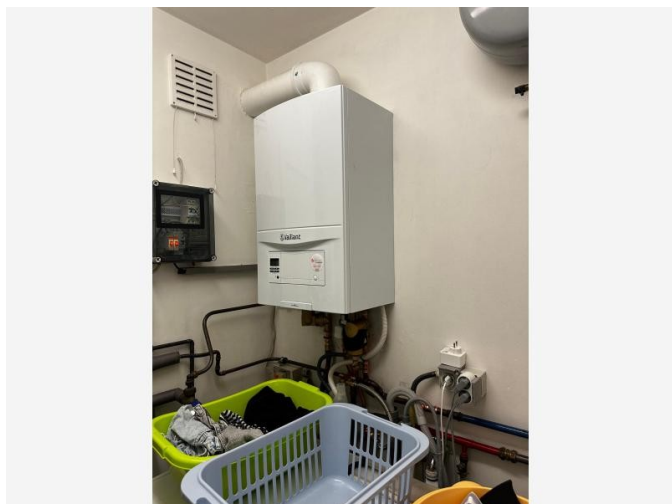
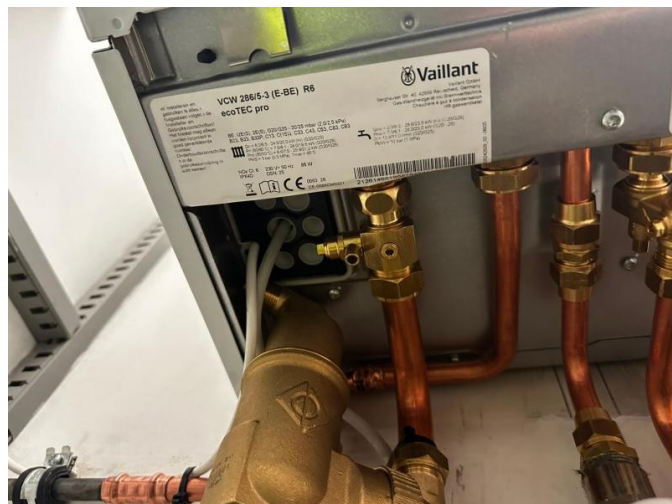
### Fiche 8: CV-ketel (niet verdacht)

| Beschrijving | Notitie | Terug te vinden op plannen |
|---|---|---|
| Fiche 8: CV-ketel (niet verdacht) | De CV-ketel (dichtingen, isolerend materiaal) is niet asbestverdacht. | - |

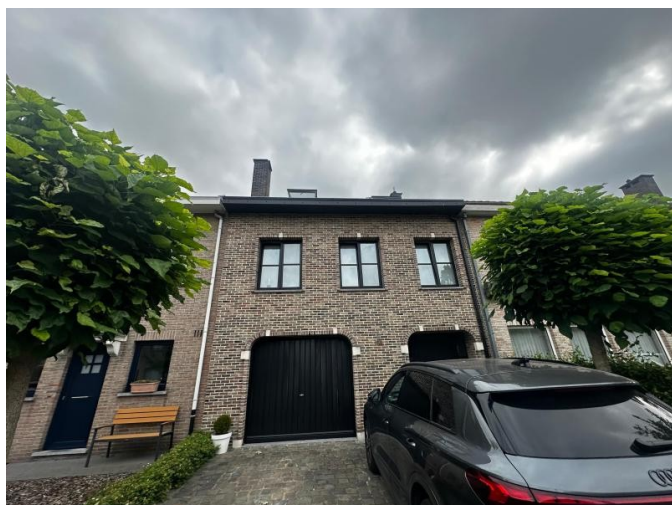
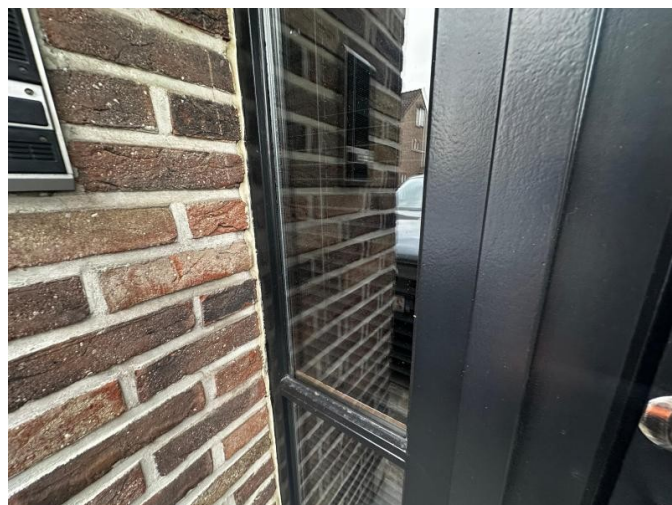
### Fiche 9: Kit aan de ramen

| Beschrijving | Notitie | Terug te vinden op plannen |
|---|---|---|
| Fiche 9: Kit aan de ramen | De kit aan de ramen is niet asbestverdacht. Het gaat om niet asbestverdachte silicone. | Plan 1.2: Grondplan gelijkvloers |
