# Asbestinventarisatetest

Fonteinstraat 19, 3212 Lubbeek

Attestnummer : 20260627-000103.000

**Asbestveilig** (maar niet asbestvrij)

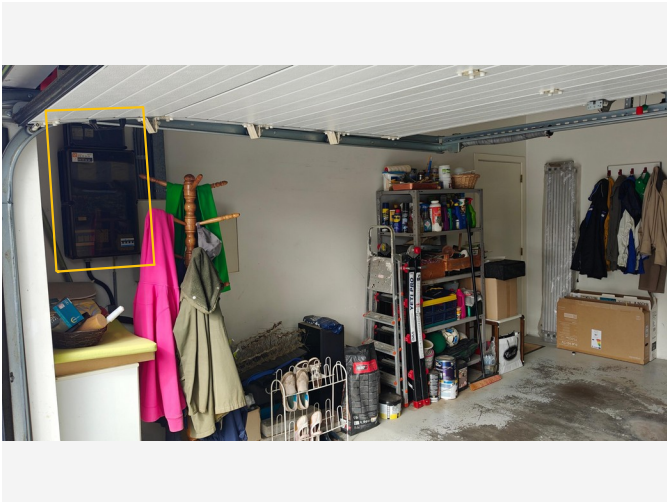
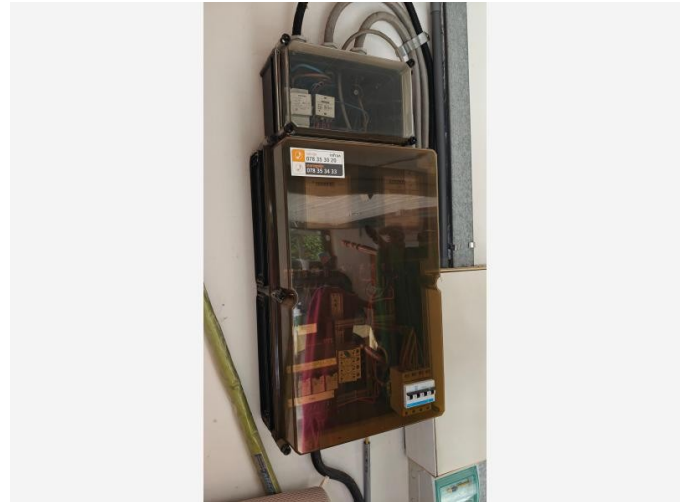
Het asbestmateriaal valt onder de mijlpaal van 2040.

| Eindbeoordeling materiaalisico | Laag materiaalisico en/of verlaagde kans op vezelvrijgave |

| Asbestsoort (vezeltype) | Crocidoliet aanwezig |
| Toestand van het materiaal | Onbeschadigd, niet verweerd |

| Beschrijving | Bakeliet elektriciteitsmeter |

- Zorg voor een veilig beheer. Vermijd het beschadigen van het asbestmateriaal. Controleer de toestand jaarlijks op wijzigingen.
- Voer bijkomende staalname(s) uit.

- Eenvoudige handelingen: mag via doe-het-zelf of door werknemer(s) met opleidingsattest eenvoudige handelingen  
Laat de toepassing verwijderen door een werknemer van uw netbeheerder met opleidingsattest eenvoudige handelingen.

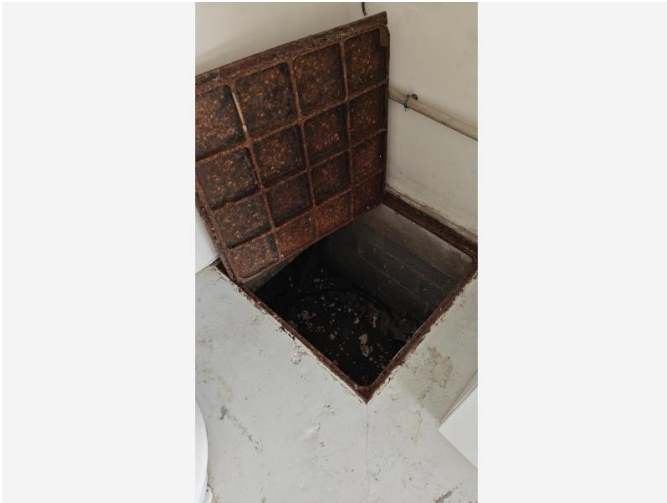
**Reden:** Het onderzoek kan niet uitgevoerd worden binnen de bepalingen van de Welzijnswet

**Uitleg van de asbestdeskundige:** De kruipkelder is slechts 80 centimeter hoog.

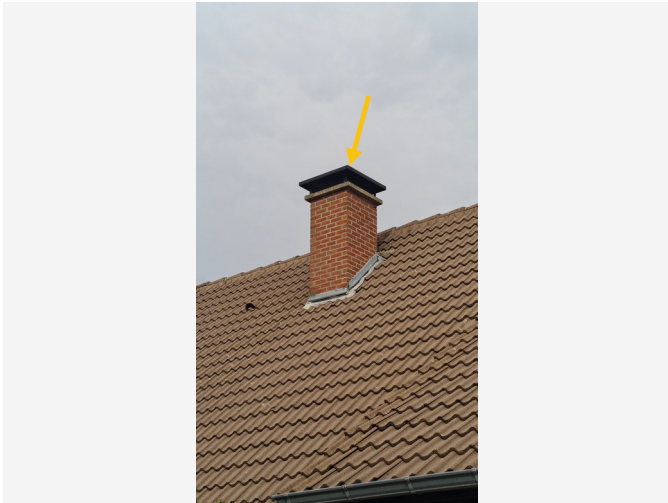
**Reden:** Het te onderzoeken materiaal situeert zich hoger dan 3,50 m te rekenen vanaf een veilige ondergrond

**Uitleg van de asbestdeskundige:** De schouw situeert zich hoger dan 3,50 meter te rekenen vanaf een veilige ondergrond zodus zijn wij niet in de mogelijkheid om na te gaan of er een asbestverdacht rookgaskanaal aanwezig is in de schoorsteenholte.

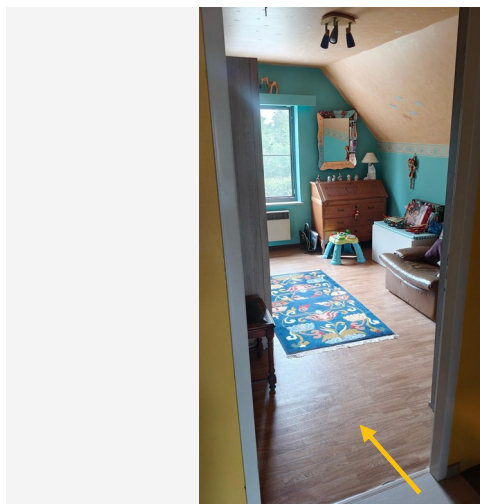
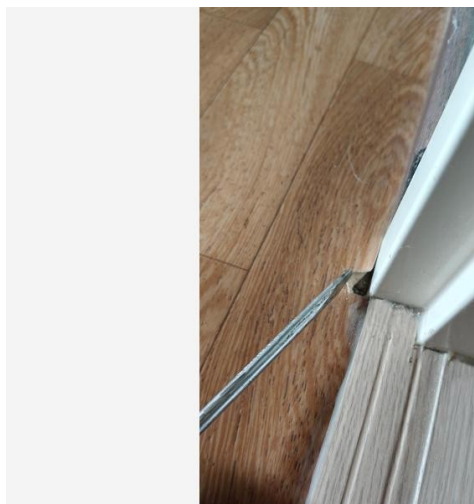
Het vloerzeil in slaapkamers 2 en 3 is soepel en bevat geen kartonachtige onderlaag. Het vloerzeil is bijgevolg niet asbestverdacht.

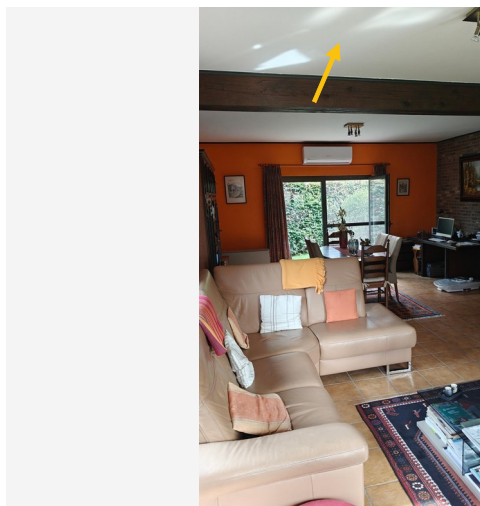
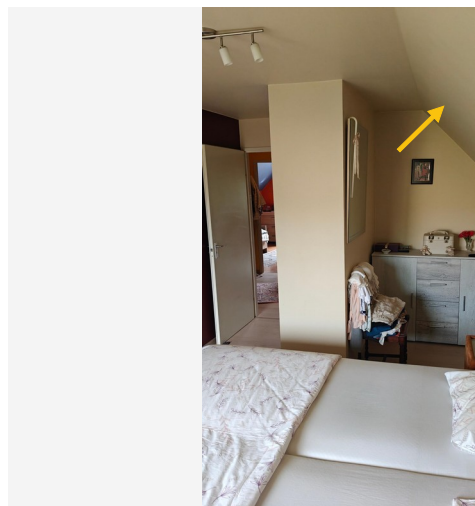
In de gehele woning bestaan de plafonds uit gipskartonplaten, deze zijn niet asbestverdacht. Houd er bij renovatiewerken steeds rekening mee dat er zich nog asbestverdachte toepassingen kunnen bevinden achter deze platen.

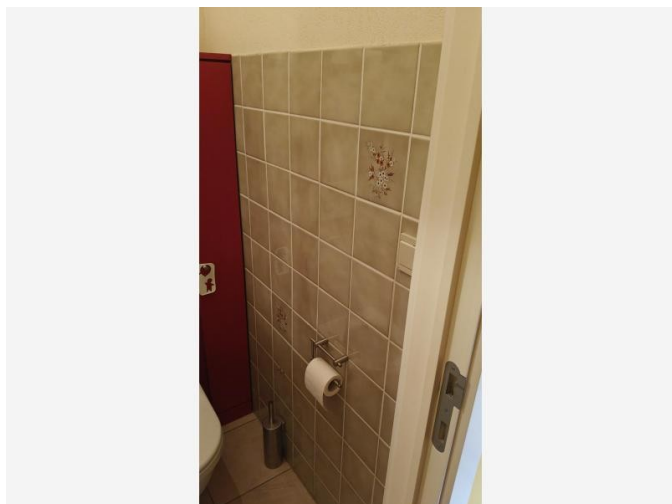
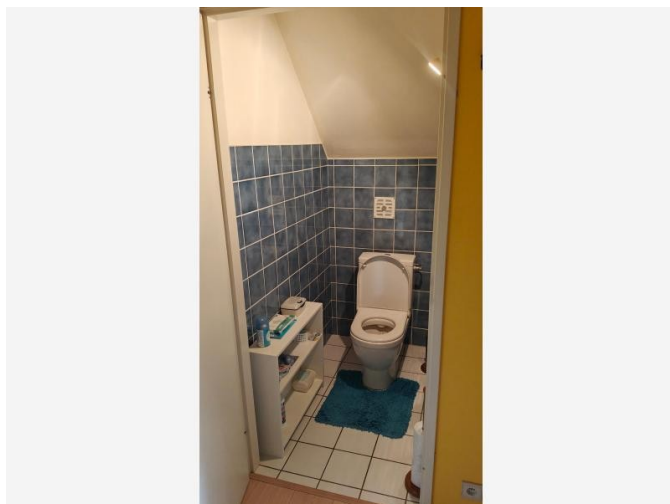
In de WC's zijn faïencetegels aanwezig. Wij kunnen niet vaststellen hoe deze werden bevestigd. Het is mogelijk dat deze werden bevestigd met asbesthoudende lijm. In geval van renovatie, gelieve hier aandachtig voor te zijn en met de nodige voorzorgsmaatregelen te behandelen. Laat eventueel bijkomende staalnames uitvoeren.

| Basis voor advies | De asbestdeskundige beoordeelt het materiaal als asbesthoudend op basis van een beoordeling met het blote oog. |

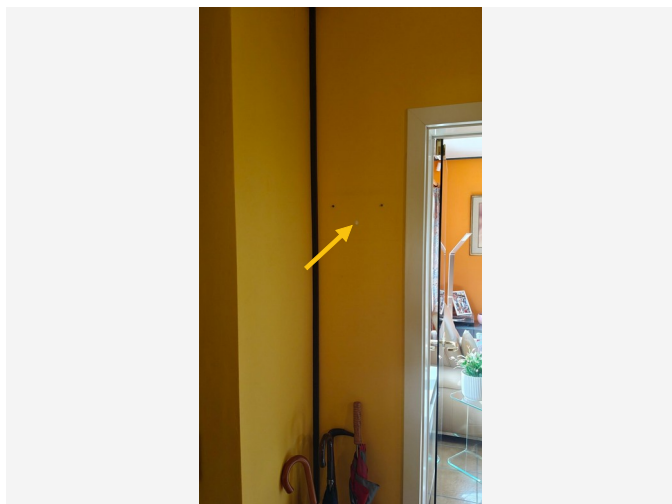
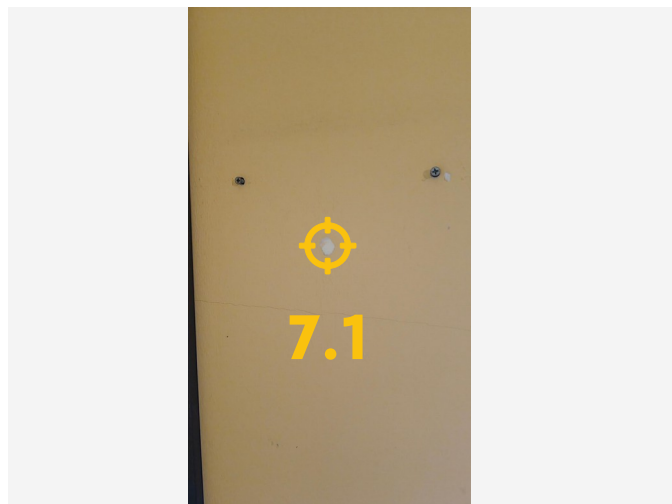
## Fiche 7: Pleisterwerk muren

Geen asbest

| # | Type | Referentie | Resultaat |
|---|---|---|---|
| 7.1 | Mengmonster | MM1 | Geen asbest |

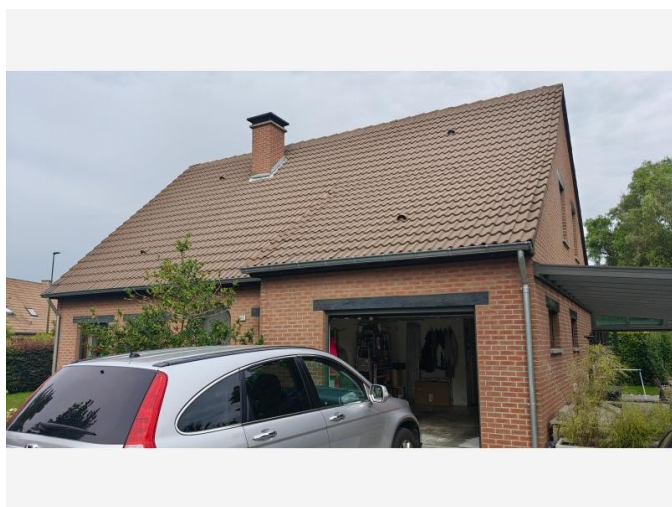
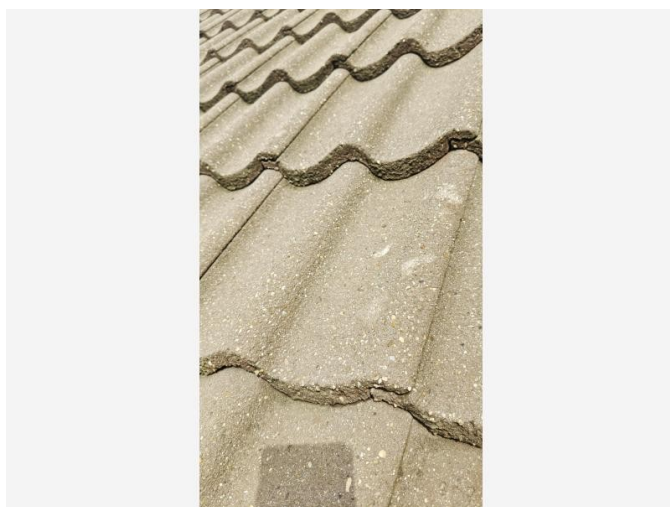
### Fiche 8: Dakbedekking

| Beschrijving | Notitie | Terug te vinden op plannen |
|---|---|---|
| Fiche 8: Dakbedekking | De dakbedekking van het zadeldak bestaat uit betonnen sneldekpannen. | Plan 1.4: Doorsnede |

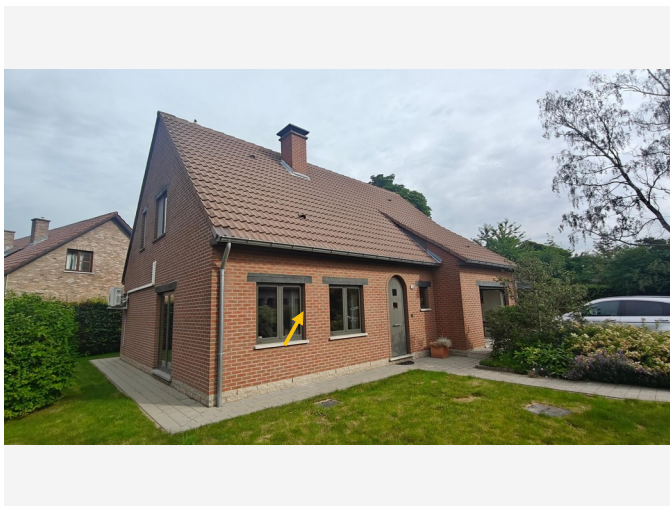
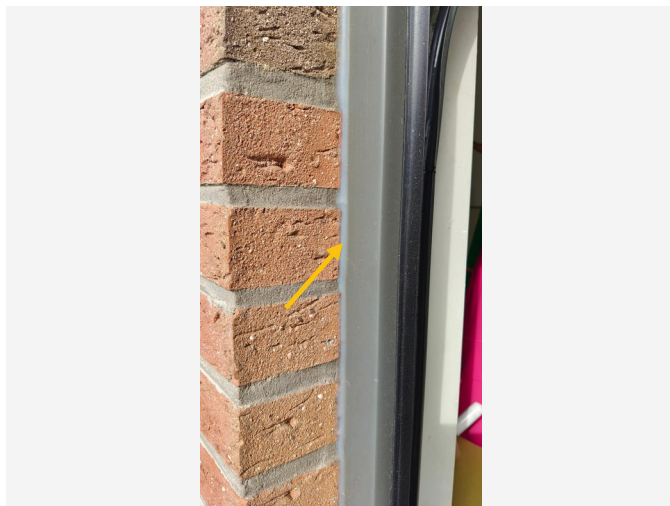
## Fiche 9: Afdichting buitenschrijnwerk

| Beschrijving | Notitie | Terug te vinden op plannen |
|---|---|---|
| Fiche 9: Afdichting buitenschrijnwerk | De afdichting tussen de buitengevel en het schrijnwerk bestaat uit siliconen. Er is geen asbestverdachte mastiek/ kit waarneembaar. | - |

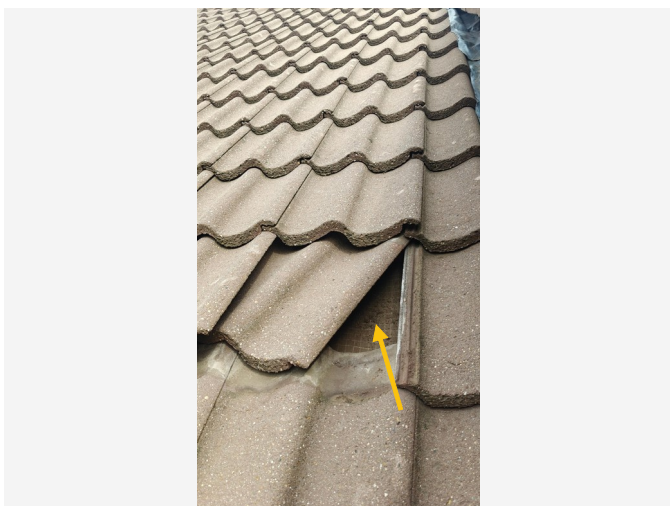
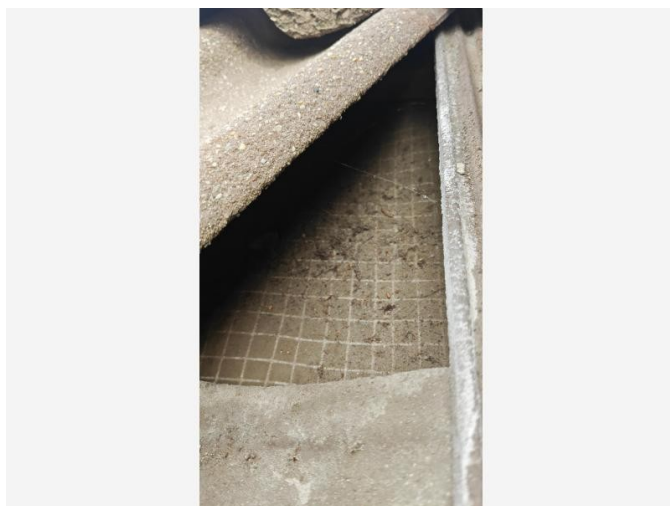
## Fiche 10: Onderdak

| Beschrijving | Notitie | Terug te vinden op plannen |
|---|---|---|
| Fiche 10: Onderdak | <p>De dakverdieping is langs binnen volledig afgewerkt met gipskartonplaten.</p> <p>Wanneer wij een dakpan opheffen, nemen wij een PVC onderdakzeil waar. Dit is niet asbestverdacht.</p> | Plan 1.4: Doorsnede |
