# Asbestinventarisatattest

Duinhoekstraat 129\_241, 8660 De Panne

Attestnummer : 20260903-000231.000

Uitgegeven op : 03.09.2026

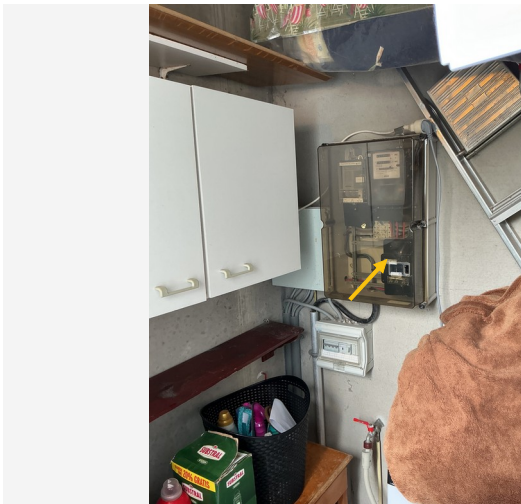
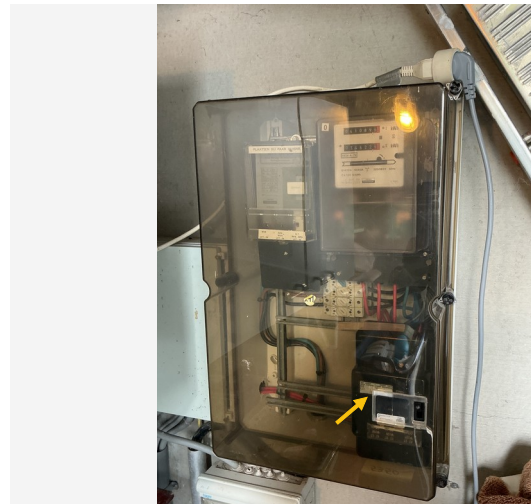
Overzichtsfoto

Detailfoto

Het asbestmateriaal valt onder de mijlpaal van 2040.

| Eindbeoordeling materiaalrisico | Laag materiaalrisico en/of verlaagde kans op vezelvrijgave |

| Gebondenheid | Categorie 1: hechtgebonden in oorsprong |
| Asbestsoort (vezeltype) | Crocidoliet aanwezig |
| Asbestconcentratie | Laag (< 50%) |
| Afschermingsgraad van het gehele materiaal | Geheel of deels vrij aan de binnenlucht, maar geen contact met binnenluchtstromen |
| Toestand van het materiaal | Onbeschadigd, niet verweerd |

| Beschrijving | Bakeliet meter kast berging |
| Opmerking | De meterkast hoort toe aan de nutsmaatschappij en dient door hen vervangen/verwijderd te worden. |

- Zorg voor een veilig beheer. Vermijd het beschadigen van het asbestmateriaal. Controleer de toestand jaarlijks op wijzigingen.

- Eenvoudige handelingen: mag via doe-het-zelf of door werknemer(s) met opleidingsattest eenvoudige handelingen  
Bij het uitvoeren van eenvoudige handelingen, zoals toegestaan via doe-het-zelfmethoden of door werknemers met een opleidingsattest, is het gebruik van de juiste persoonlijke beschermingsmiddelen (PBM's) verplicht om blootstelling aan asbestvezels te voorkomen. Wij adviseren echter om asbest te laten verwijderen door een werknemer met opleidingscertificaat. Maar het is ook toegestaan via de doe-het-zelfmethode, mits de juiste voorzorgsmaatregelen en PBM's in acht worden

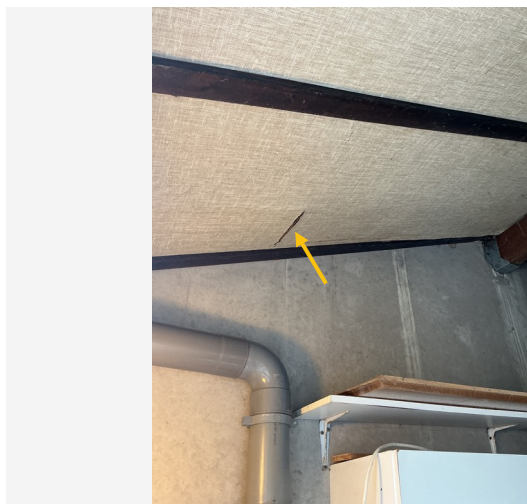
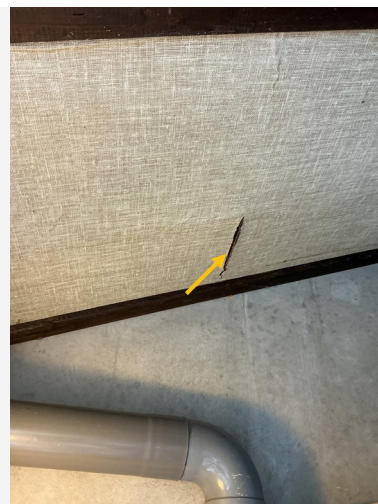
Het plafond bestaat uit niet-asbestverdachte hout- platen . Zonder destructie is het niet mogelijk om na te gaan of er asbestverdachte materialen aanwezig zijn achter de houten platen.

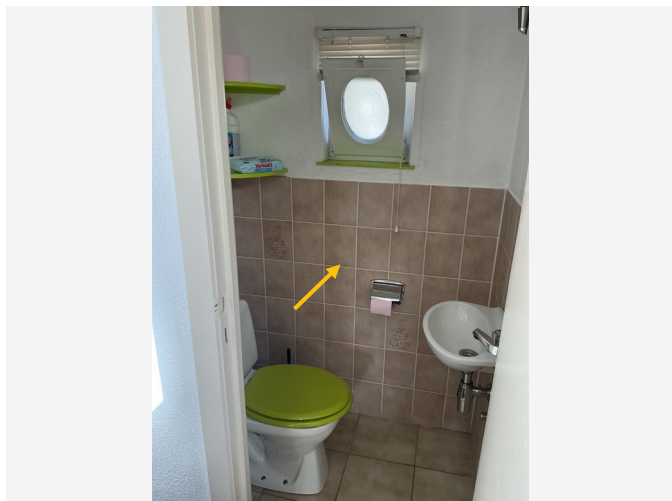
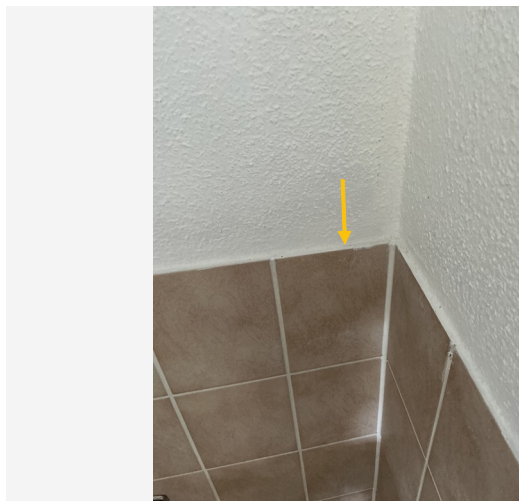
## Fiche 3: Tegellijm achter wandtegels & plinten keuken en wc

Op moment van de inspectie kon niet worden nagegaan of de tegellijm achter de muurtegels/plinten asbestverdacht is. Bij renovatie of verwijdering van de tegels dient het materiaal te worden geanalyseerd voor de werken van start gaan.

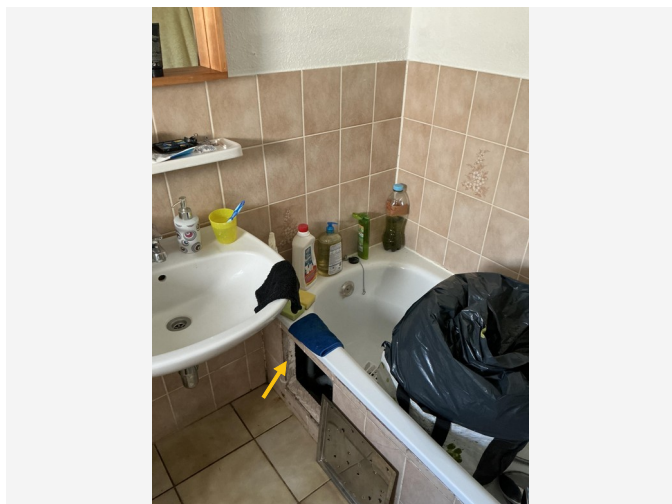
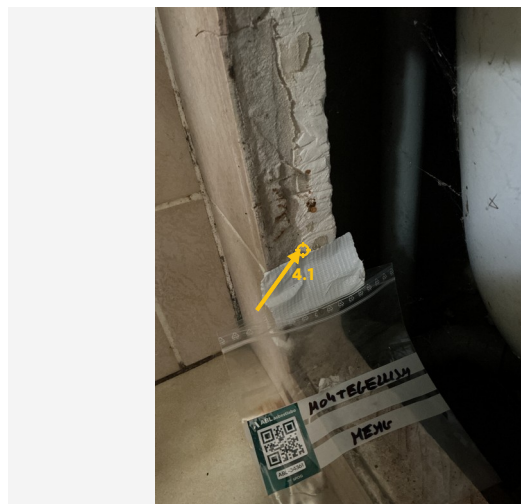
## Fiche 4: Tegellijm badkamer

Geen asbest

| # | Type | Referentie | Resultaat |
|---|---|---|---|
| 4.1 | Mengmonster | M04 | Geen asbest |

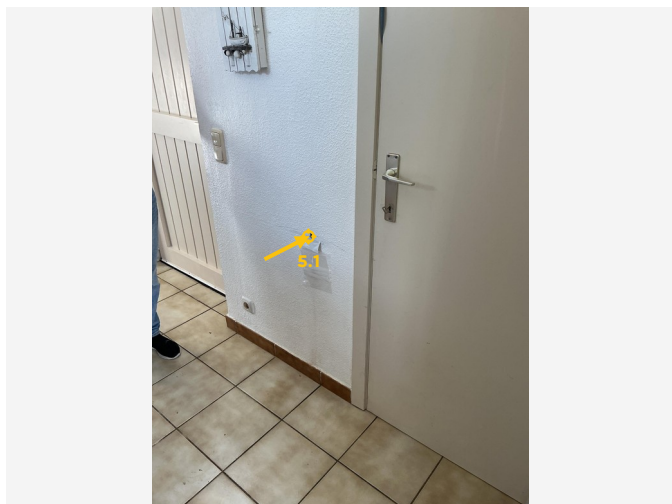
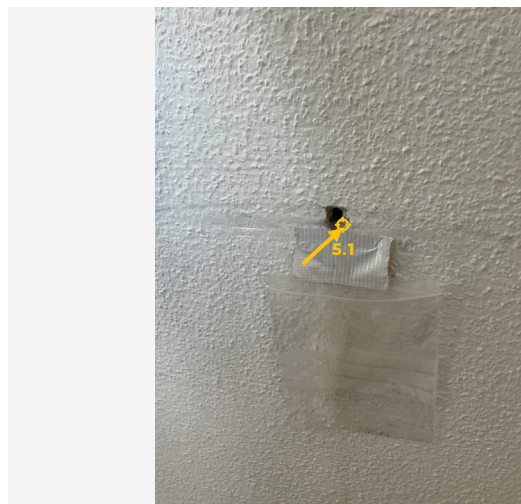
## Fiche 5: Pleisterwerk wanden

Geen asbest

| # | Type | Referentie | Resultaat |
|---|---|---|---|
| 5.1 | Mengmonster | M02 | Geen asbest |

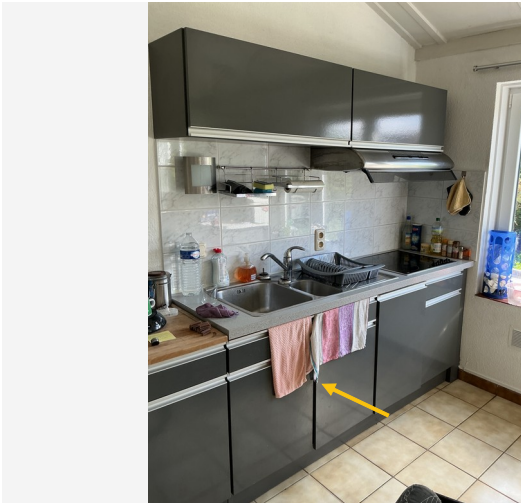
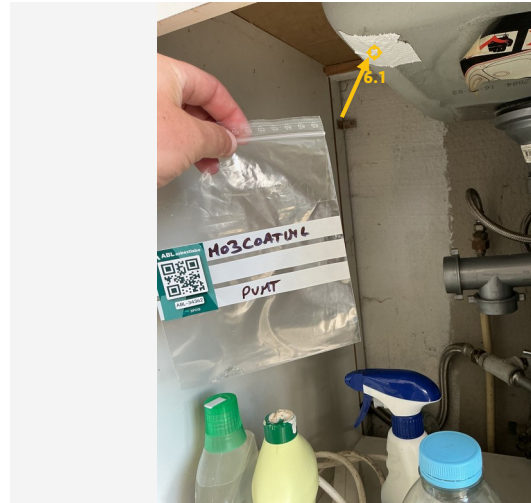
## Fiche 6: Coating spoelbak keuken

Geen asbest

| # | Type | Referentie | Resultaat |
|---|---|---|---|
| 6.1 | Puntmonster | M03 | Geen asbest |

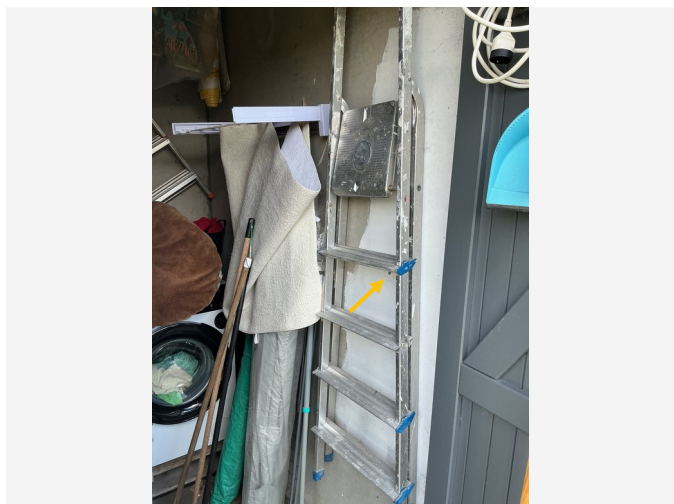
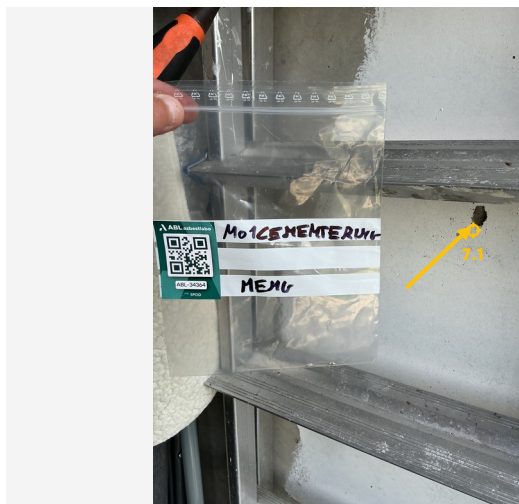
## Fiche 7: Cementering binnen berging

Geen asbest

| # | Type | Referentie | Resultaat |
|---|---|---|---|
| 7.1 | Mengmonster | M01 | Geen asbest |

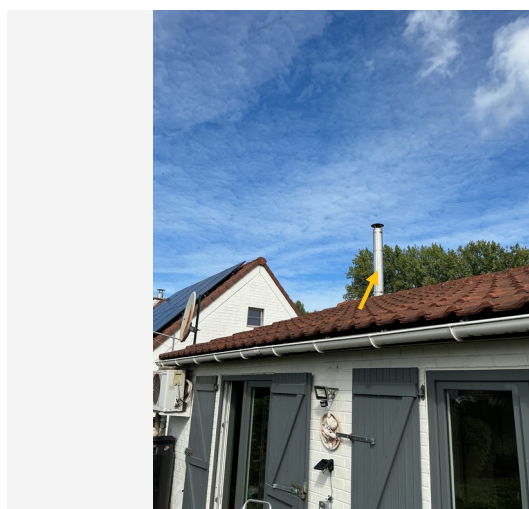
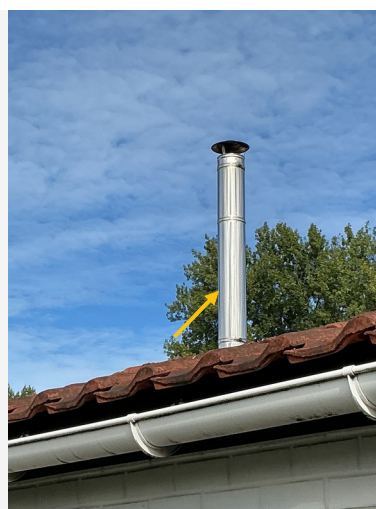
### Fiche 8: Rookgaskanalen - niet verdacht

| Beschrijving | Notitie | Terug te vinden op plannen |
|---|---|---|
| Fiche 8: Rookgaskanalen - niet verdacht | De materialen van rookgaskanalen zijn niet asbest verdacht. Deze bestaan uit metalen buizen. | Plan 1.1: Woning |

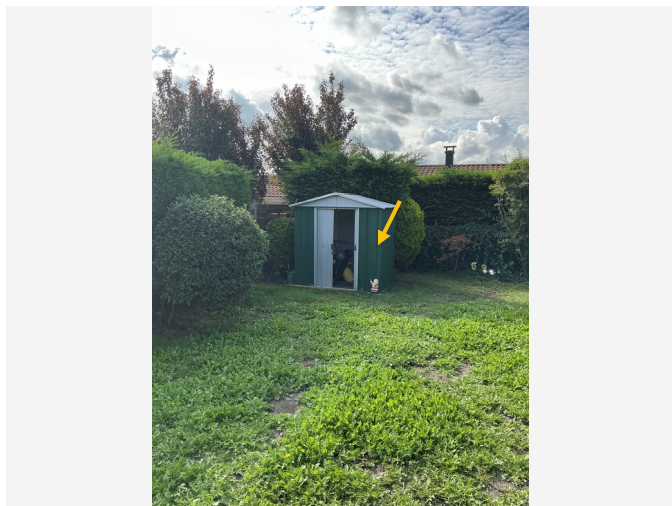
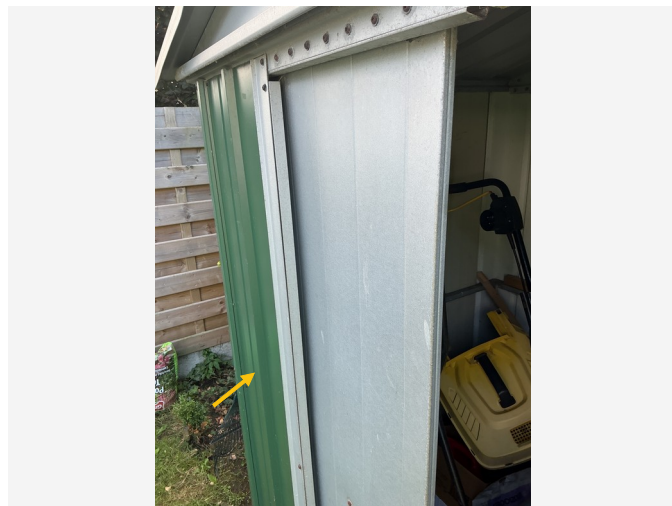
## Fiche 9: Wanden niet verdacht

| Beschrijving | Notitie | Terug te vinden op plannen |
|---|---|---|
| Fiche 9: Wanden niet verdacht | Deze bestaan uit metalen platen. | Plan 2.1: Tuinhuis |

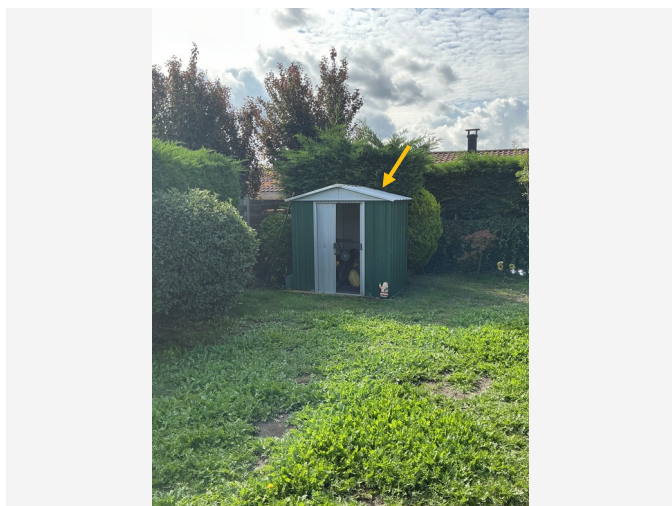
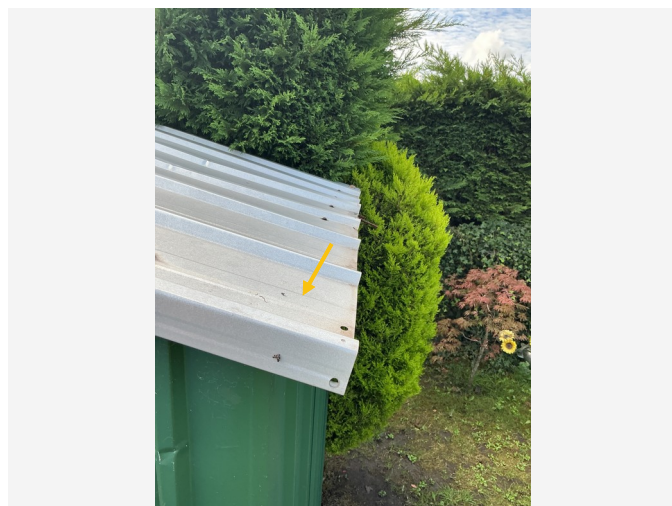
## Fiche 10: Dakbedekking - niet verdacht tuinhuis

| Beschrijving | Notitie | Terug te vinden op plannen |
|---|---|---|
| Fiche 10: Dakbedekking - niet verdacht tuinhuis | Deze dakbedekking bestaat uit metaal. | Plan 2.2: Tuinhuis |

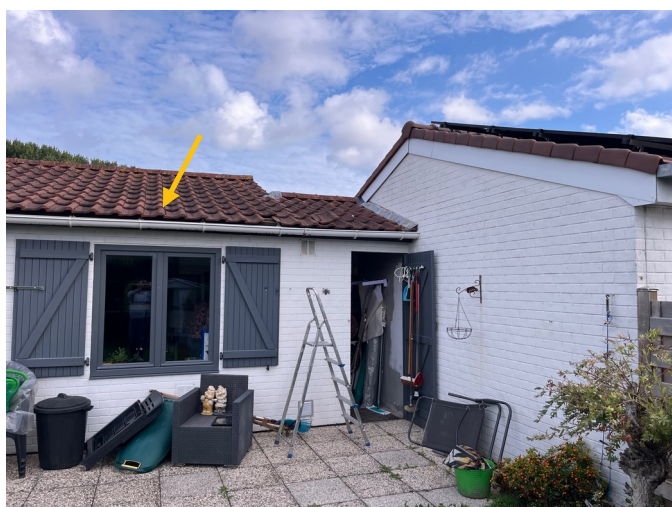
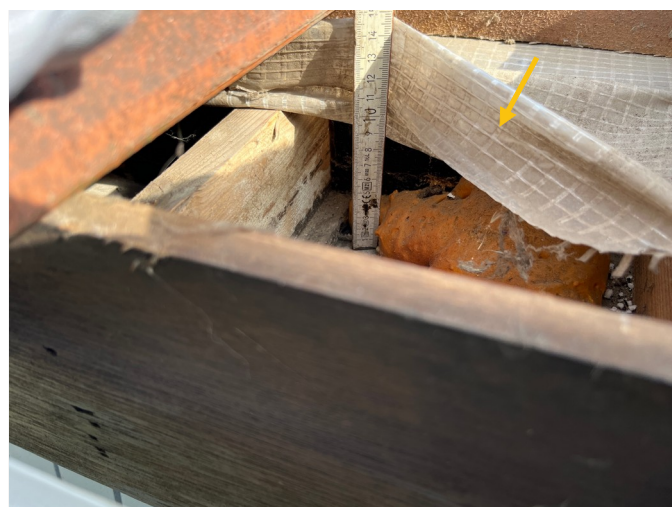
## Fiche 11: Onderdak - niet verdacht woning

| Beschrijving | Notitie | Terug te vinden op plannen |
|---|---|---|
| Fiche 11: Onderdak - niet verdacht woning | De materialen onder de dakbedekking (onderdak,...) zijn niet asbest verdacht. Deze bestaan uit plastic folie. Deze is geïnspecteerd op de plaats van de pijl. | Plan 1.4: Woning |

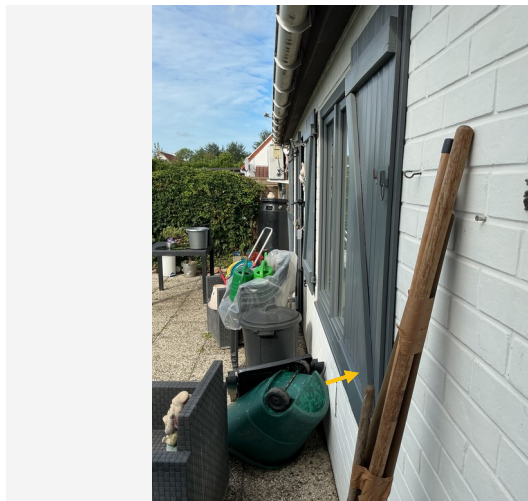
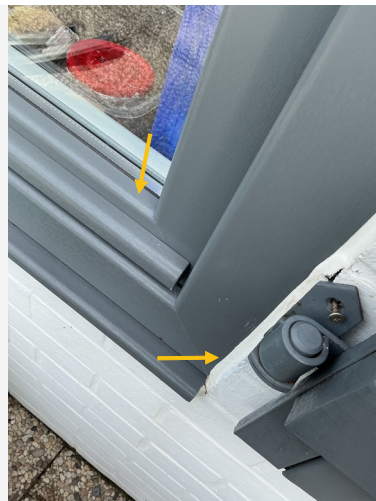
## Fiche 12: Afkitting ramen siliconen

| Beschrijving | Notitie | Terug te vinden op plannen |
|---|---|---|
| Fiche 12: Afkitting ramen siliconen | De afkitting van de ramen bestaat uit siliconen. Dit is niet asbestverdacht. Het betreft de afkitting tussen ramen en profielen en tussen profielen en muren | Plan 1.1: Woning |

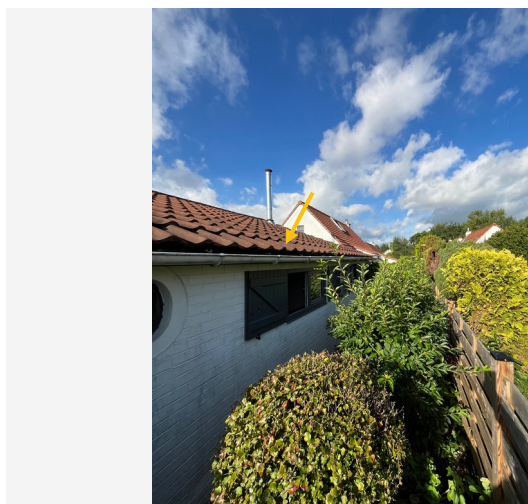
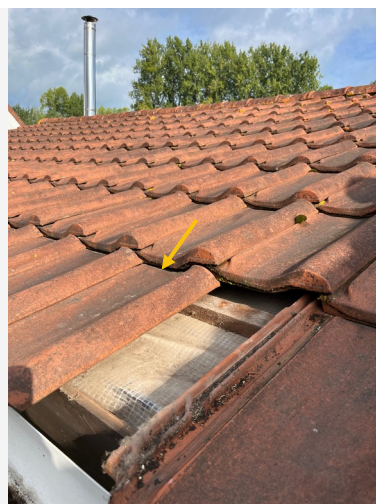
## Fiche 13: Dakbedekking - niet verdacht woning

| Beschrijving | Notitie | Terug te vinden op plannen |
|---|---|---|
| Fiche 13: Dakbedekking - niet verdacht woning | De dakbedekking bestaat uit dakpannen en is niet asbest verdacht. | Plan 1.3: Woning |
