# Asbestinventarisatetest

Molenzicht 29, 2380 Ravels

Attestnummer : 20260819-000250.000

**Niet-asbestveilig**

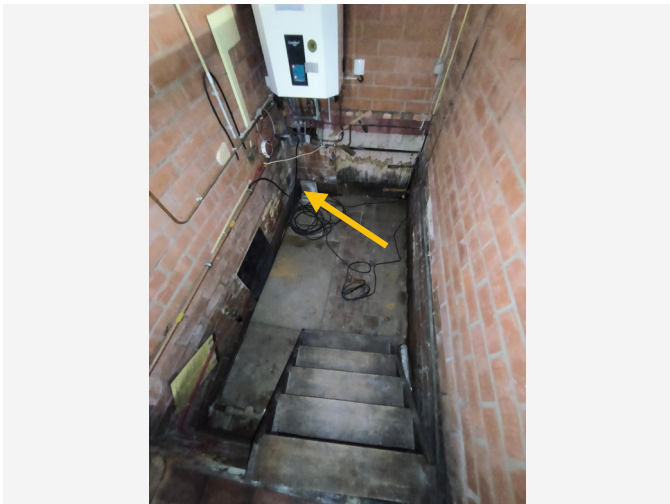
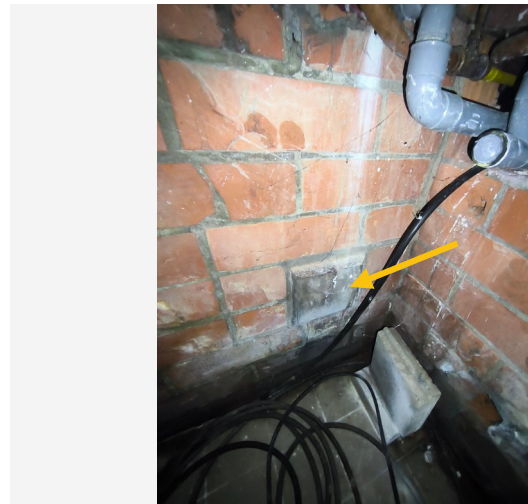
Het asbestmateriaal valt onder de mijlpaal van 2040.

Verwijderen

| Eindbeoordeling materiaalarisico | Verhoogd materiaalarisico en/of verhoogde kans op vezelvrijgave |

| Asbestsoort (vezeltype) | Crocidoliet aanwezig |
| Toestand van het materiaal | Licht beschadigd, licht verweerd. Intacte calciumsilicaatplaat of materiaal met categorie 3-gebondenheid |

| Beschrijving | Roetluik met houder (visueel) |

- Zorg voor een veilig beheer. Vermijd het beschadigen van het asbestmateriaal. Controleer de toestand jaarlijks op wijzigingen.
- Voer bijkomende staalname(s) uit.

- Eenvoudige handelingen: mag via doe-het-zelf of door werknemer(s) met opleidingsattest eenvoudige handelingen  
Het roetluikje kan voorzichtig uitgeschoven of losgebeiteld worden , extra bevochtigen om stof te voorkomen

Roetluik opening (houder - kader) Standaard dragen van de nodige wegwerp beschermingsmiddelen FFP 3 masker , handschoenen en tyvec CAT III type 5-6 , afwasbaar schoeisel Extra bevochtigen van de

roetluikkader , beitel rondom , boven en onder voorzichtig los zonder de kader te breken , verpakken in dubbel plastic folie , luchtdicht afsluiten en afvoeren als hechtgebonden afval.

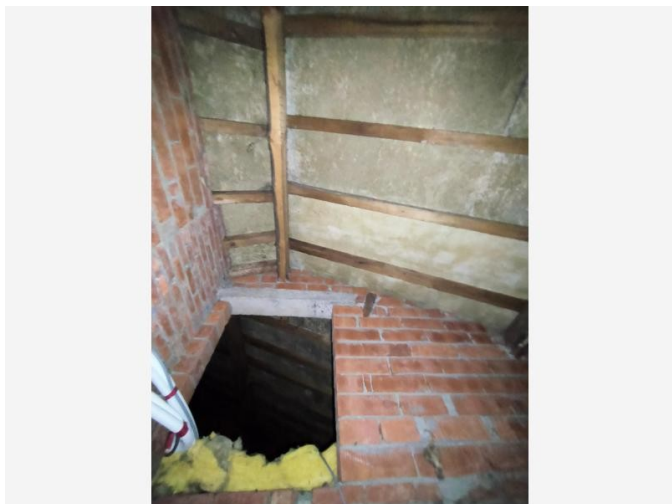
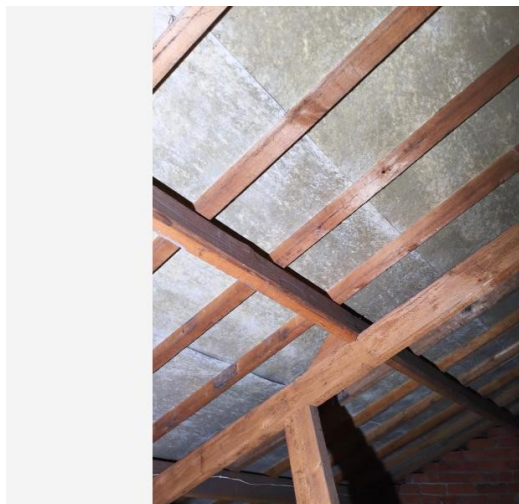
Het asbestmateriaal valt onder de mijlpaal van 2040.

Maatregelen nemen

| Eindbeoordeling materiaalrisico | Verhoogd materiaalrisico en/of verhoogde kans op vezelvrijgave |
| Opmerking | onderdakplaten zitten tussen de dakbedekking en constructiebalken |

| Asbestsoort (vezeltype) | Crocidoliet aanwezig |

| Beschrijving | Onderdak type Menuiserite |

- Zorg voor een veilig beheer en verwijder dit asbestmateriaal wanneer het bij werken eenvoudig bereikbaar wordt. Controleer de toestand jaarlijks op wijzigingen.

- Eenvoudige handelingen: mag via doe-het-zelf of door werknemer(s) met opleidingsattest eenvoudige handelingen  
Opgeleid personeel

(dak werker met 8u basisopleiding asbest) indien de platen eenvoudig te verwijderen zijn zonder kans op breken kan dit via doe-het-zelf of door werknemer(s) met opleidingsattest eenvoudige handelingen; Dek de zoldervloer af met plastic folie . Standaard dragen van de nodige wegwerp beschermingsmiddelen FFP 3 masker , handschoenen en tyvec CAT III type 5-6 , afspoelbaar schoeisel Verwijder de dakpannen. Fixeer het plaatmateriaal , de asbesthoudende platen één voor één en in hun geheel verwijderen. Niet gooien, niet breken. Verwijder onder verneveling of tussentijds voldoende bevochtigen tijdens de volledige duur van de werken. Dubbel verpakken in plastic folie , luchtdicht verpakken of plaats in container met asbestbag. Reinig Nadien de draagstructuur met vochtige doeken (+stofzuiger met absoluut filter kan niet gehuurd worden dus voor een particulier niet mogelijk .) Alle werknemer(s) moeten wel beschikken over een opleidingsattest eenvoudige handelingen 8u. Een vastgesteld asbesthoudend onderdak mag niet definitief

ingesloten worden, dit dient verplicht verwijderd te worden als het bij werken bereikbaar wordt. (vb bij vernieuwen van de dakbedekking onderdak mee verwijderen) Voor hechtgebonden toepassingen: Bij verwijdering door doe-het-zelf moet men dit afval dubbel en luchtdicht verpakt aandienen bij het gemeentelijk recyclagepark. Men raadpleegt best op voorhand de voorwaarden van het recyclagepark.

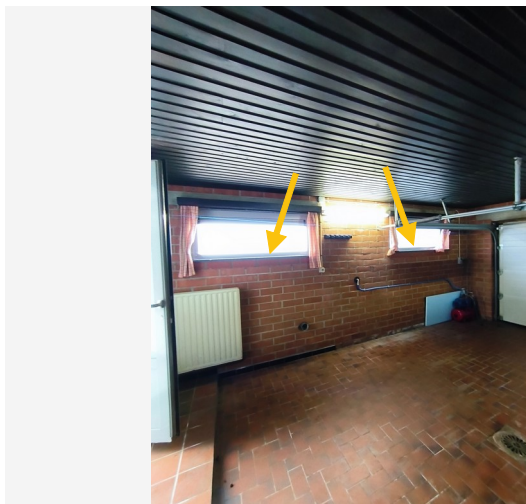
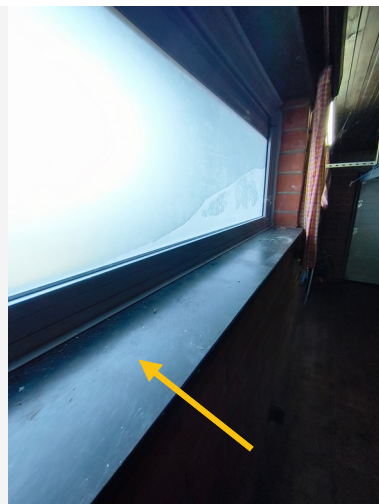
Het asbestmateriaal valt onder de mijlpaal van 2040.

Zorgvuldig beheren

| Opmerking | <p>Visueel verdacht beschouwd.</p> <p>Aantal stuks 2</p> <p>De vermelde oppervlaktes, diktes, gewichten en volumes betreffen een beredeneerde schatting. Er worden geen rechten verleend aan deze oppervlaktes/diktes/volumes.</p> |

- Zorg voor een veilig beheer. Vermijd het beschadigen van het asbestmateriaal. Controleer de toestand jaarlijks op wijzigingen.
- Voer bijkomende staalname(s) uit.

- Eenvoudige handelingen: mag via doe-het-zelf of door werknemer(s) met opleidingsattest eenvoudige handelingen  
EH via doe-het zelf : De dorpels of tabletten kunnen voorzichtig losgebeiteld worden, zonder de toepassing zelf te breken , extra bevochtigen om stof te voorkomen Standaard dragen van de nodige wegwerp beschermingsmiddelen FFP 3 masker , handschoenen en tyvec CAT III type 5-6 , afwasbaar schoeisel Verpakken in dubbel plastic folie , sluit luchtdicht af en afvoeren naar het containerpark als hechtgebonden asbestafval. Voor hechtgebonden toepassingen: Bij verwijdering door doe-het-zelf moet men dit afval dubbel en luchtdicht verpakt aandienen bij het gemeentelijk recyclagepark. Men raadpleegt best op voorhand de voorwaarden van het recyclagepark. Zie ook link Zie <https://ovam.vlaanderen.be/wie-mag-wat-verwijderen> <https://ovam.vlaanderen.be/voorzorgsmaatregelen-bij-asbestverwijdering> <https://ovam.vlaanderen.be/asbestafval-afvoeren> Zie ook wetgevend kader (website van de OVAM en CODEX boek VI titel 3). <http://werk.belgie.be/sites/default/files/content/documents/Welzijn%20op%20het>

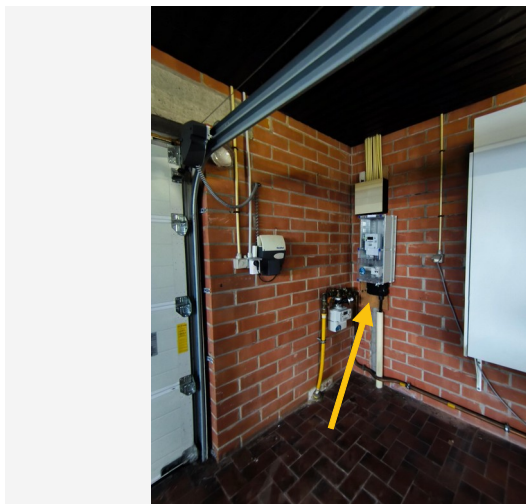
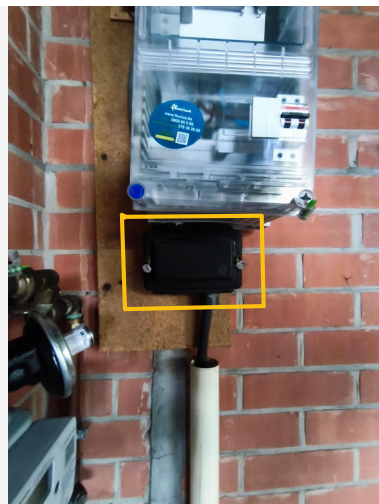
| Opmerking | <p>Het is moeilijk te bepalen of de bakeliettoepassingen in de woning ook effectief asbesthoudend zijn (het kan ook gaan om de asbestvrije variant).</p> <p>Er werd geen monster genomen owv beschadiging aan een elektrisch gerelateerde toepassing, extra controle bij verwijdering van het verdacht materiaal.</p> |

- Eenvoudige handelingen: mag via doe-het-zelf of door werknemer(s) met opleidingsattest eenvoudige handelingen  
Schakelaars, stopcontacten en andere gelijkaardige toepassingen kunnen eenvoudig losgeschroefd worden --> EH doe-het-zelf. Afgesloten of verzegelde kast --> EH opgeleid technieker personeel 8u basisopleiding asbest. Voor elektrische infrastructuur en uitrusting dient u vooraleer men deze toepassing gaat bevochtigen de elektriciteit af te sluiten (zoniet elektrocutie-/brandgevaar). standaard dragen van de nodige wegwerp beschermingsmiddelen FFP 3 masker , handschoenen en tyvec CAT III type 5-6 , afspoelbaar schoeisel Losschroeven en dubbel verpakken in plastic , sluit luchtdicht af en breng dit als hechtgebonden afval naar een plaatselijk containerpark. Voor hechtgebonden toepassingen: Bij verwijdering door doe-het-zelf moet men dit afval dubbel en luchtdicht verpakt afdienen bij het gemeentelijk recyclagepark. Men raadpleegt best op voorhand de voorwaarden van het recyclagepark.

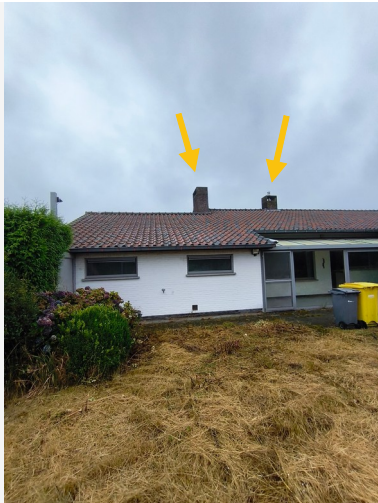
*Situeringsfoto*

| Beschrijving | Type | Actie |
|---|---|---|
| 5. Schouwen op het dak (beperkingsfiche) | Beperking | - |

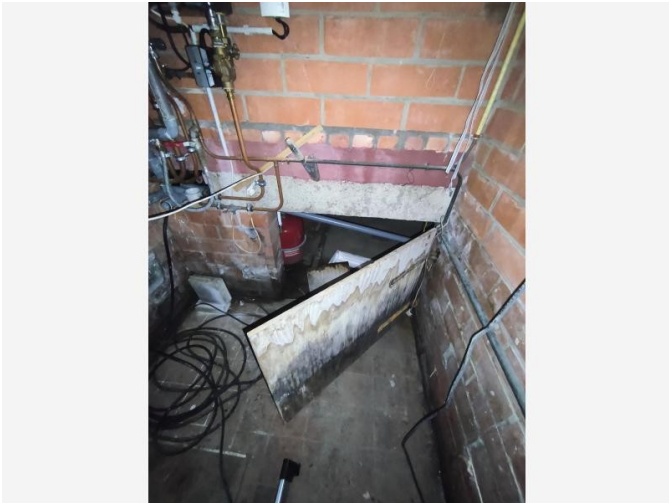
*Situeringsfoto*

| Beschrijving | Type | Actie |
|---|---|---|
| 6. Kruipruimte | Beperking | - |

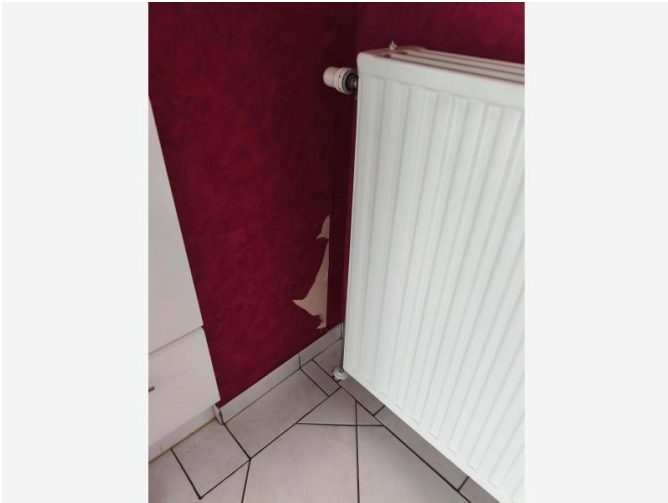
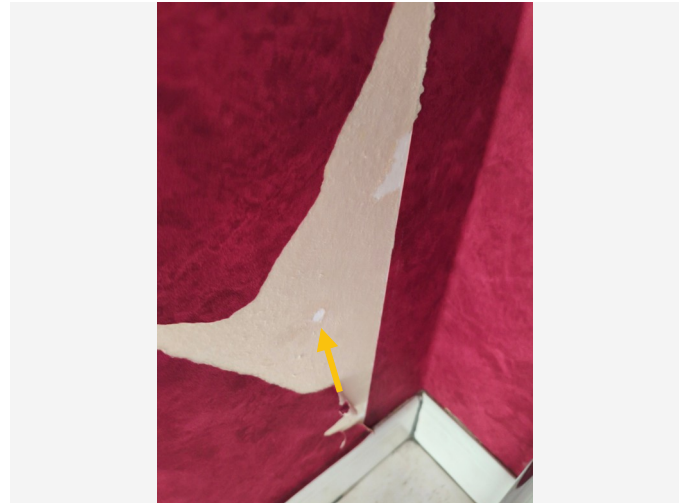
## Fiche 9: Muurpleister

Geen asbest

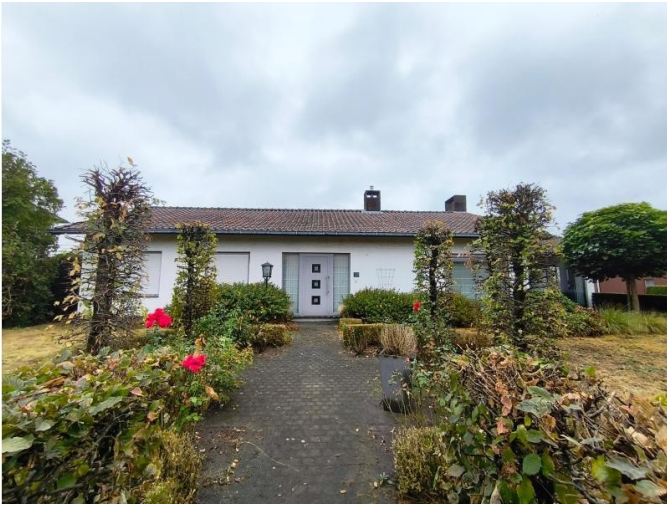
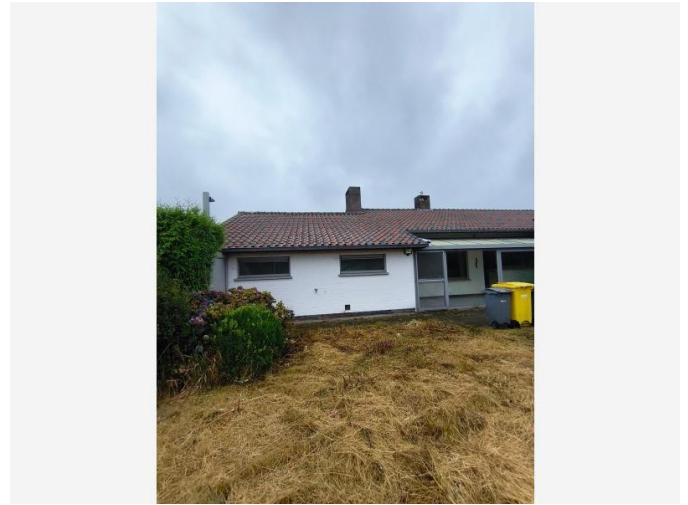
## Fiche 16: Dakbedekking hellend dak woning niet verdacht.

| Beschrijving | Notitie | Terug te vinden op plannen |
|---|---|---|
| Fiche 16: Dakbedekking hellend dak woning niet verdacht. | De dakbedekking wordt gecontroleerd. deze bestaat uit dakpannen en bevat geen asbest verdachte materialen. | Plan 1.1: Woning plan |

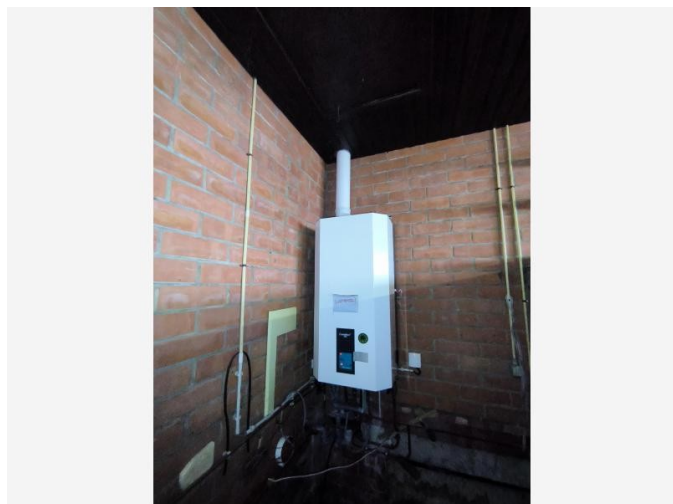
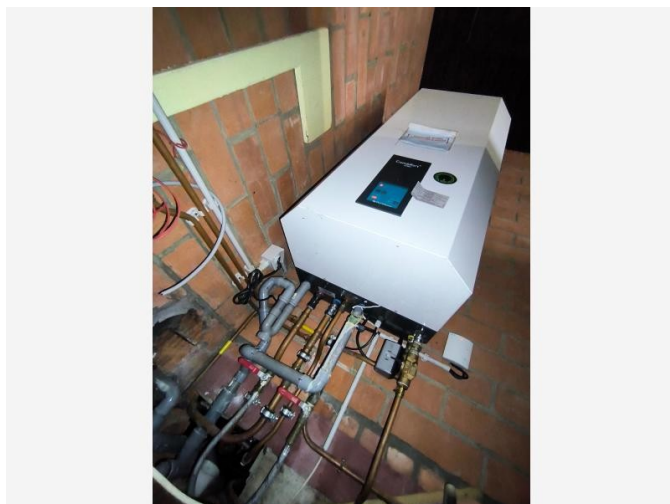
### Fiche 18: leidingisolatie (niet zichtbaar aanwezig)

| Beschrijving | Notitie | Terug te vinden op plannen |
|---|---|---|
| Fiche 18: leidingisolatie (niet zichtbaar aanwezig) | leidingisolatie (niet zichtbaar aanwezig) in het inspectie gebied. | Plan 1.2: Gelijkvloers |
