# Asbestinventarisatetest

Sloesveldstraat 11, 1560 Hoeilaart

Attestnummer : **20260810-000398.000**

**Asbestveilig** (maar mogelijk niet asbestvrij)

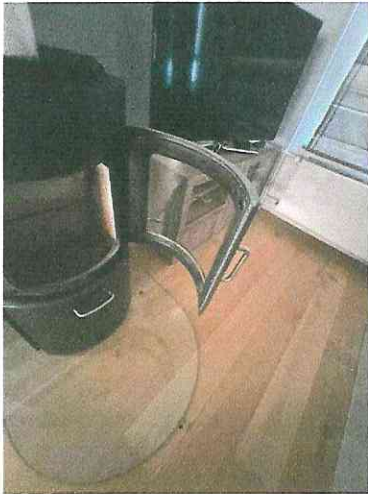
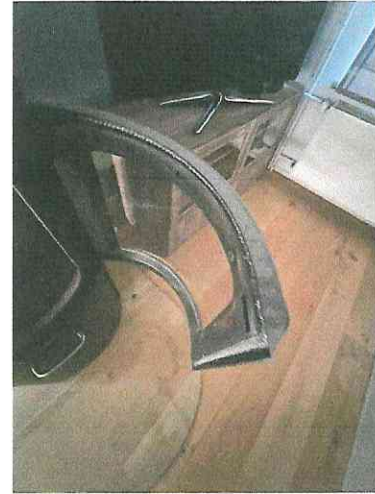
## Fiche 1: Kachelkoord

Niet-asbestverdachte koord in de kachel.

De asbestdeskundige beoordeelt het materiaal als niet-asbestverdacht.

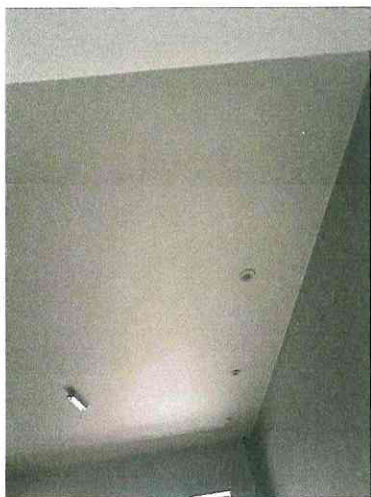
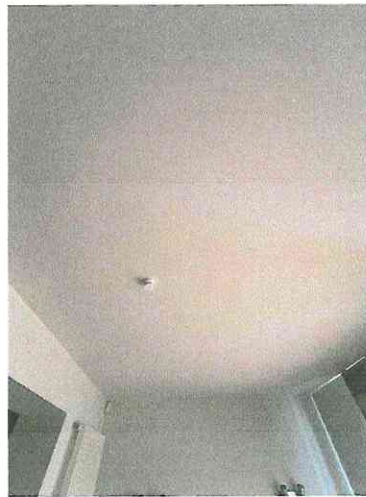
## Fiche 2: Plafonds bestaande uit voorzetpanelen

De plafonds werden afgewerkt met niet-asbestverdachte voorzetpanelen uit gipskarton die inspectie van de bedekte structuur (opbouw, pleisterwerk) verhinderen.

| Basis voor advies | De asbestdeskundige beoordeelt het materiaal als niet-asbestverdacht. |

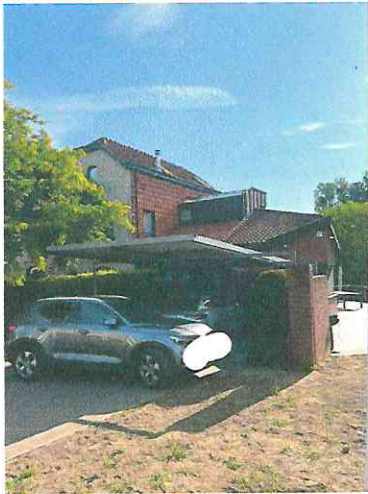
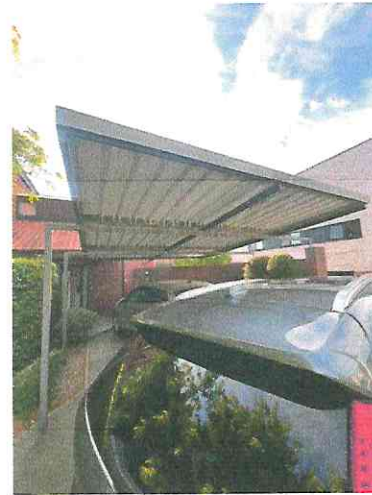
## Fiche 3: Carport

Geen waarneembare asbestverdachte materialen aangetroffen.

De asbestdeskundige beoordeelt het materiaal als niet-asbestverdacht.

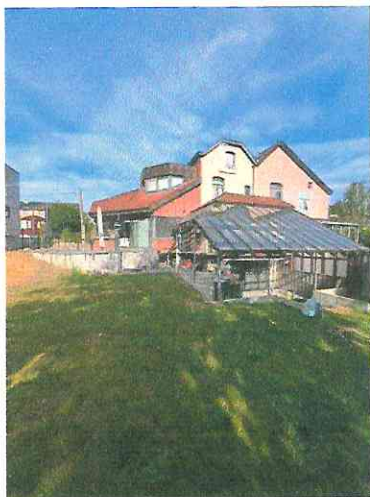
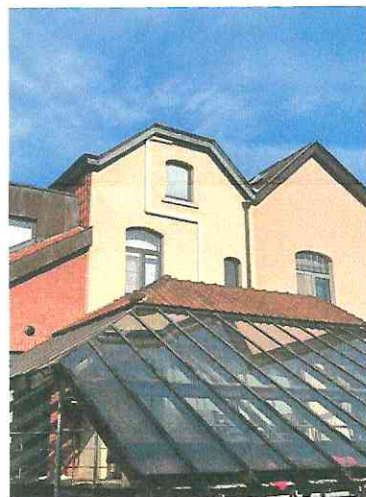
## Fiche 4: Overkapping

Geen waarneembare asbestverdachte materialen aangetroffen.

De asbestdeskundige beoordeelt het materiaal als niet-asbestverdacht.

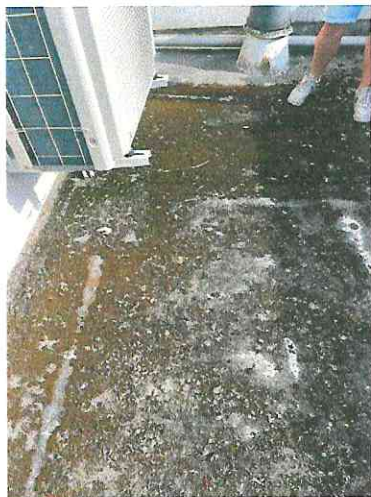
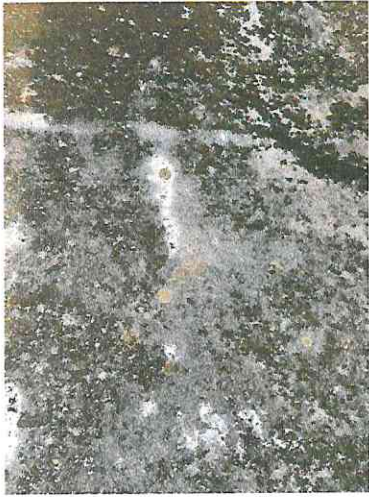
## Fiche 5: Roofing plat dak

Geen asbest

| # | Type | Referentie | Resultaat |
|---|---|---|---|
| 5.1 | Puntmonster | 04 | Geen asbest |

| Opmerking | Staalname tot op de eventuele onderliggende lagen is niet mogelijk zonder uitbreiding naar een destructief onderzoek. |

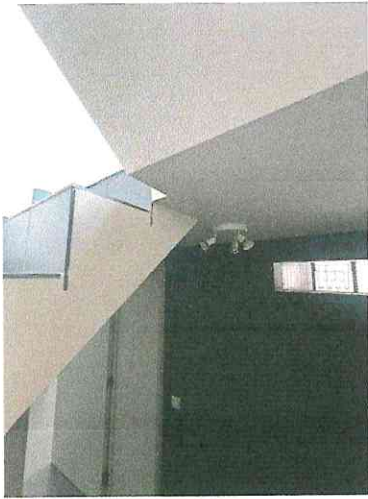
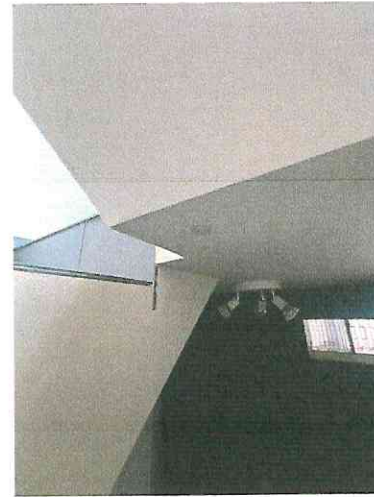
## Fiche 6: Pleisterwerk plafonds

Geen asbest

| # | Type | Referentie | Resultaat |
|---|---|---|---|
| 6.1 | Mengmonster | 02 | Geen asbest |

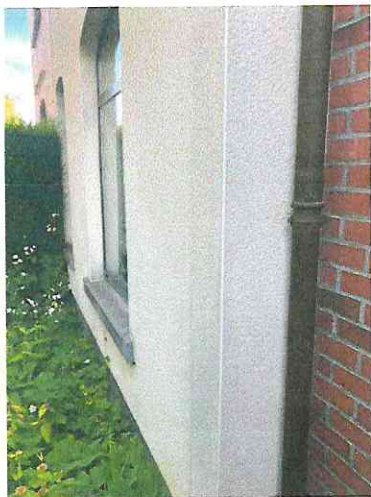
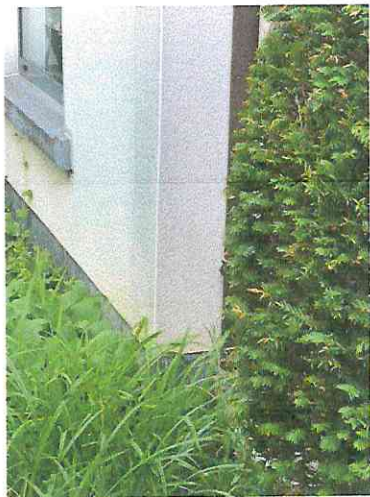
## Fiche 8: Crepi gevels

Geen asbest

| # | Type | Referentie | Resultaat |
|---|---|---|---|
| 8.1 | Mengmonster | 03 | Geen asbest |

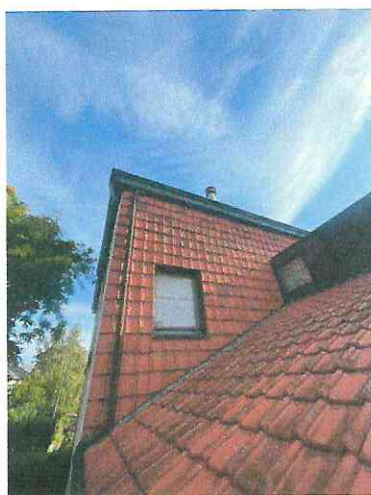
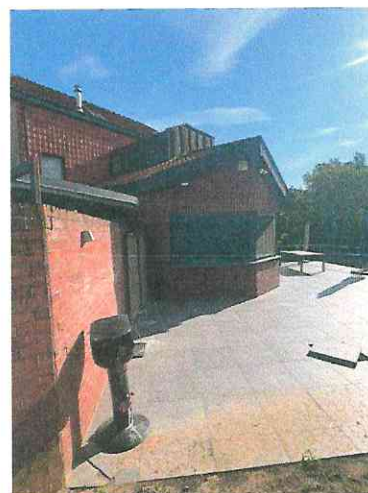
### Fiche 9: Rookgaskanaal (niet verdacht)

| Beschrijving | Notitie | Terug te vinden op plannen |
|---|---|---|
| Fiche 9: Rookgaskanaal (niet verdacht) | Het rookgaskanaal is niet-asbestverdacht. | - |

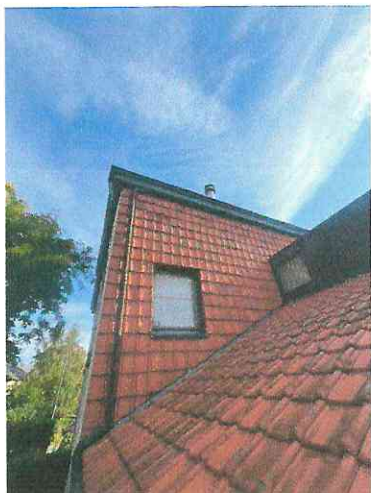
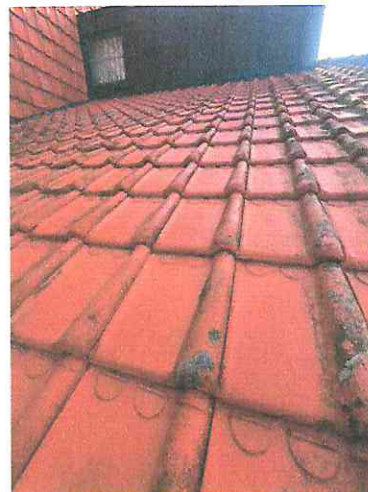
## Fiche 10: Dakbedekking bestaande uit pannen (niet verdacht)

| Beschrijving | Notitie | Terug te vinden op plannen |
|---|---|---|
| Fiche 10: Dakbedekking bestaande uit pannen (niet verdacht) | De dakbedekking is niet-asbestverdacht. | - |

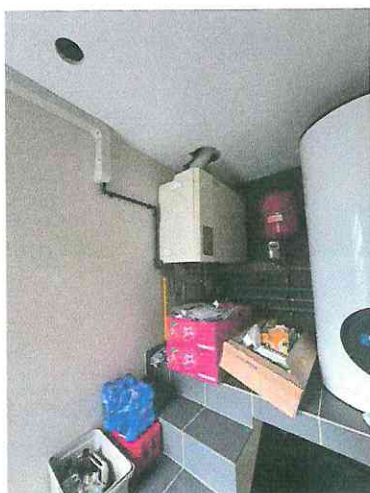
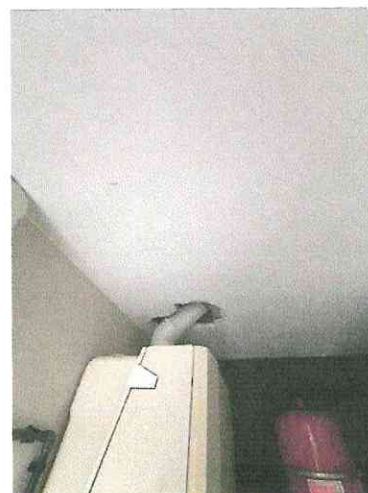
## Fiche 11: CV-ketel (niet verdacht)

| Beschrijving | Notitie | Terug te vinden op plannen |
|---|---|---|
| Fiche 11: CV-ketel (niet verdacht) | De CV-ketel (dichtingen, isolerend materiaal) is niet asbestverdacht. | - |

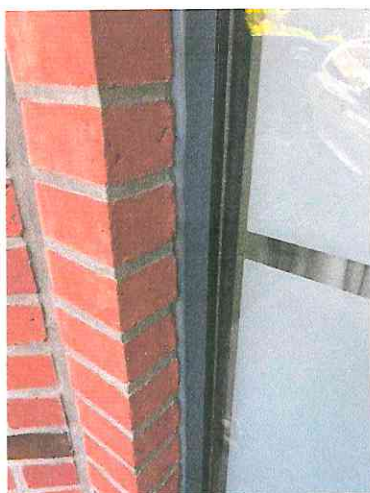
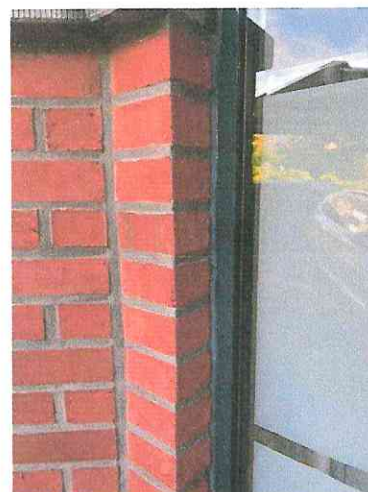
## Fiche 12: Mastiek

| Beschrijving | Notitie | Terug te vinden op plannen |
|---|---|---|
| Fiche 12: Mastiek | Er is geen asbestverdachte mastiek aanwezig. | - |

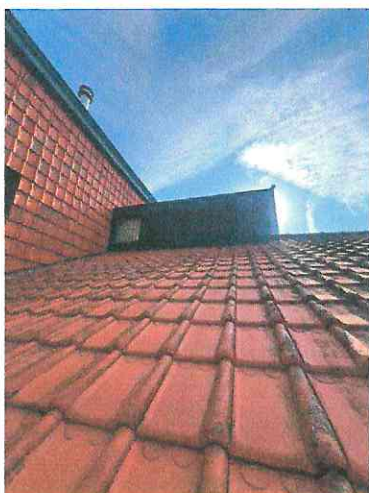
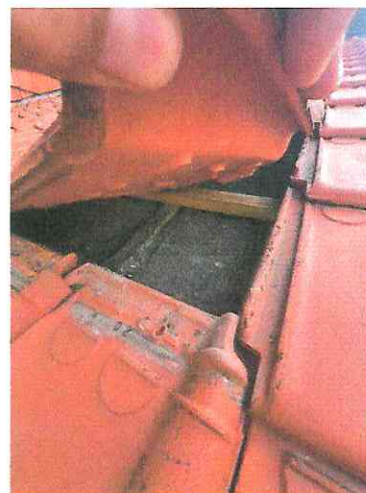
### Fiche 14: Onderdak (niet aanwezig)

| Beschrijving | Notitie | Terug te vinden op plannen |
|---|---|---|
| Fiche 14: Onderdak (niet aanwezig) | Er is geen te onderzoeken onderdak aanwezig op de inspectielocatie. | - |

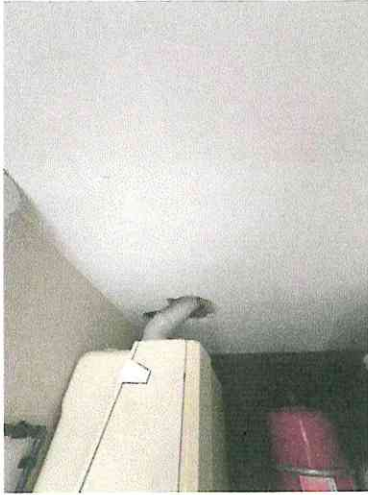
## Fiche 15: Leidingisolatie (niet aanwezig)

| Beschrijving | Notitie | Terug te vinden op plannen |
|---|---|---|
| Fiche 15: Leidingisolatie (niet aanwezig) | Er is geen asbestverdachte leidingisolatie aanwezig. | - |
