# Asbestinventarisatetest

Parklaan 48F/32, 9300 Aalst

Attestnummer : **20260903-000163.000**

**Asbestveilig** (maar mogelijk niet asbestvrij)

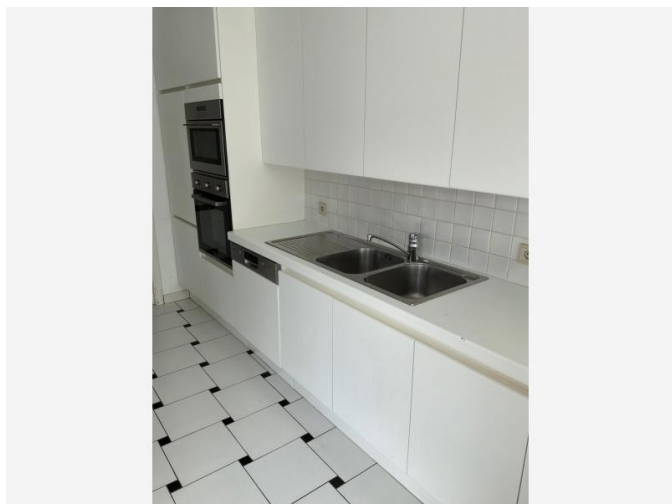
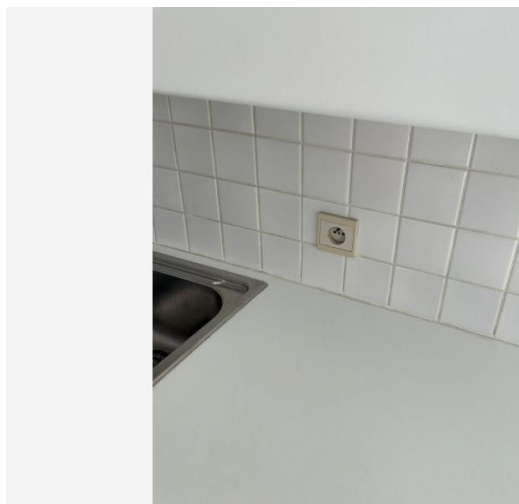
Mogelijk bevinden zich achter deze tegels verdachte lijmen. Bij werken aan de tegels is een aanvullend onderzoek aangewezen om de aard van de lijmen te bepalen.

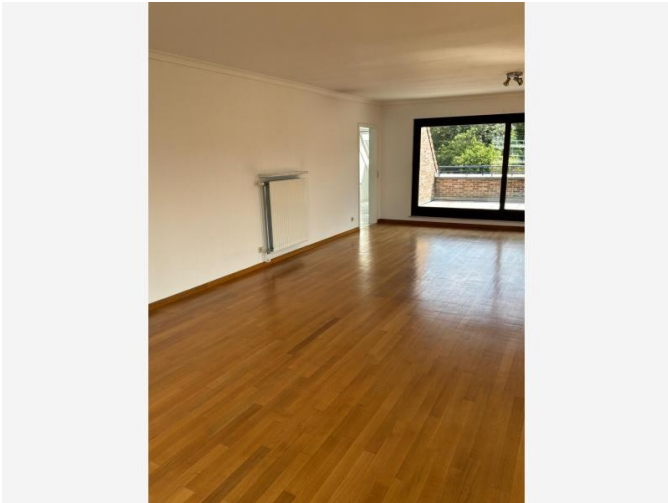
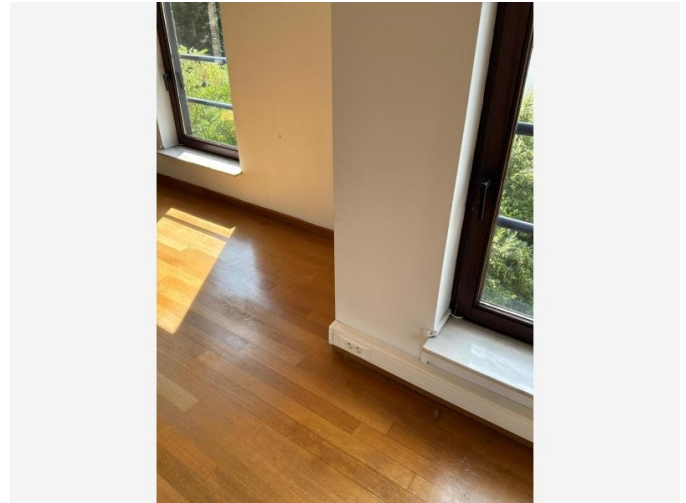
## Fiche 2: 1. pleisterwerk wanden

Geen asbest

| Beschrijving | 1. pleisterwerk wanden |
| Bindmiddel van materiaal | Gips - kalk |
| Gebondenheid op basis van bindmiddel | Niet-hechtgebonden |
| Hoeveelheid (oppervlakte - dikte - aantal) | • 115,00 m <sup>2</sup> - 1,00 cm - 1 stuk |

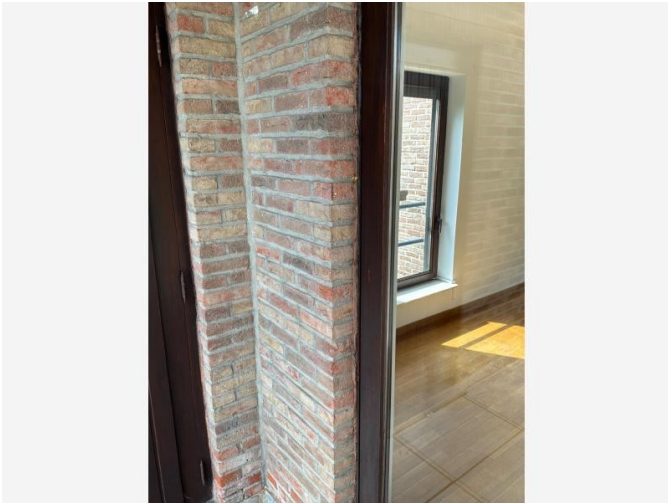
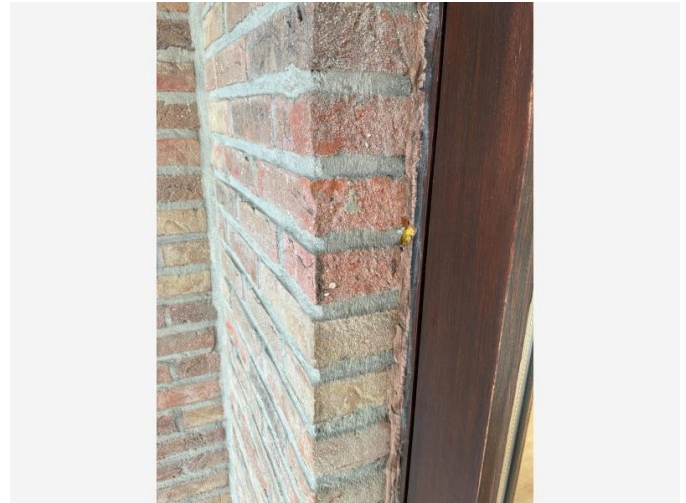
Geen asbest

| Beschrijving | mastiek schrijnwerk: verdachte kit |
| Bindmiddel van materiaal | Kitten, mastiek, pasta |
| Gebondenheid op basis van bindmiddel | Hecht |

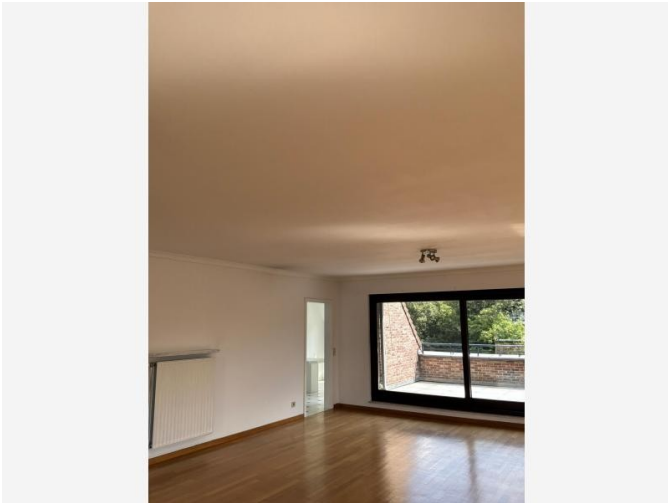
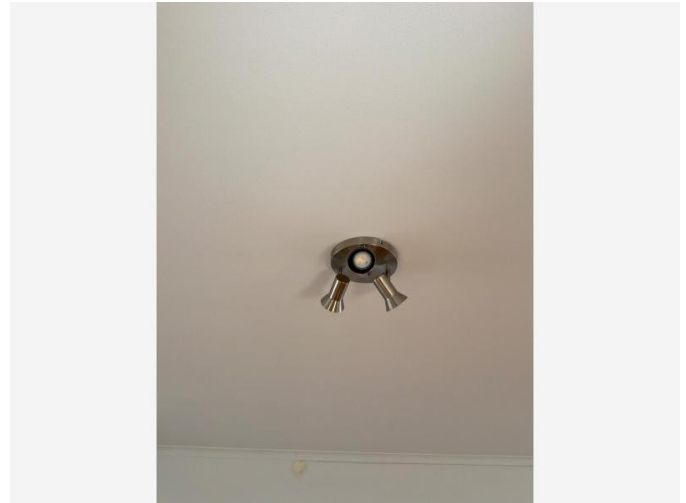
## Fiche 4: 2. pleisterwerk plafond

Geen asbest

| Beschrijving | 2. pleisterwerk plafond |
| Bindmiddel van materiaal | Gips - kalk |
| Gebondenheid op basis van bindmiddel | Niet-hechtgebonden |
| Hoeveelheid (oppervlakte - dikte - aantal) | • 120,00 m <sup>2</sup> - 1,00 cm - 1 stuk |

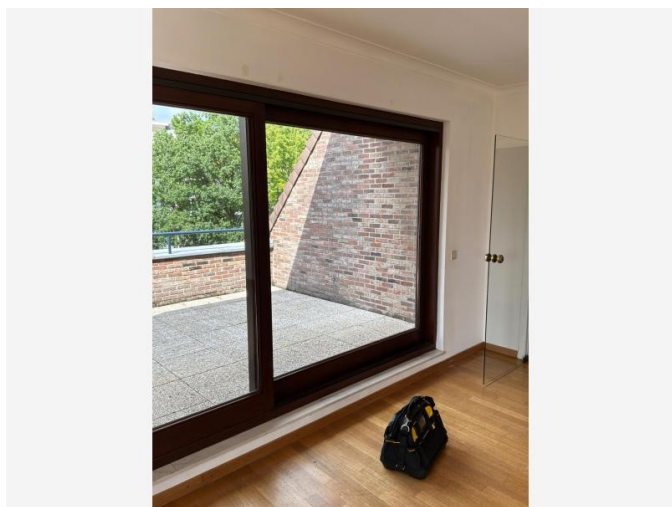
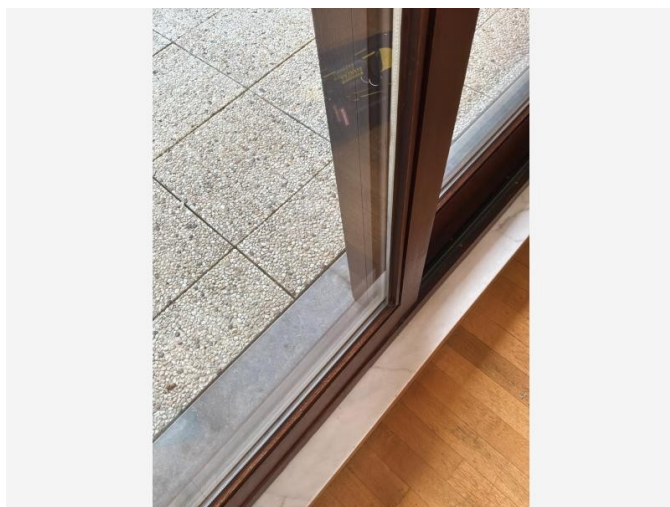
### Fiche 5: 4. mastiek type: niet asbest verdacht

| Beschrijving | Notitie | Terug te vinden op plannen |
|---|---|---|
| Fiche 5: 4. mastiek type: niet asbest verdacht | Aanwezig in alle ramen, buiten de andere aangeduide types.<br><br>Dit type mastiek is niet asbest verdacht | Plan 1.1: App gvl |
