# Asbestinventarisatetest

Kortrijkstraat 61, 2140 Antwerpen

Attestnummer : 20260330-000438.000

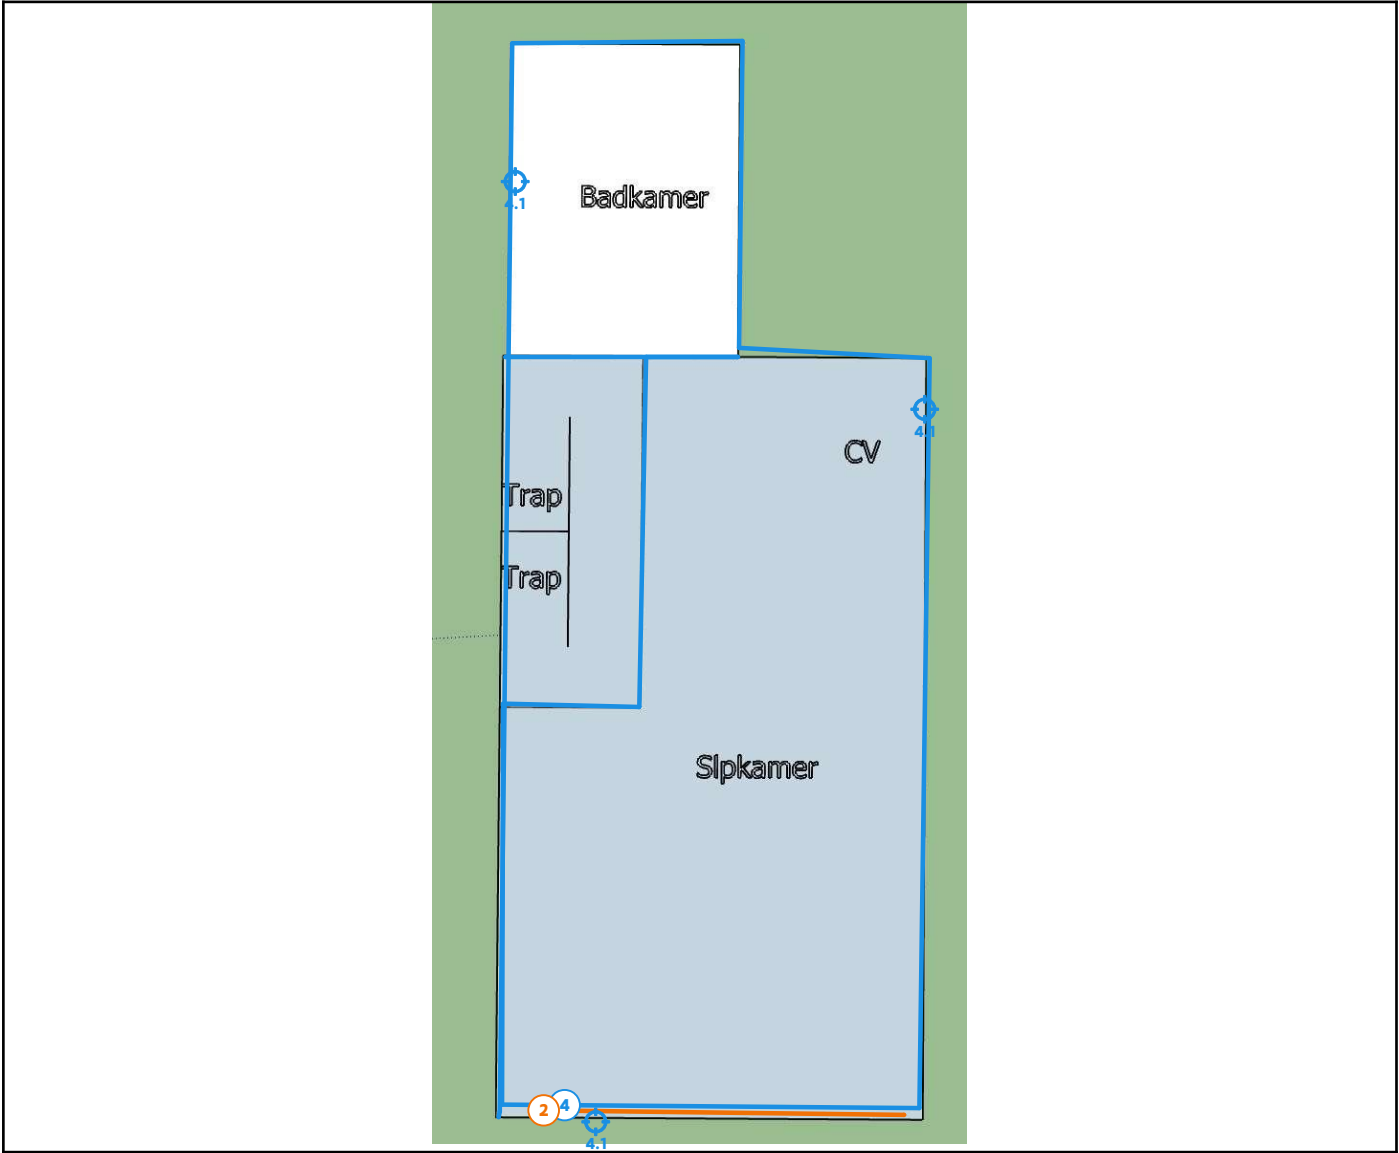
# Plan 1.3: V1

| Beschrijving | Type | Actie |
|---|---|---|
| 2. Massal vensterbank | Asbestmateriaal | Verwijderen |

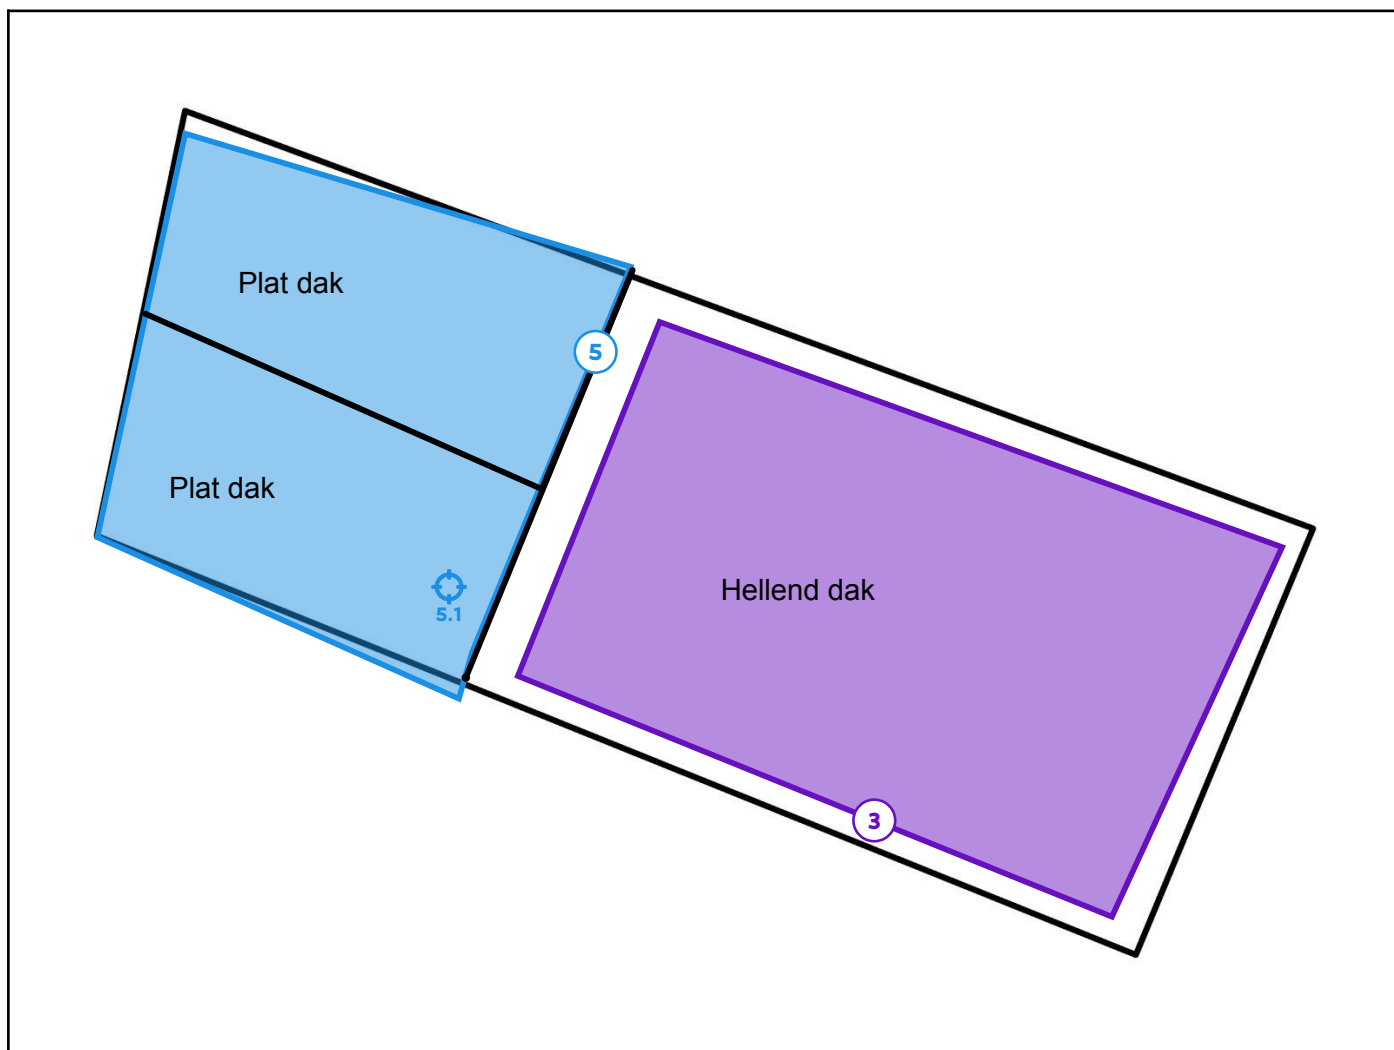
## Plan 1.6: Dakplan

| Beschrijving | Type | Actie |
|---|---|---|
| 3. Onderdak niet vast te stellen | Beperking | - |
| 5. Roofing platte daken | Geen asbest | - |

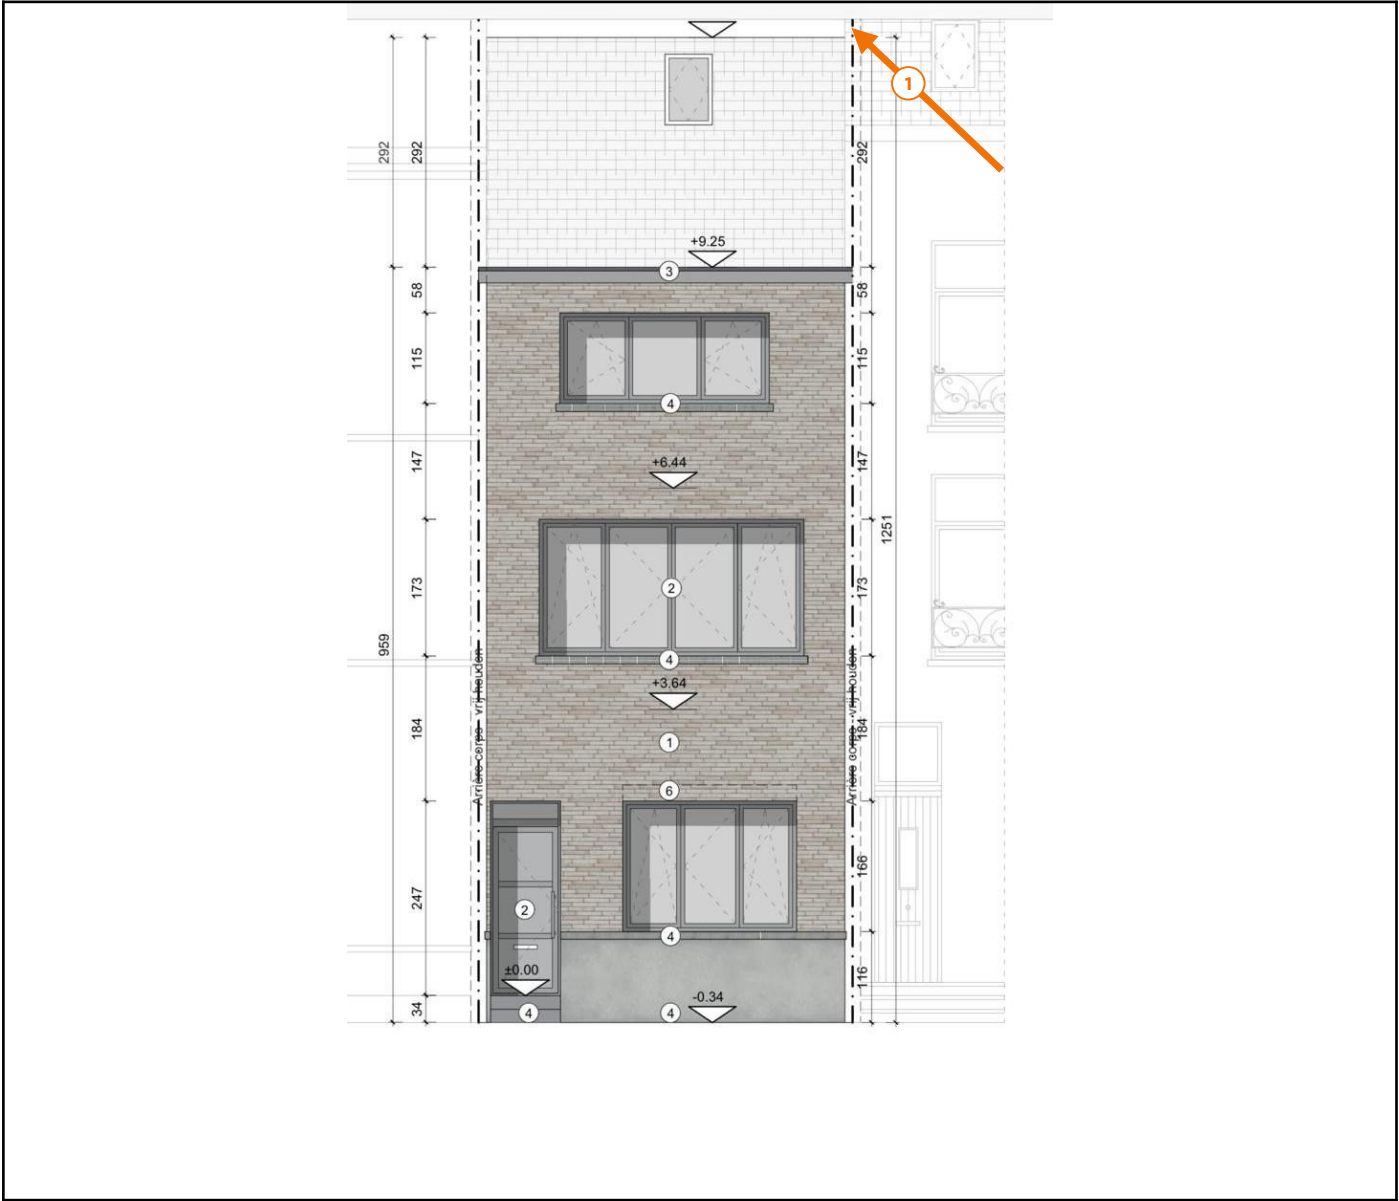
# Plan 1.7: Voorgevel

| Beschrijving | Type | Actie |
|---|---|---|
| 1. Rookgaskanaal | Asbestmateriaal | <a href="#">Verwijderen</a> |

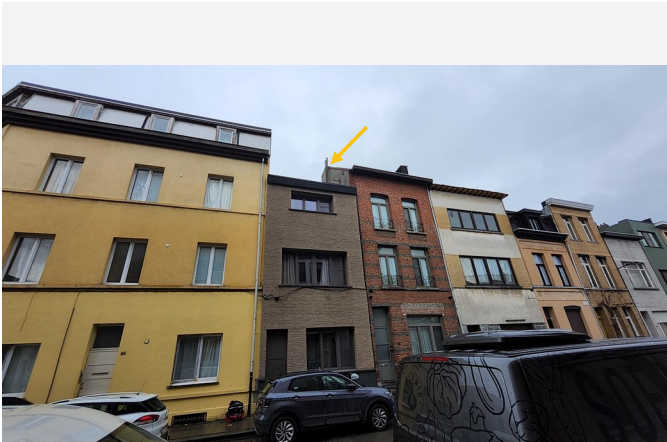
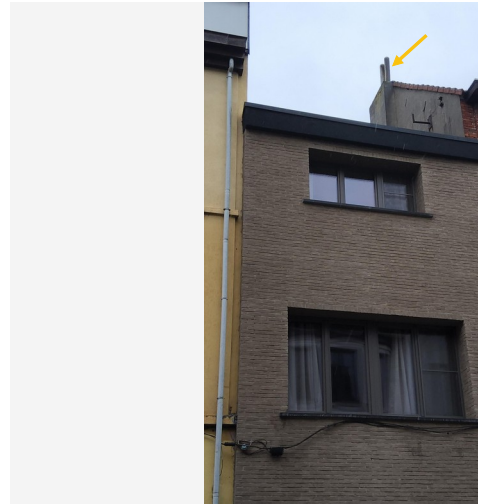
Overzichtsfoto

Detailfoto

Het asbestmateriaal valt onder de mijlpaal van 2034.

| Eindbeoordeling materiaalrisico | Verhoogd materiaalrisico en/of verhoogde kans op vezelvrijgave |

| Asbestsoort (vezeltype) | Crocidoliet aanwezig |
| Toestand van het materiaal | Matig beschadigd, matig verweerd |

| Beschrijving | Rookgaskanaal |

- Verwijder dit asbestmateriaal zo snel mogelijk. Volg de toestand goed op.
- Voer bijkomende staalname(s) uit.

- Eenvoudige handelingen: enkel door erkend asbestverwijderaar  
Methodiek verwijdering

De toepassingen dienen in hun geheel verwijderd te worden, zonder ze te breken, om vezelverspreiding te voorkomen.

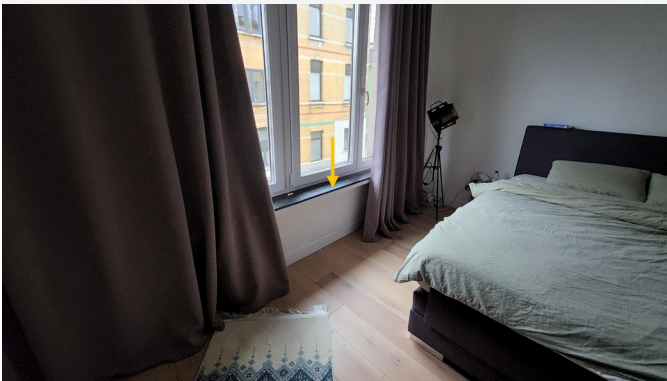
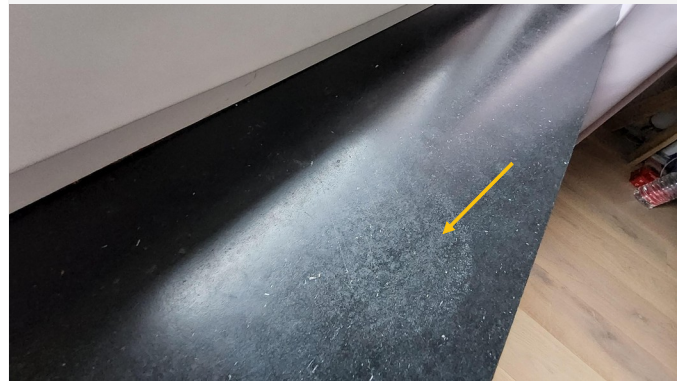
Overzichtsfoto

Detailfoto

Het asbestmateriaal valt onder de mijlpaal van 2040.

| Eindbeoordeling materiaalrisico | Verhoogd materiaalrisico en/of verhoogde kans op vezelvrijgave |

| Asbestsoort (vezeltype) | Alleen chrysotiel aanwezig |
| Toestand van het materiaal | Matig beschadigd, matig verweerd |

| Beschrijving | Massal vensterbank |

- Verwijder dit asbestmateriaal zo snel mogelijk. Volg de toestand goed op.
- Voer bijkomende staalname(s) uit.

- Eenvoudige handelingen: mag via doe-het-zelf of door werknemer(s) met opleidingsattest eenvoudige handelingen
- Eenvoudige handelingen: mag via doe-het-zelf of door werknemer(s) met opleidingsattest eenvoudige handelingen

De toepassingen dienen in hun geheel verwijderd te worden, zonder ze te breken, om vezelverspreiding te voorkomen.

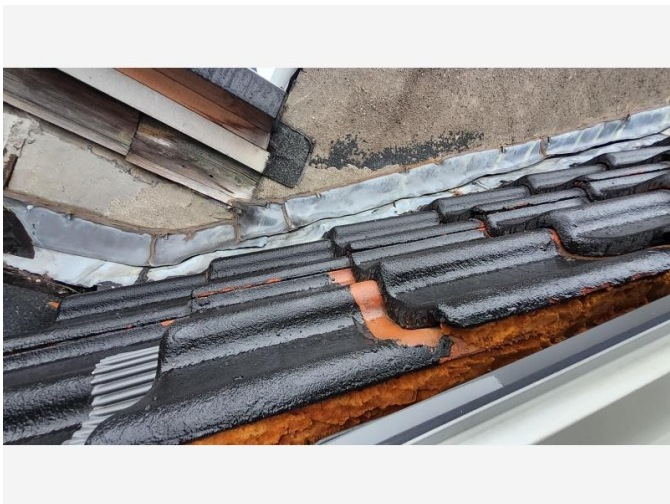
Situeringsfoto

**Reden:** Er is geen volledige risicobeoordeling mogelijk

**Uitleg van de asbestdeskundige:** Het onderdak is niet zichtbaar. Langs de binnenkant is het dak volledige afgewerkt. Via een luik kon de isolatie vastgesteld worden. Langs de buitenkant kon er geen dakpan opgehoften worden omdat deze met PUR bevestigd zijn.

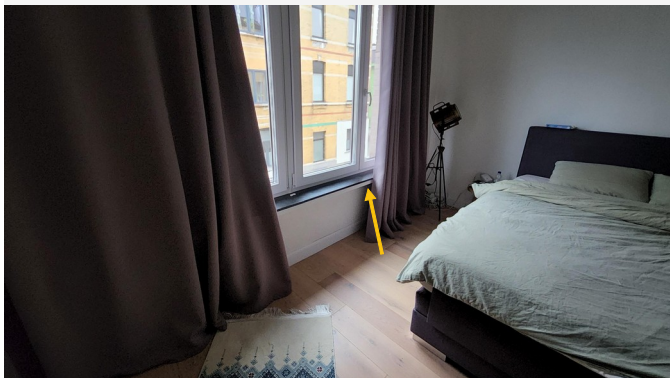
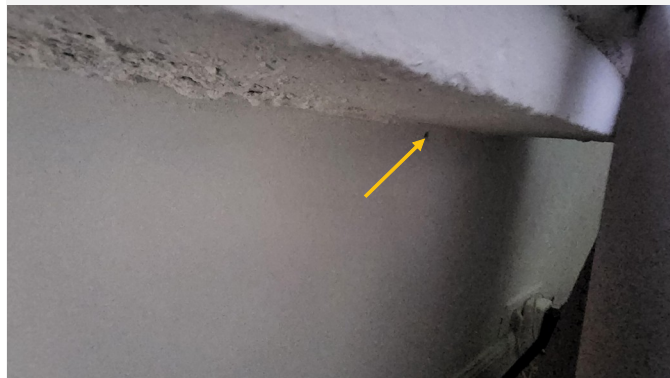
## Fiche 4: Pleisterwerk muren

Overzichtsfoto

Detailfoto

Geen asbest

| # | Type | Referentie | Resultaat |
|---|---|---|---|
| 4.1 | Mengmonster | 6/2/26-B1 | Geen asbest |

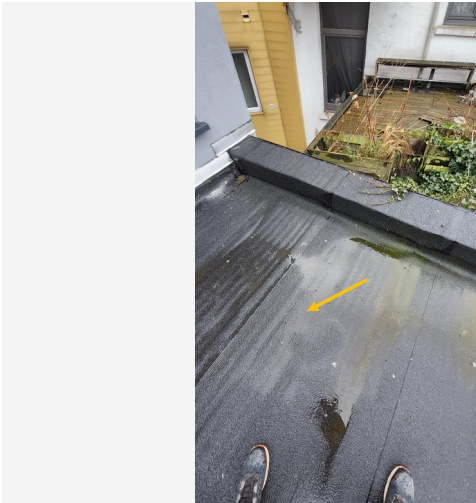
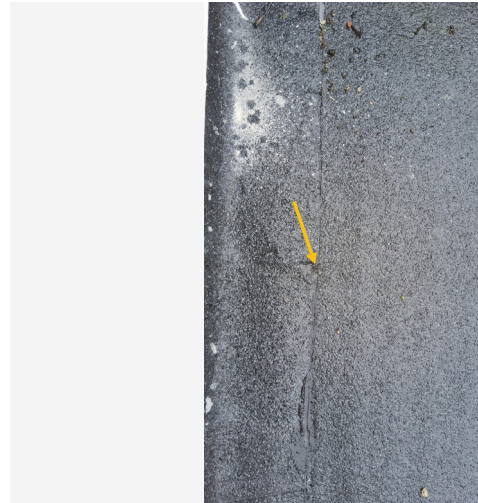
## Fiche 5: Roofing platte daken

Overzichtsfoto

Detailfoto

Geen asbest

| # | Type | Referentie | Resultaat |
|---|---|---|---|
| 5.1 | Puntmonster | 6/2/26-B2 | Geen asbest |
