# Asbestinventarisatattest

Geertshoek 76, 2170 Antwerpen

Attestnummer : 20260903-000200.000

**Niet-asbestveilig**

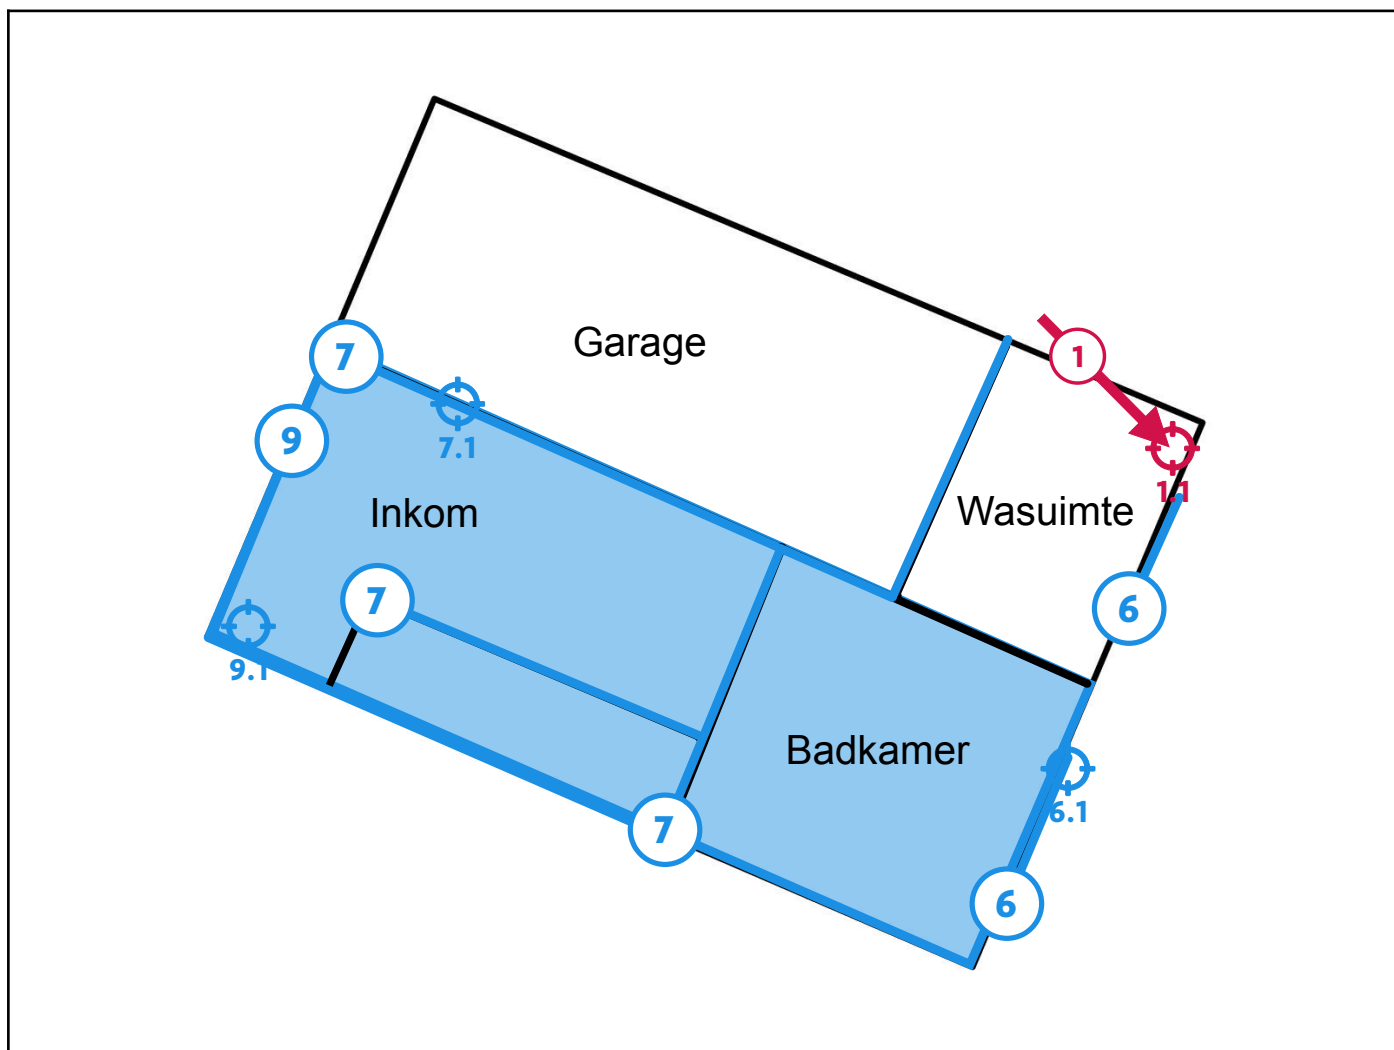
## Plan 1.1: Gelijkvloers

| Beschrijving | Type | Actie |
|---|---|---|
| 1. AC Buis | Asbestmateriaal | Dringend verwijderen |

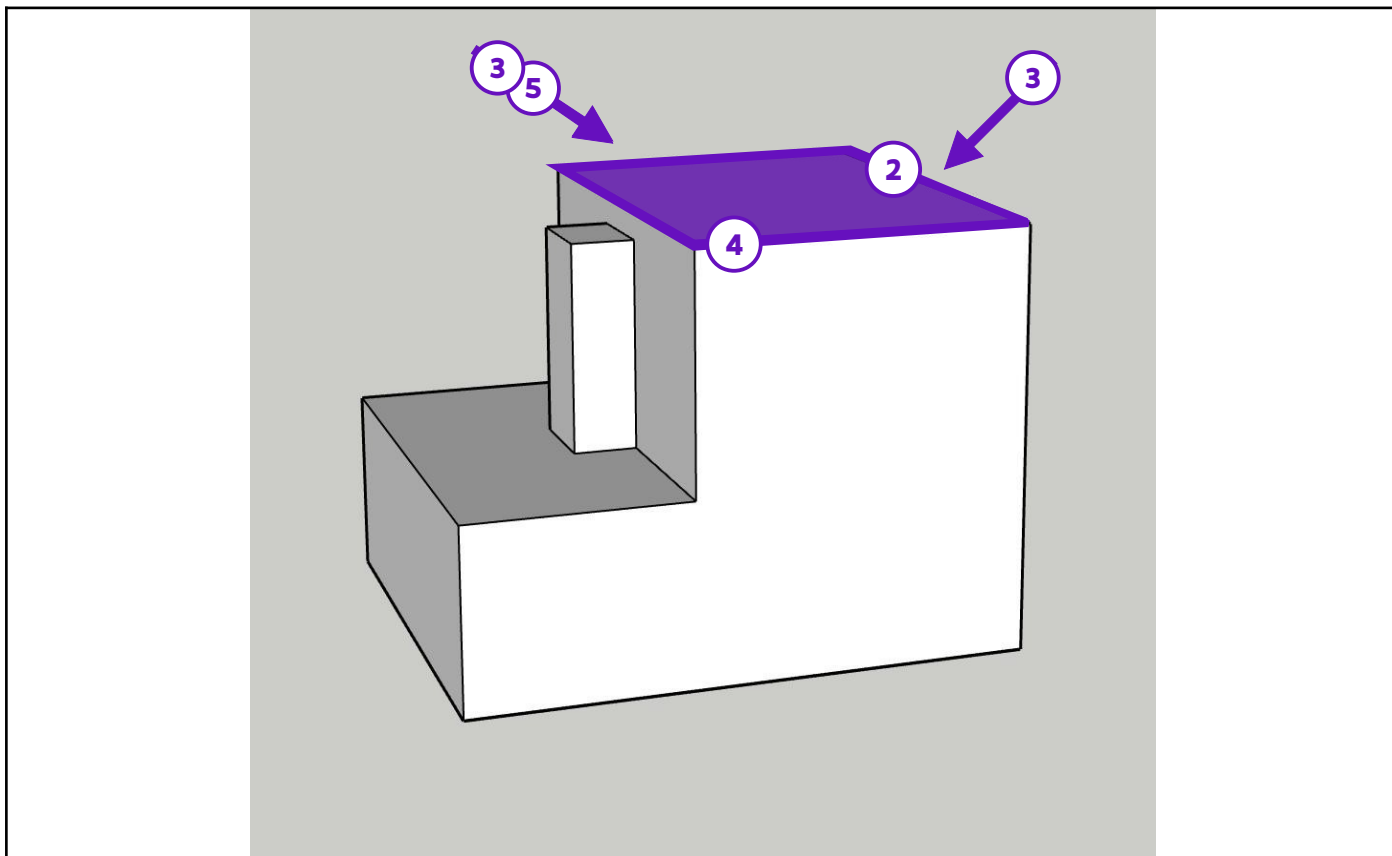
## Plan 1.7: 3D-schets

| Beschrijving | Type | Actie |
|---|---|---|
| 2. Dakbedekking plat dak hoofdgebouw | Beperking | - |
| 3. Materialen van rookgaskanalen niet waarneembaar | Beperking | - |
| 4. Materialen onder dakbedekking | Beperking | - |
| 5. Schouw niet inspecteerbaar | Beperking | - |

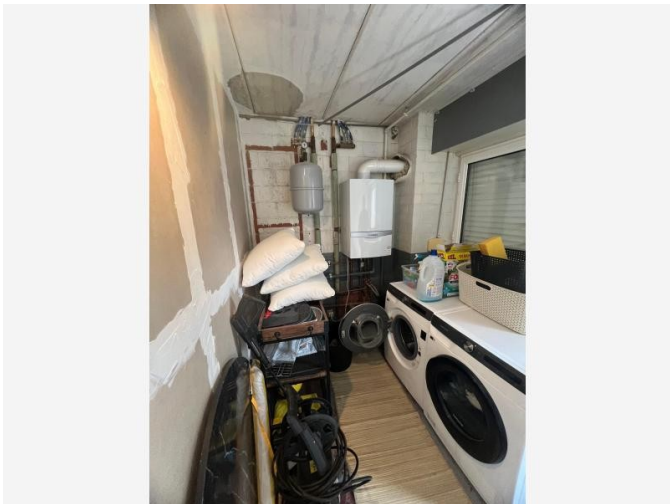
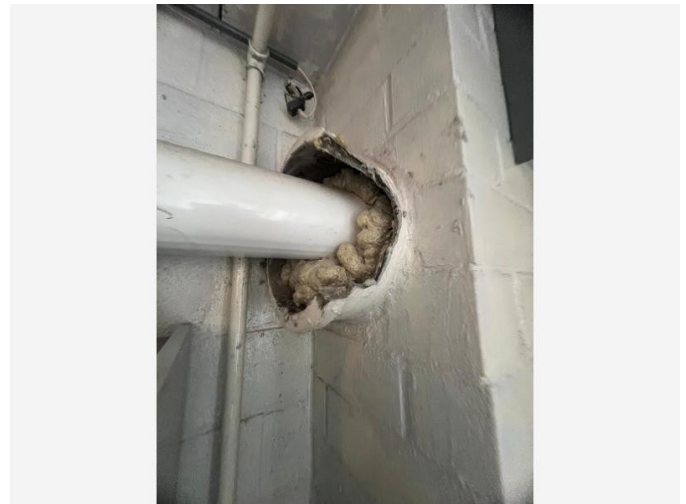
Overzichtsfoto

Detailfoto

Het asbestmateriaal valt onder de mijlpaal van 2040.

| Eindbeoordeling materiaalarisico | Hoog materiaalarisico en/of hoge kans op vezelvrijgave |

| Gebondenheid | Categorie 1: hechtgebonden in oorsprong |
| Asbestsoort (vezeltype) | Alleen chrysotiel aanwezig |
| Asbestconcentratie | Laag (< 50%) |
| Afschermingsgraad van het gehele materiaal | Geheel of deels vrij aan binnenluchtstromen |
| Toestand van het materiaal | Zwaar beschadigd, zwaar verweerd |

| # | Type | Referentie | Resultaat |
|---|---|---|---|
| 1.1 | Puntmonster | B1 | Chrysotiel |

| Beschrijving | AC Buis |
| Primaire drager | HVAC infrastructuur en uitrusting |
| Asbestmateriaal | Buis, koker, leiding, pijp, doorvoer |

**Dringend verwijderen**

- Zorg voor een veilig beheer. Vermijd het beschadigen van het asbestmateriaal. Controleer de toestand jaarlijks op wijzigingen.
- Scherm in afwachting van verwijdering het asbestmateriaal af van luchtstromingen en verstoring: bijvoorbeeld door het te verpakken, te fixeren, af te dekken, signalisatie - afbakening aan te brengen, ...

- Eenvoudige handelingen: enkel door erkend asbestverwijderaar  
Als dit materiaal verwijderd kan worden zonder het te breken, te beschadigen... , dan mag met dit met eenvoudige handelingen.

Vermijd stofvorming en stofverspreiding op elk moment van de werken. Bevochtig of fixeert het materiaal.

Het gebruik van sneldraaiende werktuigen (boormachine, slijpschijf, hogedrukreiniger...) is verboden.

Zorg voor gepaste persoonlijke beschermingsmiddelen: minimaal FFP3-mondmasker (EN 149), wegwerpovertrek met kap (minimaal Cat III, type 5/6), wegwerphandschoenen en overschoenen of afspoelbaar

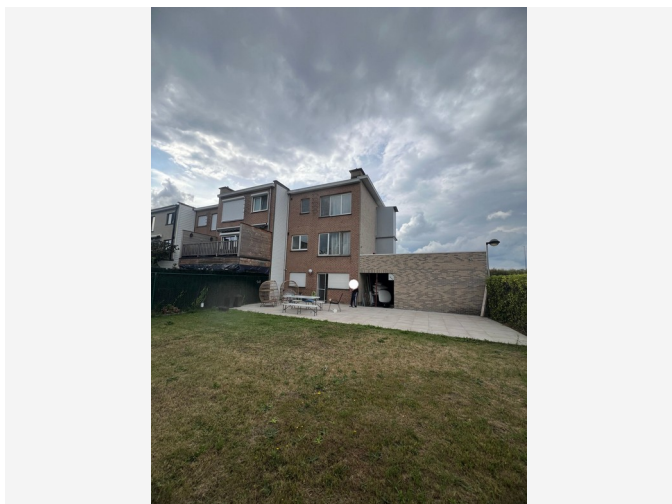
Situeringsfoto

**Reden:** Het te onderzoeken materiaal situeert zich hoger dan 3,50 m te rekenen vanaf een veilige ondergrond

**Uitleg van de asbestdeskundige:** Kan niet worden onderzocht wegens hoogte meer dan 3,50 vanaf een veilige ondergrond.

| (Asbest)materiaal | Dak- en gevelbekleding - Roofing |
| Karakterisatie | Asbest (verdacht) |
| Primaire drager | Plat dak |

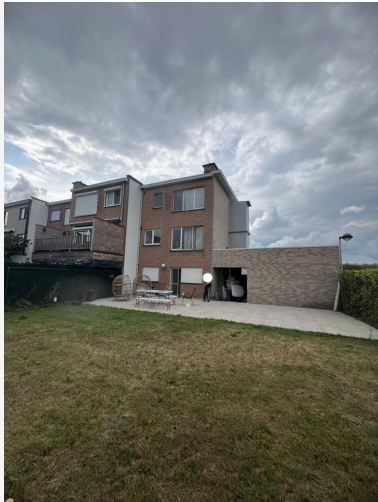
## Fiche 3: Materialen van rookgaskanalen niet waarneembaar

**Reden:** Het te onderzoeken materiaal situeert zich hoger dan 3,50 m te rekenen vanaf een veilige ondergrond

**Uitleg van de asbestdeskundige:** Fysiek niet bereikbaar, omdat ze zich op een hoogte van meer dan 3,5m bevindt ten opzichte van een vaste ondergrond.

| (Asbest)materiaal | Rookgaskanaal |
| Karakterisatie | Asbest (verdacht) |

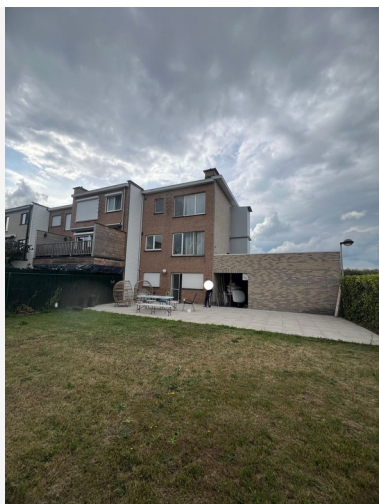
Situeringsfoto

**Reden:** Het te onderzoeken materiaal situeert zich hoger dan 3,50 m te rekenen vanaf een veilige ondergrond

**Uitleg van de asbestdeskundige:** Het onderdak is visueel niet waarneembaar vanwege de hoogte (>3,5 meter) en de aanwezige afwerkingsgraad aan de binnenzijde van de bovenste verdieping. Hierdoor is er geen directe inspectie mogelijk.

| (Asbest)materiaal | Plaat, paneel, tablet - Type Menuiserite |
| Karakterisatie | Asbest (verdacht) |

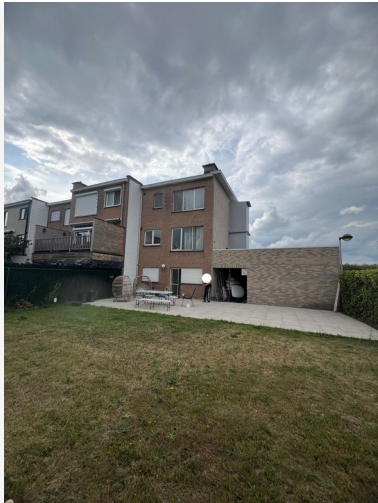
Situeringsfoto

**Reden:** Het te onderzoeken materiaal situeert zich hoger dan 3,50 m te rekenen vanaf een veilige ondergrond

**Uitleg van de asbestdeskundige:** De schouw is niet inspecteerbaar vanwege de hoogte, die meer dan 3,5 meter bedraagt.

| (Asbest)materiaal | Schouwhoed, ventilatiekap (anti-windval) |
| Karakterisatie | Asbest (verdacht) |

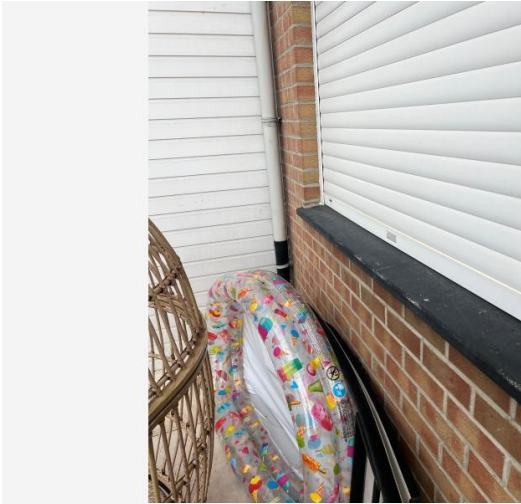
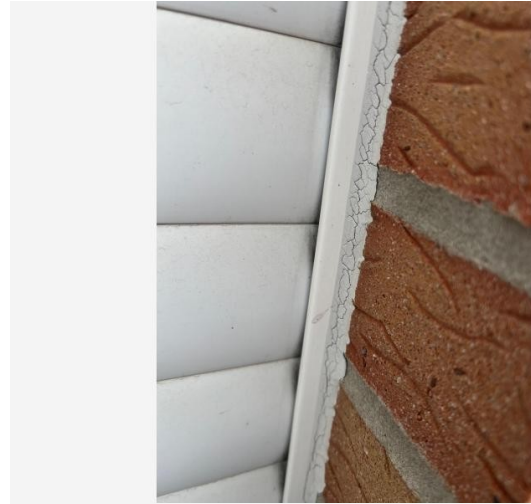
## Fiche 6: Afdichtingsmateriaal aan schrijnwerk hoofdgebouw

Geen asbest

| # | Type | Referentie | Resultaat |
|---|---|---|---|
| 6.1 | Puntmonster | M1 | Geen asbest |

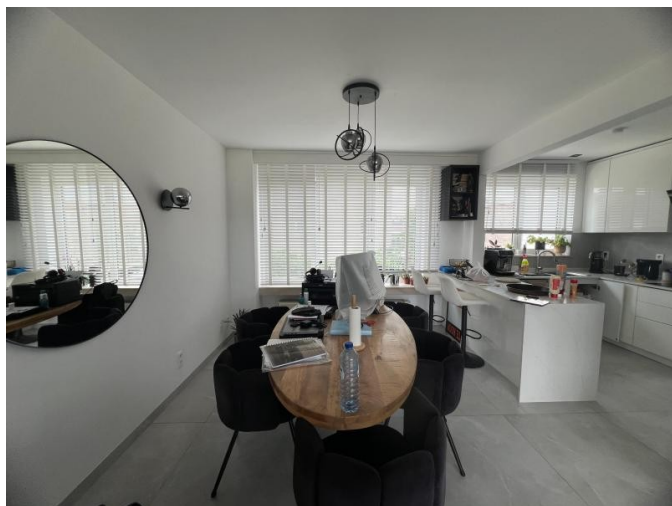
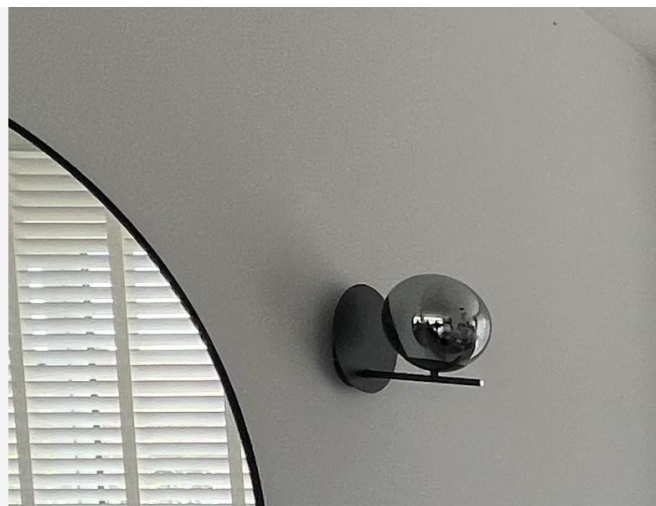
## Fiche 7: Pleisterwerk muren

Geen asbest

| # | Type | Referentie | Resultaat |
|---|---|---|---|
| 7.1 | Mengmonster | P1 | Geen asbest |

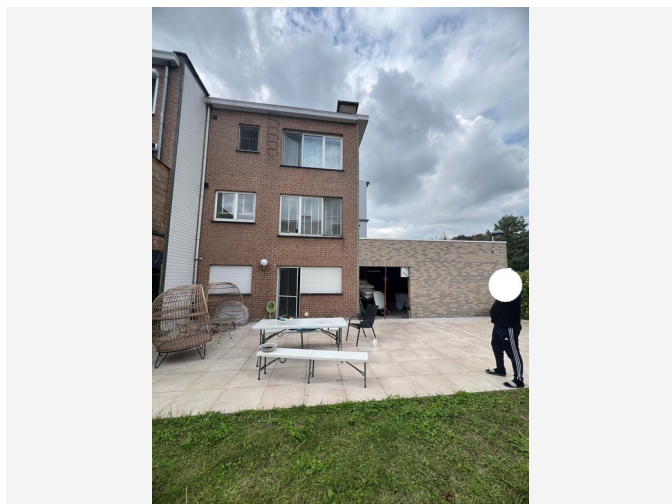
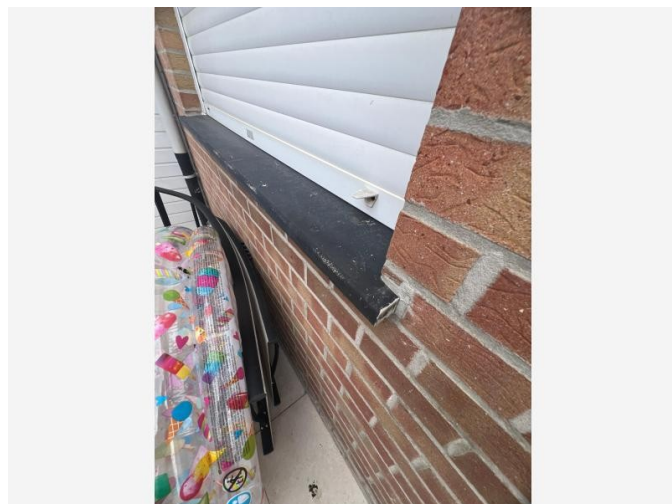
## Fiche 8: Vensterbanken buiten

Geen asbest

| # | Type | Referentie | Resultaat |
|---|---|---|---|
| 8.1 | Puntmonster | T1 | Geen asbest |

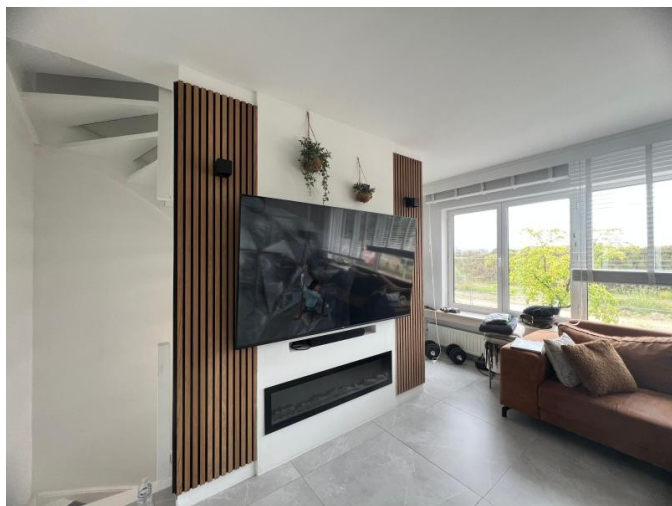
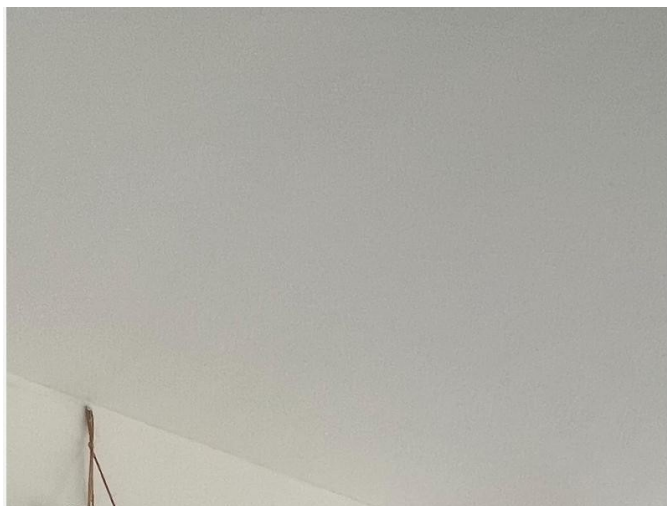
## Fiche 9: Pleisterwerk plafonds

Geen asbest

| # | Type | Referentie | Resultaat |
|---|---|---|---|
| 9.1 | Mengmonster | P2 | Geen asbest |
