# Asbestinventarisatattest

Polydoor De Paepestraat 19, 9300 Aalst

Attestnummer : 20260903-000170.000

**Niet-asbestveilig**

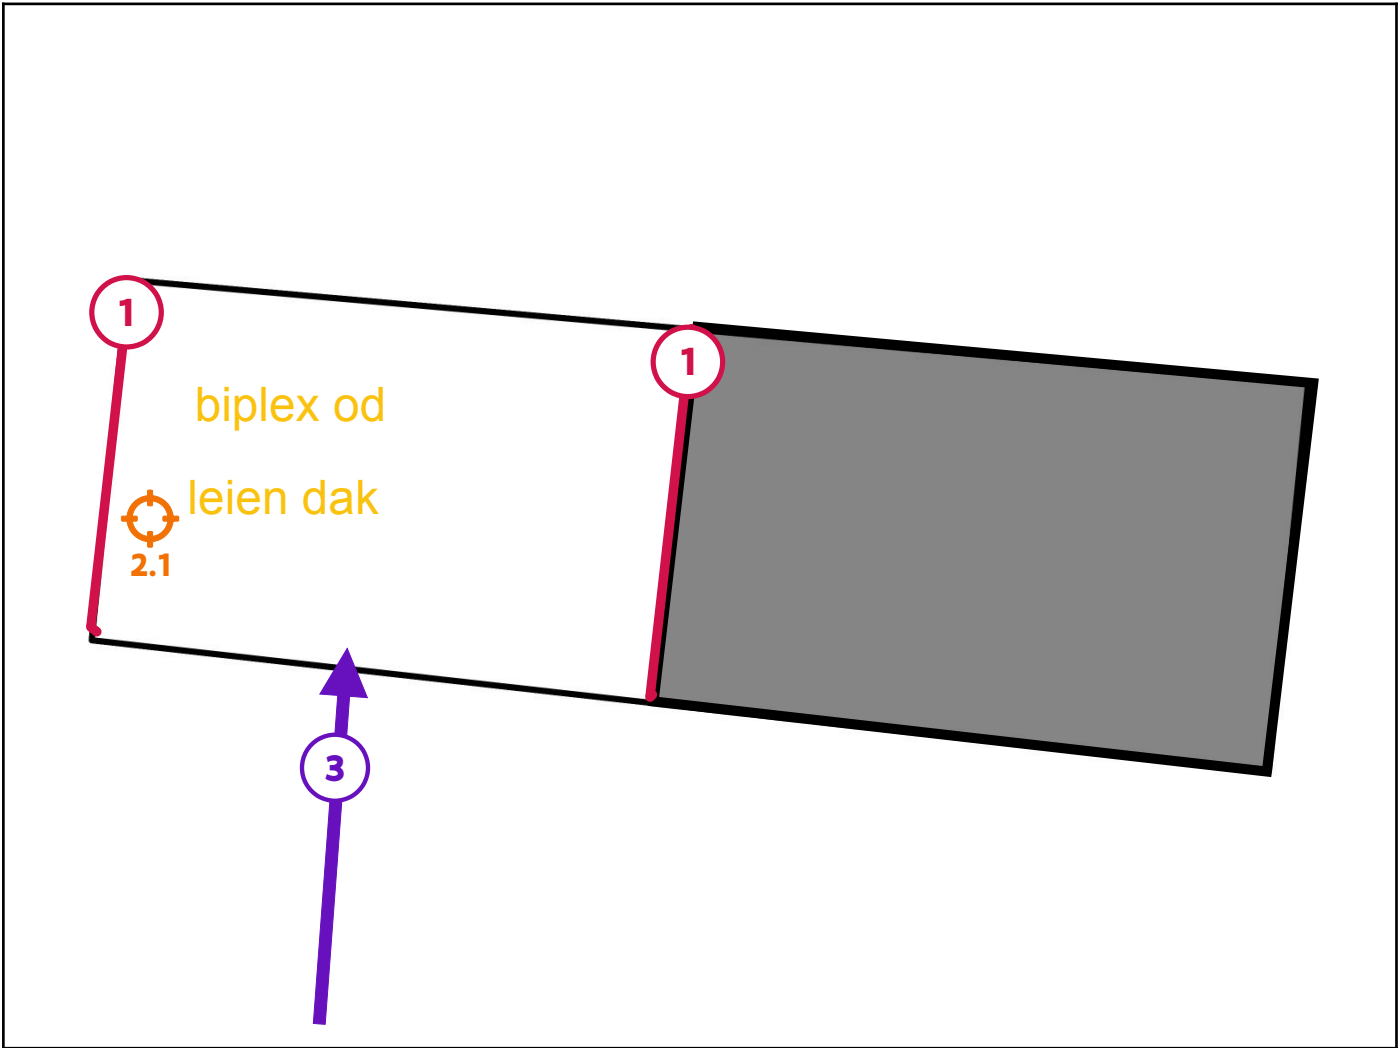
# Plan 1.4: Hoofdgebouw plan dak

| Beschrijving | Type | Actie |
|---|---|---|
| 1. Sediment en slib in goot | Asbestmateriaal | Dringend verwijderen |
| 2. leien dak | Asbestmateriaal | Verwijderen |
| 3. 31. Binnenkant schouw | Beperking | - |

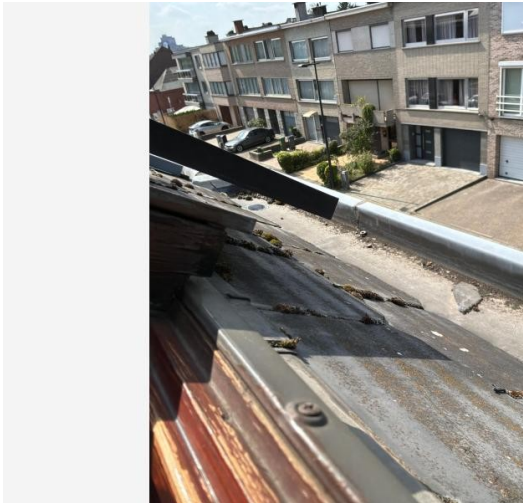
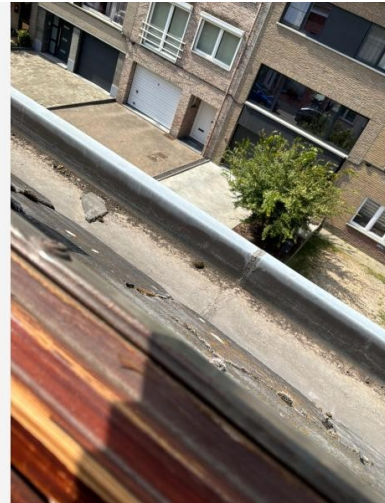
Het asbestmateriaal valt onder de mijlpaal van 2040.

**Dringend verwijderen**

| Beschrijving | Sediment en slib in goot |
| Gebondenheid resten | Niet hecht |
| Hoeveelheid (gewicht - aantal) | <ul style="list-style-type: none"><li>• 20,00 kg - 1 stuk</li></ul> |
| Identificatiemethode | De asbestdeskundige beoordeelt het materiaal als asbestverdacht en dus asbesthoudend, en dit zonder monstername. |

- Verwijder het asbestafval.
- Voer bijkomende staalname(s) uit.

- Eenvoudige handelingen: mag via doe-het-zelf of door werknemer(s) met opleidingsattest eenvoudige handelingen  
Bij het uitvoeren van eenvoudige handelingen, zoals toegestaan via doe-het-zelfmethoden of door werknemers met een opleidingsattest, is het gebruik van de juiste persoonlijke beschermingsmiddelen (PBM's) verplicht om blootstelling aan asbestvezels te voorkomen. Wij adviseren echter om asbest te laten verwijderen door een werknemer met opleidingscertificaat. Maar het is ook toegestaan via de doe-het-zelfmethode, mits de juiste voorzorgsmaatregelen en PBM's in acht worden genomen. De te gebruiken PBMs zijn:
  - FFP3-mondmasker of halfgelaatsmasker met P3 filter
  - wegwerpoverall (Tyvek CATIII, type 5 en 6)

Het afval dient op een correcte manier te worden verpakt en afgevoerd.

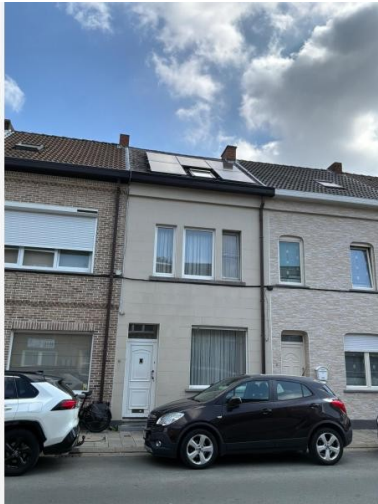
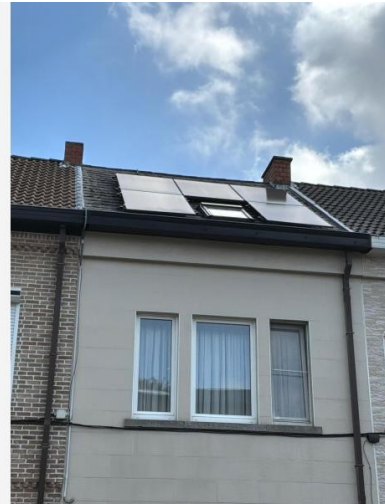
Het asbestmateriaal valt onder de mijlpaal van 2034.

Verwijderen

| Eindbeoordeling materiaalrisico | Verhoogd materiaalrisico en/of verhoogde kans op vezelvrijgave |

| Toestand van het materiaal | Matig beschadigd, matig verweerd |

| # | Type | Referentie | Resultaat |
|---|---|---|---|
| 2.1 | Puntmonster | Mm4 | Chrysotiel |

| Beschrijving | leien dak |
| Hoeveelheid (oppervlakte - aantal) | <ul style="list-style-type: none"><li>• 90,00 m<sup>2</sup> - 1 stuk</li></ul> |

- Zorg voor een veilig beheer. Vermijd het beschadigen van het asbestmateriaal. Controleer de toestand jaarlijks op wijzigingen.
- Hemelwater dat afspoelt van asbestcement daken of gevels kan asbestdeeltjes bevatten. Gebruik het enkel voor gesloten circuits (bv. spoelen toiletten). Reinig na het vervangen van het dak of de gevel de dakgoten en regenwaterput of -ton om asbesthoudend sediment of slib te verwijderen
- Voer bijkomende staalname(s) uit.

- Eenvoudige handelingen: mag via doe-het-zelf of door werknemer(s) met opleidingsattest eenvoudige handelingen  
Bij het uitvoeren van eenvoudige handelingen, zoals toegestaan via doe-het-zelfmethoden of door werknemers met een opleidingsattest, is het gebruik van de juiste persoonlijke beschermingsmiddelen (PBM's) verplicht om blootstelling aan asbestvezels te voorkomen. Wij adviseren echter om asbest te laten verwijderen door een werknemer met opleidingscertificaat. Maar het is ook toegestaan via de doe-het-zelfmethode, mits de juiste voorzorgsmaatregelen en PBM's in acht worden genomen. De te gebruiken PBMs zijn:

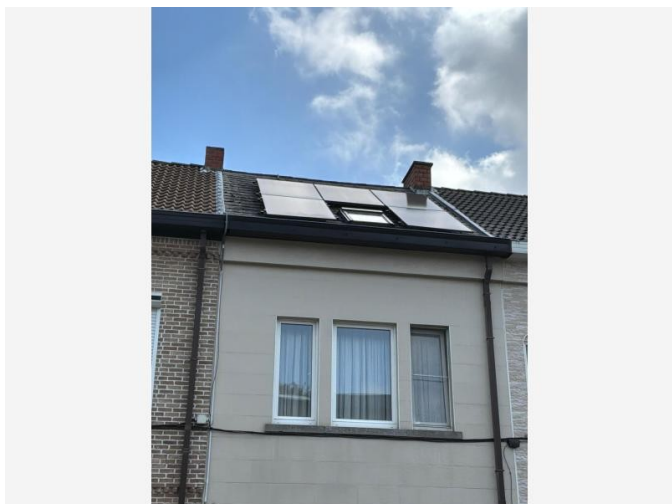
**Reden:** Het te onderzoeken materiaal situeert zich hoger dan 3,50 m te rekenen vanaf een veilige ondergrond

**Uitleg van de asbestdeskundige:** De binnenkant van de schouw is niet inspecteerbaar, aan de buitenkant van de schouw werd zichtbaar geen asbest aangetroffen. Bij werken in of aan de schouw extra aandacht besteden, hier kan zich mogelijks nog asbest schuilhouden. De inspecteur kon dit tijdens zijn bezoek niet vaststellen, daar deze handelingen onder een destructieve handeling zou vallen.

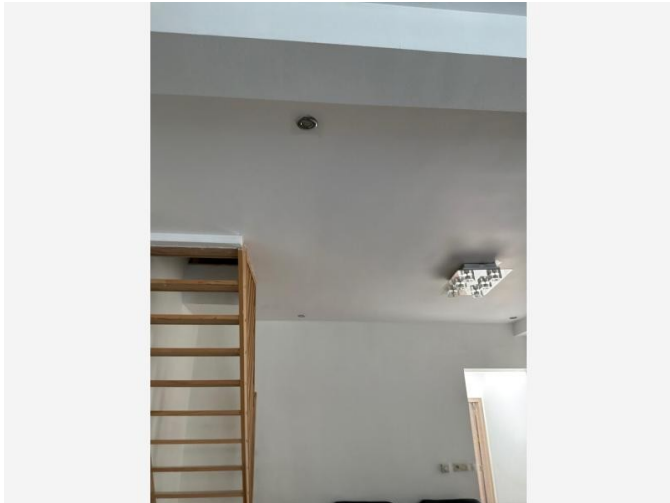
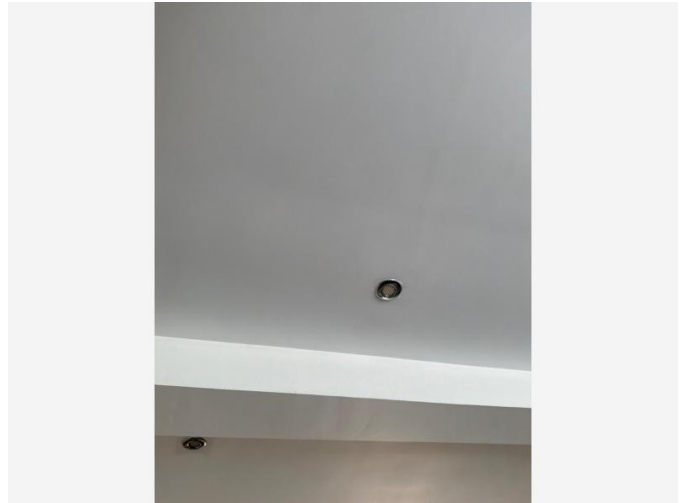
Dit type plafond is niet asbest verdacht. Er kan echter geen uitspraak gedaan worden over de achterligende delen. Hier kunnen zich mogelijk nog verdacht materialen bevinden.

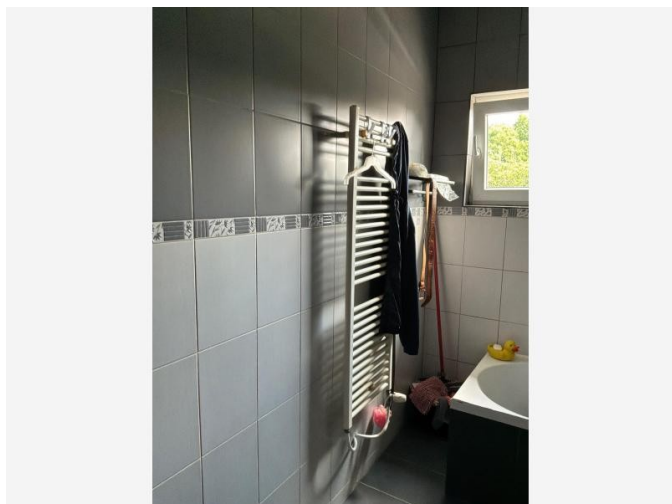
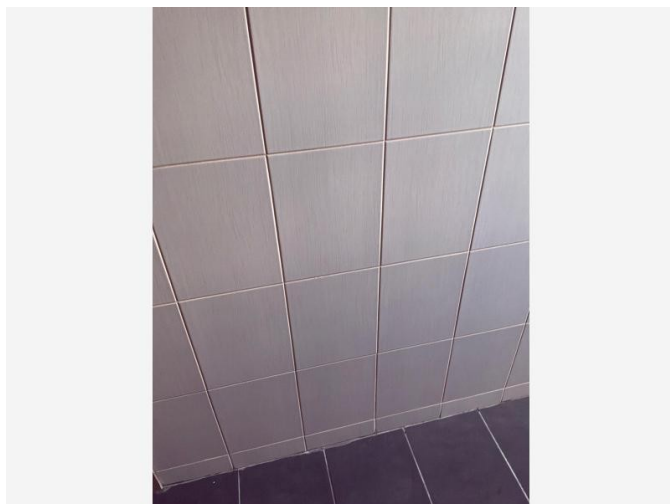
Mogelijk bevinden zich achter deze tegels verdachte lijmen. Bij werken aan de tegels is een aanvullend onderzoek aangewezen om de aard van de lijmen te bepalen.

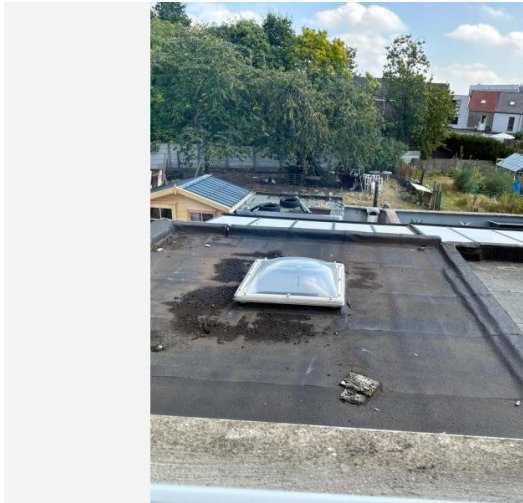
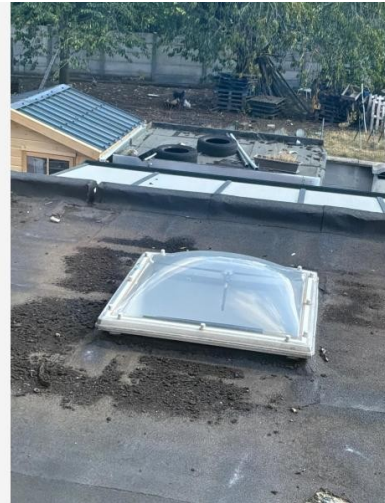
## Fiche 6: 9. roofing dak

Geen asbest

| # | Type | Referentie | Resultaat |
|---|---|---|---|
| 6.1 | Puntmonster | Mm2 | Geen asbest |

| Opmerking | GESchatte heoveelheid. Er kan enkel een uitspraak gedaan worden over de bovenste laag. Mogelijks bevinden er zich nog enkele lagen onder de toplaag. |

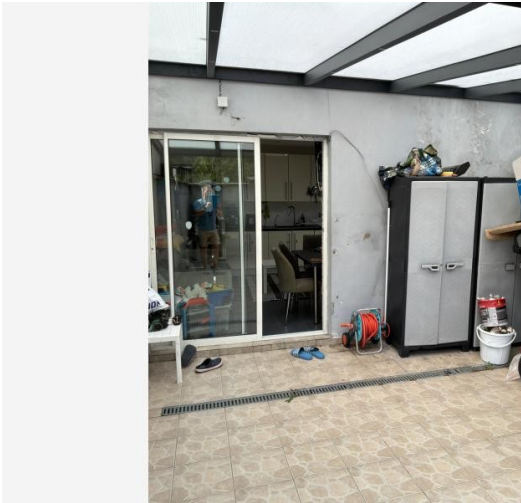
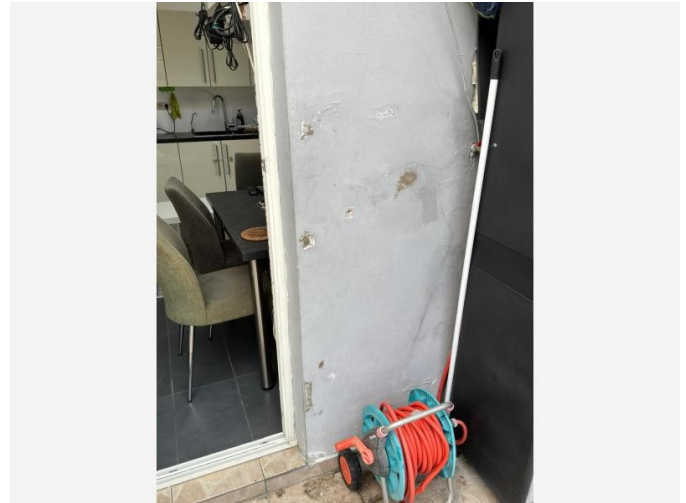
## Fiche 7: 93. crepi gevel

Geen asbest

| # | Type | Referentie | Resultaat |
|---|---|---|---|
| 7.1 | Mengmonster | Mm3 | Geen asbest |

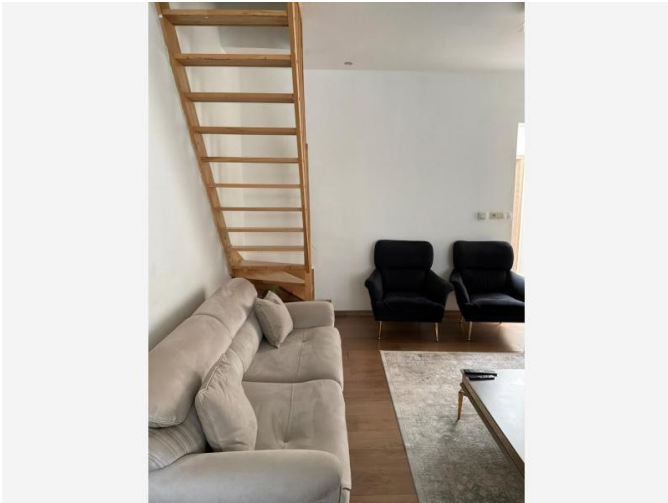
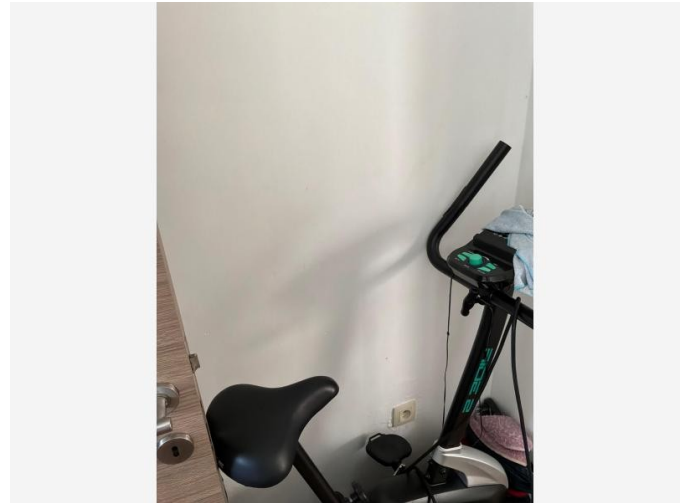
## Fiche 8: 1. pleisterwerk wanden

Geen asbest

| # | Type | Referentie | Resultaat |
|---|---|---|---|
| 8.1 | Mengmonster | mm01 | Geen asbest |

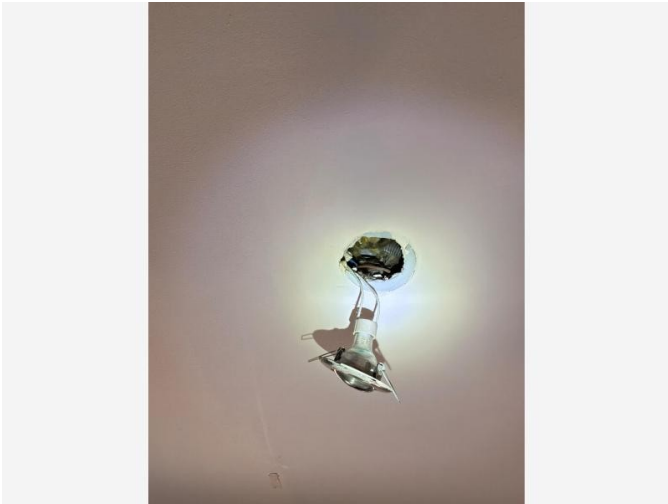
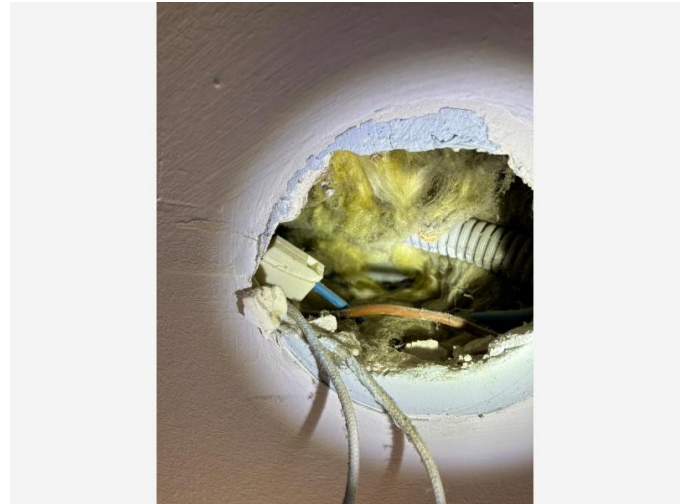
## Fiche 10: 92. Onderdak type: niet asbest verdacht

| Beschrijving | Notitie | Terug te vinden op plannen |
|---|---|---|
| Fiche 10: 92. Onderdak type: niet asbest verdacht | Dit onderdak type is niet asbest verdacht. (Deze zijn steekproefsgewijs vastgesteld en kunnen, indien de vastelling dit niet toeliet, geen uitspraak doen over het volledige onderdak. ) | Plan 1.4: Hoofdgebouw plan dak |

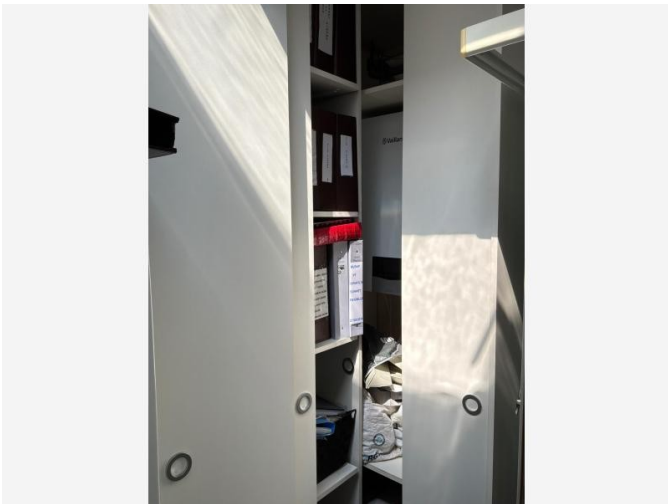
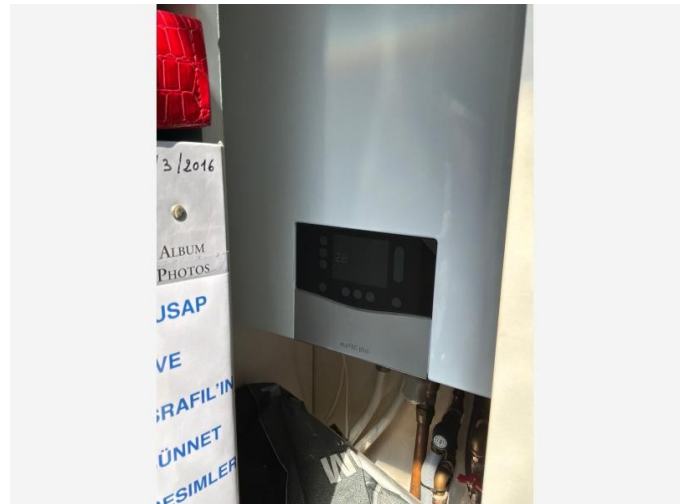
## Fiche 11: 7. Ketel: Geen asbest verdachte pakkingen waarneembaar

| Beschrijving | Notitie | Terug te vinden op plannen |
|---|---|---|
| Fiche 11: 7. Ketel: Geen asbest verdachte pakkingen waarneembaar | Aan de ketel zijn geen asbest verdachte pakkingen waar te nemen. Indien de ketel een bouwjaar van voor 2001 heeft kunnen er zich mogelijks binnen in de ketel nog asbest verdachte pakkingen bevinden. | Plan 1.1: Hoofdgebouw plan gvl |

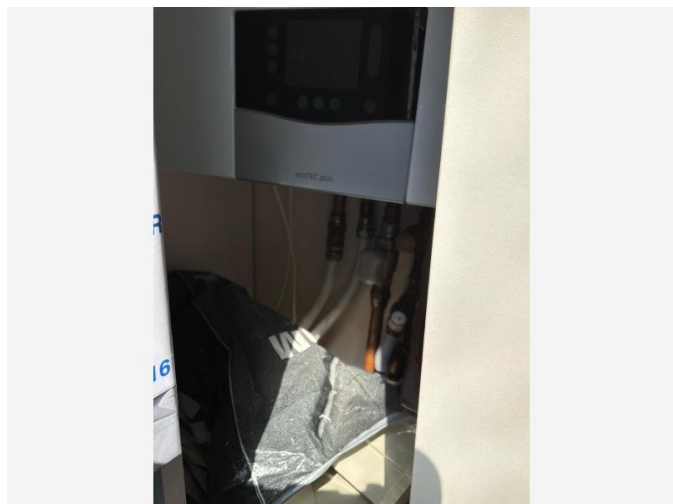
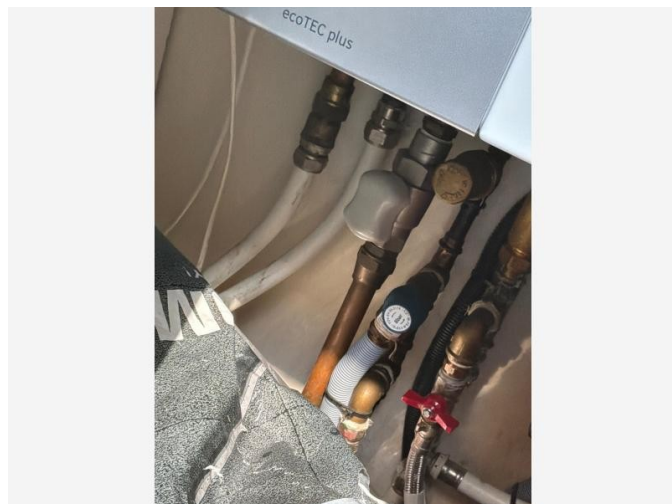
### Fiche 13: 8. buisisolatie verwarmingsbuizen: niet aanwezig

| Beschrijving | Notitie | Terug te vinden op plannen |
|---|---|---|
| Fiche 13: 8. buisisolatie verwarmingsbuizen: niet aanwezig | Deze toepassing is niet asbest verdacht. | Plan 1.1: Hoofdgebouw plan gvl |
