# Asbestinventarisatattest

Rammelstraat 52, 9340 Lede

Attestnummer : 20260903-000169.000

**Niet-asbestveilig**

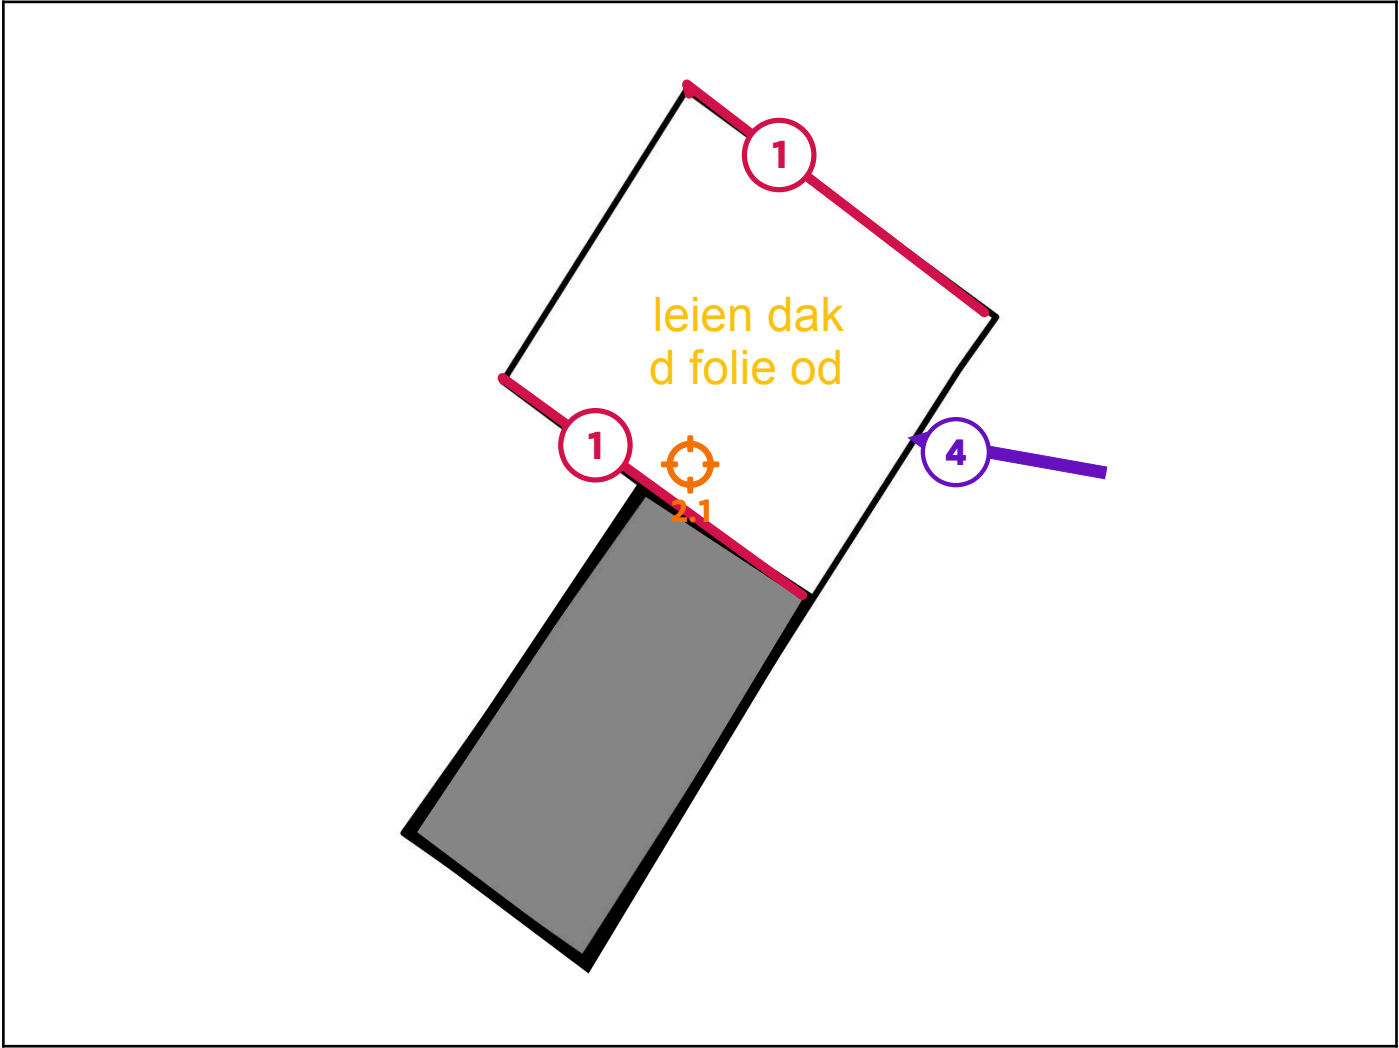
### Plan 1.3: Hoofdgebouw plan dak

| Beschrijving | Type | Actie |
|---|---|---|
| 1. Sediment en slib in goot | Asbestmateriaal | Dringend verwijderen |
| 2. leien dak | Asbestmateriaal | Verwijderen |
| 4. 31. Binnenkant schouw | Beperking | - |

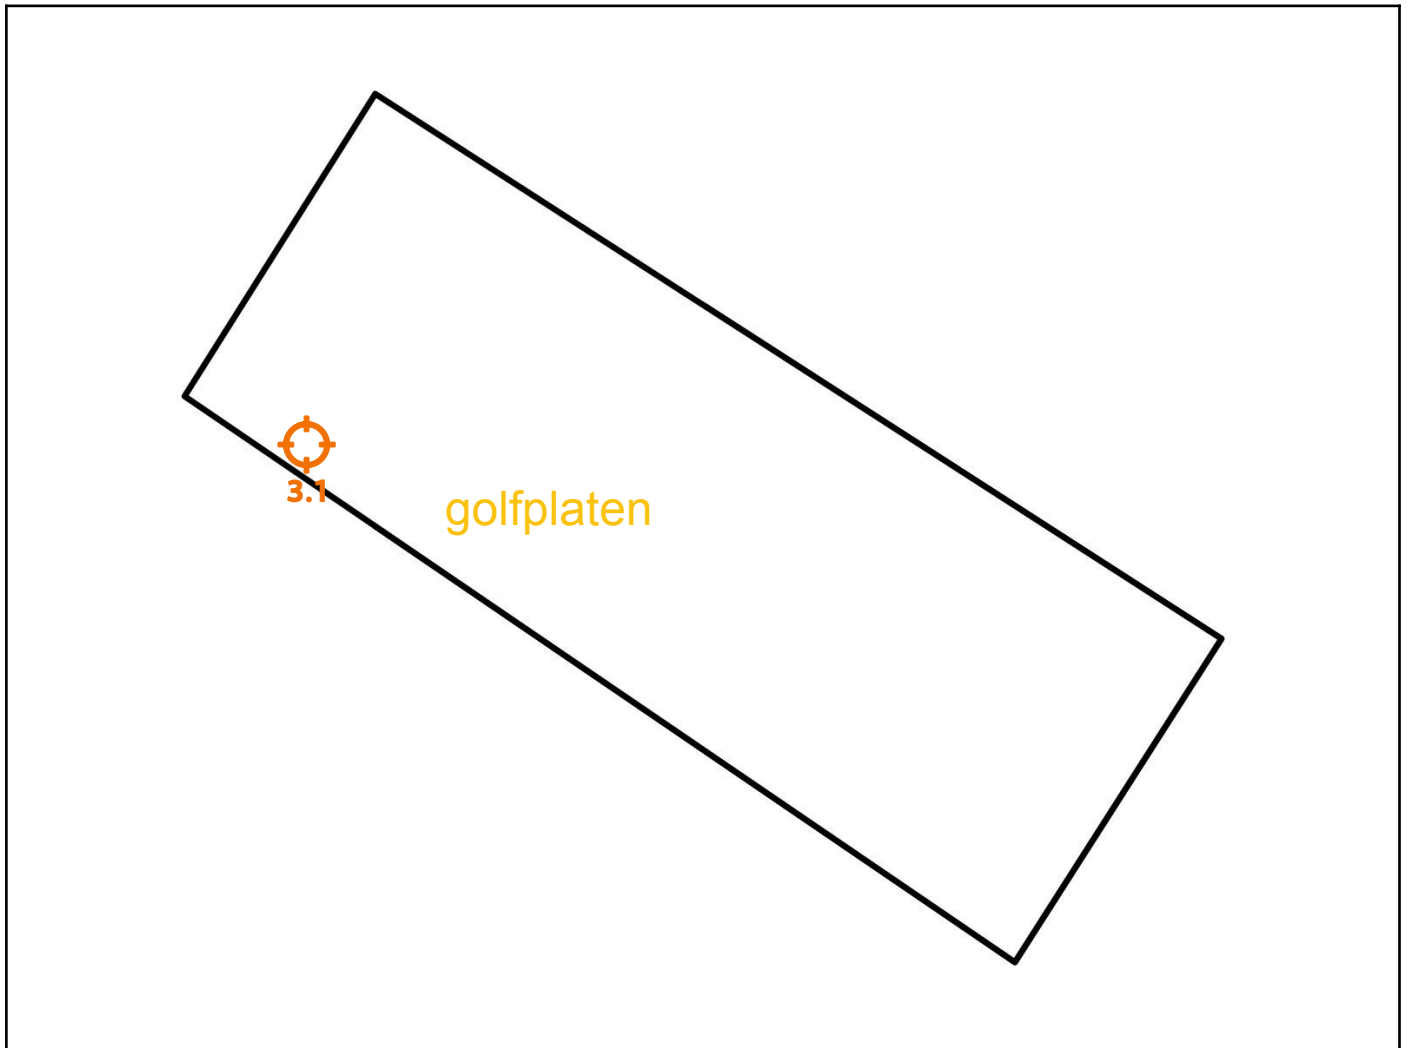
## Plan 2.2: Afdak plan dak

| Beschrijving | Type | Actie |
|---|---|---|
| 3. golfplaten dak | Asbestmateriaal | <a href="#">Verwijderen</a> |

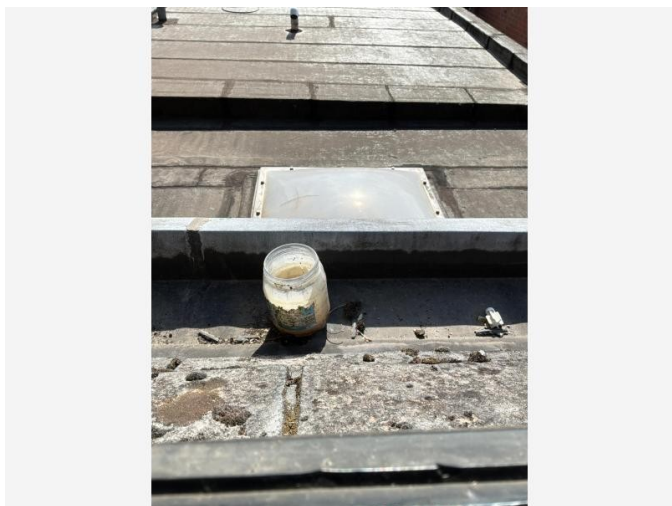
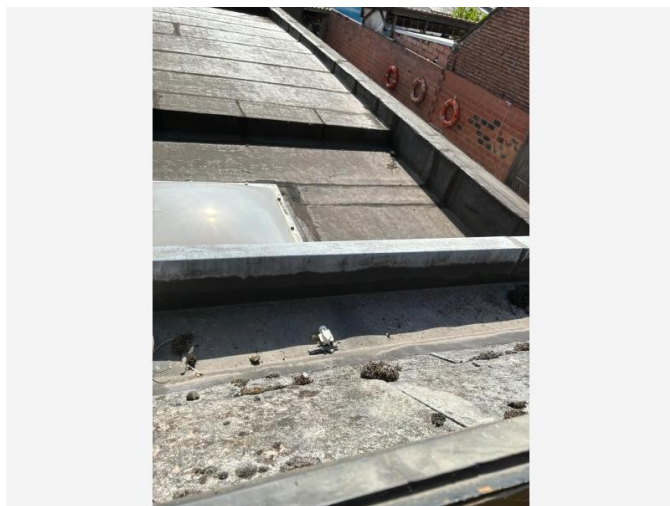
Het asbestmateriaal valt onder de mijlpaal van 2040.

**Dringend verwijderen**

| Beschrijving | Sediment en slib in goot |
| Gebondenheid resten | Niet hecht |
| Hoeveelheid (gewicht - aantal) | <ul style="list-style-type: none"><li>• 20,00 kg - 1 stuk</li></ul> |

- Verwijder het asbestafval.
- Voer bijkomende staalname(s) uit.

- Eenvoudige handelingen: mag via doe-het-zelf of door werknemer(s) met opleidingsattest eenvoudige handelingen  
Bij het uitvoeren van eenvoudige handelingen, zoals toegestaan via doe-het-zelfmethoden of door werknemers met een opleidingsattest, is het gebruik van de juiste persoonlijke beschermingsmiddelen (PBM's) verplicht om blootstelling aan asbestvezels te voorkomen. Wij adviseren echter om asbest te laten verwijderen door een werknemer met opleidingscertificaat. Maar het is ook toegestaan via de doe-het-zelfmethode, mits de juiste voorzorgsmaatregelen en PBM's in acht worden genomen. De te gebruiken PBMs zijn:
  - FFP3-mondmasker of halfgelaatsmasker met P3 filter
  - wegwerpoverall (Tyvek CATIII, type 5 en 6)

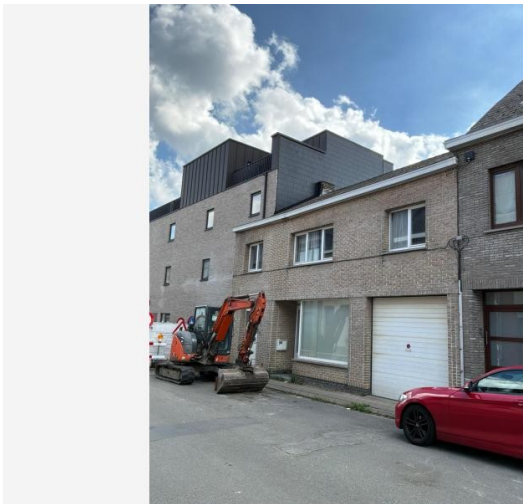
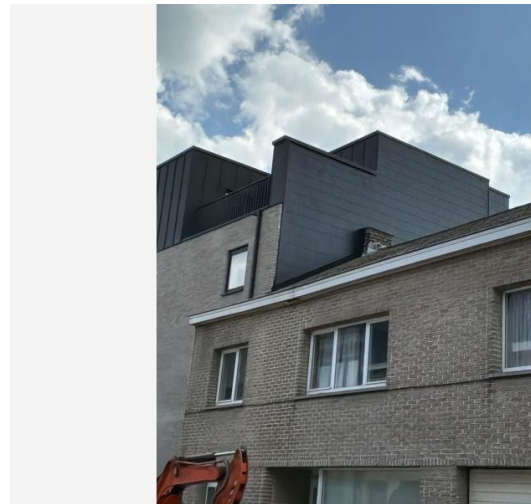
Het asbestmateriaal valt onder de mijlpaal van 2034.

| Eindbeoordeling materiaalrisico | Verhoogd materiaalrisico en/of verhoogde kans op vezelvrijgave |

| Toestand van het materiaal | Matig beschadigd, matig verweerd |

| # | Type | Referentie | Resultaat |
|---|---|---|---|
| 2.1 | Puntmonster | Mm4 | Chrysotiel |

| Beschrijving | leien dak |

- Zorg voor een veilig beheer. Vermijd het beschadigen van het asbestmateriaal. Controleer de toestand jaarlijks op wijzigingen.
- Hemelwater dat afspoelt van asbestcement daken of gevels kan asbestdeeltjes bevatten. Gebruik het enkel voor gesloten circuits (bv. spoelen toiletten). Reinig na het vervangen van het dak of de gevel de dakgoten en regenwaterput of -ton om asbesthoudend sediment of slib te verwijderen
- Voer bijkomende staalname(s) uit.

- Eenvoudige handelingen: mag via doe-het-zelf of door werknemer(s) met opleidingsattest eenvoudige handelingen  
Bij het uitvoeren van eenvoudige handelingen, zoals toegestaan via doe-het-zelfmethoden of door werknemers met een opleidingsattest, is het gebruik van de juiste persoonlijke beschermingsmiddelen (PBM's) verplicht om blootstelling aan asbestvezels te voorkomen. Wij adviseren echter om asbest te laten verwijderen door een werknemer met opleidingscertificaat. Maar het is ook toegestaan via de doe-het-zelfmethode, mits de juiste voorzorgsmaatregelen en PBM's in acht worden genomen. De te gebruiken PBMs zijn:

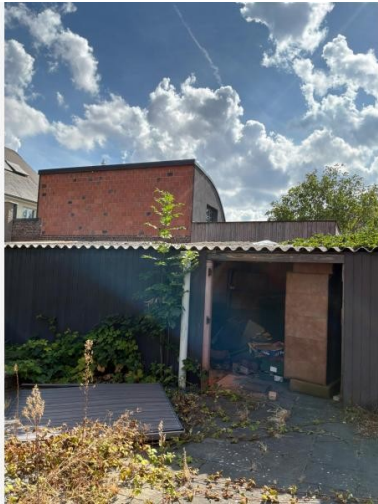
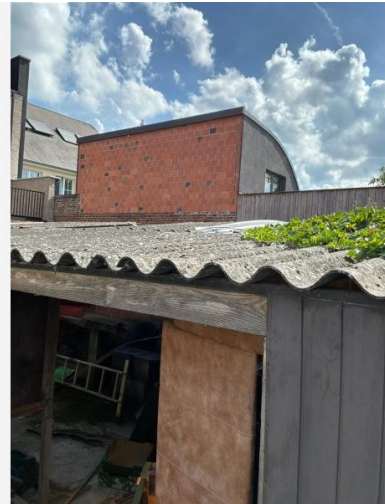
| Eindbeoordeling materiaalrisico | Verhoogd materiaalrisico en/of verhoogde kans op vezelvrijgave |

| Toestand van het materiaal | Matig beschadigd, matig verweerd |

| # | Type | Referentie | Resultaat |
|---|---|---|---|
| 3.1 | Puntmonster | Mm2 | Chrysotiel |

| Beschrijving | golfplaten dak |
| Opmerking | Geschatte hoeveelheid.<br>Breukvlak gemaakt: duidelijk asbestvezels aanwezig. |

- Zorg voor een veilig beheer. Vermijd het beschadigen van het asbestmateriaal. Controleer de toestand jaarlijks op wijzigingen.
- Hemelwater dat afspoelt van asbestcement daken of gevels kan asbestdeeltjes bevatten. Gebruik het enkel voor gesloten circuits (bv. spoelen toiletten). Reinig na het vervangen van het dak of de gevel de dakgoten en regenwaterput of -ton om asbesthoudend sediment of slib te verwijderen
- Voer bijkomende staalname(s) uit.

- Eenvoudige handelingen: mag via doe-het-zelf of door werknemer(s) met opleidingsattest eenvoudige handelingen  
Bij het uitvoeren van eenvoudige handelingen, zoals toegestaan via doe-het-zelfmethoden of door werknemers met een opleidingsattest, is het gebruik van de juiste persoonlijke beschermingsmiddelen (PBM's) verplicht om blootstelling aan asbestvezels te voorkomen. Wij adviseren echter om asbest te laten verwijderen door een werknemer met opleidingscertificaat. Maar het is ook toegestaan via de doe-het-zelfmethode, mits de juiste voorzorgsmaatregelen en PBM's in acht worden genomen. De te gebruiken PBMs zijn:

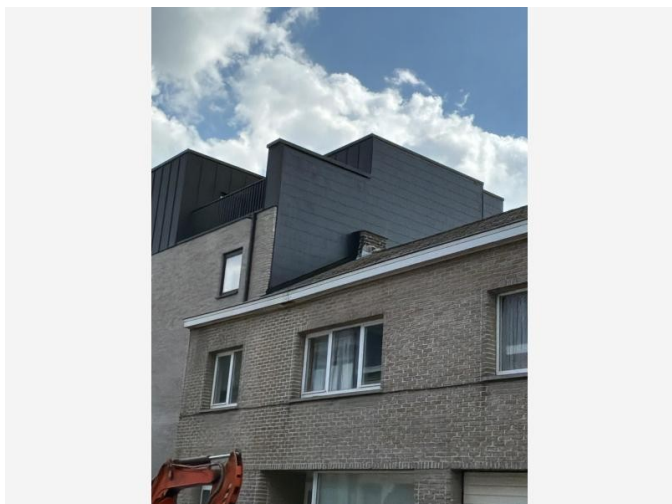
**Reden:** Het te onderzoeken materiaal situeert zich hoger dan 3,50 m te rekenen vanaf een veilige ondergrond

**Uitleg van de asbestdeskundige:** De binnekant van de schouw is niet inspecteerbaar, aan de buitenkant van de schouw werd zichtbaar geen asbest aangetroffen. Bij werken in of aan de schouw extra aandacht besteden, hier kan zich mogelijks nog asbest schuilhouden. De inspecteur kon dit tijdens zijn bezoek niet vaststellen, daar deze handelingen onder een destructieve handeling zou vallen.

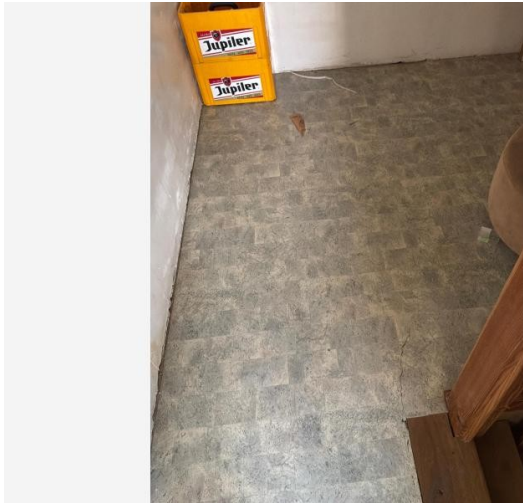
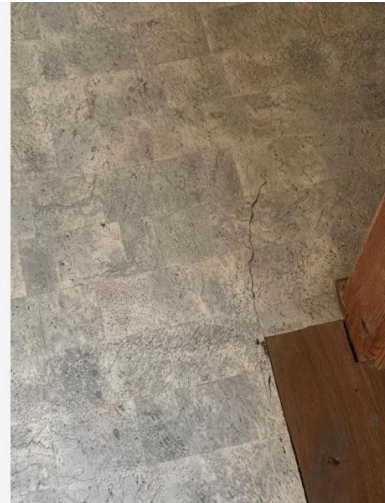
niet asbest verdacht type vloerzeil

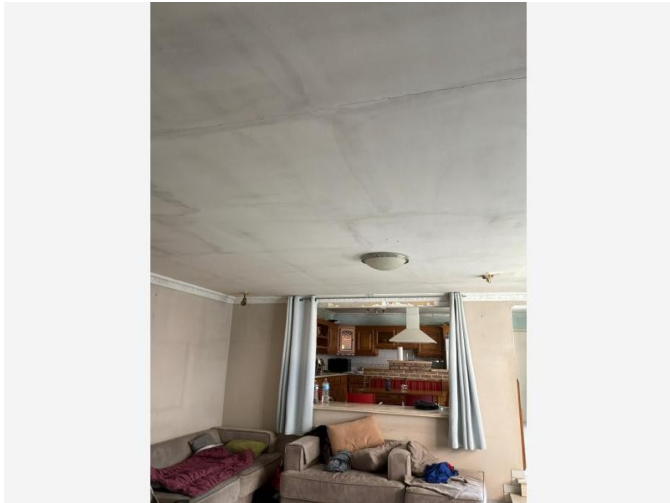
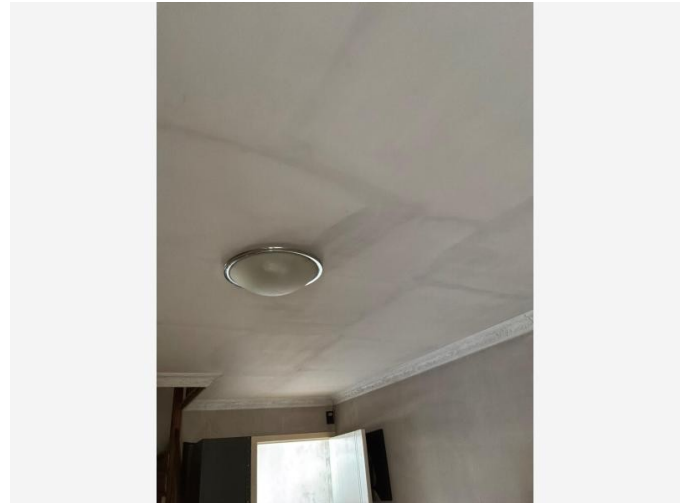
Dit type plafond is niet asbest verdacht. Er kan echter geen uitspraak gedaan worden over de achterligende delen. Hier kunnen zich mogelijk nog verdacht materialen bevinden.

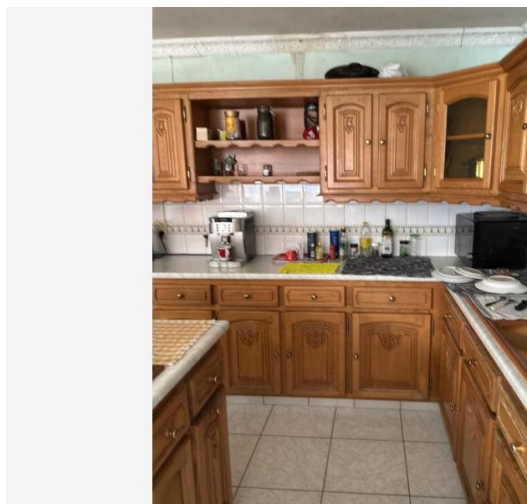
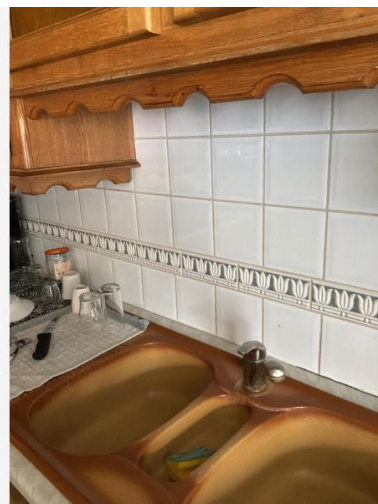
Mogelijk bevinden zich achter deze tegels verdachte lijmen. Bij werken aan de tegels is een aanvullend onderzoek aangewezen om de aard van de lijmen te bepalen.

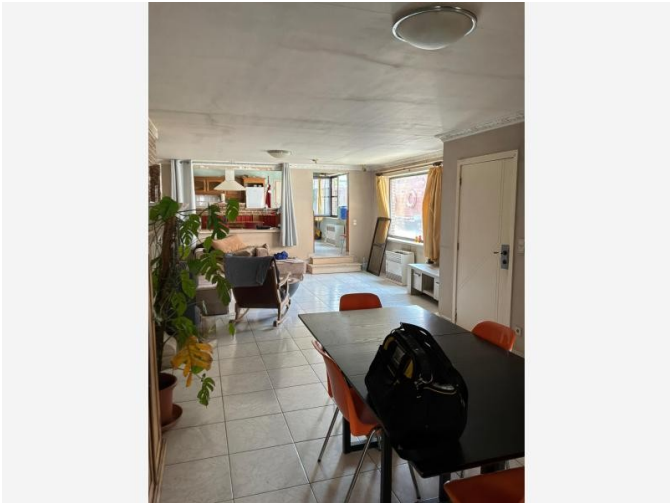
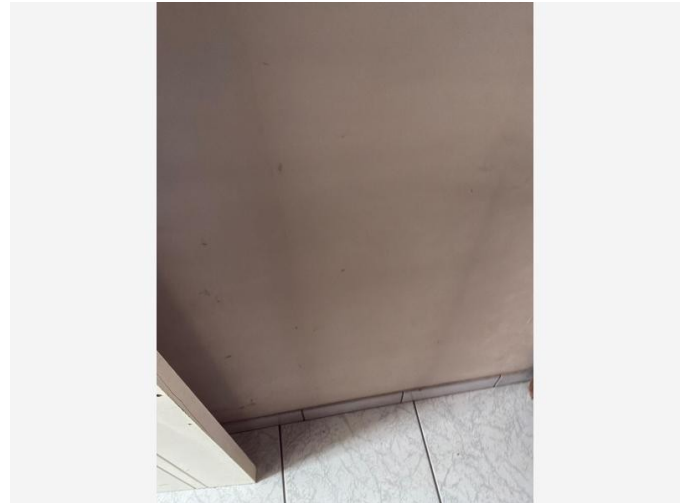
## Fiche 8: 1. pleisterwerk wanden

Geen asbest

| # | Type | Referentie | Resultaat |
|---|---|---|---|
| 8.1 | Mengmonster | mm01 | Geen asbest |

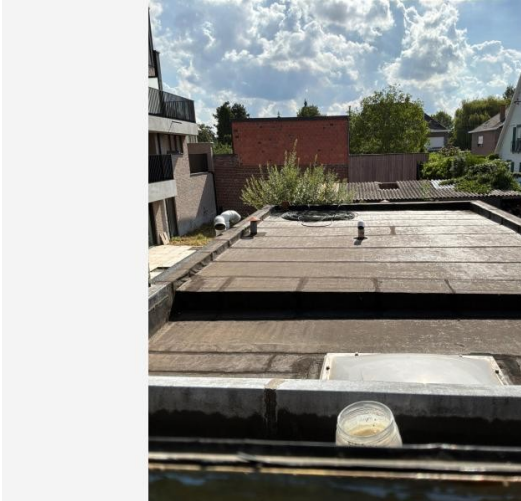
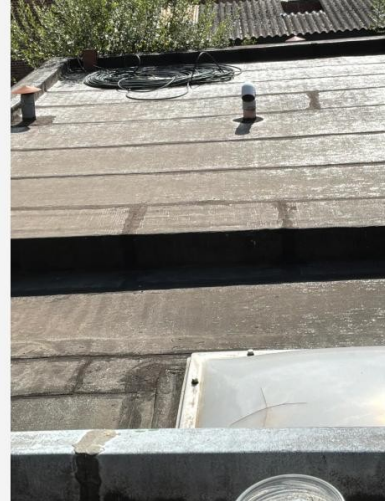
## Fiche 9: 9. roofing dak

Geen asbest

| # | Type | Referentie | Resultaat |
|---|---|---|---|
| 9.1 | Puntmonster | M3 | Geen asbest |

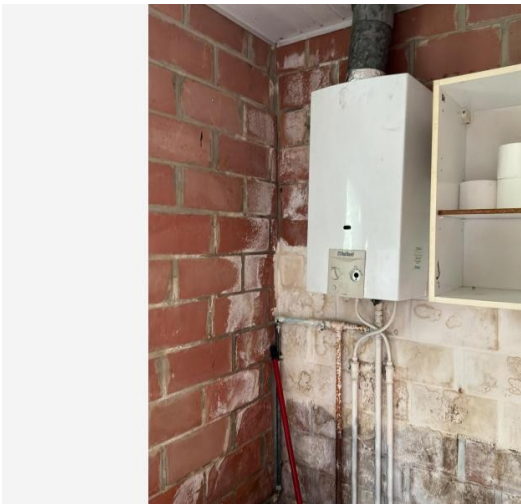
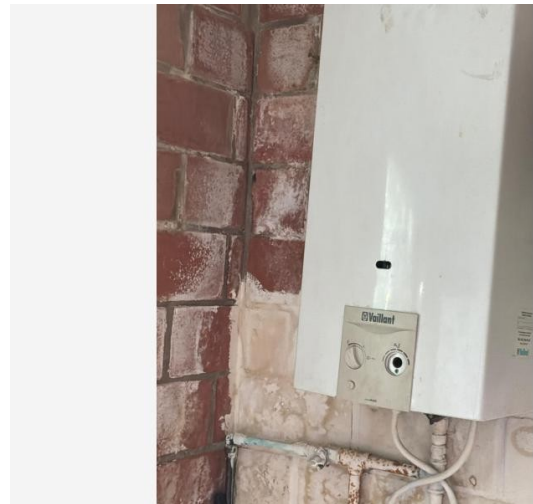
## Fiche 12: 7. Ketel: Geen asbest verdachte pakkingen waarneembaar

| Beschrijving | Notitie | Terug te vinden op plannen |
|---|---|---|
| Fiche 12: 7. Ketel: Geen asbest verdachte pakkingen waarneembaar | Aan de ketel zijn geen asbest verdachte pakkingen waar te nemen. Indien de ketel een bouwjaar van voor 2001 heeft kunnen er zich mogelijks binnen in de ketel nog asbest verdachte pakkingen bevinden. | Plan 1.1: Hoofdgebouw plan gvl |
