# Asbestinventarisatetest

Rubensstraat 10, 2900 Schoten

Attestnummer : 20260827-000033.000

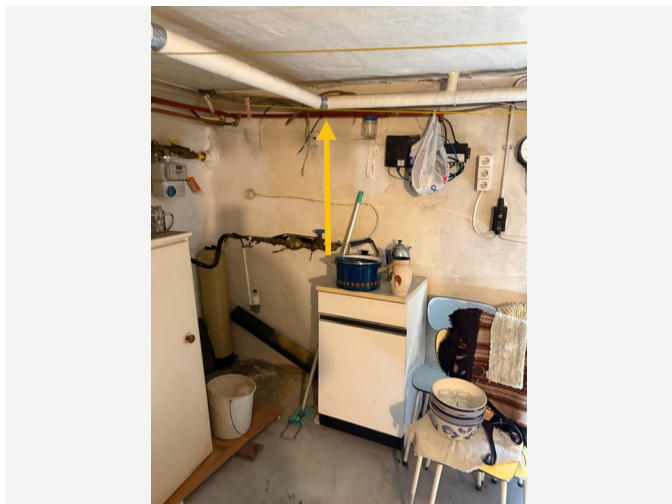
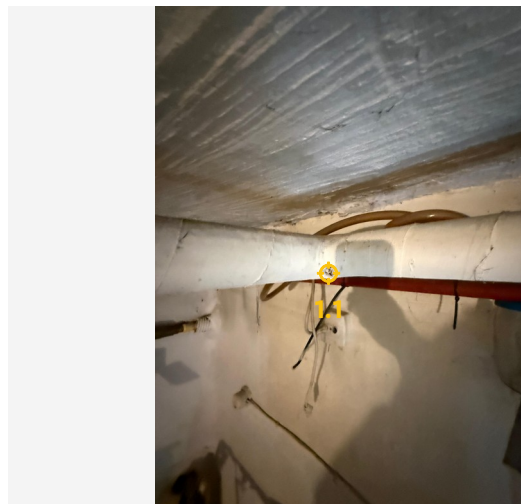
| Eindbeoordeling materiaalarisico | Hoog materiaalarisico en/of hoge kans op vezelvrijgave |

| Gebondenheid | Categorie 2: niet-hechtgebonden met matrix |
| Asbestsoort (vezeltype) | Amfibool aanwezig, uitgezonderd crocidoliet |
| Asbestconcentratie | Hoog ( $\geq 50\%$ ) |
| Toestand van het materiaal | Zwaar beschadigd, zwaar verweerd |

| # | Type | Referentie | Resultaat |
|---|---|---|---|
| 1.1 | Mengmonster | 14538 AP 257 - 5 | Amosiet, Chrysotiel |

| Beschrijving | leidingisolatie bochten |

**Dringend verwijderen**

- Zorg voor een veilig beheer. Vermijd het beschadigen van het asbestmateriaal. Controleer de toestand jaarlijks op wijzigingen.
- Verwijder dit asbestmateriaal zo snel mogelijk. Volg de toestand goed op.

- Hermetische zone (erkend asbestverwijderaar)  
De asbesttoepassing is niet hechtgebonden en bevindt zich in de binnenomgeving. Ze kan niet verwijderd worden zonder stofvorming.

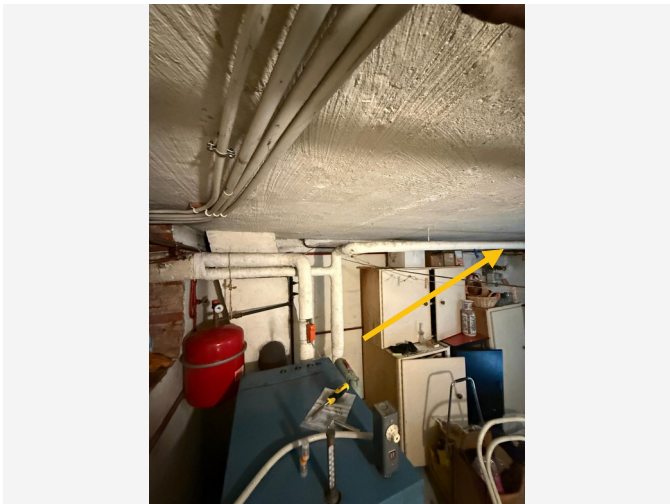
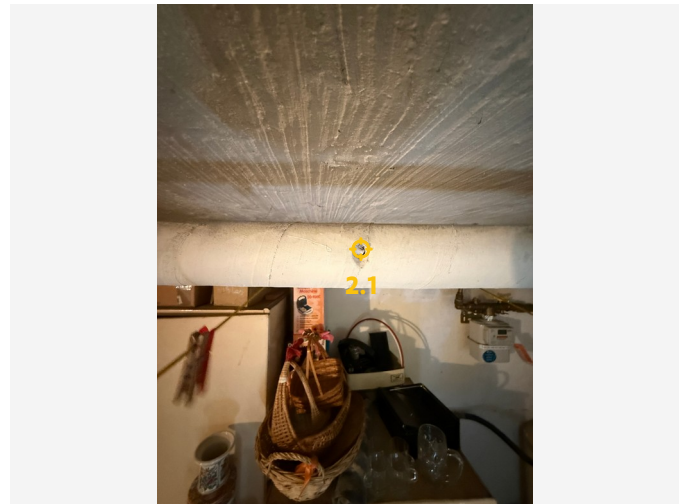
| Eindbeoordeling materiaalisico | Hoog materiaalisico en/of hoge kans op vezelvrijgave |

| Gebondenheid | Categorie 2: niet-hechtgebonden met matrix |
| Asbestsoort (vezeltype) | Amfibool aanwezig, uitgezonderd crocidoliet |
| Asbestconcentratie | Hoog ( $\geq 50\%$ ) |
| Toestand van het materiaal | Zwaar beschadigd, zwaar verweerd |

| # | Type | Referentie | Resultaat |
|---|---|---|---|
| 2.1 | Mengmonster | 14537 AP 257 - 4 | Amosiet, Chrysotiel |

| Beschrijving | leidingisolatie rechte stukken |

**Dringend verwijderen**

- Zorg voor een veilig beheer. Vermijd het beschadigen van het asbestmateriaal. Controleer de toestand jaarlijks op wijzigingen.
- Verwijder dit asbestmateriaal zo snel mogelijk. Volg de toestand goed op.

- Hermetische zone (erkend asbestverwijderaar)  
De asbesttoepassing is niet hechtgebonden en bevindt zich in de binnenomgeving. Ze kan niet verwijderd worden zonder stofvorming.

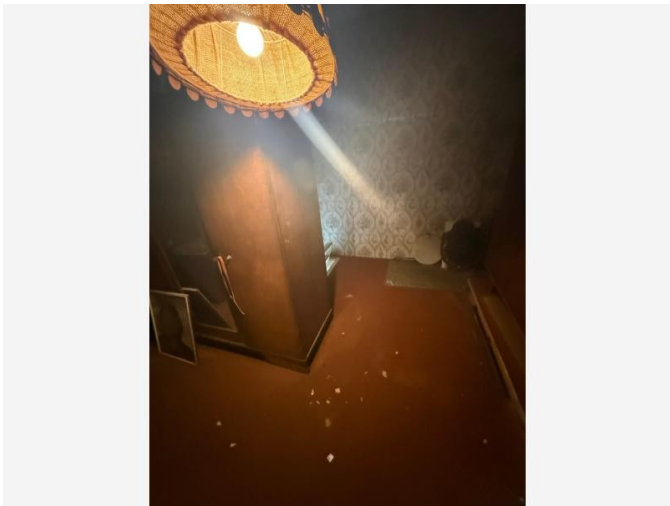
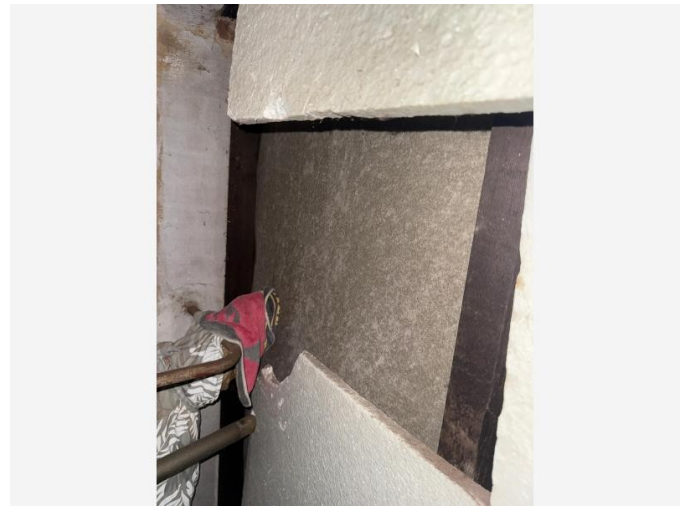
| Eindbeoordeling materiaalrisico | Hoog materiaalrisico en/of hoge kans op vezelvrijgave |

| Gebondenheid | Categorie 1: hechtgebonden in oorsprong |
| Asbestsoort (vezeltype) | Crocidoliet aanwezig |
| Toestand van het materiaal | Matig beschadigd, matig verweerd |

| # | Type | Referentie | Resultaat |
|---|---|---|---|
| 3.1 | Puntmonster | 14539 AP 257 - 6 | Crocidoliet, Chrysotiel |

| Beschrijving | plaatmateriaal scheiding zolder |

**Dringend verwijderen**

- Zorg voor een veilig beheer. Vermijd het beschadigen van het asbestmateriaal. Controleer de toestand jaarlijks op wijzigingen.
- Verwijder dit asbestmateriaal zo snel mogelijk. Volg de toestand goed op.

- Eenvoudige handelingen: mag via doe-het-zelf of door werknemer(s) met opleidingsattest eenvoudige handelingen  
De toepassing is hechtgebonden, het materiaal is intact en er zijn geen vrije asbestvezels zichtbaar. De toepassing kan worden verwijderd zonder ze te beschadigen. Indien de omstandigheden (bevestigingswijze, toestand van het materiaal, ...) dit niet toelaten, dient beroep te worden gedaan op een erkend asbestverwijderaar om de verwijdering uit te voeren. Als dit materiaal verwijderd kan worden zonder het te breken, te beschadigen... , dan mag met dit met eenvoudige handelingen.

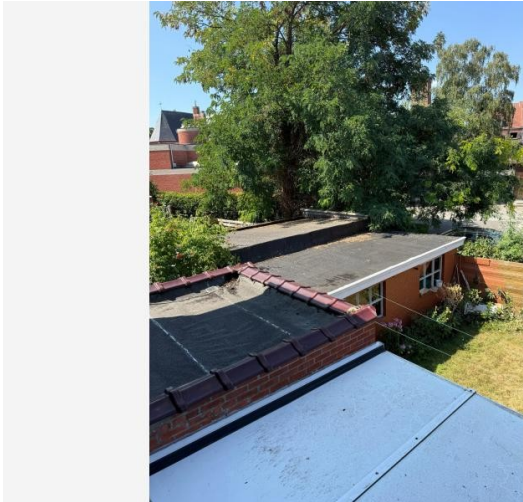
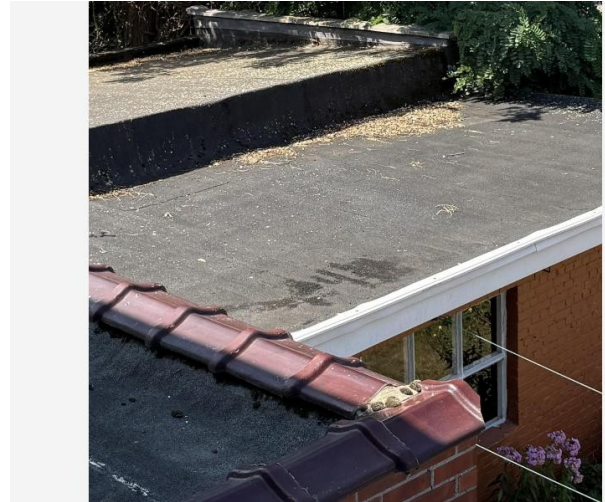
## Fiche 4: garage - bitumen, rubber of gelijkwaardig als dakbedekking

| Identificatiemethode | <p>De asbestdeskundige beoordeelt het materiaal als asbestverdacht en dus asbesthoudend, en dit zonder monstername.</p> <p>Motivatie: De monstername brengt andere schade aan dan schade die inherent is aan de monstername.</p> |

Verwijderen

Vermijd stofvorming en stofverspreiding op elk moment van de werken. Bevochtig of fixeer het materiaal.

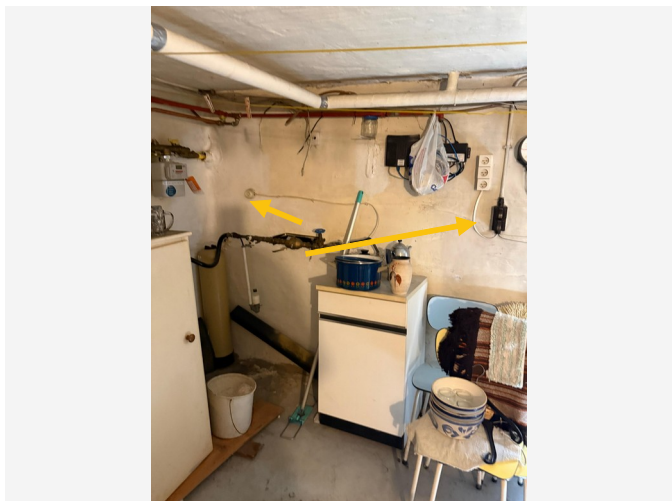
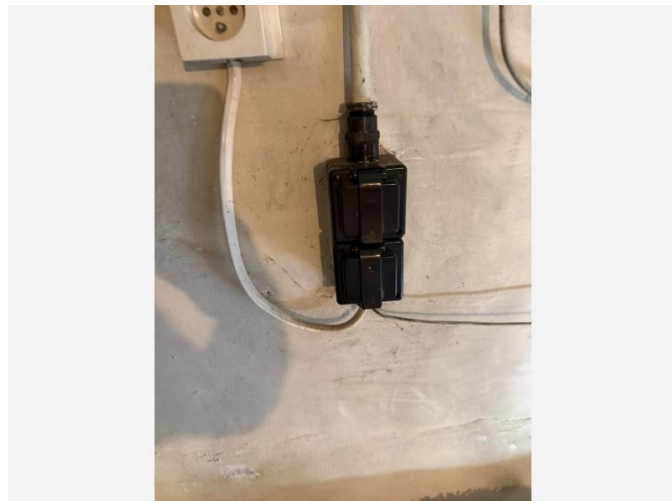
## Fiche 5: elementen in bakeliet – stopcontacten/schakelaars

| Identificatiemethode | <p>De asbestdeskundige beoordeelt het materiaal als asbestverdacht en dus asbesthoudend, en dit zonder monstername.</p> <p>Motivatie: De monstername brengt andere schade aan dan schade die inherent is aan de monstername.</p> |

Vermijd stofvorming en stofverspreiding op elk moment van de werken. Bevochtig of fixeer het materiaal.

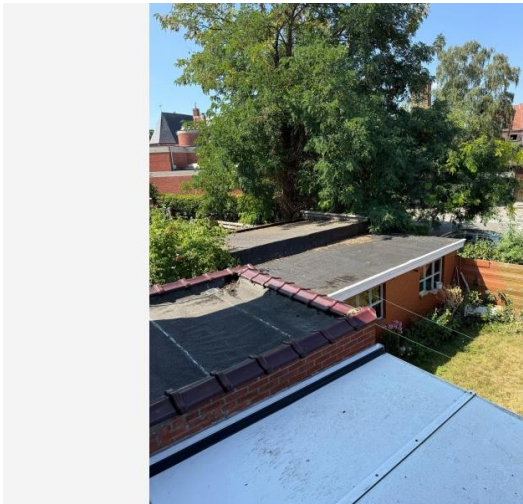
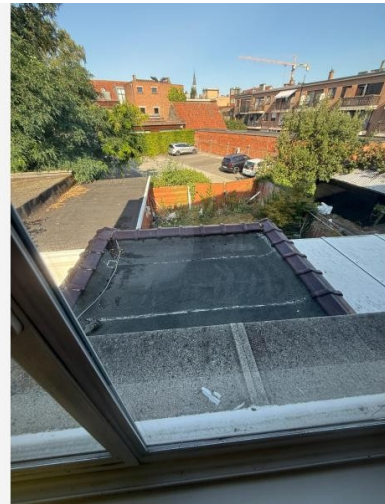
## Fiche 6: achterbouw – bitumen, rubber of gelijkwaardig als dakbedekking

| Identificatiemethode | <p>De asbestdeskundige beoordeelt het materiaal als asbestverdacht en dus asbesthoudend, en dit zonder monstername.</p> <p>Motivatie: De monstername brengt andere schade aan dan schade die inherent is aan de monstername.</p> |

Vermijd stofvorming en stofverspreiding op elk moment van de werken. Bevochtig of fixeert het materiaal.

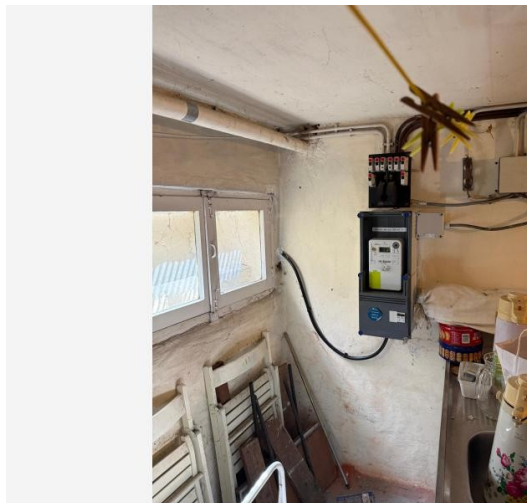
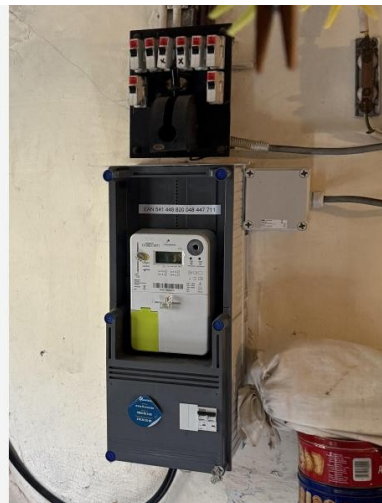
## Fiche 8: elektrische installatie (verdeelbord/sturingskast/...) - 031-adv-neg

| Basis voor advies | De asbestdeskundige beoordeelt het materiaal als niet-asbestverdacht. |

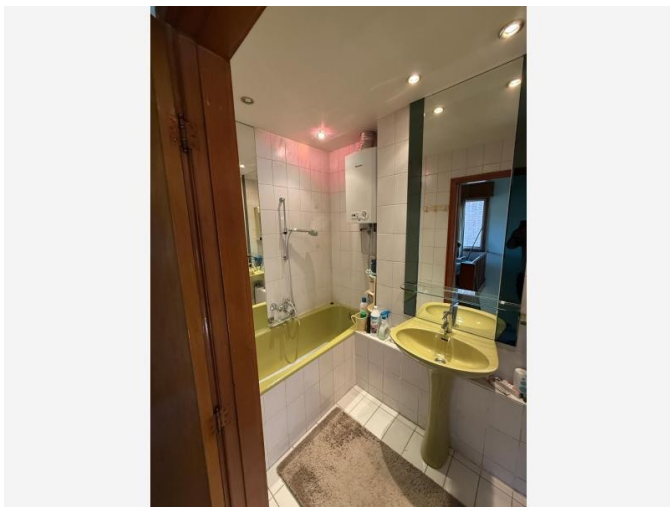
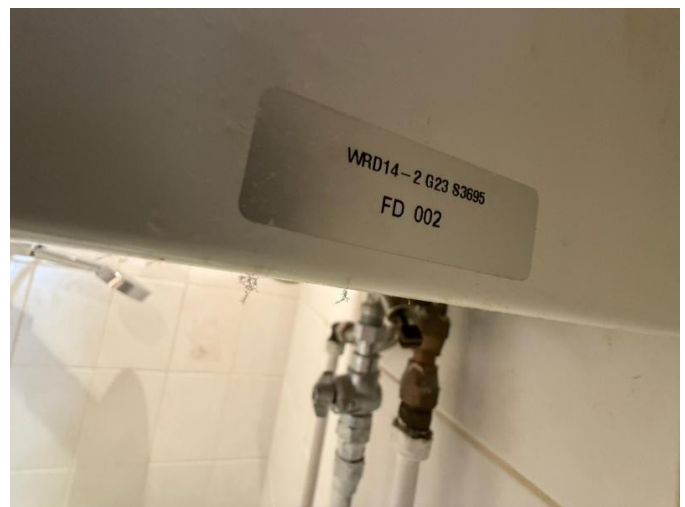
### Fiche 14: CV - ketel

| Beschrijving | Notitie | Terug te vinden op plannen |
|---|---|---|
| Fiche 14: CV - ketel | De CV - ketel is van het bouwjaar 2002, deze is niet asbestverdacht. | Plan 1.3: 1e verdieping |
